Manisa Hatuniye Camisi'nin 15. ve 16. Yüzyıl Manisa Camileri İçindeki Yerine Yönelik Bir Araştırma

A Research on Manisa Hatuniye Mosque and Its Place among the 15th and 16th Century Manisa Mosques

Özlem Atalan¹

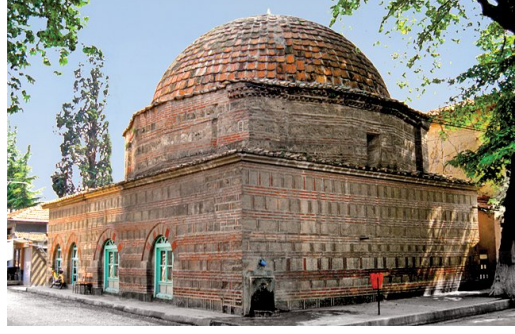
Şekil 1. Hacı Özbek Camisi (Eyice, 1978) Şekil 2. Hacı Özbek Camisi Planı (Eyice, 1978)

Hacı Özbek Camisi, tek kubbeli kare bir bölümden oluşmaktadır. Bu bölümün önünde yer alan kubbeli son cemaat yeri ile "tek kubbeli cami" tipinin karakteristik bir örneğidir. Bu tip benzer erken döneme ait yapılara, Anadolu'da Manisa Kula Kurşunlu Camisi, İzmir Seferihisar Sığacık Camisi gibi örnekler verilebilir. Hacı Özbek Camisi, taş ve tuğla sıralarından oluşan duvarla çevrelenmiş, kiremit örtülü kubbeli bir yapıdır (Şekil 1-2, Eyice, 1978). Sezgin'e göre (1984) 15. yüzyılda Osmanlı mimarisinde çok ayaklı/çok kubbeli ulu cami tipi görülmektedir. Klasik Osmanlı mimarisinin başlangıcı olarak kabul edilen yapı, 15 yüzyıla ait Edirne'deki Üç Şerefeli Cami yapısıdır (1437-1447). Bu cami dikdörtgen plana sahip kapalı ibadet mekânı, ortada büyük kubbe ve iki yanda daha küçük ikişer kubbeyle, özgün bir cami iç mekânı sergilemektedir. Bu yapıda görülen, taşıyıcı ayaklar ve bu ayakları birleştiren alçak kemerler, büyük mekân algısını bozmuştur. Yan kubbeler arasında yer alan üçgen boşluk bölümleri küçük kubbecikle örtülmüştür.

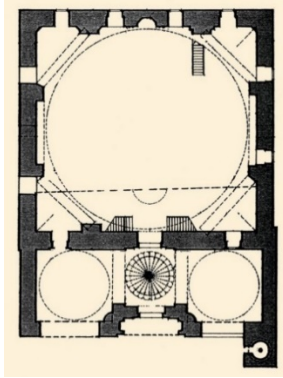
Şekil 3. Mudurnu Yıldırım Bayezid Camisi Planı (Güray, 2013) Şekil 4. Mudurnu Yıldırım Bayezid Camisi (Güray, 2013)

Mudurnu’nun önemli eserlerinden olan Yıldırım Bayezid Külliyesi ise, cami (Büyük Cami), medrese ve çifte hamamdan meydana gelmektedir. Caminin kitabesi olmamakla birlikte Yıldırım Bayezid’in şehzadeligi döneminde inşa edilmiştir. Külliye içindeki hamamın 784 (1382) tarihli kitabesi bulunmaktadır. Taşa yazılmış vakfiyesinden caminin hamamla aynı tarihlerde veya az önce inşa edildiği düşünülmektedir (Aslanapa, 1986, 2004). Bu camide, tek kubbeli plan şemasının sade bir şekilde uygulandığı en erken dönem yapısıdır.

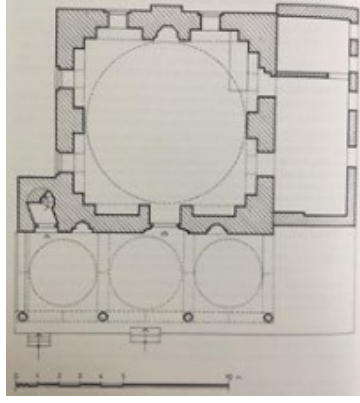
Şekil 5. Hacı Yahya Camisi Planı (Güray, 2013) Şekil 6. Hacı Yahya Camisi Camisi (URL 1)

Manisa’da tek ana kubbeli yapı örneklerinden bir tanesi, 15.yüzyıl sonuna ait Hacı Yahya Camisi’dir (iki Lüleli Camisi). Bu yapı 1474’te yapılmıştır, ancak 1922 yılında Yunanlılar tarafından bomba ile kısmen yanmış ve yıkılmıştır. Yapı, 1926 yılında tamir edilmiştir. 1935 yılında tekrar tamir edilen yapı, 1995 yılında bazı değişikliklere uğramıştır (Acun, 1999). Açık kahverengi moloz ve kesme taş-tuğladan ve devşirme malzemelerden oluşan bir yapıdır. Kare planlı üzeri kubbe ile örtülüdür. Üç bölümden oluşan, son cemaat bölümü vardır. Yapı, tek minarelidir.

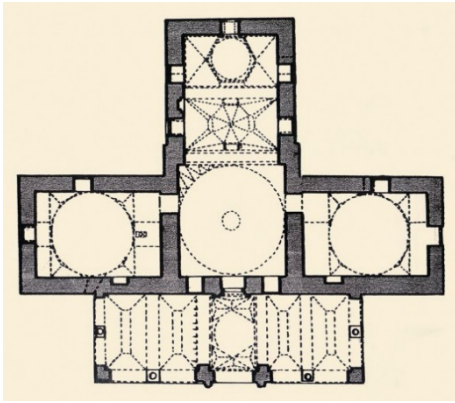
Şekil 7. Nilüfer Hatun İmaret'i'nin Planı , Şekil 8. Nilüfer Hatun İmaret'i'nin Kapısı (Çobanoğlu, 2007)

Zaviyeli cami tipleri, erken Osmanlı döneminin önemli bir plan şeması örneğidir. Bu şema; “çok işlevli” ters T”, “kanatlı” gibi farklı tipolojilere ayrılabilir. Zaviyeli yapıların planı, ana eksen üzerinde yer alan kapalı bir avlu durumundaki merkezi mekân ve çevresindeki üç eyvandan oluşmaktadır. Osmanlı mimarisinde, erken döneminde bir özelliği olarak, tüm mekânları kubbe ile örtmek çabası görülmektedir. Zaviyeli plan tiplerinde de eyvan bölümleri gibi gelişen bölümlerin çoğu kubbe ile örtülmüştür. Bu şemanın erken örneklerinden biri İznik'teki Nilüfer Hatun İmaret'i'dir. Yapım tarihi kapı üzerindeki kitabesine göre 1388 yılında Murad Hüdavendigar tarafından, annesi olan Nilüfer Hatun için yaptırılmıştır. Yapının, Murad Hüdavendigar'ın hükümdarlık süresi olan 14. yüzyıl üçüncü çeyreğine ait olduğu söylenebilir. Bu dönem için karakteristiği olan, almaşık örgülü duvarları üç sıra tuğla, bir sıra düzgün kesme küfeki taşı dizisi duvar tekniği kullanılmıştır. Uzun yıllar zarar görmüş olarak ayakta kalan yapı, 1955 yılındaki onarımından sonra, günümüzde İznik Müzesi olarak işlevlendirilmiştir (Çobanoğlu, 2007).

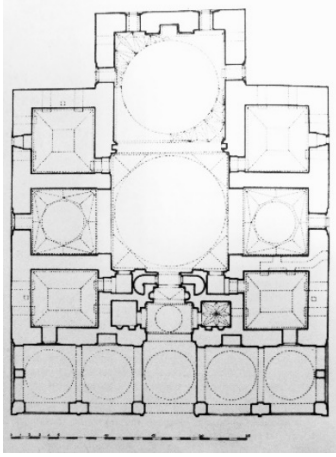
Şekil 9. Yıldırım Bayezid Camisi Planı, Bursa (URL2) Şekil 10. Yıldırım Bayezid Camisi, Bursa (URL3)

Bursa'da yer alan, Yıldırım Bayezid'in inşa ettirdiği bir yapı olan Yıldırım Camisi zaviyeli plan şemasındadır (Şekil 6). Bu yapı, medrese ve darüşşifa ile külliye içinde yer alır. Cephesi taş olarak yapılan yapının yapım tarihi 1400 yılıdır. Yapının dış cephesinde taş ve özellikle mermer görülür. “Mukarnas” süslemeleri mevcuttur. İç mekânlarının süslemelerinde, özellikle yan odalarda alçı işleri görülmektedir. Bu yan mekânlarda, Türk evinin bir odası kurgulanmıştır.

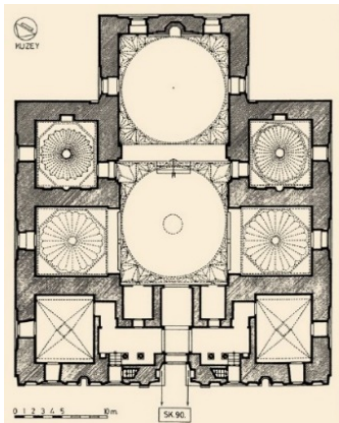
Şekil 13. Yeşil Cami Planı (Yavaş, 2013) Şekil 14. İç mekanından bir görünüş (Yavaş, 2013)

Bursa'da yer alan, cami, medrese, imaret, türbe ve hanlardan meydana gelen, Çelebi Sultan Mehmed'in yaptırdığı Yeşil Cami de aynı tipin önemli örneklerinden biridir. Külliye Yeşilcami Külliyesi, İmâret-i Sultân, İmâret-i Sultân Çelebi Mehmed Han isimleri ile de anılmaktadır. Yapının altı adet kitabesinde yaptırının, mimarının, süsleme programını yapan nakkaşbaşının, mihrap çinileri ustalarının, hünkâr mahfilindeki çinilerin ustasının ve ahşap işçiliklerini yapan ustanın isimleri belirtilmiştir. Mimarı Hacı İvaz olan yapı kompleksi 1424'te tamamlanmıştır. Yapının orta aksında bulunan bölümlerin üstünde kubbe ile örtülü iki mekân yanlarda eyvanlar, ikişer oda inşa edilmiştir. Odalar orta akstan ayrılmış farklı bölümler olarak yapılmıştır. Ayrıca, caminin ön cephesinde bir son cemaat yerinin olduğunu düşündüren izler olmakla birlikte son cemaat bölümü yapılmamıştır (Yavaş, s.492).

Yeşil Cami'de 13 metre çapında, 25 metre yüksekliğinde, Türk üçgenlerine oturan bir kubbe görülür. Ortası havuzludur. Örtülü orta bölüme çıkılan holün her iki yanında çini döşenmiştir. Müezzin mahfili olarak işlevlendirilen mekanları vardır. Ana mekânın iki tarafında iki büyük eyvan, ana bölümün sağ ve sol köşelerinde birer küçük tabhâne bulunmaktadır. Hünkâr mahfilinin kemerinin üst tarafında yer alan kitâbesinde, nakışların Ali b. İlyas Ali tarafından yapıldığı belirtilir. Süslemelerin 827 yılında Ramazan ayının sonuna doğru (Ağustos 1424) tamamlandığı yazmaktadır (Yavaş, 2013).

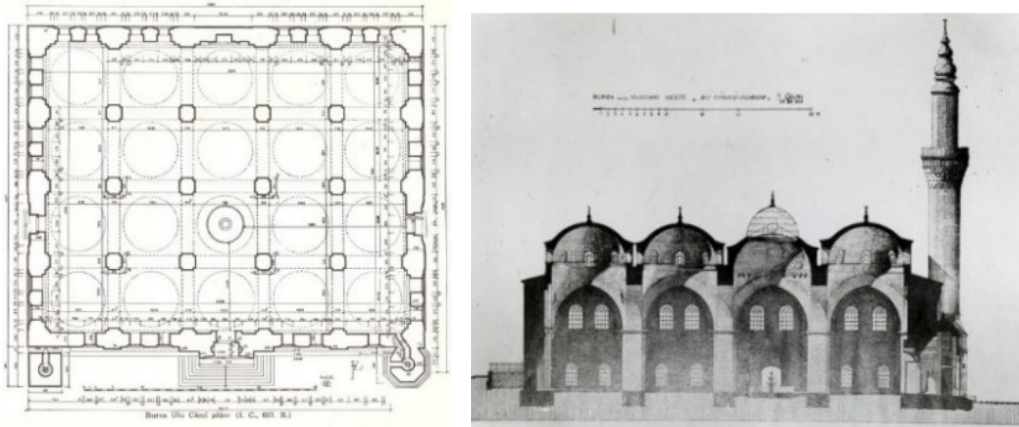
Şekil 17. Bursa Ulu Camisi - Şekil 18 . Planı ve Kesiti (1949) (URL4)

Osmanlı mimarisinde karşımıza çıkan çok kubbeli "Ulu cami" tipi Selçuklu döneminden görülen ahşap direkli camilerden gelişmiş bir mimari şemadır. Osmanlılarda bütün mekânları kubbe ile örtmek isteği bu yapıların oluşmasına sebep olmuştur. Bazı yapılarda bölümlerden bir kısmının tonozlu olduğu görülür. Bursa Ulu Camii de 20 kubbesi ile bu tipin anıtsal bir örneğidir. Bursa Ulu Cami, 1400 yılında Yıldırım Bayezid tarafından inşa ettirilmiştir (Yavaş 2013). Merkez ekseninde yer alan bölümlerin üstünde dört kubbe diğerlerinden daha yüksektir. Merkez ekseninde yer alan kubbelerden birinde aydınlık feneri görülmektedir. Aydınlık fenerinin altına şadırvan yapılmıştır. Cami planında yer alan iri payeler, görüşü engelleyerek görsel sürekliliği bozmaktadır. Ahşap minber üzerinde kitabe yer alır.

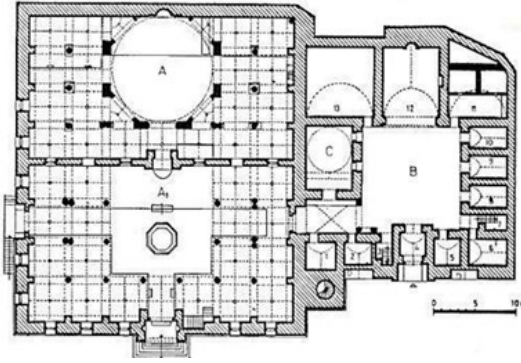
Şekil 19. Manisa Ulu Camisi Planı (Acun, 1985); Şekil 20. Manisa Ulu Camisi(URL 5)

Manisa'nın en önemli camilerinden biri olan ve Saruhanoğlu dönemine ait Ulu Cami, Muzafereddin İshak Bey tarafından, 1366 yılında Mimar Emet Bin Osman'a yaptırılmıştır. Cami enine dikdörtgen ayaklı bir plan şemasındadır. Üstü, sekizgen ayak sistemi üzerine oturan bir büyük kubbeyle

kapatılmıştır. Yapı tek minarelidir. Kündekari tekniği ile yapılmış olan minberi, Saruhanoğlu döneminin özelliklerini yansıtmaktadır. (Şekil 3; Acun, 1985).

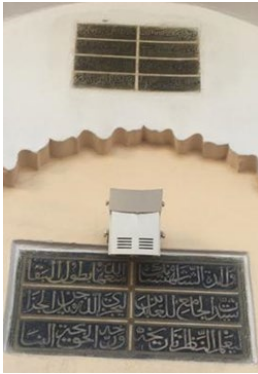
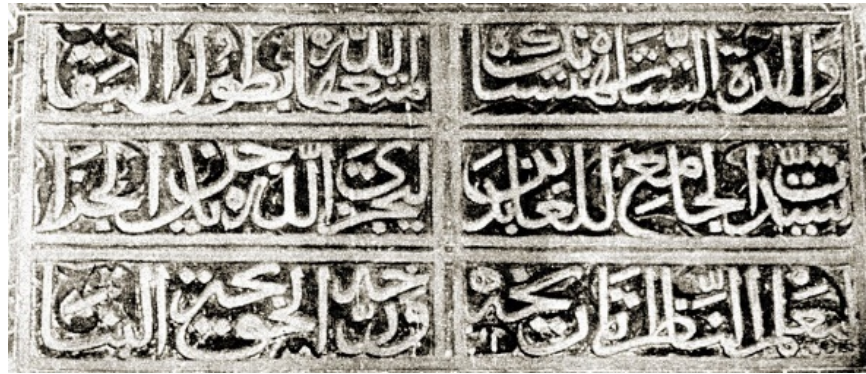
Şekil 25. Hatuniye Camisi Kitabesi 2022 Şekil 26. Hatuniye Camisi Kitabesi (Yüksel, 1997).

Hatuniye Camisi, konum olarak kent merkezinde Hükümet Konağı'nın karşısında yer almaktadır. Yapı, II. Bayezid'in eşlerinden Hüsnüşah Hatun adına oğlu Şehzade Şehinşah tarafından inşa ettirilmiştir. Hüsnüşah Hatun'a ait Rebûlevvel 903 (Kasım 1497) tarihli vakfiyede belirtilen yazıya göre, Manisa'da bir cami, bir imaret, bir hamam ve bir han inşa edilmiştir. Bir de bölgeye "ta'lîm-i sıbyân" için bir muallim gönderilmiştir. Bu sebeple Sıbyan mektebinin yaptırıldığı düşünülmektedir. Caminin batı bölümünde bir mektep binası yer almaktadır. Caminin ana giriş kapısı üzerinde yer alan kitabe 896 (1490-91) yazılıdır. Hüsnüşah Hatun'un ismi yazılmamıştır. Celî sülüsle ve Arapça olarak yazılarak inşa tarihi ebced hesabıyla "bi-hayri'l-binâ" olarak ifade edilmiştir (Yüksel, 1997) .

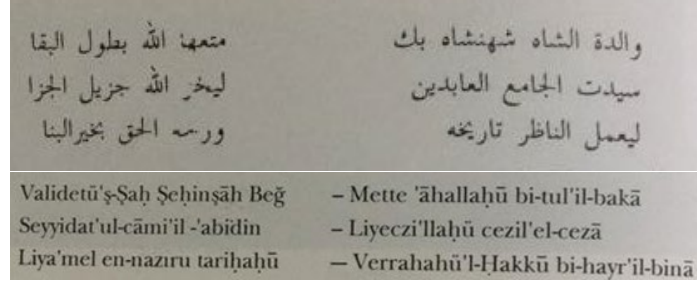
Şekil 27. Kitabenin yazılışı ve Çevirisi, (Ç. Uluçay, İ. Gökçen'den, Acun, 1999)

Kitabede “Şehinsah Bey’in Validesi Allah ona uzun ömür bahşetsin. İbadet eden cemaatin Hanımefendisi Allah ona mükafatların çoğunu bahşetsin. Bunu gören tarihini yazsın Allah bize binaların en hayırlısını bahşetti” yazmaktadır. Caminin Vakıflar Genel Müdürlüğü arşivinde vakfiyesi bulunmaktadır. Vakfiye İ. Gökçen tarafından yayınlanmıştır. Vakfiyesinde bu külliyenin cami, imaret, sıbyan mektebi ve kuzey yönünde Bıçakçı Hacı Ali tarafından yaptırılan medreseden oluştuğunu belirtir.

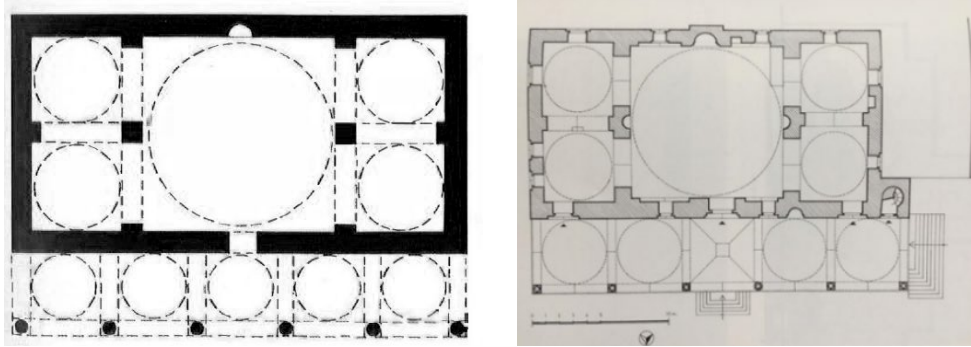
Şekil 28. Manisa Hatuniye Camisi Goodwin çizim plan ve Acun'a ait plan (Aslanapa, 1986,2004 ve Acun, 1999)

Yapının plan şemasına bakıldığında, ortada bir ana kubbe ve her iki yanında ikişer kubbe yer almaktadır. Goodwin çiziminde cami planını kabaca kroki şeklinde çizmiştir. H. Acun ise daha detaylı bir rölöve plan çizimi olarak yapıyı çizmiştir. Güney cephesi ise kabaca çizilmiş bir krokidir (Şekil 21). Mihrabın önünde orta büyük kubbe yapının dört köşesinde kubbeler yer almaktadır. Caminin kuzey bölümünde son cemaat mekanı beş kubbeli bölümden oluşmaktadır. Yapının iç mekanındaki büyük kubbesi mihrap önündedir. Kasnağı sekizgen olan kubbeye üçgen bölümlerle geçilmiştir. Yapı içindeki iki ayağın birbirine dönük bölümlerinde silindir kesitli niş yer alır ve ayaklar dikdörtgen kesitlidir. İki ayağın birbirine dönük ters yüzeyinde ise dikdörtgen çıkıntı vardır (Şekil 21). Orta kubbenin yanında ikişer küçük kubbe vardır. Kare mekandan pandantifler kubbeye geçilir. Yapının güneydoğu bölümündeki mekanın zemini 40 cm daha yüksektir.

Camide duvar kalınlıkları 0,95-1,15 m aralığındadır. Yapının iç hacmi 24,0 × 11,15 m olarak görülmektedir. Yapının içinde, orta aksın yanında yer alan kubbeler vardır. Bu kubbeler, kâgir sütun ayaklar ile taşınmaktadır. Bu ayakların ortalarında silindirik niş vardır. Kubbe geçişte sekizgen bir kasnak ve yuvarlak kemerli pencereler vardır. Kubbe köşelikleri üçgen şeklinde ve düzdür. Mihrap yönünde yer alan yan kubbeler, diğer yan kubbelerden daha yüksektir. Yan cephelerde bir dikdörtgen alt, bir kemerli üst ve yuvarlak pencere yer alır. Pencereler lokma demirli ve alçı pencereler iki çeşit olarak yapılmıştır. Günümüzde cami işlevini sürdüren yapı Sultan, Çeşnigir ve İvaz Paşa camileriyle ortak özellikler taşımaktadır.

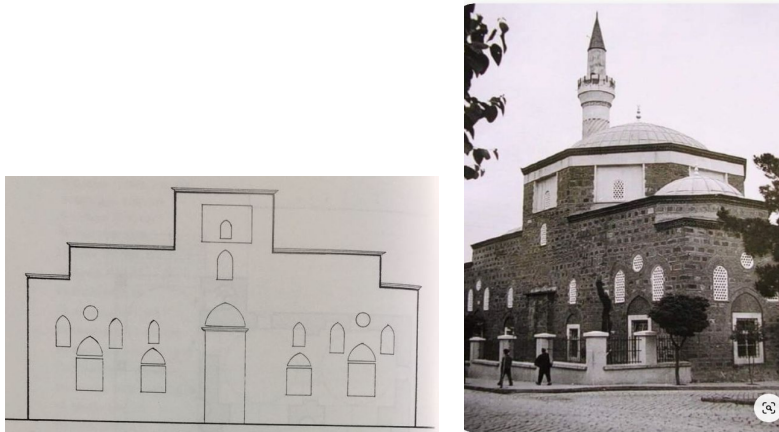
Şekil 29. Manisa Hatuniye Camisi güney cephesine ait kroki (Acun, 1999) Şekil 30. Hatuniye Camisi, 1950'li yıllara ait bir fotoğraf (URL7)

Minare sağ tarafta köşede yer almaktadır. Minarenin kaidesi boyutunda öne çıkan son cemaat yerinin ortasında yer alan cümle kapısı vardır. İç mekândan bakıldığında orta aksa göre sağa kaymıştır. Girişin iç içe iki basık kemerle, kırmızı-beyaz mermerle yapıldığı görülmektedir. Bu kapının sağ ve sol yönünde bir adet pencere ve bu pencerelerin üzerinde bir adet balkonlu pencere bulunmaktadır. Caminin minaresi, kare prizma bir kaideye sahiptir. Daha sonrasında ise sekizgen bir plana geçiş yapmaktadır. Minarenin taş ve tuğla olarak inşa edilmiş kemerli bölümünden sonra gövdesi yer almaktadır. Bu bölüm sonradan sıvanmış yivli zig zağ motifle yükselmektedir. Tek şerefelidir. Bu şerefenin altı pahlıdır. Taş korkuluğu vardır (Şekil 29-30; Yüksel, 1997).

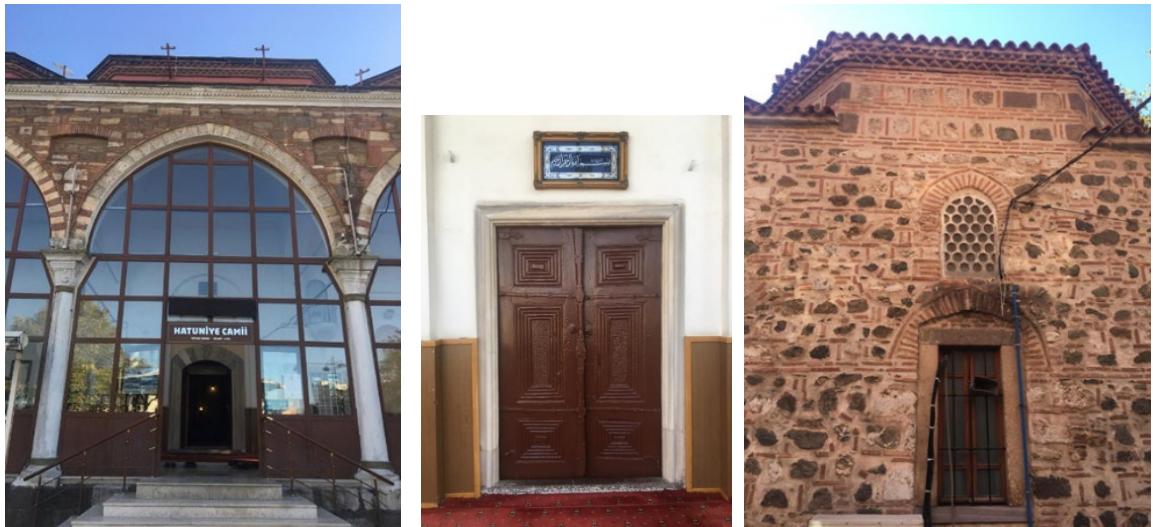
Şekil 45-46-47. Hatuniye Camisi Son Cemaat İç mekan-yan giriş kapısı ve Sıbyan mektebi, 2022.

öğleden sonra bayanlar tarafından kullanıldığı belirtilmiştir. Caminin batısında bölümünde sıbyan mektebi bulunur. İbrahim Gökçen yapının 1083 (1672) tarihinden sonra inşa edildiğini belirtir (Yüksel, 1997). Ancak yapı, plan ve yapı malzemesi yönleri ile Fâtih ve 2. Bayezid döneminin sıbyan mektebi yapılarını andırır. Yapı yazlık ve kışlık iki bölümlüdür. Yapının yanında Mütercim Rüştü Paşa'nın mezarı bulunur (Şekil 47; Aslanapa, 1986,2004).

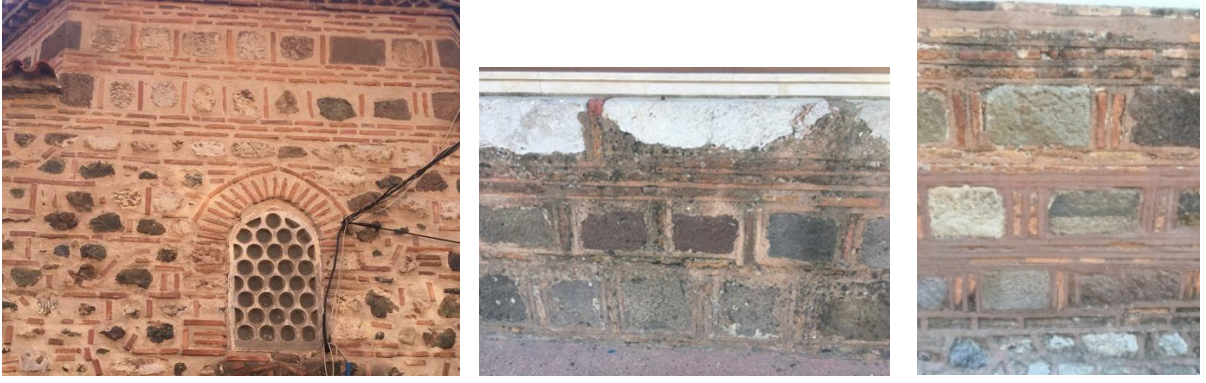
Şekil 48. Hatuniye Camisi sağ yan penceresi , 2022. Şekil 49-50. Duvar örgülerinde bozulmalar, 2022.

Yapının duvar yapımında, bir sıra kesme blok taş, iki sıra yatay ve dikey örülmüş tuğla sırası görülmektedir. Zaman süreci içinde, son cemaat mekanı cam ile kapatılmıştır. Son cemaat bölümünün orta bölümünde aynalı tonoz, yan bölümleri ise kubbe örtülmüştür. Yapının son cemaat bölümündeki sütunların devşirme malzemelerle yapıldığı söylenebilmektedir. Büyük olasılıkla yakın çevrede yer alan antik kentlerden ve özellikle Aiagai antik kentinden gelme olasılığı yüksektir. Son cemaat bölümünden sonra, ortada yer alan kapı ile harim bölümüne geçilmektedir. Sağ ve soldaki kapılarla da yan mekânlara girilir. Özellikle bu tip plan şeması ve yapım tekniği 14. ve 15. yüzyıl cami mimarisinde sıkça uygulanmıştır. Yüksel'e göre, (1997) bu yanlarda yer alan bölümler tabhane olarak işlevlendirilmiş sonrasında harim bölümüne eklenmiştir.

Sonuç olarak araştırma kapsamında incelenen Manisa Hatuniye Camisi, 15. yüzyıl sonuna tarihlenen özel mimarisi ile korunmaya değer anıtsal bir yapıdır. Plan şeması ve strüktürel yapısı ile Anadolu'nun diğer illerinde yer alan, özellikle 15. yüzyıl sonu görülen cami mimarisini yansıtmaktadır. Orta kubbeli yanlarda ikişer kubbeli ve farklı sayıda küçük kubbeli son cemaat mekanı bu yapının genel şemasının oluşturur. Araştırma kapsamında incelenen yapı özgün işleviyle kullanılmaktadır. Yüzyıllardır, bu şekilde işlevinin devamlılığının sağlanması, yapının korunmasına olanak sağlamıştır. 1637-1638, 1643-1644, 1841-1842, 1957-1962 tarihlerinde gerçekleştirilen onarımlarla yapı oldukça iyi durumda günümüze ulaşmıştır. Hatuniye Camisi'nin düzenli bakımlarla korunması, bazı duvar örgülerindeki bozulmaların restore edilmesi ve cephelerinde meydana gelmiş kirlenmelerin temizlenmesinin sağlanması gerekmektedir.

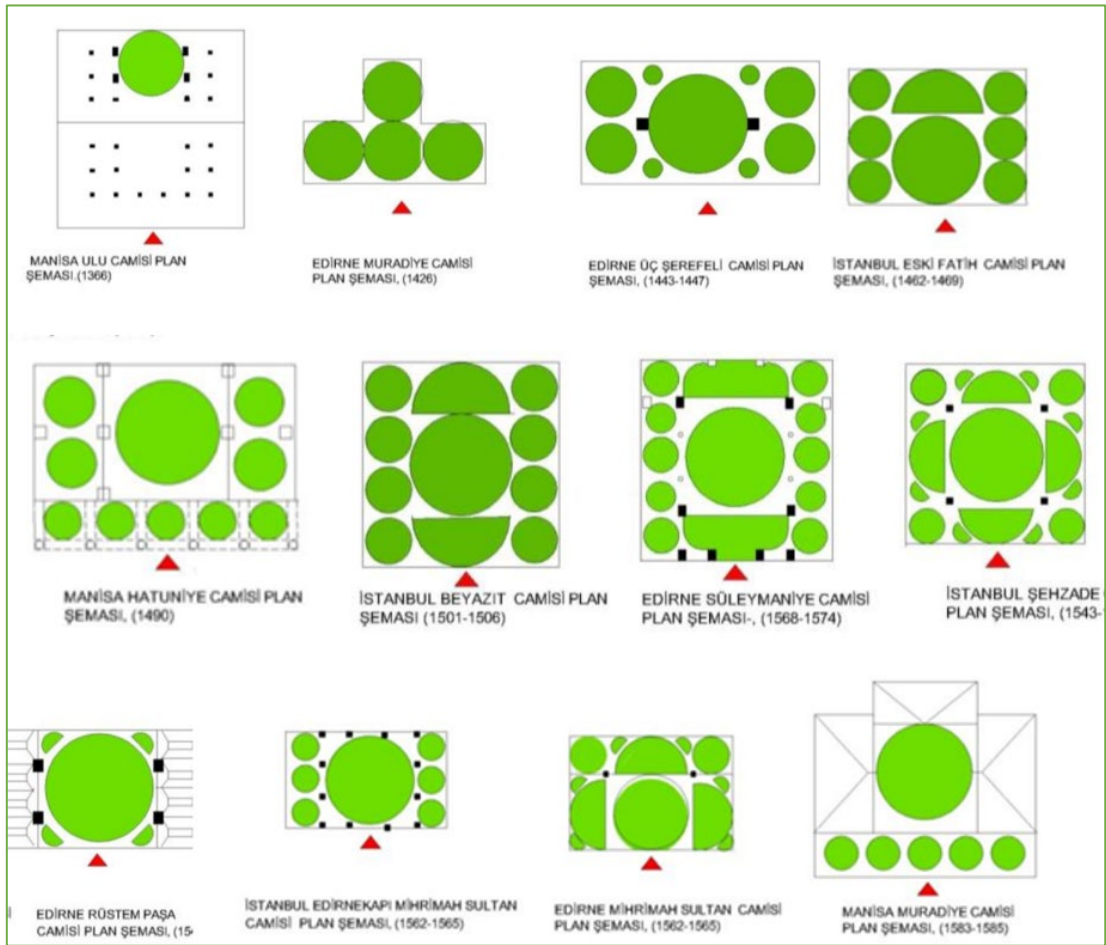
Şekil 51. Cami gelişim şeması, Manisa, Edirne, İstanbul (Benian, 2011; Acun,1988)

Hatuniye Camisi, Manisa il merkezinde yer alan 15. ve 16. yüzyıl ait önemli camilerle yapım yılı , yapım malzemeleri ve mimari özellikleri ile karşılaştırılmıştır. Seçilen bu yapılar; Hacı Yahya Camisi (İki Lüleli Camisi), Çeşnigir Camisi, İvaz Paşa Camisi, (Çaybaşı Camisi), Göktaşlı Camisi, Sultan-Valide-Mesir Camisi, İbrahim Çelebi Camisi, Manisa Hüsrev Ağa camisi, Lala Paşa Camisi, Dilşikar Camisi, Muradiye Camileri'dir (Tablo 1). 15. ve 16. Yüzyılda, Manisa'daki camilerde, kare planlı üzeri kubbe örtülü ve üç bölümlü son cemaat mekanı olan yapıların, sayıca fazla olarak inşa edildiği görülmektedir. İbrahim Çelebi ve Dilşikar Camilerinde kare planlı üzeri kubbe örtülü ana mekanın yanına kütüphane ya da Darulkurra olarak kullanılan ilave yapı eklenmiştir. Daha büyük ebatlı yapılar olan Çeşnigir, Sultan ve Hatuniye camilerinde ise ana kubbenin her iki yanına ikişer kubbe ilave edilmiştir. 16. yüzyıl sonuna ait Muradiye Camisi; ters T planlı orta büyük kubbeli ve üç bölümlüdür. Yanlarda ve üstte yarım kubbeyi andıran çapraz tonozları ile ana kubbe algısı genişletilmiştir. 3. Murat döneminde, 1583'te Hac'dan dönüş sonrasında Manisa'ya gelen Mimar Sinan tarafından, planlaması hazırlanmıştır. Manisa Muradiye Camisi, Mimar Mahmut Ağa ve sonrasında Sedefkar Mehmet Ağa tarafından tamamlanmıştır (Aslanapa, 1986,2004). Yapı plan şemasında; Edirne Mihrimah Sultan Camisi ile benzer şemadadır. İncelenen bu yapıların, Kurtuluş Savaşı sırasında Yunan işgalinde zarar gördüğü ve tekrar tamir edilerek kullanıma açıldığı söylenebilmektedir (Tablo 1; Şekil 51).

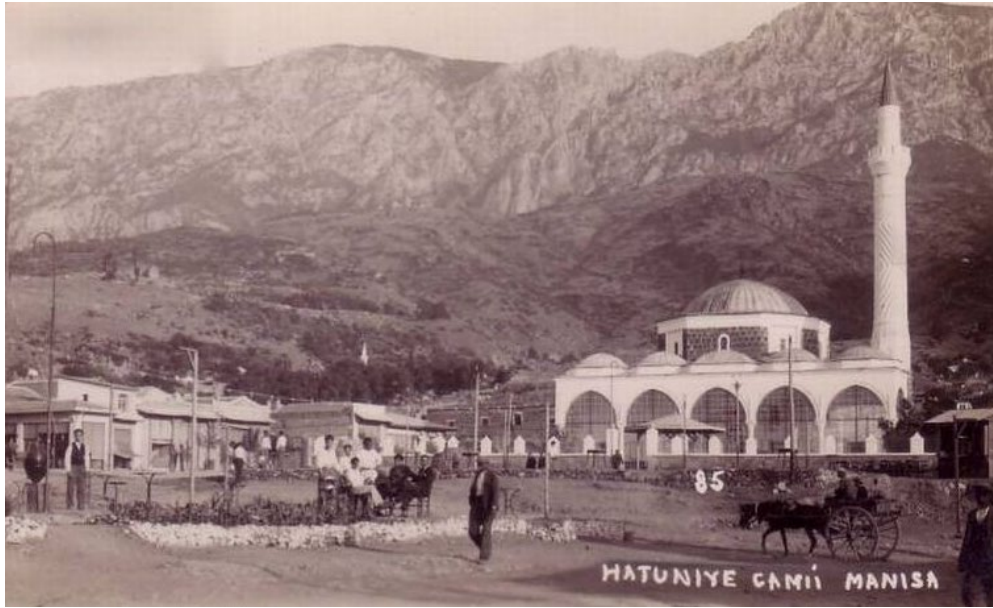
Şekil 52. Hatuniye Camisi, 1874 (URL8)

Hatuniye Camisi ise Osmanlı dönemine ait 15. yüzyıl sonunda inşa edilmiş bir anıtsal yapıdır. Açık kahverengi moloz-kesme taş ve tuğla, devşirme malzemelerle inşa edilmiştir. Çeşnigir ve Sultan Camileri ile ortak bir plan şemasında, benzer kubbeli yanlarda ikişer kubbelidir. Son cemaat bölümünde beş adet kubbe yer alır. 15.yüzyıl sonuna ait tek ana kubbeli yapı örneklerinden, Mudurnu Yıldırım Bayezid Camisi ya da Manisa'da yer alan Hacı Yahya Camisi'nin plan şemasının, yanlara doğru ikişer kubbe ile genişletilmiş tasarımıdır.
