Ermenek'te Kurtarılmayı Bekleyen Bir Yapı: Ardıçkaya Nadire Çeşmesi

A Structure Waiting to be Saved in Ermenek: Ardıçkaya Nadire Fountain

Nadire Çeşmesi'nin Plan ve Mimari Özellikleri

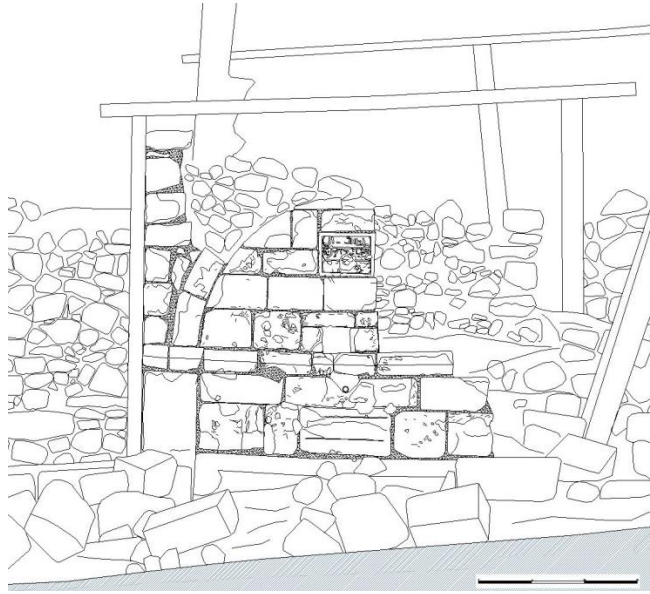
Çizim 2. Çeşmenin cephe çizimi (T. Baş)

dikdörtgen bir kütle arz eden çeşme, 3.00 m yükseklikte, 3.12 m genişliktedir. Çeşme arkasında bulunan duvara bitişik olmasından dolayı kuzeyde 0.38 m, güneyde 0.63 m derinliği bulunmaktadır. Dikdörtgen planlı çeşme nişi 2.30 m genişliğinde, 0.40 m derinliğindedir. Nişin üzerini 0.20 m genişliğinde kesme taştan yarım daire bir kemer örter (Çiz. 1, Foto 4-5). Niş kemeri 0.20 m genişliğinde, yüzeyden 0.10 m taşıntı yapan düz ve pahlı profilli silmenin hareketlendirdiği ayaklar üzerine oturur. Ayaklar üzerinden başlayan bu silme kuşağı çeşme nişinin tamamını aynı kotta, çeşmenin ön cephesi boyunca dolaşmaktadır. İki parça kesme taştan örülen ayaklar 1.14 m yüksekliğinde, 0.42 m derinliğindedir. Niş yüzeyinde ve silmenin hemen üzerinde zeminden 1.33 m yüksekliğinde bir bardaklık/taslık bulunur. Bardaklık 0.21 m genişliğinde, 0.18 m yüksekliğinde, 0.20 m derinliğinde olup kareye yakın dikdörtgen formudur. Bardaklığın üzerine inşa kitabesi yerleştirilmiştir. Çeşmenin tek delikli ayna taşının yüzeyi tahrip edilmiş olup zaman içerisinde birden fazla lüle deliği açılmıştır (Çiz. 2, Foto 6).

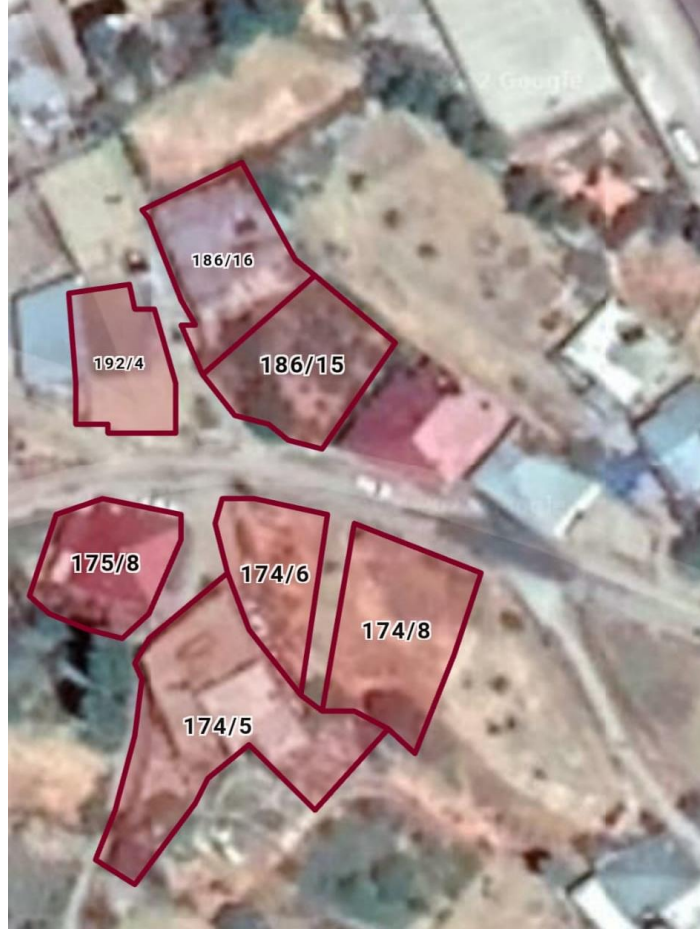
Foto 1. Çeşmenin konumu ve vaziyet planı

Nadire Çeşmesi, Karaman'ın Ermenek İlçesi'nde, Ardıçkaya Köy yolu üzerinde 186 ada, 15 parsel bitişiğinde yer almaktadır (Foto 1). Kesme ve moloz taştan inşa edilen çeşme günümüzde kullanılmamaktadır. Çeşmenin kemeri ile üst örtünün yarıya yakını yıkılmıştır (Foto 2).

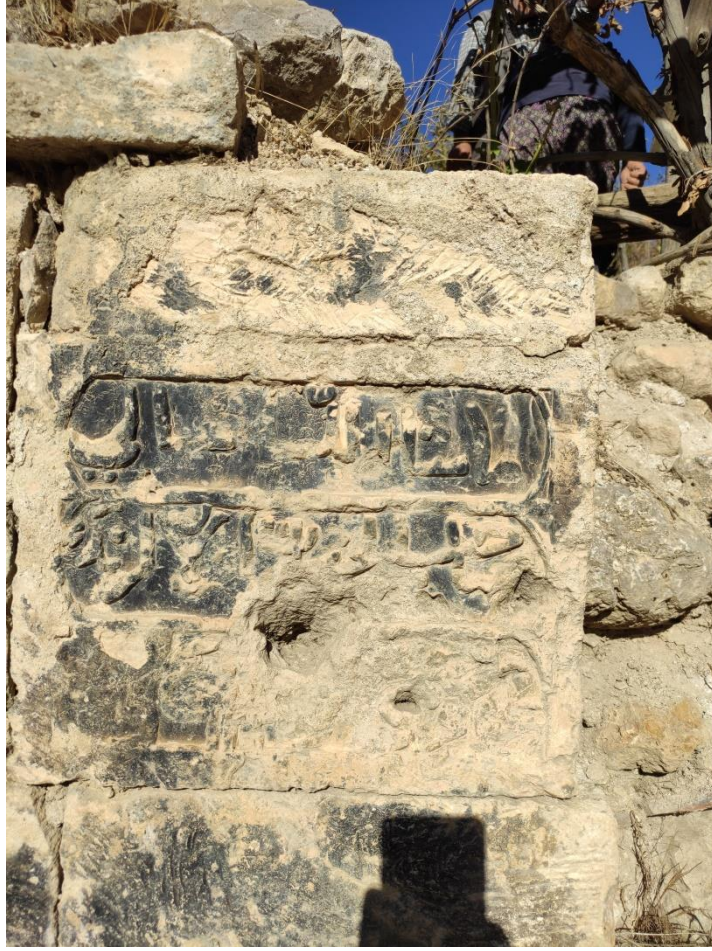
Foto 3. Kitabenin görünümü

Yapının inşa tarihini gösteren kitabe çeşme nişi üzerine, niş kemerinin hemen altına gelecek şekilde yerleştirilmiştir. Kitabe büyük oranda tahrip olduğu için tam olarak okunamamaktadır. Kitabe 0.37x0.27 m ölçülerinde kareye yakın enine dikdörtgen formlu bir taş üzerine kabartma tekniğinde işlenmiştir. Celi sülüs hatlı kitabe üç satırdır. Kitabenin her satırı birbirinden ince satır çizgileri ile ayrılmıştır. Her satırın kısa kenarları yarım daire kemerli kartuşlar içerisine alınmıştır (Foto 3).

Çeşmenin son satırında 1230?/1814-1815 tarihi okunabilmektedir. Bu tarih ibaresinden hareketle çeşmenin XIX. yüzyıl başlarında yaptırıldığı anlaşılmaktadır. Kitabe tahrip olduğu için banisi ile ilgili bir bilgiye ulaşılamamıştır.
