# İSPIR ÇEVRESİNDEN BİRKAÇ ORTAÇAĞ KALESİ

İ.Umut KUKARACI\*-A.Murat AKTEMUR\*

İspir ve çevresinde ortaçağ ve sonrasında kalma çok sayıda kale bulunmaktadır. Bunların çoğu planı tespit edilemeyecek derecede harap durumdadır. Bir kısmı da temel seviyesinde günümüze ulaşabilmiştir. 2001 yılı temmuz ayında yaptığımız araştırmalar sırasında tespit ettiğimiz bu savunma yapıları, yerleşim planı ve mimari açıdan aşağıda tanıtılacaktır.

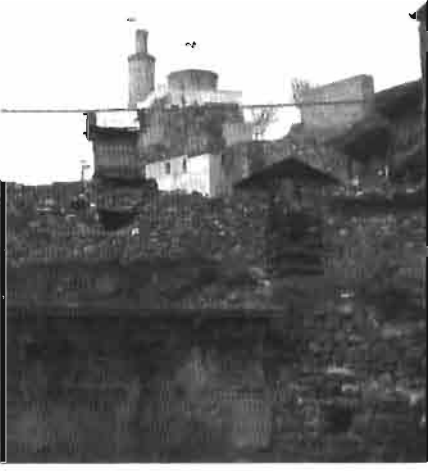
**Resim 4 :** İspir Kalesi'nden Kale Mescidi ve Minare

göstermektedir. Kale Mescidi ve minareye denk gelen güney sur duvarında yöreye özgü sarı renkte düzgün kesme taş kullanılmıştır (Resim:4). Ayrıca doğu yönünde harap vaziyette bir kilise kalıntısı bulunmaktadır (Resim:5).
