Tarihi Yerleşmelerde Batı Etkisinde (Geç) Osmanlı Dönemi Camileri: Konya/Sille Ak Cami¹ Western Influenced (Late) Ottoman Period Mosques in Historical Settlements: Konya /Sille Ak Mosque

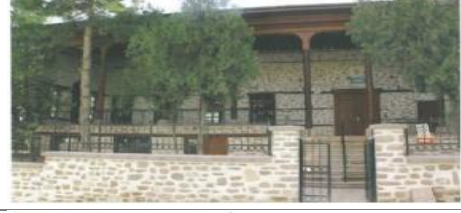
Yapının Adı: Ak Cami
Yapım Tarihi: 1802-1803
Yapının Konumu: Ak Mahalle

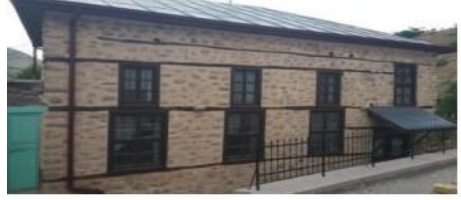
Yapının Adı: Orta Cami
Yapım Tarihi: 1886-1888
Yapının Konumu: Orta Mahalle

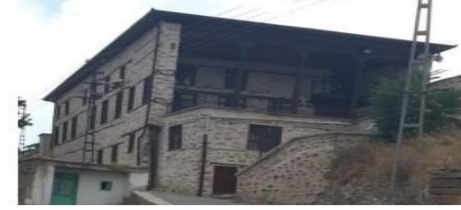
Yapının Adı: Mezar Yakası (Kayabaşı) Cami
Yapım Tarihi: 19. yüzyıl sonları
Yapının Konumu: Mezar Yaka Mahallesi

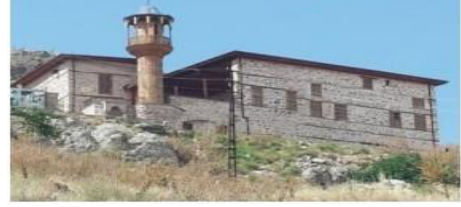
Yapının Adı: Karataş Cami
Yapım Tarihi: 19. yüzyıl sonları
Yapının Konumu: Karataş Mahallesi

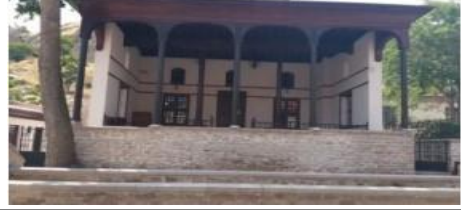
Yapının Adı: Çay Cami
Yapım Tarihi: 19. yüzyıl sonları
Yapının Konumu: Çarşı

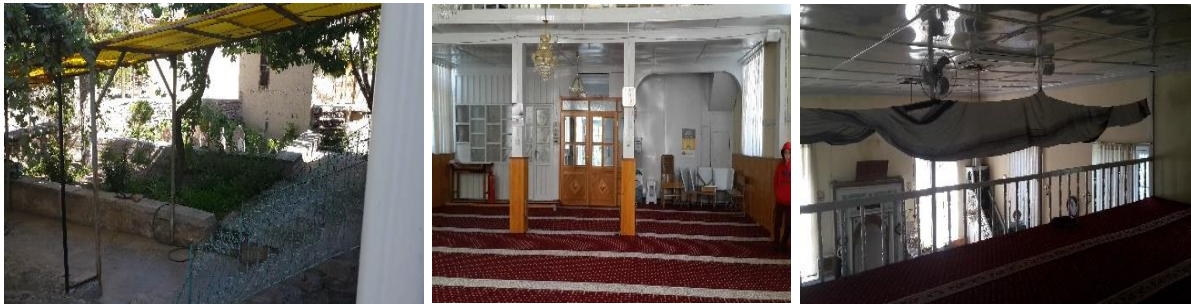
Görsel 3

Subaşı Cami bir avluya sahiptir ve avlunun yanında küçük bir mezarlık bulunmaktadır. Camide çalışmış olan din görevlilerinin defnedilmiş olduğu hazire günümüzde kullanılmamaktadır. Cami’de dikdörtgen planlı son cemaat yerinden geçilerek, kare planlı bir harime ulaşılmaktadır. Cami’nin içinde ahşap mihrap, minber ve vaiz kürsüsü bulunmaktadır. Kadınlar mahfili bölümüne girişin hemen solunda yer alan ahşap bir merdivenle erişim sağlanmaktadır. Subaşı Cami’ye ait kadınlar hazire, harim ve kadınlar mahfili fotoğrafları Görsel 3’te yer almaktadır.

Subaşı Caminin Hazire ve İç Mekânı

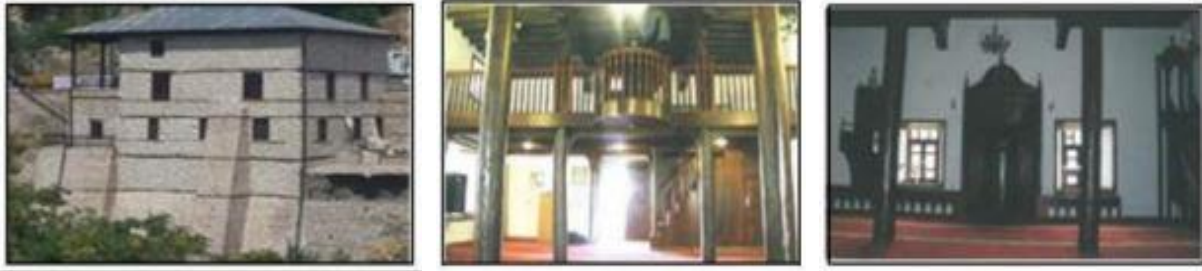
Görsel 4

Kurtuluş (Mormi) Cami, iki katlı ve dikdörtgen planlıdır. Strüktürü ahşap direklerden oluşmuştur. Beton payandalarla desteklenmiş olan cephesinde iki sıra küçük dikdörtgen pencereler mevcuttur. Giriş kapısı doğu yönündedir. Küçük bir son cemaat yeri bulunan caminin avlusu mevcut değildir. Son cemaat yerinden, caminin güney duvarında bulunan kapı ile harime ulaşılır. Harimin girişinin sol tarafında yer alan ahşap merdiven ile kadınlar mahfiline çıkılabilmektedir. Caminin üzerinde oyma - kakma işçiliği bulunan ahşap mihrap, minber ve vaiz kürsüsü bulunmaktadır. Kurtuluş (Mormi) Cami'ne ait harim alanına ait fotoğraflar Görsel 4'te yer almaktadır.

Kurtuluş (Mormi) Cami Dış ve İç Mekânı

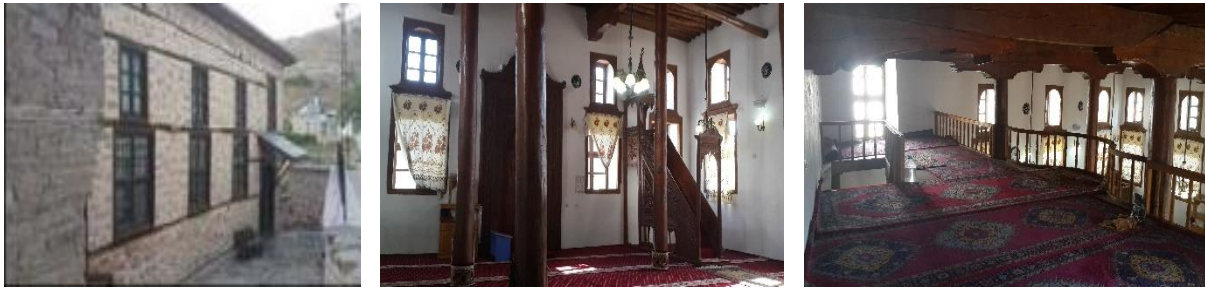
Görsel 5

Orta Cami herhangi bir dış mekân ile ayrılmamıştır, parapet yüksekliğinde bir duvar ile cami girişi korunmaya alınmış, sokak ile bağlantısı kesilmemiştir. Dış mekânı bulunmaması dolayısı ile avlusu, son cemaat yeri ve şadırvanı yoktur. Camiye girildikten sonra görülen ahşap merdiven, kadınlar mahfili ile bağlantıyı sağlamaktadır. Harim kısmı dikdörtgen planlıdır. Ahşap malzemeden yapılmış olan minber, mihrap ve vaiz kürsüsü bulunmaktadır. Orta Cami'ye ait dış ve iç mekân fotoğrafları Görsel 5'te yer almaktadır.

Orta Cami Dış ve İç Mekânı

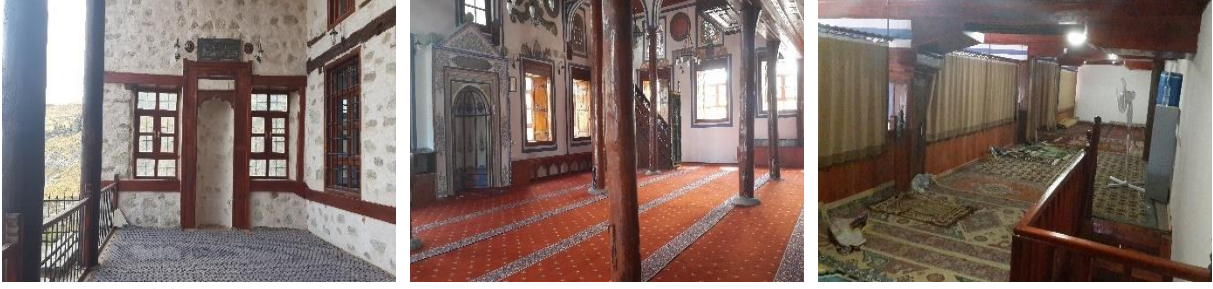
Görsel 6

Mezar Yakası (Kayabaşı) Cami bir yamaçta yer aldığından, alt sokaktan camiye ulaşmak için merdiven kullanılmaktadır. Giriş kısmında bulunan alandan sonra birkaç basamak çıkılarak son cemaat yerine ulaşılmaktadır. Son cemaat yerinde ahşap bir mihrap bulunmaktadır. Camiye girildiğinde; kadınlar mahfiline ulaşmayı sağlayan ahşap merdiven görülmektedir. Harim kısmı dikdörtgen planlıdır. Ahşap malzemeden yapılmış mihrap, minber ve vaiz kürsüsü yer almaktadır. Mezar Yakası Camiinde diğerlerinden farklı olarak ahşap sütunlar birbirine kemerlerle bağlanmıştır. Camide bir pencereyi kapatan mihrap, harimi tam olarak ortalamamaktadır. Caminin iç ve dış mekân fotoğrafları Görsel 6'da yer almaktadır.

Mezar Yakası (Kayabaşı) Cami Dış ve İç Mekânı

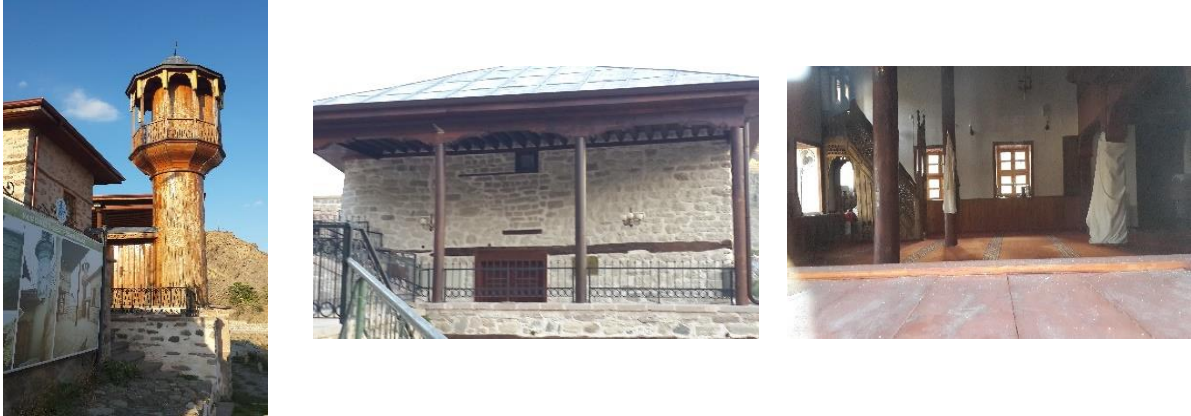
Görsel 7

Karataş Cami, Sille'nin güneybatısındaki tepede yer almaktadır. Caminin batısındaki iki kanatlı kapı ile küçük bir avluya girilmektedir. Son cemaat yeri avluyla karşılıklı yer almaktadır. Ahşap malzemeden yapılmış olan minber, mihrap ve vaiz kürsüsü bulunmaktadır. Bitkisel motiflerle süslü olan mihrabın iki tarafında dikdörtgen pencere yer almaktadır. Karataş Cami'ne ait dış mekân ve iç mekân fotoğrafları Görsel 7'de yer almaktadır.

Karataş Cami Dış ve İç Mekânı

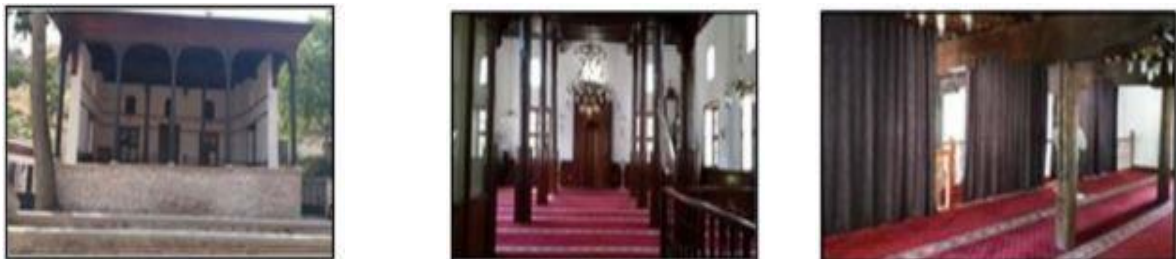
Görsel 8

Çay cami iki kat yüksekliğinde ve küçük bir avluya sahiptir. İki tarafında yer alan merdivenlerle ulaşımı sağlanmış olan son cemaat yeri dikdörtgen biçimindedir. Çay Cami'nin, harim bölümü de dikdörtgen şeklindedir. Zengin bir ahşap işçiliğine sahip olan mihrap, minber ve vaiz kürsüsü bulunmaktadır. Caminin alt katında eski bir mektep ve depo yer almaktadır. Çay Cami'ne ait dış ve iç mekân fotoğrafları Görsel 8'de yer almaktadır.

Çay Cami Dış ve İç Mekânı

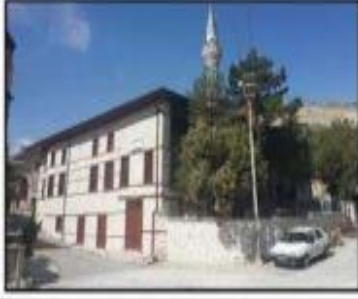
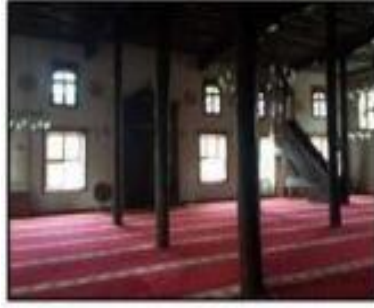
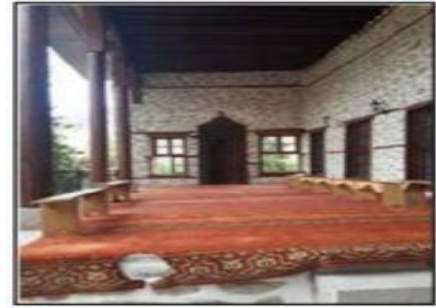
Görsel 9

Çalışma kapsamında ele alınan Ak Cami, bölgedeki diğer camilere göre konumu ve büyüklüğü sebebiyle öne çıkan bir yapıdır. Ak Cami ile ilgili detaylı açıklamalara sonraki bölümde yer verilmiştir. Ancak yine de dış ve iç mekân fotoğrafları Görsel 9’da yer almaktadır.

Ak Cami Dış ve İç Mekânı

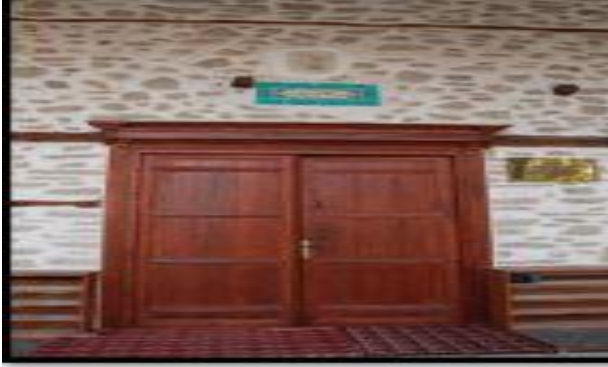
Görsel 11

Harim kapısı üzerinde yer alan 1217/1802-1803 tarihli kitabesinde yapının Geç Osmanlı Dönemi’nde caminin inşa edildiği yazılmıştır (Kolay, 2019). Güney cephesinde yer alan iki kanatlı kapı üzerindeki kitabede 1864 yılında yapıldığı yazılı olmasına rağmen camide yer alan diğer kitabelerden ve yapıdaki izlerden, Bektaşoğlu Mehmet Usta ve oğlu Ahmet Usta tarafından daha önce yapıldığı, mihrabının Temmuz 1864’te, vaiz kürsüsünün Ekim 1864’te halk tarafından tamir edildiği anlaşılmaktadır (Şimşir, 2013). Minarenin de onarım geçirdiği, ilk yapımında Sille’de yer alan diğer camilerdeki gibi ahşap fener şeklinde şerefeye sahip olduğu belirtilen görüşler arasındadır. Minarede yer alan kitabede 1954 yılında yenilendiği

Sille Ak Cami Harim Giriş Kapısı

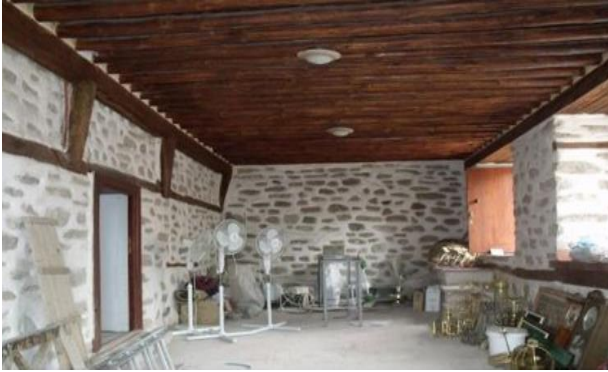
Görsel 12

Sille’deki camiler içerisinde en büyüğü olmasına rağmen yalnızca doğu yönünde küçük bir avlusu vardır. Yapı üç katlıdır, zemin katı eskiden mektep işlevine sahipken, günümüzde ise depo olarak kullanılmaktadır. İlgili alan Görsel 12’de yer almaktadır.

Sille Ak Cami Mektebinin Günümüzde Depo Olarak Kullanımı

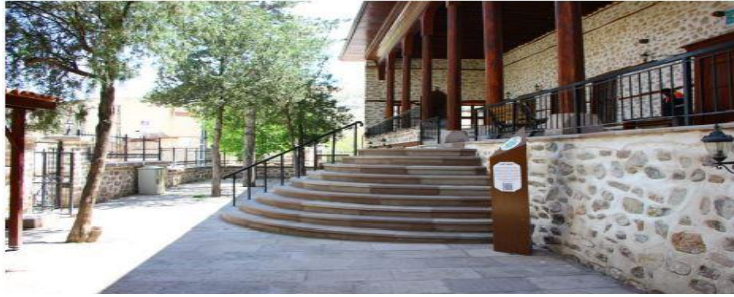
Görsel 16

Avlu: Ak Cami'ye bir avlu ile girilmektedir. Avlunun duvarları ise mahremiyeti sağlamak için göz hizasından daha yukarıya uzanmaktadır. Avlu duvarlarında tek açıklık caminin dış kapısıdır. Bu avlu caminin tek tarafında yer almaktadır. Bu sayede mekânın özelleşmesini, sokaktan ayrılmasını sağlamıştır. Genel anlamda çok büyük bir avlu değildir. Caminin avlusunda malzeme olarak taş kullanılmıştır. Plan şemasından da anlaşıldığı üzere tek taraflı bir avludur. Dikdörtgene yakın bir plan şemasına sahiptir. Avlu giriş kapısının karşısında yer alan yarım daire şeklinde 8 basamaklı bir merdiven ile son cemaat yerine çıkılmaktadır. Avlu içerisinde tuvaletler ve şadırvan yer almaktadır. Avlunun plan düzleminde gösterimi ve fotoğrafı Görsel 16'da yer almaktadır.

Sille Ak Cami Avlu ve Plan Gösterimi

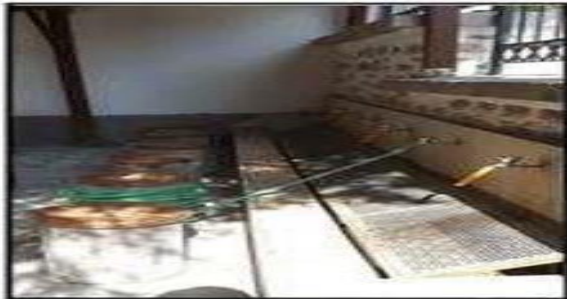
Görsel 17

Şadırvan: Şadırvan, avlunun girişinde sağda yer almaktadır. Açık plan çözümüne sahip şadırvanın tarihi bir değeri yoktur. Sille'nin insan nüfusunun yoğun olduğu bölgesinde bulunduğu için yapıya tuvalet ve şadırvan restorasyon sırasında inşa edilmiştir (Özyurt, 2019:66). Şadırvan alanında kullanılan malzeme taştır. Dikdörtgen plan şemasına sahip olan ve tarihi bir değeri olmayan şadırvan, caminin genel algısını etkilememektedir. Şadırvanın fotoğrafı ve plan gösterimi Görsel 17'de yer almaktadır.

Sille Ak Cami Şadırvan – Plan Gösterimi

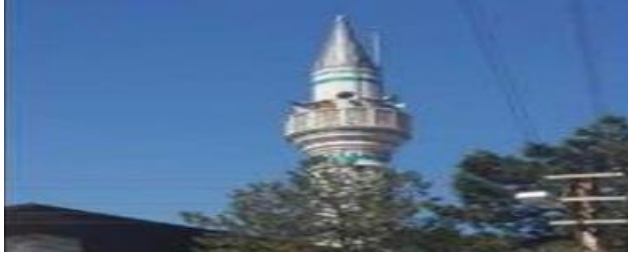
Görsel 18

Minare: Minaresinin ise dışarıdan bakıldığında sonraki dönemlerde yenilediği anlaşılmaktadır. Beyaz renkli ve taş malzemeden yapılmış olan minare çok yüksek değildir. Pabuç bölümü üstünde dairesel dışa taşan bilezik ile çevrelenmektedir. Silindirik bir gövdeye sahip olan minarenin fenerli tek şerefesi mevcuttur. Şerefenin korkuluğu çiçek motifli olup kenarları dışa taşkın ve silmeli olarak kurşun kaplı külahı ise dilimli olarak alemi metal malzemeli ay yıldızlı tasarlanmıştır (Kolay, 2019). Minarenin fotoğrafı ve plan gösterimi Görsel 18'de yer almaktadır.

Sille Ak Cami Minaresi- Plan Şeması Gösterimi

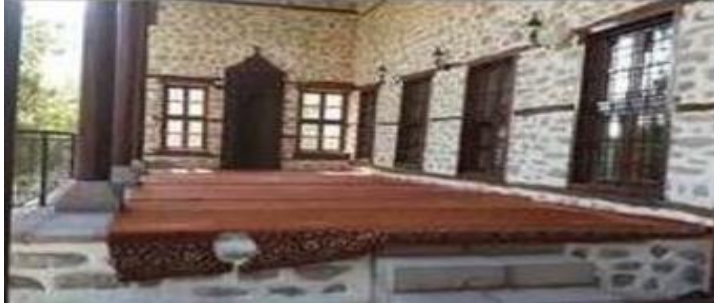
Görsel 19

Son Cemaat Yeri: Güney yönü biraz yüksek tutulmuştur ve iki basamaklı merdiven ile ulaşılır. Bu sayede kot farkı ile girişten ayrılmıştır. Zemini taş malzemedir. Son cemaat yerinde dikdörtgen plan şemasına sahiptir. Ahşap bir mihrap vardır. Bu mihrap bitkisel süslemelere sahiptir. Mihrabın her iki tarafında birer pencere bulunmaktadır. Bu pencereler dikdörtgen şeklinde ve ahşap malzemedendir. Kuzey yönünde yer alan duvarda ise harim ile bağlantılı şekilde konumlandırılmış, dört adet ahşap pencere bulunmaktadır. Ayrıca son cemaat yerinde silindir kesite sahip ahşap dikmeler bulunmaktadır. Bu silindirler kare taban üzerine oturtulmuştur. Son cemaat yerinden ahşap malzemedeki yapılmış iki kanatlı bir kapı ile iç mekâna girilmektedir. Son cemaat yerinin fotoğrafı ve plan gösterimi Görsel 19’da yer almaktadır.

Sille Ak Cami Son Cemaat Yeri-Plan Şeması Çizimi

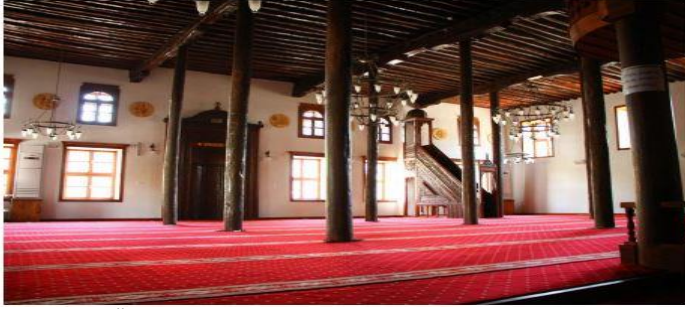
Görsel 21

Harim: Girişin sol kısmında harim bölümü başlamaktadır. Harim giriş kapısı üzerinde etrafı turkuaz taşlarla çevrili bir kitabe mevcuttur. Harim bölümü, dikdörtgen plan şekline sahip, ahşap sütunlarla bölünmüştür. Ahşap sütunlar mihraba dik olarak yerleştirilmiştir. Böylece harim dört sahından oluşmuştur. Kuzey yönünde kalan ahşap sütunlar kadınlar mahfilinin taşıyıcılığını gerçekleştirmektedir. Harim alanının zemininde ise safları belirleyen kırmızı bir halı kullanılmıştır. İki sıra şeklinde yer alan ahşap çerçeveli pencereler, ilk sırada dikdörtgen ikinci sırada kemerli ve oldukça geniştir. Duvar yüzeylerinde herhangi bir süsleme bulunmamaktadır. Harimin fotoğrafı ve plan gösterimi Görsel 21’de yer almaktadır.

Sille Ak Cami Harim ve Plan Şeması Çizimi

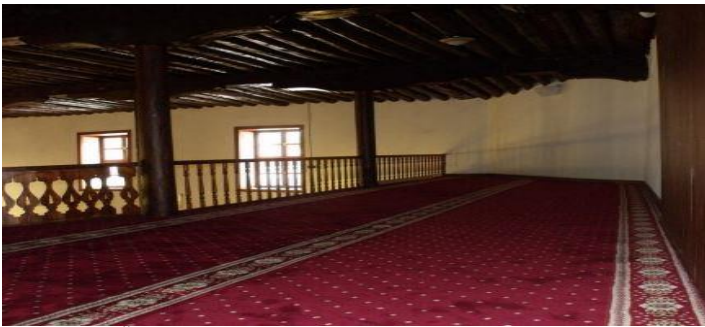
Görsel 22

Kadınlar Mahfili: Giriş bölümünün karşı tarafında harimi kadınlar mahfiline bağlayan bir ahşap merdiven bulunmaktadır. Kadınlar mahfili ise dikdörtgen plan şeklindedir. Ayrıca plan düzleminde yarım daire şeklinde bir çıkıntı bulunmaktadır. Yarım daire şeklinde çıkıntılı alanın korkulukları ise ortası açık damla motiflerinin alt kaideli ve başlıklı dizilmesi ile süslenmiştir. Diğer korkuluklarda dekupe oyma tekniği kullanılmıştır (Kolay, 2019). Kadınlar mahfilinin fotoğrafı ve plan gösterimi Görsel 22’de yer almaktadır.

Sille Ak Cami Kadınlar Mahfili ve Plan Şeması Çizimi
