HEKİMHAN FOUNTAINS

Key Words : Fountain, Hekimhan, Malatya, Aquatic structures

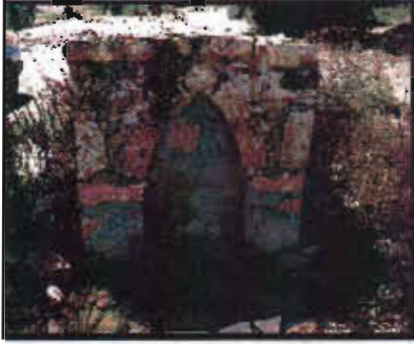
Fotoğraf 1-Saribaş Çeşmesi

Tamamen kesme taştan inşa edilmiştir. Çeşme, 1.35 m. yükseklikte, 1.41 m. genişlikte, doğu-batı doğrultusunda dikdörtgen prizmal gövdeye sahiptir (Çiz.1). Kuzeye bakan ön cephesi sivri kemerli bir nişle hareketlendirilmiştir. Kemer profilli silmelerin yer aldığı ayaklar üzerine oturmaktadır. Ayna taşının bir kısmı, teknesi, dinlenme taşı zemin kotu yükseldiğinden toprak altında kalmıştır. Cephe ortasındaki basit bir demir borudan halen su akmaktadır. Cephe taşıntılı silmeli saçakla sınırlandırılmıştır. Çeşmenin cephe örgüsündeki çimento harçlı derzlerden yakın zamanlarda onarım geçirdiği anlaşılmaktadır.

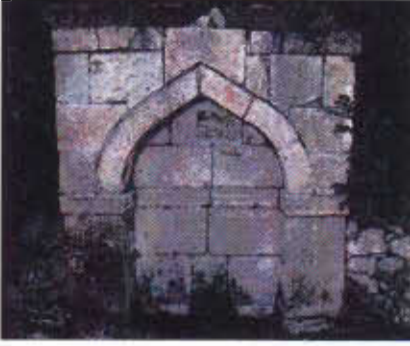
Fotoğraf 2- İmam Pınarı

Kitabeye göre bir kadın tarafından M. 1864 tarihinde inşa edilmiştir. 1.94 m. yükseklikte, 1.82 m. genişlikte dikey dikdörtgen prizmal bir kütleyle sahiptir. Doğuya bakan ön cephesiyle bağımsız niteliktedir (Çiz.6).

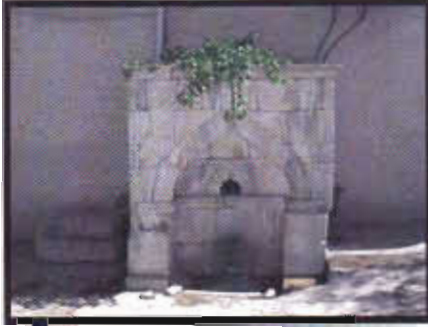
Fotoğraf 3- Garipoğlu Çeşmesi

Hekimhan merkezde, çarşı içinde, Kaya Apartmanı 9 numara önünde bağımsız konumdadır. 1.98 cm. yüksekliğinde 1.89 cm. genişliğinde dikey doğrultuda dikdörtgen prizmal formdadır (Çiz.3). Sivri kemerli niş, iç ve dış bükey dört sıra profilli silmelerle süslü ayaklar üzerine oturmaktadır. Sivri kemerin doğu köşesinde 29cm. x 54 cm. ölçülerinde 6 satırlık bir kitabe bulunmaktadır.

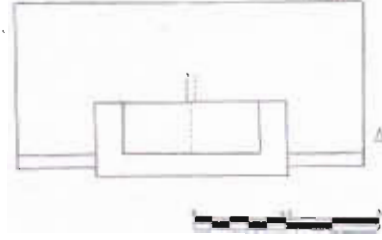
Çizim 3- Garipoğlu Çeşmesi

Niş içinde profilli silmelerin üzerinde, ana eksene göre simetrik olarak yerleştirilen taş kemerli bir bardaklık (taslık) yer alır. Altta aynı eksende iki su oluğu bulunmaktadır. Bunlardan üsttekine günümüz malzemesiyle yapılmış bir musluk yerleştirilmiştir. Tekne bugün yol seviyesi altında kalmıştır. İki yanda yer alan 12 cm. yükseklikte dinlenme taşlarından doğudakinin bir kısmı da yine yol altında kalmıştır. Cephesi, yüzeyden hafif taşıntılı yapılmış profilli saçakla sınırlandırılmıştır. Süsleme olarak kemerin batı kenarında bir rozet, ters yerleştirilmiş ay, hemen yukarısında diğerleriyle aynı seviyede ağaç ve bir üçgen motifi kazıma tekniğinde işlenmiştir.

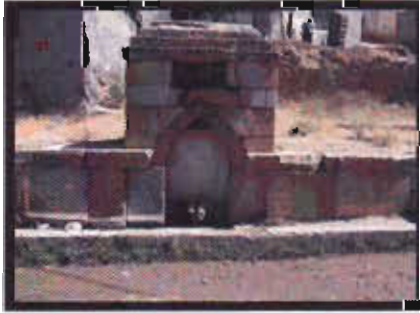
Fotoğraf 4-Gümüş Pınar

Hekimhan merkezde, Gümüşpınar sokakta bulunmaktadır. Niş kemeri üzerinde kitabenin olabileceğini düşündüğümüz 68 cm. x 38 cm. ölçülerde taş çıkarıldığından tarihi ve banisi hakkında bilgi yoktur

saçakla sınırlandırılan yapının üstünde yukarı doğru daralan, merdiven şeklinde üç kademeli bir çatı yer almıştır.

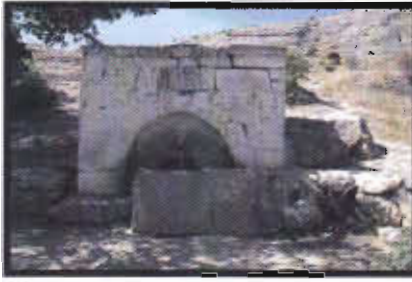
Fotoğraf 5- Dutluk Pınarı

Eser M.1660 yılında Hasan Ağa tarafından inşa edilmiş, M.1742 yılında ise Salih Ağa tarafından onarılmıştır. Güneydoğudaki dinlenme taşı onarımlar sırasında tekne altında kalmış, kuzeydoğudaki ise bir kısmı kırılmış olmakla birlikte yüksekliği 32 cm.’dir. Tekne tamamen beton sıvayla yenilediğinden orijinal bölümler görülememektedir.

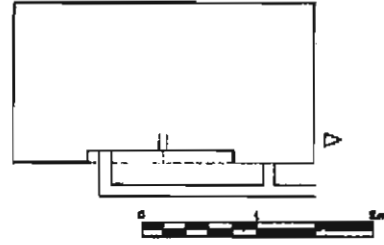
Çizim 5- Dutluk Pınarı

Çeşme irili ufaklı düzgün kesme taştan yapılmıştır. Üstü kısmen taşırılmış düz bir saçakla sınırlandırılmıştır. Üst seviyelerde kesme taşlar patlamış, her an düşmek üzeredir. Cephesindeki çimento derzler, yazılar, badana ile çeşmenin orijinal görüntüsü bozulmuştur. Yapıda herhangi bir süsleme bulunmamaktadır.

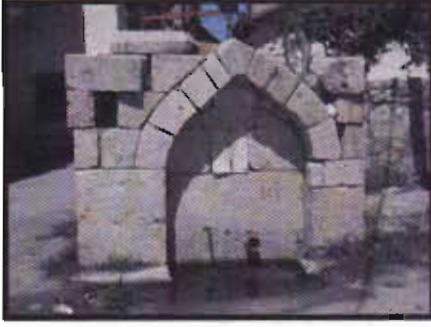
Fotoğraf 6 - Kale Kapısı Çeşmesi

Tarihi ve banisini belirten herhangi bir kitabe bulunmamaktadır. Yaşlıların ifadesine göre çeşme halen mevcut, cami, han, hamamla birlikte evleri içine alan kale kapısının doğusunda bulunmaktadır. Kale’ye ait günümüzde hiçbir iz bulunmamaktadır. Çeşme Hekimhan merkezde evlerin arasında sıkışık kalmıştır. Doğuya bakan ön cephesiyle bağımsız niteliktedir.

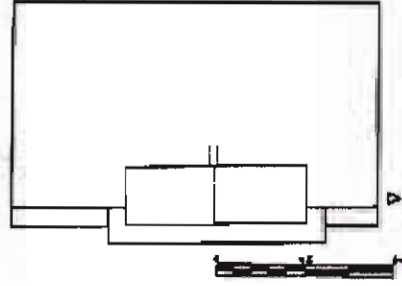
Çizim 6- Kale Kapısı Çeşmesi

1.63 m. yüksekliğinde, 2.13 m. genişliğinde yatay dikdörtgen prizmal bir kütleyle sahiptir (Çiz.6). Doğu ön cephesi sivri kemerli bir nişle hareketlendirilmiştir. Ayna taşında üç tane farklı seviyelerde ve büyüklükte su olduğundan eksenden güneye kayan büyük borudan halen su akmaktadır. Tekne ve dinlenme taşları yol seviyesinin altında kalmıştır. 97 cm. x 45cm ölçülerindeki tekne içi çöplerle ve akan su ile dolmuş, çamur yığını oluşmuştur. Düzgün kesme taştan yapılmıştır. Kemer köşeliklerinde duvar örgüsü patlamış, bazı taşlar düşmüş ayrıca cepheyi sınırlayan profilli hafif dışa taşkın saçak büyük ölçüde tahrip olmuştur.

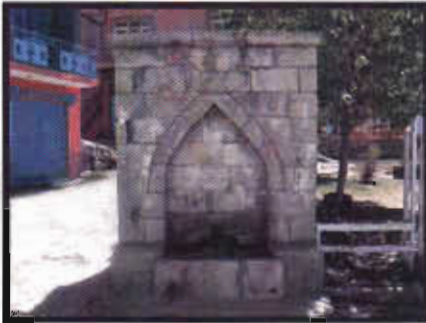
Fotoğraf 7-Yukarı Pınar ön cephesi

İnönü Caddesi 2.sokak köşesinde yer alan çeşme, orijinalde, 5m. ileride yüzü doğuya çevrilmiş biçimde yapılmış, yol yapımı sırasında bugünkü yerine taşınarak ön cephesi kuzeye çevrilmiştir.

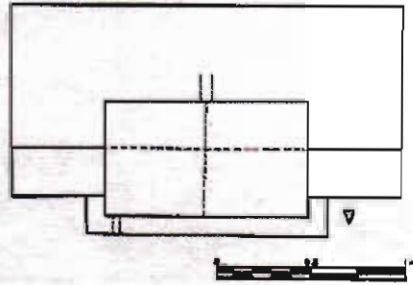
Çizim 7- Yukarı Pınar

Kitabesine göre M. 1803 yılında inşa edilmiş, bağımsız nitelikte bir çeşmedir. 2.65 m. yükseklikte, 2.08 m. genişlikte dikey dikdörtgen prizmal kütleyle sahiptir (Çiz.7). Çeşme nişinin sivri kemeri, kesme taş örgü ayaklar üzerine oturmaktadır. Kemer içe doğru çöktürülmüştür. Güneydoğudan kuzeybatıya doğru meyilli bir alanda yer almaktadır. İki ayağa bitişik 44. cm. yükseklikte dinlenme sekileri bulunmaktadır. Çimento harcı kullanılarak düzgün kesme taşlarla orijinal görünümüne sadık kalınarak yeniden inşa edilmiştir. Üst seviyede dışa taşkın bir saçakla sınırlandırılmıştır. Tekne 198 cm. x 55 cm. ölçülerde dikdörtgen biçiminde olup, 38 cm. yüksekliktedir.

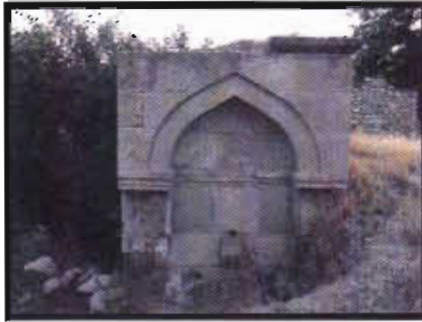
Fotoğraf 8 - Hüseyin Ağa Çeşmesi

Büyük kısmı kırılmış olan saçak yine silmeli olup cepheden taşırılarak yerleştirilmiştir. Ön kısmı kırılmış olan tekne 102cm. genişliğinde, 41 cm derinliğe sahiptir. Bölge halkından öğrendiğimize göre, orijinalde, çeşmenin kuzeyinde 5 m ileride bir havuz varmış, akan sular burada toplanmaktaymış. Çeşmenin arkasında su haznesine ait izler bulunmakta, fakat tamamı çalılıkla örtülü olduğu için ölçü almak, görüntülemek mümkün olmamıştır. Çeşmenin ayak taşları, teknesi, taş oluk ve saçığı hazine arayıcıları tarafından kırılarak tahrip edilmiştir.

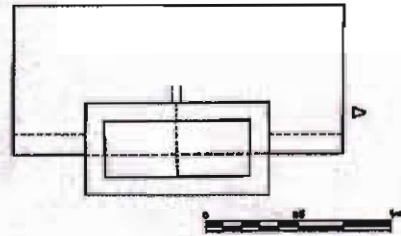
Çizim 8- Hüseyin Ağa Çeşmesi planı

Kitabeden anlaşılacağı üzere Seyid Ahmed tarafından M.1866 yılında inşa edilmiştir. 1.90 cm. yükseklikte, 1.82 cm. genişlikte kareye yakın prizmal kütleye sahiptir (Çiz.8). İçe doğru çökertilmiş sivri kemer, çeşmenin ön yüzünü üzengi hattı boyunca bölen profilli silmelerin süslediği ayaklar üzerine oturmaktadır.

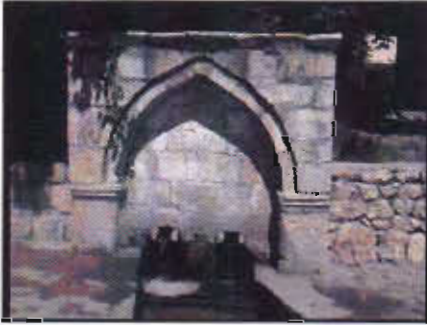
Fotoğraf 9- Karamahmut Çeşmesi

Kitabeye göre Fehimoğlu Halil Ağa tarafında M.1859 yılında inşa edilmiştir. Çift taş oluklu çeşmede her oluk için ayrı, çifte tekne bulunmaktadır. Cepheden hafif taşıntı yapmış bir saçakla sınırlandırılmıştır.

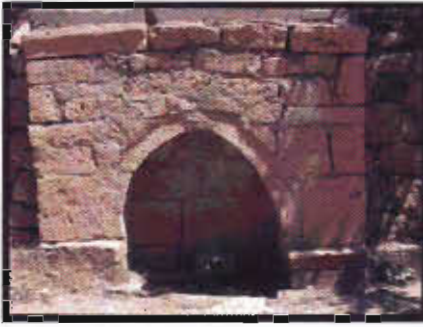
Fotoğraf 10- Nebi Pınarı

1.68 m. yükseklikte, 2.16 m. genişlikte yatay dikdörtgen prizmal bir kütleye sahiptir (Çiz.10). Nişin yuvarlak kemeri ayaklar üzerine oturmaktadır. Kemer ve genel olarak çeşme ana ekseninden kuzeye doğru eğilmiştir. İrili, ufaklı kesme taşla inşa edilmiştir. Çeşme saçağı bir silme ile cepliden taşınmıştır. Orijinal taş oluk bulunmakta, günümüzde onun içine demir boru yerleştirilmiştir.

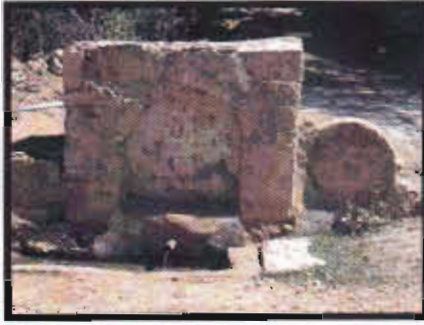
Fotoğraf 11- Cerme Çeşmesi

İnşasında bölgedeki kiliselerden getirilen, üzeri bezemeli kesme taşlar (devşirme) kullanılmıştır. Çeşmenin güney duvarına bitişik olarak dairesel formda bulgur öğütme taşı yerleştirilmiştir. 1.59 m. yüksekliği, 1.80 m. genişliğinde yatay doğrultuda dikdörtgen prizmal formdadır (Çiz.11). Batıya bakan ön cephesi düzgün olmayan yuvarlak kemerle hareketlendirilmiştir. Ön cephe yakın zamanda onarım görmüş, tekne kısmının üstü tamamen betonla kapatılmış, niş yüzeyi ise sıvanarak, boyanmıştır. Halen basit bir borudan akan su kuzey- güney doğrultuda birbiriyle bağlantılı üç yalakta birikmektedir.

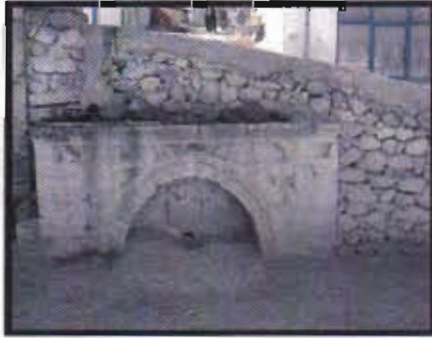
Fotoğraf 12 - Büyük Pınar

Hasançelebi beldesi merkezinde düz bir araziye yerleştirilmekle birlikte, ön cephesi kemer üzengi hizasına kadar toprak dolgu, arka cephesi ise doğu-batı doğrultusunda eğimli bir yol altında kalmıştır.

Yatay doğrultuda dikdörtgen planlı, basık sivri kemerlidir. Kemer üç sıra profilli silmelerle kuşatılmıştır. Niş içinde 35cm. x 28 cm ölçülerinde dört satırlık kitabe bulunmaktadır. Yazı çok silik olduğundan okunamamıştır. Ancak kitabesinden çeşmenin H.1175 / M.1761 yılında inşa edildiği anlaşılmaktadır. Tamamen düzgün kesme taştan yapılmıştır. Kitabe altında kaş kemerli taslık yer almaktadır. Saçak profilli bir silme ile cepheden taşırılmıştır. Kemer altında taşların her birinin merkezine birer gülçe motifi oyularak kabartılmıştır. Özenli, temiz işçilik göstermektedir.

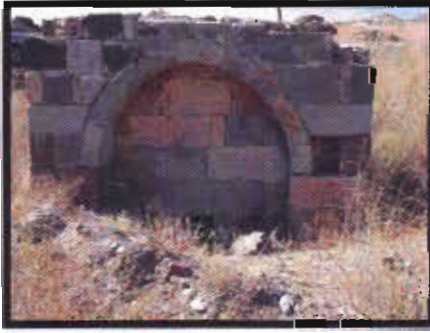
Fotoğraf 14 - Şeker Pınarı

2.66 m. yüksekliği, 3.08 m. genişliği ile kuzey-güney yönde prizmal bir kütle teşkiliyle inşa edilmiştir (Çiz.12). Yatay dikdörtgen kütle basık sivri kemerli geniş bir nişle hareketlendirilmiştir. Kemer yanlarda kesme taş ayaklar üzerine oturmuştur. Niş içinde 67cm. x 35 cm ölçülerinde dört satırlık kitabe çok tahrip olduğundan yazılar okunamamıştır. Kuzeydeki ayak üzerinde, üzenği hizasında kare formda bir taslık yer almıştır. Ayna taşı tamamen çimento ile sıvanmış, tekne ve üst örtü kırılmıştır. Düzgün kesme taş kaplamalı, moloz taşla inşa edilmiştir.

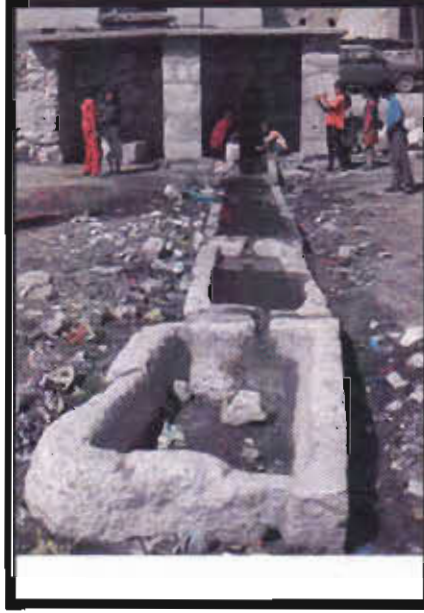
Fotoğraf 15-Deli Hasan Köyü Meydan Çeşmesi

Bugünkü görüntüsü tamamen yeni olmakla birlikte, yekpare kesme taşların oyulmasıyla yapılmış dört yalak orijinaldir. Bir zincir gibi birbiriyle bağlantılı yalaklar kuzey-güney doğrultuda uzanmaktadır. Yalaktan yalağa su akışı küçük açıklıklarla sağlanmıştır. Halen köyün su ihtiyacı bu çeşmeden sağlanmaktadır.

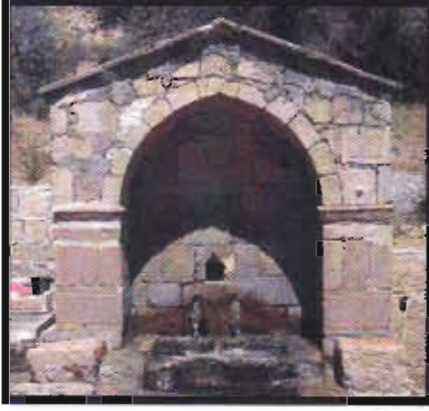
Fotoğraf 16- Sarkız (Çatal pınar)

Kitabe yüzeyi kırılarak tahrip edildiğinden yazılar tam okunamamış olmakla birlikte, H. 1171 ibaresinden eserin M. 1757 yılında inşa edildiği anlaşılmaktadır. 3.36 m. yükseklikte, 3.04 m. genişlikte dikey dikdörtgen prizmal bir kütleye sahiptir (Çiz.13). Doğuya bakan ön cephesiyle bağımsız niteliktedir. Çeşme nişinin sivri kemeri, profil silmelerle süslü ayaklar üzerine oturmaktadır.

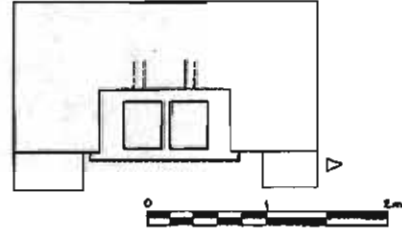
Çizim 13- Sarkız Çeşmesi Planı

Düzgün kesme taştan inşa edilmiştir. Ayna taşındaki çift oluktan halen su akmaktadır. Cephe aksında su oluklarının biraz yukarısında kaş kemerli taşlık yer alır. Ötülerek yapılmış ayak taşlarının önünde, her iki yanda birer dinlenme taşı bulunmaktadır. Tekne yekpare taştan oyularak çifte olarak yapılmıştır. Üstü dışa taşkın beşik çatı ile örtülüdür. Eserin yakın zamanda onarım geçirdiği yüzeydeki çimento harcı derzlerden belli olmaktadır. Çeşmenin güneyine 2000 yılında büyük yalaklar eklenmiştir. Süsleme olarak sadece kuzey ayak taşı üzerinde 7cm. çapında bir kabara bulunmaktadır.

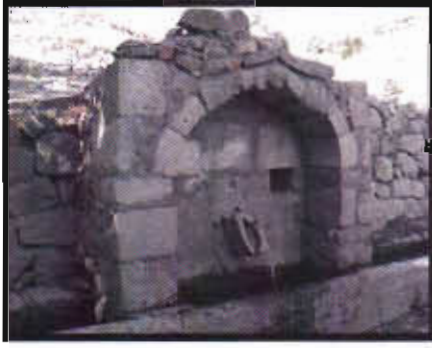
Fotoğraf 17- Bediroğlu Çeşmesi

Sarıköz Köyü, Bedirli mahallesinde, kuzeyden güneye meyilli bir arazi üzerine inşa edilmiştir. 2.41 m. yükseklikte, 2.31 m. genişlikte dikey dikdörtgen prizmal bir kütleyle sahiptir (Çiz.14). Güneye bakan ön cephesi, ayaklar üzerine oturan sivri kemerli geniş nişle hareketlendirilmiştir. En üstteki, 47 cm. x 33 cm. ölçülerinde kitabenin yer aldığı taş bir süre önce çalınmış, sonra yeniden bulunarak idareten yerine konmuştur. Beş satırlık kitabe;

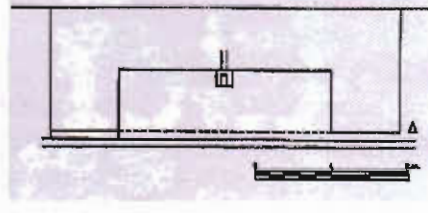
Çizim 14- Bediroğlu Çeşmesi Planı

Kitabeye göre Bediroğlu Hüseyin tarafından M.1758 yılında yaptırılmıştır. Çeşmenin muhtelif onarımlar geçirdiği izlerden anlaşılmaktadır. Cephe yüzeyi çimento harcıyla sıvalıdır, öndeki yalak kısmı tamamen yenilenmiştir. Nişin alt kısmında taş oluk yer almakta, onun doğusunda üstte 21cm. x 26cm. ölçülerinde dikdörtgen bir taslık vardır. Kesme ve moloz taştan inşa edilmiştir. Üst kısmı tamamen tahrip olduğundan, orijinal durumu belli değildir.

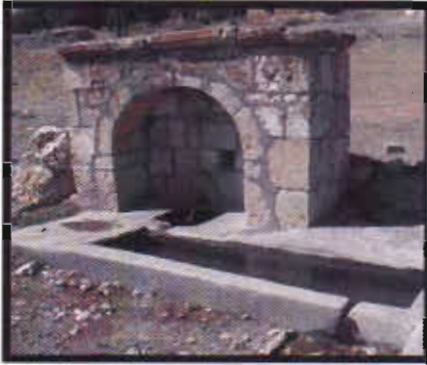
Fotoğraf 18- Güzelyayla Çeşmesi

1.90m. yükseklikte, 2.95m. genişlikte, kuzey-güney doğrultuda yatay dikdörtgen formdadır (Çiz.15). Doğuya bakan ön cephesinde yuvarlak kemer taş örgü ayaklar üzerine oturmaktadır. Su oluğunun kuzey çapraz ekseninde 20cm. x 20cm. kare taslık yer alır. Cephe dışa çıkıntılı saçakla sınırlandırılmıştır. Düzgün kesme taştan inşa edilmiştir.
