KONYA / HÜYÜK BUDAK KÖYÜNDEKİ KÖY ODALARININ MEKÂNSAL VE KÜLTÜREL AÇIDAN İNCELENMESİ

SPATIAL AND CULTURAL EXAMINATION OF VILLAGE CHAMBERS IN KONYA / HÜYÜK BUDAK VILLAGE

Zehra USLU BÜLBÜL*

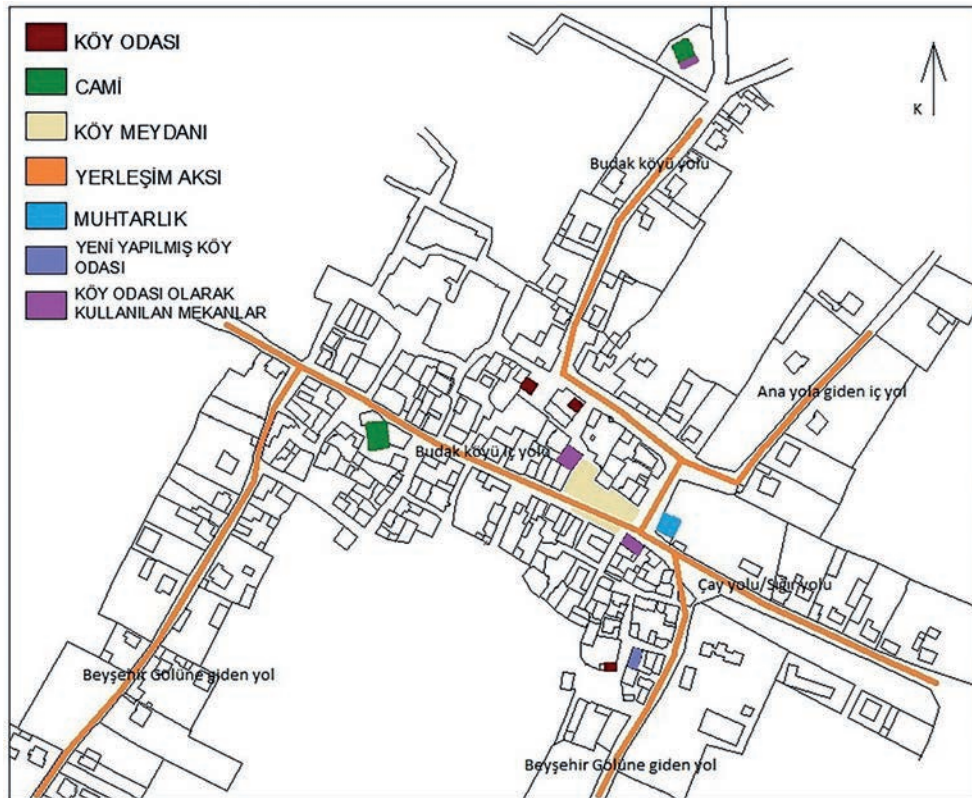
Şekil 1. Budak köyü yerleşim planı ve çalışma kapsamına giren köy odaları (Kadastral harita üzerinden yazar tarafından çizilmiştir) (Hüyük Belediyesi) / *Budak village settlement plan and village chambers included in the study (Drawn by the author from the cadastral map) (Hüyük Municipality).*

Budak köyü, Isparta-Konya anayolundan 2 km içerideki meydanın çevresinde konumlanmakla birlikte, beş ana aks ve bu ana akslardan uzanan ara yollar üzerinde konumlanmaktadır. Bu beş ana akstan ilki ana yoldan köye ve köy meydanına ulaştıran yol olup, yolun çevresinde yerleşilmiştir. İkinci yerleşim aksı, köyü ana yola ulaştıran, ikinci bir yol olan 'Yenice yolu' diye adlandırılan yoldur. Benzer bir planlama ile meydana Beyşehir Gölüne ulaştıran birbirine paralel iki anayol ve ikisinin arasındaki alan ise üçüncü ve dördüncü yerleşim akslarını oluşturmaktadır. Son olarak meydana güneydoğuya ayrılan eski bahçelere ulaştıran 'Çay yolu/Sığır yolu' diye adlandırılan ve meydana kuzeybatıya ayrılan Budak Köyü Camii'nin önünden geçen kuzeybatı-güneydoğu aksında uzanan ana yol ve bu yola uzanan ara yollar çevresinde yapılar konumlanmıştır (Şek. 1).

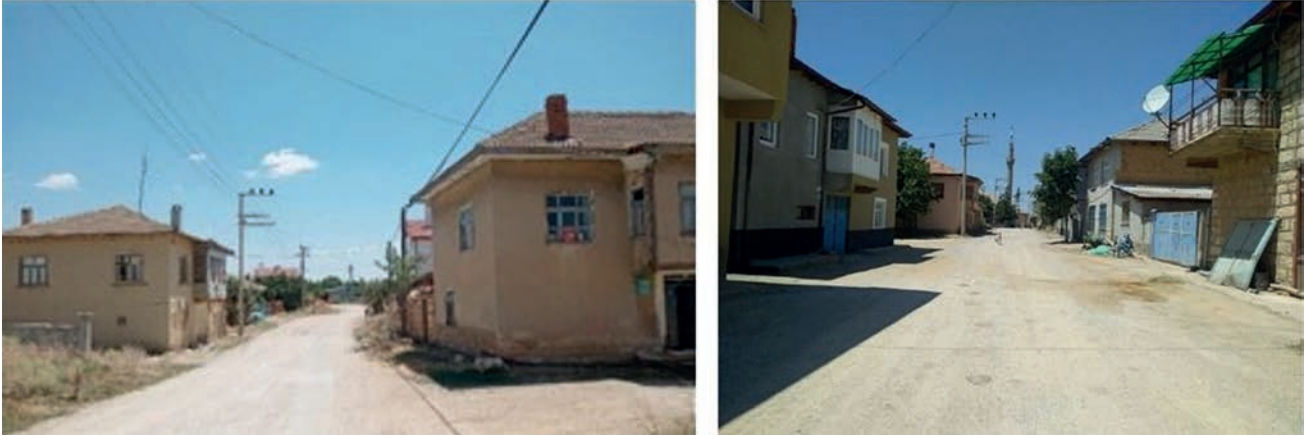
Fotoğraf 1. Budak köyü yolu (Budak Caddesi) üzerindeki evler (solda), Köy meydanından kuzeybatıya uzanan yol üzerindeki evler (sağda) / Houses on the road to Budak village (Budak Street) (left), Houses on the road extending northwest from the village square (right) (Ali Uslu, 2022).

Köy, toplu bir biçimde geniş bir alana yayılmaktadır. Binalar çoğunlukla, mülkiyet sınırları doğrultusunda yola cepheli ya da bahçe duvarlarıyla çevrilidir. Bu nedenle yol ve sokaklar, taşınmazların bahçe duvarları ya da binaların cepheleriyle sınırlandırılmıştır (Foto. 1).

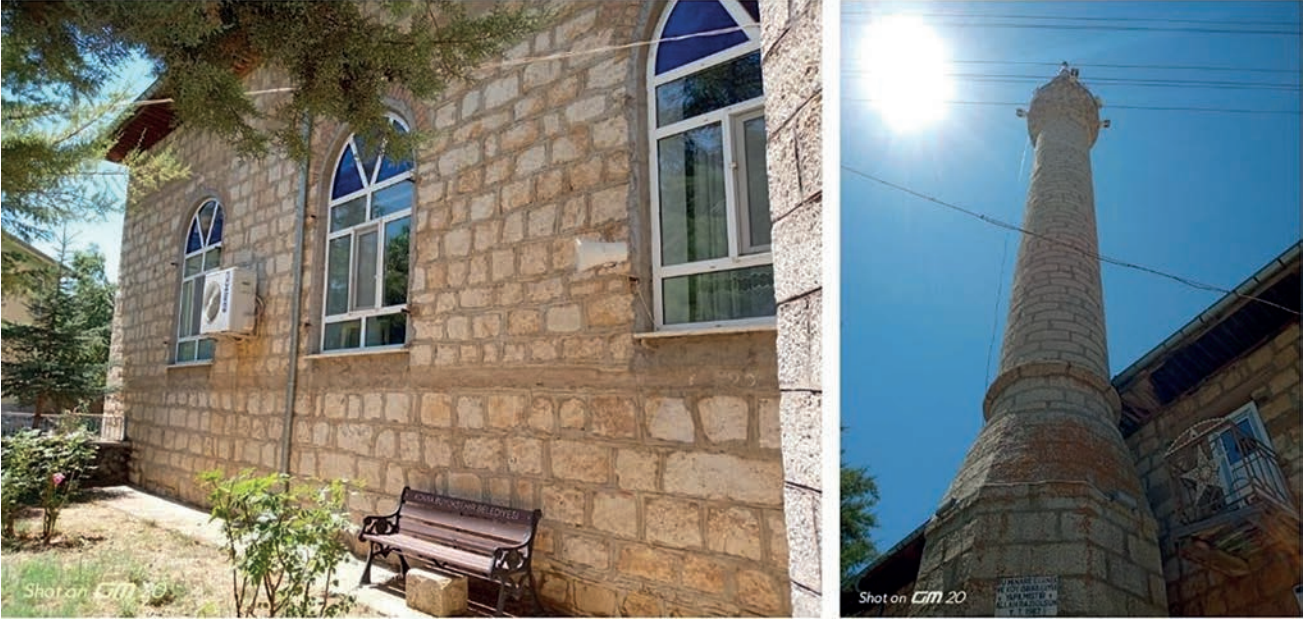
Fotoğraf 3. Budak Köyü Merkez Camisi doğu cephesi ve minaresi / *East facade and minaret of Budak Village Central Mosque.*

Köyde yer alan iki adet cami, sağlık ocağı binası, halı kooperatif binası, mandıra binası, okul binaları, lojman binası, kerpiç ve taş yöresel evler, karkas evler, ağıl ve ahırlar kırsal mimariyi oluşturmaktadır. Meydana yaklaşık olarak 130 m mesafede olan Budak Köyü Cami, dörtgen plan şemasına sahip olup, sıralı moloz taş örgü sistemi ile inşa edilmiştir. Camiye kuzey cephesinden girilmektedir. Kuzey cepheden kadınlar mahfiline bir giriş verilmiştir. Harim üç sahna ayrılmış, tavanı dört adet ahşap kaplamalı direk ile taşınmaktadır. Kadınlar mahfilini ise iki direk taşımaktadır. Kadınlar mahfili altında plastik doğrama ve ahşap ile cami girişi, imam odası ve bayanlar bölümü gibi mekanlar oluşturulmuştur. Caminin kuzeydoğusunda 1987 yılında dernek ve köy iş birliği ile yapılmış minaresi bulunmaktadır. Kuzeybatısına bitişik olarak eskiden mektep olarak adlandırılan Kuran kursu binası yer almaktadır. Caminin doğusundaki bahçesinde şadırvan mevcuttur (Foto. 3).

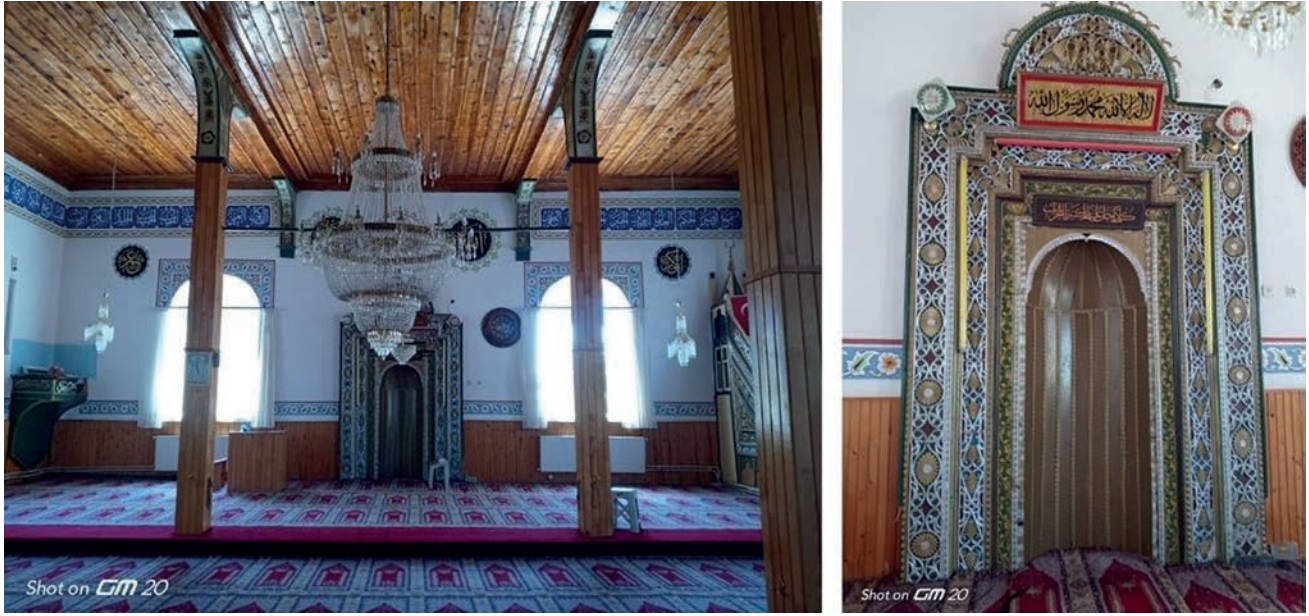
Fotoğraf 4. Budak Köyü Merkez Camisi harimden görünüş ve mihrap/ *View of Budak Village Central Mosque from sanctuary and mihrab.*

Kible duvarı ortasına ters U şeklinde yerleştirilmiş, yarım daire planlı nişi olan mihrabın kavsarası yarım kubbe olarak tasarlanmıştır. Ajur tekniği ile yapılmış üç bordür, kademeli olarak mihrabı çevrelemiş, bordürlerin arası, profilli silmeler ile geçilmiştir. Bordürlerde köşelere kadar kesintisiz devam eden S kıvrımları arasında bitkisel motifler, karşılıklı iki S kıvrımının arasına yerleştirilen stilize palmet motifleri ve yapraklardan oluşturulan kompozisyonlar ve gülbezekler kullanılmıştır. Mihrap, sarmaşık kıvrım dallar, doğadan alınmış lale, papatya gibi çiçekler, buğday başakları, gülbezekler, dendanlar, dış motifleri, hilâl motiflerini içeren yöreye özgü ahşap mihraplarla benzerlik göstermektedir. Bunlar, aynı veya benzer ustalara ait ortak stil özelliklerine sahip olup, belirli bir dönemin örnekleridir. Konya ve yöresinde

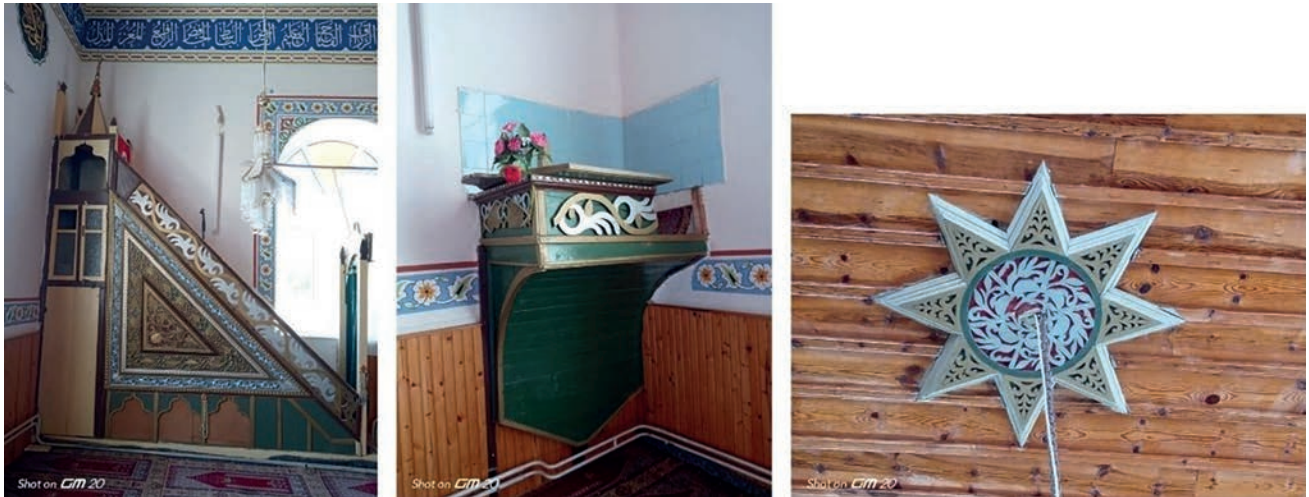
Fotoğraf 5. Budak Köyü Merkez Camisi minberi, vaaz kürsüsü ve tavan göbeği/ *The minbar, the ambo and ceiling rose of Budak Village Central Mosque.*

çokça görülen bu stildeki ahşap mihraplar, 18. yüzyıldan 20. yüzyıla kadar yapılmaya devam etmiştir (Uslu Bülbül & Çevrimli, 2021, s. 871, 872). Minber de mihrap gibi ajur tekniği ile benzer motifler uygulanarak yapılmıştır (Foto. 4). Dörtgen plan şemasına sahip vaaz kürsüsü kavisli bir kaideyle oluşturulmuştur. Kürsünün korkuluğu ve çıtalı ahşap tavanın göbeğindeki sekiz kollu yıldız düz satırlı derin oyma tekniği ile yapılmış bitkisel motifle bezenmiştir (Foto. 5).

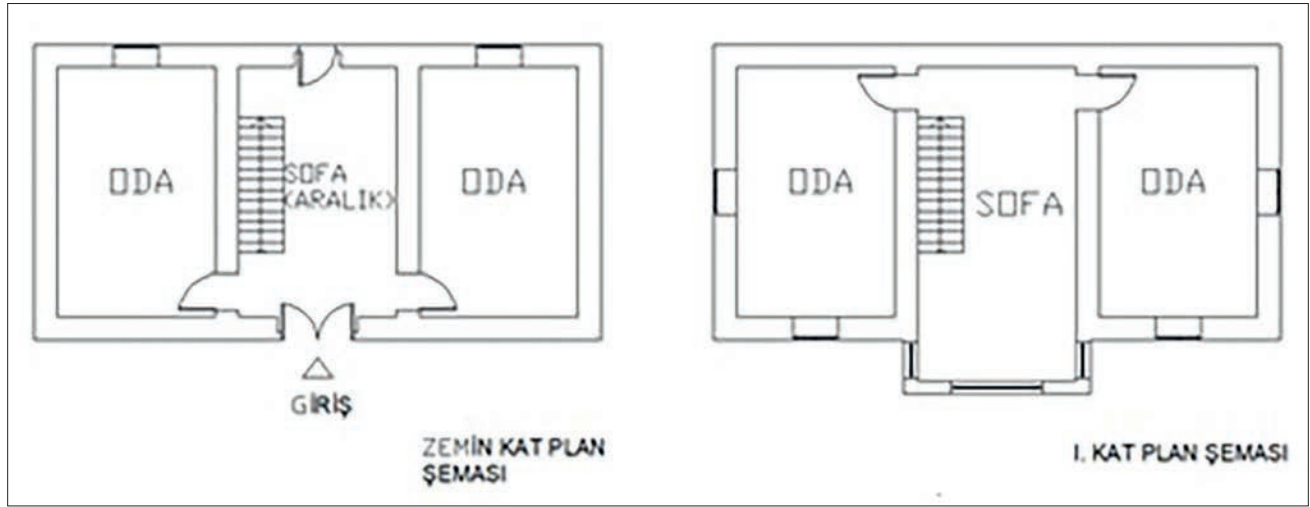
Şekil 3. Geleneksel ev plan şeması (Planlar yazar tarafından çizilmiştir). / *Traditional house plan (Plans drawn by the author).*

Mevcut köy evleri, günümüz şartlarına uygun özellikte yeni yapılmış karkas yapılar, yakın zamanda yapılmış yığma yapılar ve daha erken dönemde yapılmış yığma kerpiç yöresel evler olarak üçe ayrılabilir. Kırsal mimari örneği olan yöresel yığma köy evleri az katlıdır. Günümüzde bu evler, hem olduğu şekliyle hem de gelişen ihtiyaçlar doğrultusunda onarılarak kullanılmaktadır. Yeni yapılan ve yapılacak binalarda yığma kerpiç ve yığma taş yapı sistemleri tercih edilmemektedir. Geleneksel evlerin çoğu hayatlı (avlulu), cumbalı, kırma çatılı, yığma kerpiç yapı sistemiyle inşa edilmiştir. Çok azı ise taş yığma sistemindedir. Evler karasal iklim özelliklerine göre iç sofalı plan tipine sahiptir. Giriş katında sofa ve sofanın iki yanında odalar şeklinde planlanmıştır. Giriş aksı doğrultusunda sofanın diğer tarafından arka bahçeye yani hayata ulaşılır. Giriş kattaki sofaya bu yörede 'aralık' denilmektedir. Bu katta genellikle mutfak, oda

ve kiler bulunur. Üst katta, odalar sofanın iki yanına yerleştirilmiş olup, sofa dışarıya doğru çıkıntı yaparak cumba oluşturmaktadır (Şek.3, Foto. 6).

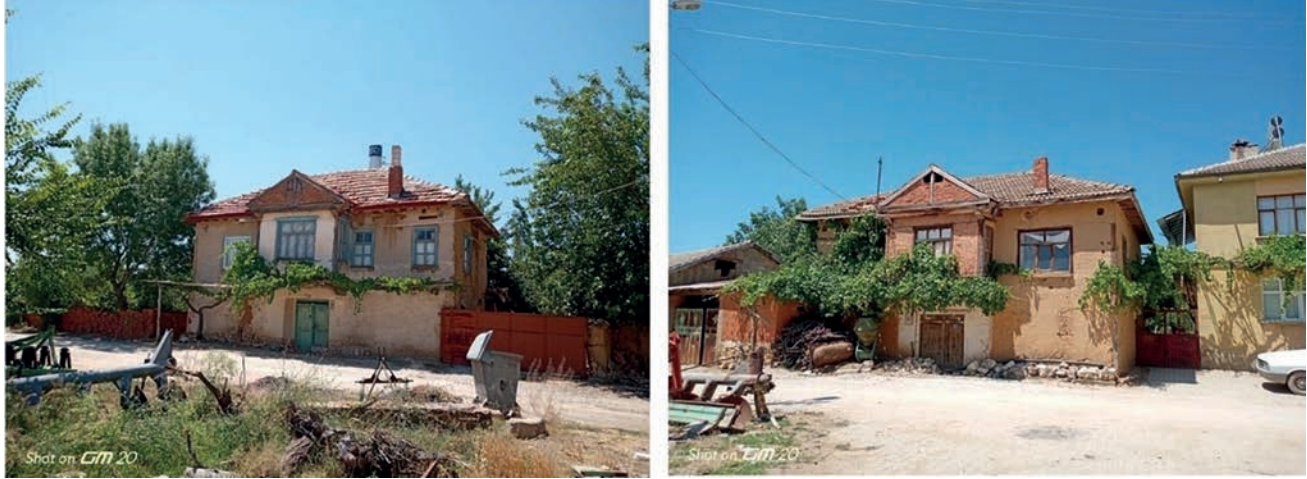
**Fotoğraf 6.** Budak Köyü'ndeki geleneksel evlerden örnekler / *Examples of traditional houses in Budak Village*

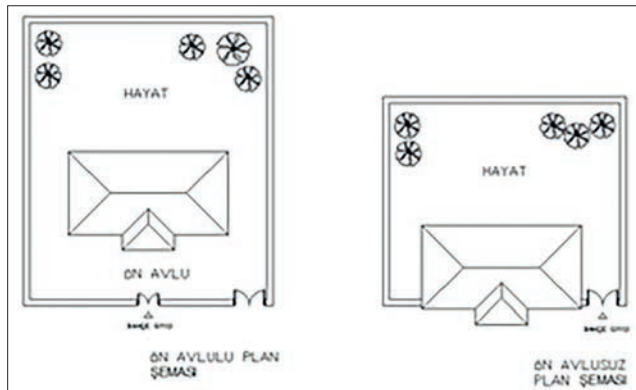
Şekil 4. Köy evi vaziyet planı (Planlar yazar tarafından çizilmiştir). / *Location plan of country house (Plans drawn by the author).*

Genellikle hayat, bahçe işlerinin yoğun olarak yapıldığı bir alandır. Hayatta aşevi, ambar/kiler, kümes, ağıl, ahır, bir tulumba ve oluğu, bir dut ağacı veya başka bir ağaç, hela ve ev sahibinin tarım aletlerini, traktörünü bıraktığı yalnız üstü kapalı, halk dilinde örtme denilen yarı açık mekanlar bulunmaktadır (Şek. 4).

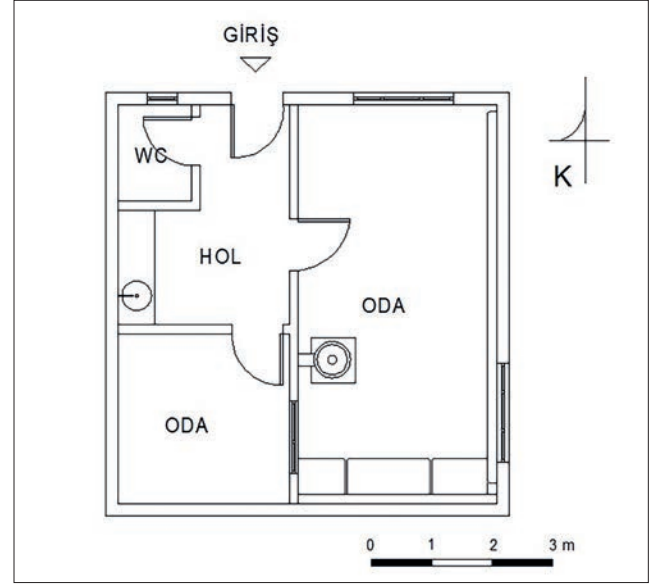
Şekil 5. Hacı Alilerin odası, zemin kat planı (Plan yazar tarafından çizilmiştir). / *Ground floor plan of Hacı Ali's chamber (The plan was drawn by the author).*

Odanın günümüz varisinden öğrenilen bilgiye göre, oda yaklaşık olarak 30 yıl önce yapılmıştır. Oda, yığma tuğla duvar örgü sistemi ile tek katlı olarak inşa edilmiştir. Köy odasına kuzeyden bir metal kapı ile girilmektedir. Giriş kapısı hole açılır. Köy odası, giriş holü, bir tuvalet, biri büyük diğeri küçük olmak üzere iki odadan oluşmaktadır. Holden tuvalete ve odalara geçilmektedir. Tuvalet ile küçük oda arasına bir mutfak tezgahı yerleştirilmiştir. Bu plan şemasında, geleneksel Türk evinin temel birimi olan odanın kurgusunun benzeri görülmektedir. Farklılık olarak günümüz yaşam koşulları doğrultusunda tuvalet, bina içerisinde çözümlenmiştir. Köy odası bir bütün olarak değerlendirildiğinde, günümüzde bir veya birkaç kişinin kalıp, konaklayabileceği bir plan şemasına sahiptir. Kalan kişi, yemek yeme, yatma, ısınma ve temel ihtiyaçlarını karşılayabilmektedir. Bayramlaşma sırasında ise, misafirlere salonda ve odalarda ağırlanırken, ikramların hazırlığı giriş holündeki mutfak tezgahında yapılmaktadır. Bu ayırım, hol ile sağlanmaktadır.

Hol duvarları beyaz boyalı, zemin döşemesi karo mozaik kaplamalıdır. Büyük odanın girişinde, zeminde küçük bir kısım, fayanslarla mozaik deseni verilerek oluşturulmuşken, kalan diğer zemin döşemesi ise ahşap kaplamadır. Duvarlar beyaz boyalı, pencereler ahşap doğramalı olup, tavan ise kare kesitli kavak kirişleme üzeri kamış hasır ile örtülüdür. Kışın kalmaya ve kullanıma imkan verecek şekilde soba kuruludur. Odanın uzun ve kısa kenarı yerde oturma düzenine göre kamış yastıklar ile çevrilmiştir. Küçük odanın penceresi büyük odaya açılmaktadır. Küçük odanın zemini ahşap kaplama olup, büyük oda ile benzer özelliklere sahiptir. Gerekliğinde kullanılması için ahşap sofralar, yatak, yorgan, yastık, battaniye, minder gibi eşyalar küçük odaya yerleştirilmiştir (Şek. 5) (Foto. 7). Dış cephesi beyaz boyalı olan köy odasının çatısı, beton kiremitle kırma çatı olarak yapılmıştır (Foto. 8).

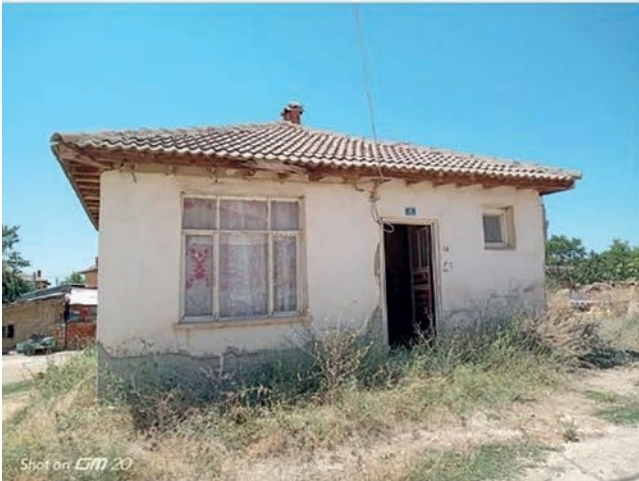
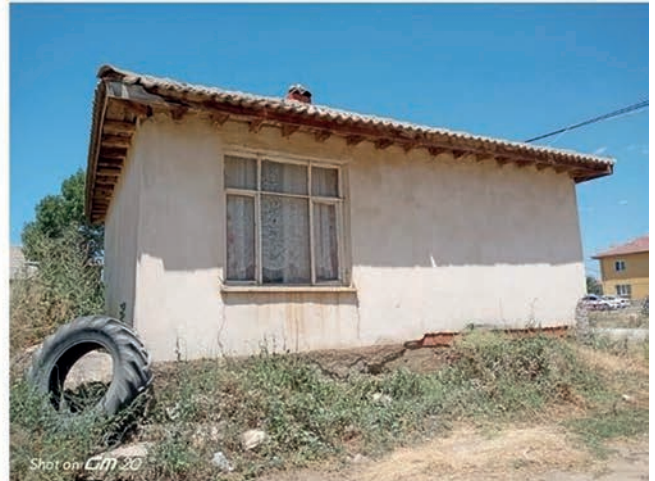
Fotoğraf 7. Hacı Alilerin oda kuzey ve doğu cepheleri / *The northern and eastern facades of Hacı Ali's chamber*

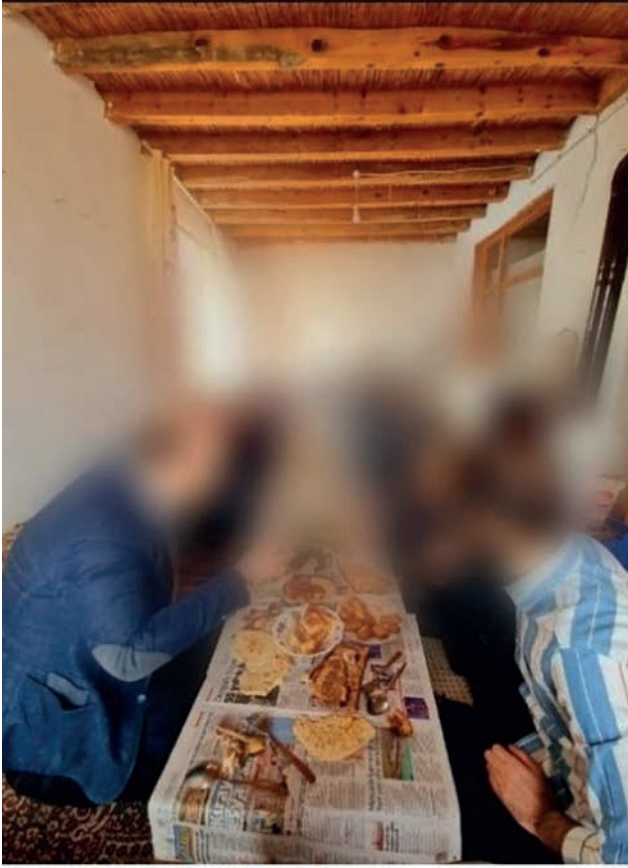
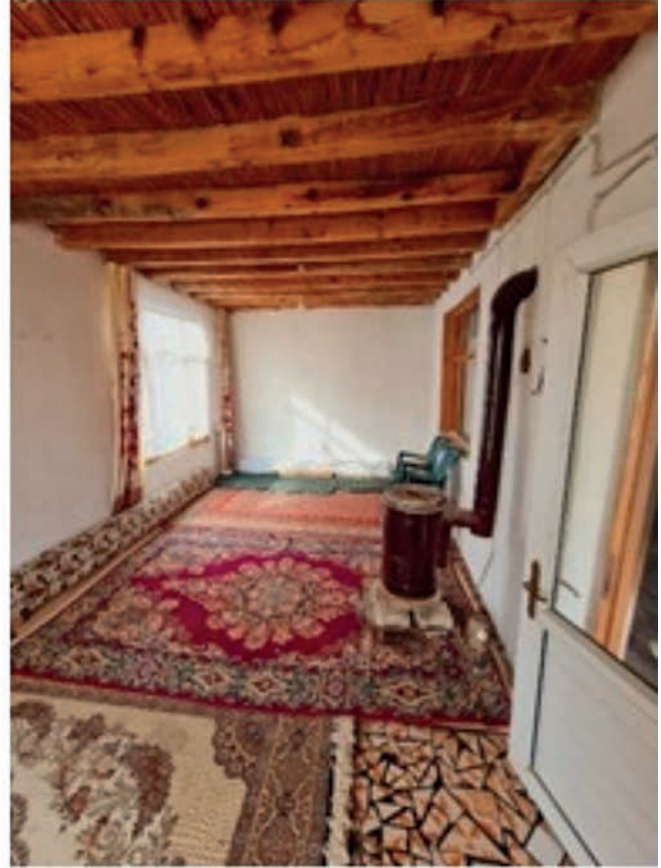
Fotoğraf 8. Hacı Alilerin odasında Ramazan Bayramı kutlaması ve büyük oda (Hüseyin Alperen Tekkanat, 2022) / *Ramadan Feast celebration in Hacı Ali's chamber and the big room (Hüseyin Alperen Tekkanat, 2022).*

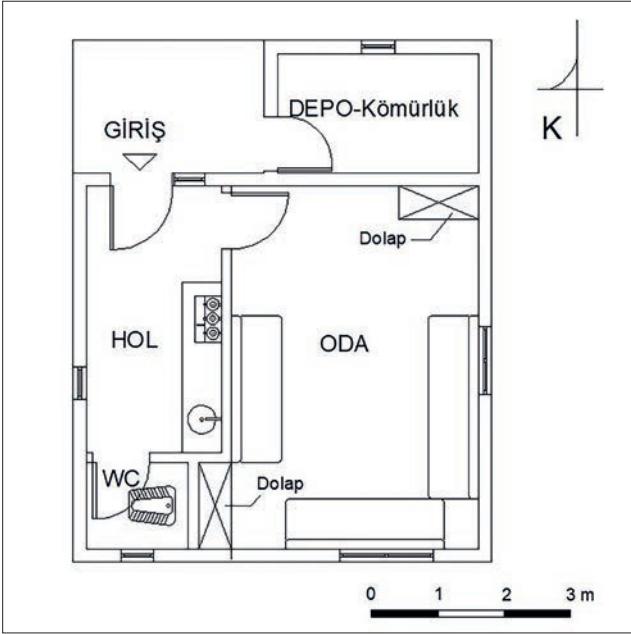
Şekil 6. Yahyaların odası zemin kat planı (Plan yazar tarafından çizilmiştir) / *Ground floor plan of Yahya's chamber (The plan was drawn by the author).*

Yahyaların Odası, oda sahibinin yakınından öğrenilen bilgiye göre 1991 yılında yapılmıştır. Oda yığma tuğla duvar örgü sistemi ile tek katlı olarak inşa edilmiştir. Dış cepheler çimento sıvalı, beyaz boyalıdır. Köy odası, bir oda, bir tuvalet ve mutfak tezgahının yer aldığı giriş holü ve kapısı dışarıya açılan bir depodan oluşmaktadır. Depo, giriş cephesinin solunda bulunmaktadır. Odaya kuzey cepheden girilmektedir. Metal giriş kapısı giriş holüne açılır. Aynı zamanda bir geçit görevi gören holde mutfak tezgahı mevcuttur. Ramazan ayı geleneği için ve konaklama için gerekli sofraya, çay makinesi, tabure gibi ev aletleri hole yerleştirilmiştir. Zemin döşemesi seramik kaplı, duvarlar beyaz boyalıdır. Holden odaya ahşap bir kapıyla geçilmektedir. Dikdörtgen plan şemasına sahip olan oda, kısa ve uzun kenarlarından plastik doğramalı pencereler ile aydınlatılmaktadır. Zemin döşemesi ahşap kaplama, duvar beyaz boyalı olup, tavan ise kavak ağacından yapılmış kirişlemeler üstü kamış hasır ile örtülmüştür.

Oturma mahalli, zeminde duvar kenarlarında minderlerle oluşturulmuştur. Odada, konaklama ve Ramazan Bayramı'nda kullanılacak yatak, battaniye gibi ev eşyalarının konulduğu gömme bir dolap yer alır. Bu plan şeması, Hacı Alilerin odasıyla benzer kurguya sahiptir. Giriş holü mekanlara ulaşımı sağlamasının yanında ikram hazırlığının yapılmasına ve yemek hazırlanmasına imkan vermektedir. Tuvalet bina içerisinde düzenlenmiştir. Bu plan şemasının günümüz yaşam koşullarına göre belirlendiği görülmektedir (Şek. 6).

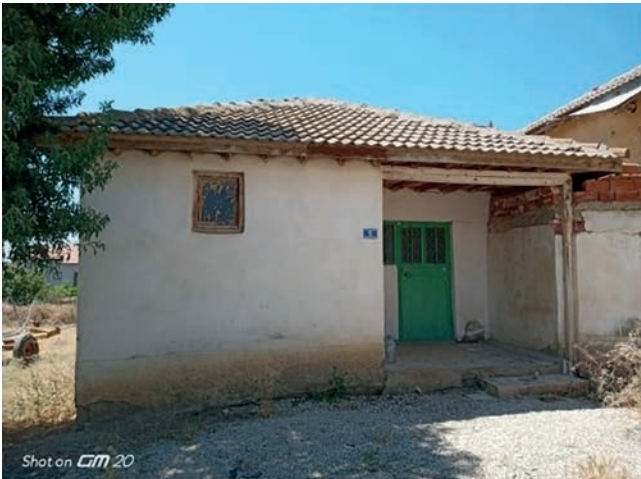
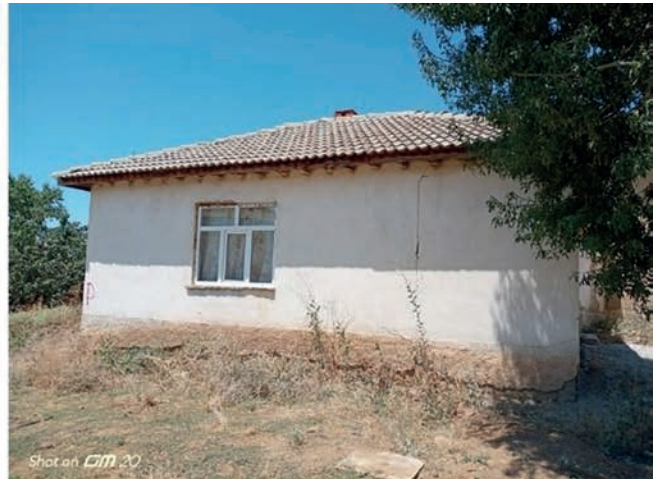
Fotoğraf 9. Yahyaların oda kuzey ve doğu cepheleri / *North and east facades of Yahya's chamber.*

Köy odasının çatısı beton kiremitten kırma çatı olarak yapılmıştır. Kırma çatı tüm mekanların üstünü örtmekte ve ayrıca giriş saçağı oluşturmaktadır (Foto. 9,10).

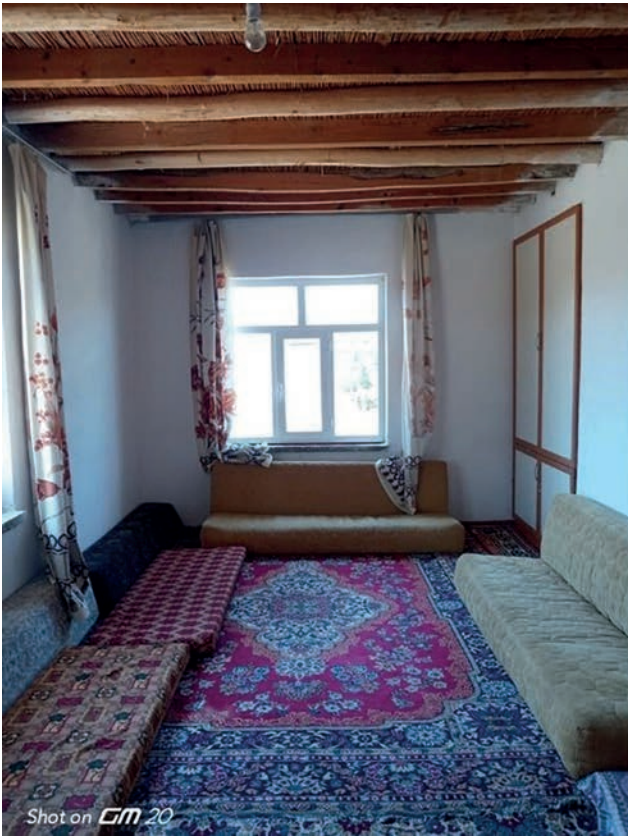
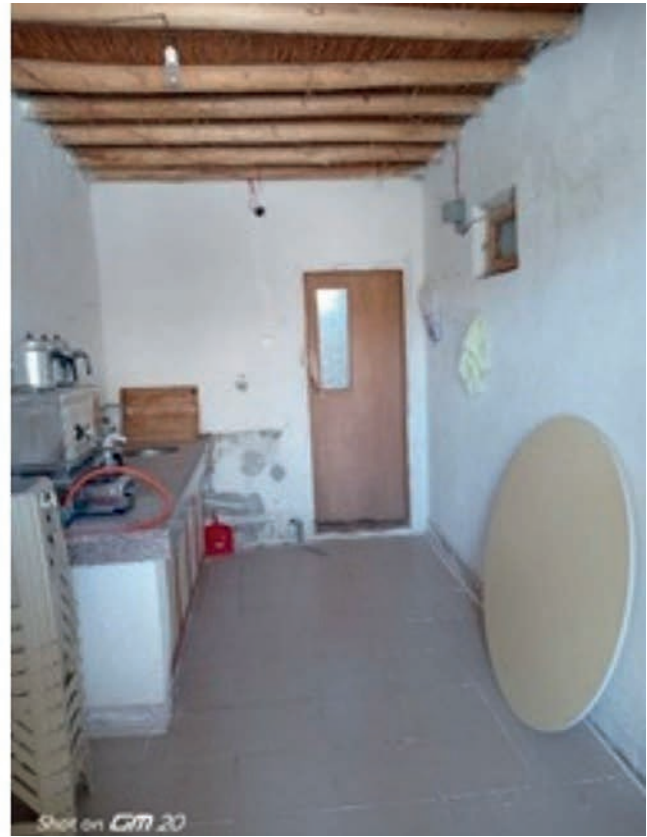
Fotoğraf 10. Yahyaların oda oturma mekanından ve holden görünüm / *View from the living room and the hall of Yahya's chamber.*

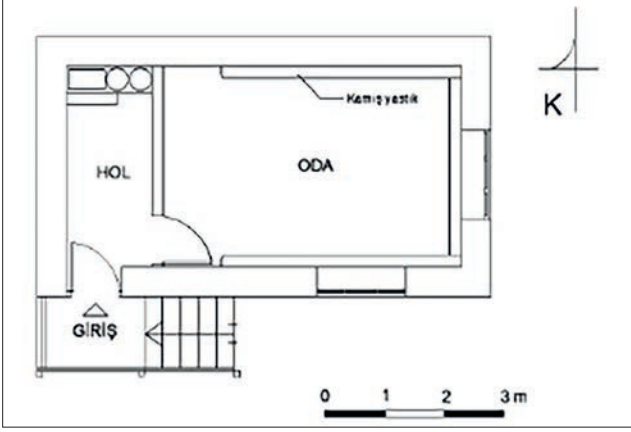
Şekil 7. Aşnaların odası üst kat planı (Plan yazar tarafından çizilmiştir). / Upper floor plan of Asna's chamber (The plan was drawn by the author).

Aşnaların Odası, odanın günümüzdeki sahibinden öğrenildiğine göre 1980'li yıllarda yapılmıştır. Oda, yığma taş örgü sistemi ile iki katlı olarak inşa edilmiştir. Dış cepheler çimento esaslı sıva ile sıvanmıştır. Alt kat, odada kalan misafirlerin binek hayvanlarını

muhafaza edebildikleri ahır, üst kat ise misafirlerin yatılı olarak kalabilecekleri bir giriş holü ve bir odadan oluşmaktadır. Alt kat zemin kat seviyesinde olup, üst kata altı basamak ile çıkılmaktadır. Merdivenin devamında oluşturulan balkondan üst kattaki hole, ahşap bir çakma kapı ile girilmektedir. Yaklaşık olarak 140 cm enindeki holde gece konaklayacaklar için gerekli olan yatak, yorgan, yastık, semer yastığı, ibrik, masa, süpürge, soba gibi malzemeler istif edilmiştir. Holün zemin döşemesi ahşap kaplama, tavanı ise ardıç ağacından yapılmış ahşap kirişlemelidir. Kirişlerin üstü kamış ile kaplanmıştır. Holden odaya ahşap çakma bir kapı ile girilmektedir. Odaya kısa ve uzun kenarından iki pencere açılır. Pencereler metal doğramadır. Yaklaşık 50 cm yükseklikten başlatılan pencerelerin alt hizasından itibaren odanın üç kenarında semer yastıkları yerleştirilerek oturma düzeni oluşturulmuştur. Odanın zemin döşemesi ahşap kaplamadır.

Odanın alt katında ahırın olması, gelen misafirin köy odasına binek hayvanla geldiği, ulaşım için hayvanların çokça kullanıldığı dönemlerde yapıldığını göstermektedir. Binanın oturma alanı içerisinde tuvalet bulunmamaktadır. Aşnaların odası, bu özelliklerinden dolayı plan kurgusu olarak diğer odalardan farklılık göstermektedir. Ancak giriş holünden odaya geçilerek oluşturulan plan şemasıyla diğer odalarla benzerlik göstermektedir (Şek. 7).

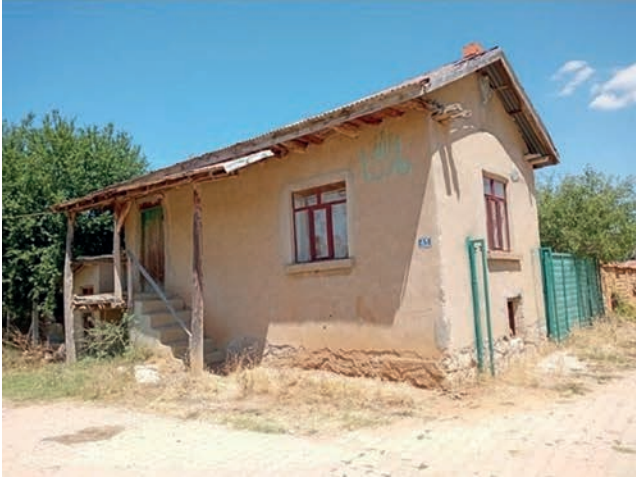
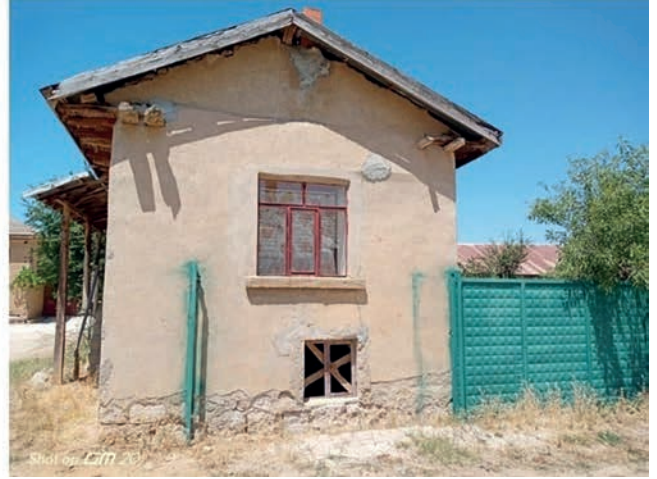
Fotoğraf 11. Aşnaların oda güney ve doğu cepheleri / South and east facades of Asna's chamber.

Odanın üst örtüsü beşik çatı şeklinde olup, çinko malzeme ile kaplanmıştır. Odanın batısında bitişik olarak tek katlı bir mekan vardır (Foto. 11, 12, 13).

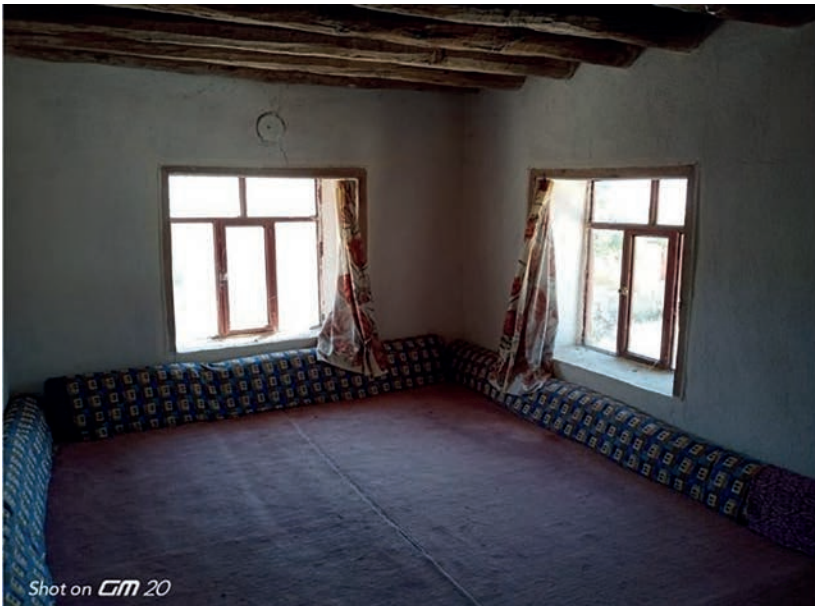
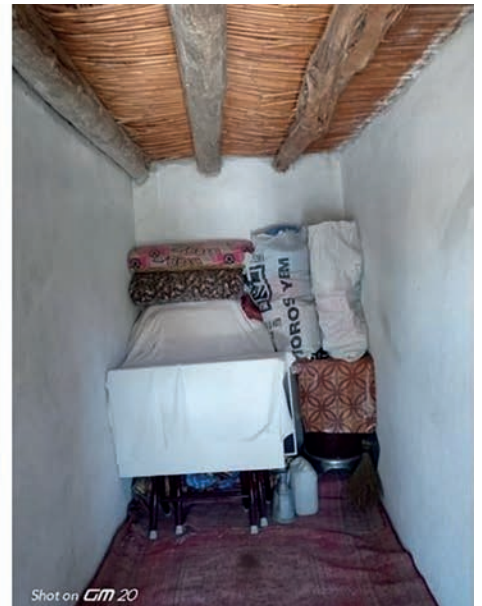
Fotoğraf 12. Aşnaların oda oturma mekanından ve holden görünüm / View from the living room and the hall of Asna's chamber.

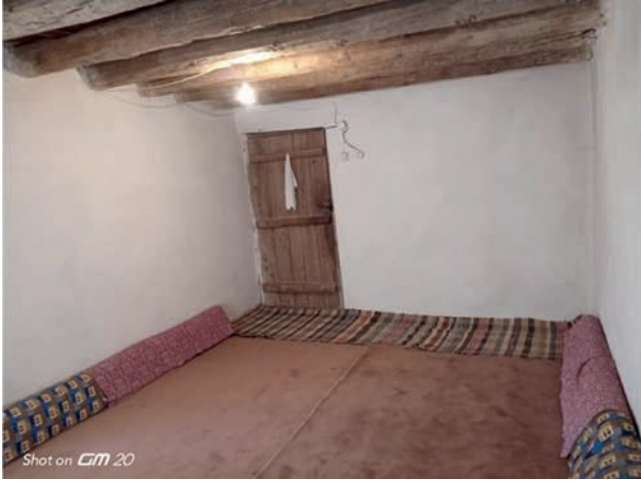
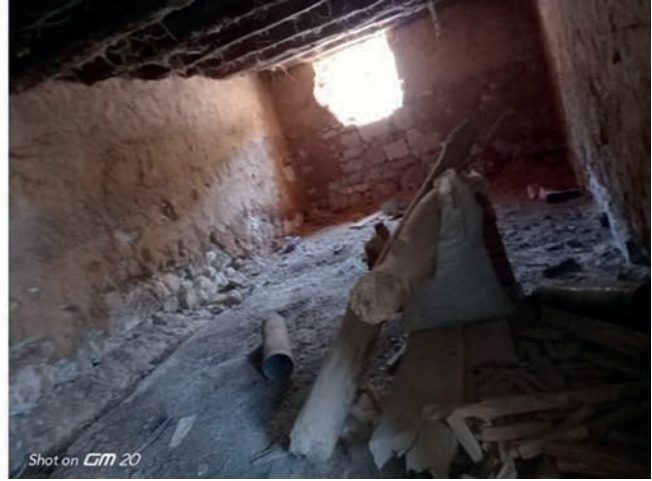
Fotoğraf 13. Aşnaların oda oturma mekanından ve alt kattaki ahırdan görünüm / *View from the living room and the barn of Asna's chamber.*
