Geç Dönem Kalem İşi Süslemeli Bir Eser: Aydın Kuyucak Kayran Köyü Camii

A Work With Hand-Carved Design In The Late Period: Aydın Kuyucak Kayran Village Mosque

Arş. Gör. Dr. Erbil CÖMERTLER AKTUĞ¹
Prof. Dr. Kadir PEKTAŞ²

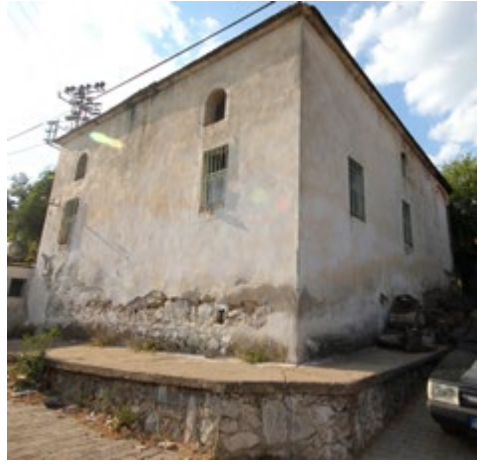
Görşel 2: Güneydoğudan Genel Görünüş

Cami, Aydın İl merkezinin 59 km. batısında Kuyucak ilçe merkezine 18 km. uzaklıktaki Kayran Köyü'nde bulunmaktadır. Kuzeybatıdan güneydoğuya alçalan meyilli arazi üzerine yer alan caminin kuzey ve batısını avlu çevrelemektedir. Kare bir harim mekânı ve kuzeyinde son cemaat yeri bulunan caminin, kuzeybatı köşesindeki minarenin günümüze sadece kare kaidesi ulaşabilmiştir (bkz. Görşel 1). Cami, aralarda ahşap hatılların bulunduğu moloz taş malzemeyle inşa edilmiştir. Caminin üzeri alaturka kiremit kaplı dört omuzlu kırma çatıyla örtülmüştür (bkz. Görşel 2).

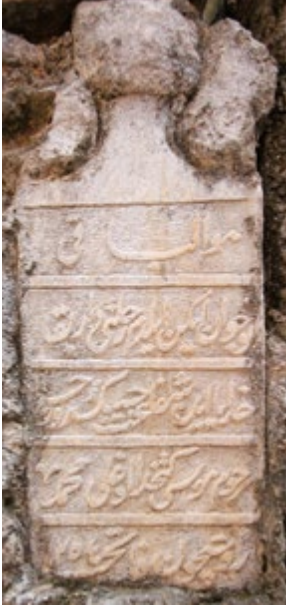
Görsel 3: Avlu Duvarındaki Mezar Taşı

“Hüve'l-Bâkî, Nev civan iken eyledim rihleti darı beka, Hüdaya ide şefaât habîbin ruhuma, Merhûm Musa Kethüda oğlu Mehmed, Rûhîcün fâtiha, sene 1254 (M.1838)”.

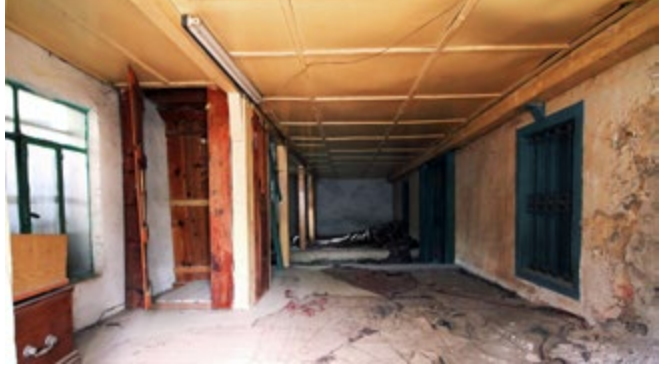
Görsel 4: Son Cemaat Yeri Alt Seviye Görünüşü

Son cemaat yeri doğu-batı doğrultusunda dikdörtgendir (bkz. Görsel 4). Altı ahşap destek üzerine oturduğu ve üç yöne kemerlerle açıldığı anlaşılan son cemaat yeri, sonradan bir duvarla kapatılmıştır. Doğuya açılan kemeri ve saçağı ortadan kaldıran duvar, kuzey ve batıda kemer ve saçağın dışından örülmüştür. Günümüzde kuzeyde beş, batıda bir kemerli son cemaat yeri cami duvarıyla aynı yükseklikte inşa edilmiştir. İki kata ayrılmış son cemaat yerinin üst katına çıkış, batıdan üçüncü direğe bitleştirilmiş merdivenlerle sağlanmaktadır. Kalan izlerden anlaşıldığı kadarıyla, üst kat ve harim giriş kapısıyla aynı hizada yer alan mahfil giriş kapısı, yapıya sonradan ilave edilmiştir. Son cemaat yerinin kuzeyinde doğu-batı doğrultusunda dikdörtgen ikinci mekân da sonradandır.

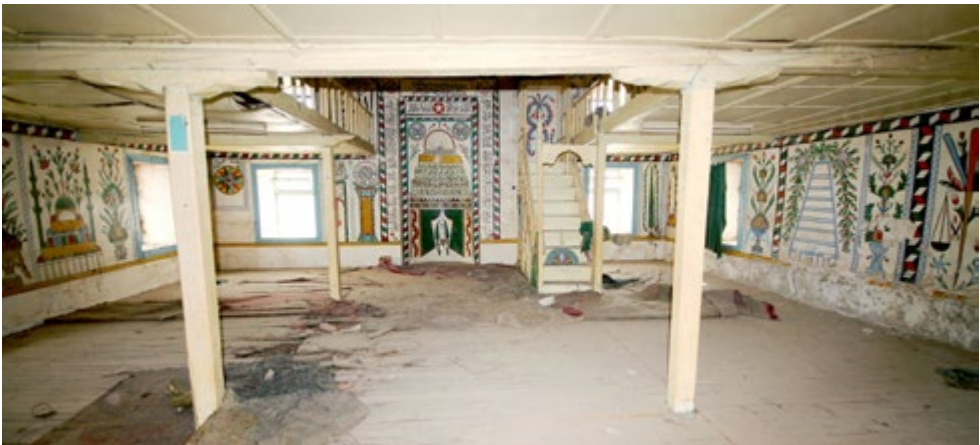
Görsel 5: Harim Mekânı Alt Seviyedeki Süslemelerin Görünüşü

Harim, 8.50 m. genişliğinde, mihraba dik üç sahınlı kare bir mekândır (bkz. Görsel 5). Kuzey duvarında, harime giriş sağlayan kapının yanlarına birer pencere yerleştirilmiştir. Mahfil doğu, kuzey ve batı duvarları dolaşmaktadır. Ancak duvarlardaki panoları ikiye ayıran süsleme kuşağının doğu ve batı duvarında kesilmesi ve kuzey duvarı boyunca farklı bir süslemeye yer verilmesi, mahfilin orijinalde sadece kuzey duvarı boyunca yer aldığını düşündürmektedir. Ayrıca kuzeybatıdaki desteğin, minberin kenarındaki ahşap destekle tam karşılıklı olmaması ve burada içten köşe yapması da sonradan yapıldığını göstermektedir.

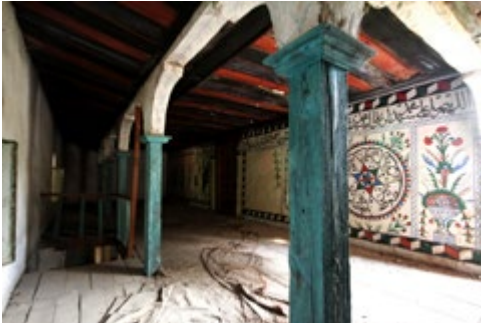
Görsel 6: Son Cemaat Yeri Üst Seviye

dairelerin kesişme noktalarının kırmızı, mavi ve yeşil renklere boyanmasıyla daire içine alınmıştır. Mühür ve altıgen içine alınmış altı kollu yıldız motifinin kolları da aynı renklere boyanmıştır. Üçüncü pano birinci pano ile benzerdir. Dördüncü panoda yeşil selvi ağacının iki yanından mavi-kırmızı-yeşil yapraklı dallar sarkmaktadır. Beşinci pano üst batı köşede bir demet gülden oluşan süsleme dışında boş bırakılmıştır. Kapının doğusundaki altıncı panoda ucu hilalle sonlanan direğe bağlanmış yeşil sancak, kırmızı saplı mavi teber ve sapı kırmızı iki uçlu mızrak yer almaktadır. Eksende yeşil taşlı tesbih bulunmaktadır. Tesbihin içine destarı mavi ve kırmızı Mevlevî sikkesi işlenmiştir. Mızrakla tesbih arasına mavi bir nefir yerleştirilmiştir. Tesbihin doğusuna birbirine paralel iki tüfek ve iki küçük barutlu silah yapılmıştır. Sapı mavi büyük tüfeğin ucu kırmızı üzerine siyah üçgenlerle bezenmiştir ve tetiğin yanından barut kesesi sarkmaktadır. Küçük tüfek mavi renklidir. Küçük barutlu silahların sapları mavi, uçları kırmızıdır. Kırmızı renkli kap bir keşkül olmalıdır. Sekizinci panoda daire içinde mavi, kırmızı, yeşil renkli çarkifelek motifi yer almaktadır. Daireyi aynı renklere boyanmış üçgenler ve dörtgenler ile kesişme noktaları boyalı yarım daireler çevrelemektedir. Dokuzuncu pano vazounun iki yanındaki lale motifleri dışında birinci panodaki süslemeleri yansıtmaktadır (bkz. Görsel 6-7).

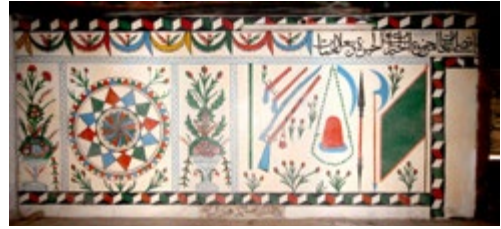
Görsel 7: Son Cemaat Yeri Üst Seviyedeki Süsleme Detayı

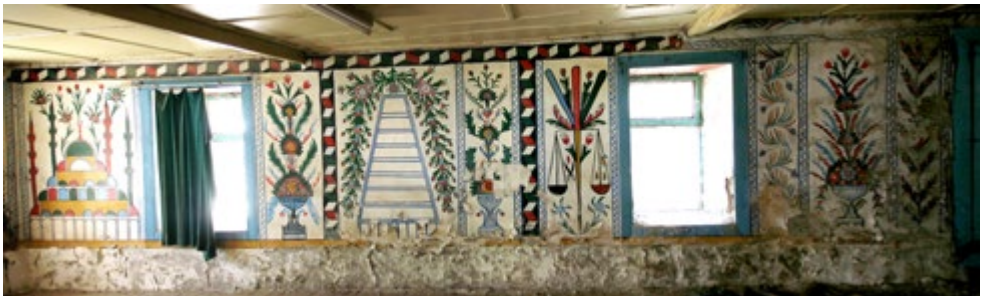
Görsel 8: Batı Duvarı Alt Seviyedeki Süslemelerin Görünüşü

3.2. Batı Duvarı: Duvarın alt seviyesindeki sekiz panodan biri güneydeki pencerenin güneyine, dördü iki pencerenin arasına, üçü kuzeydeki pencerenin kuzeyine yerleştirilmiştir (bkz. Görsel 8-9). Duvarın üst seviyesinde 10 adet pano yer almaktadır.

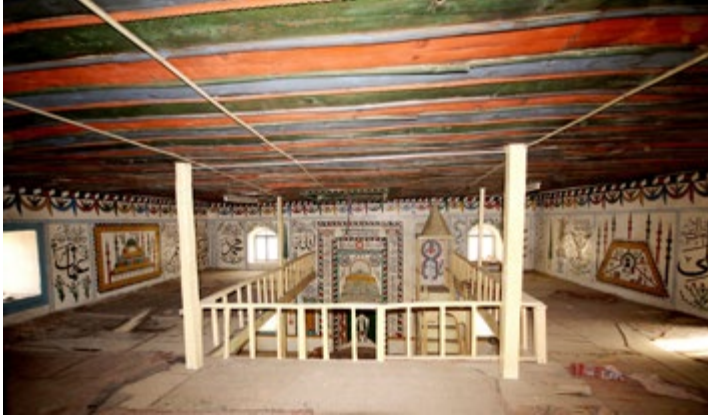
Görsel 9: Batı, Güney ve Doğu Duvarı Üst Seviyedeki Süslemelerin Görünüşü

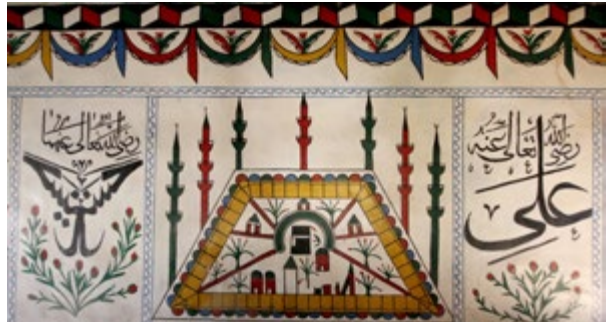
Görsel 11: Batı Duvarı Üst Seviyedeki Kâbe

Batı duvarının üst kısmındaki güneyden kuzeye ilk panoda S kıvrımlı yeşil-kırmızı dal ve kırmızı çiçekli süsleme görülmektedir. İkinci pano yeşil selvi ağacı ve vazodan çıkan çiçek motifinden oluşturmaktadır. Üçüncü panoda Hz. Muhammed'in torunları Hz. Hasan ve Hz. Hüseyin'in adları yazılmıştır. Dördüncü pano revaklı avlusuyla Kâbe tasviridir. Kırmızı-mavi-yeşil kubbelerle örtülü sarı revakların çevrelediği avlunun ortasındaki Kâbe'nin etrafında yarım daire şeklinde yeşil hatim yer almaktadır. Hatim ile revaklar arası kırmızı şeritlerle altı bölüme ayrılmıştır. Kabe'nin etrafında yeşil kubbe veya külahla örtülü, kapıları bulunan dört mezhebi simgeleyen yapılar, su kuyusu ve minber yer almaktadır. Boşluklar kırmızı meyveli yeşil hurma ağaçları ile doldurulmuştur. Kuzey ve güneyde üç şerefeli ikişer, Kâbe'nin gerisinde iki şerefeli üç minare görülebilmektedir. Minareler sırayla yeşil ve kırmızı renklere boyanmıştır. Beşinci panoda Arapça sülüs harflerle dört halifeden Hz. Ali'nin adı yer almaktadır (bkz. Görsel 11). Altıncı panoda yeşil-kırmızı yapraklı bir dal motifi yer almaktadır. Yedinci panonun tamamı, sekizinci panonun ise yarısı boş bırakılmıştır. Sekizinci panoda S kıvrımlı kırmızı-mavi yapraklı dallarla çevrili yeşil selvi ağacı motifi görülmektedir. Dokuzuncu panoda beyaz çiçek ve yeşil yapraklar mavi vazoyu doldurmaktadır. Onuncu panoda S kıvrımlı dallar ve çiçekler görülmektedir.

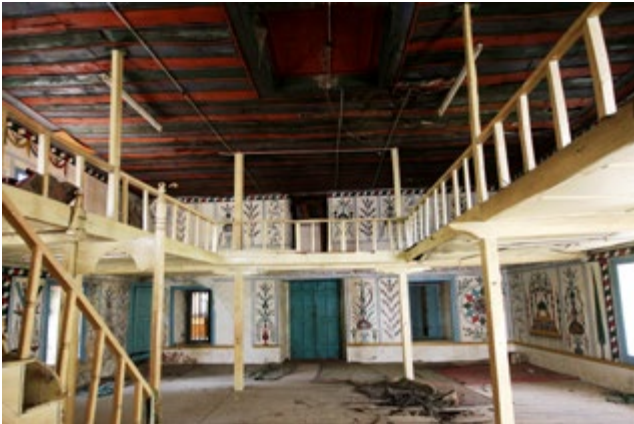
Görsel 12: Kuzey Duvarı

Alt seviyede batıdan doğuya ilk pano çerçeve içine alınmamış ve duvarı yatay olarak ikiye bölen kuşaktaki süsleme tekrar edilmiştir. İkinci panoda kompozisyon, duvarda oluşan geniş çatlağın alçıyla kapatılmış olması sebebiyle görülememektedir. Üçüncü panoda kırmızı ibrikten çıkan narçiçekleri, güller ve laleler bulunmaktadır. Kapının doğusundaki dördüncü panoda vazodan çıkan çiçek motifleri işlenmiştir. Beşinci panoda kırmızı-yeşil yapraklı mavi yapraklı dalların oluşturduğu bir süsleme görülmektedir. Pencerenin doğusundaki altıncı panoda daire içine alınmış kırmızı-mavi-yeşil renkli çarkifelek, yine aynı renklere sahip on iki kollu bir yıldızla çevrelenmiştir (bkz. Görsel 12).

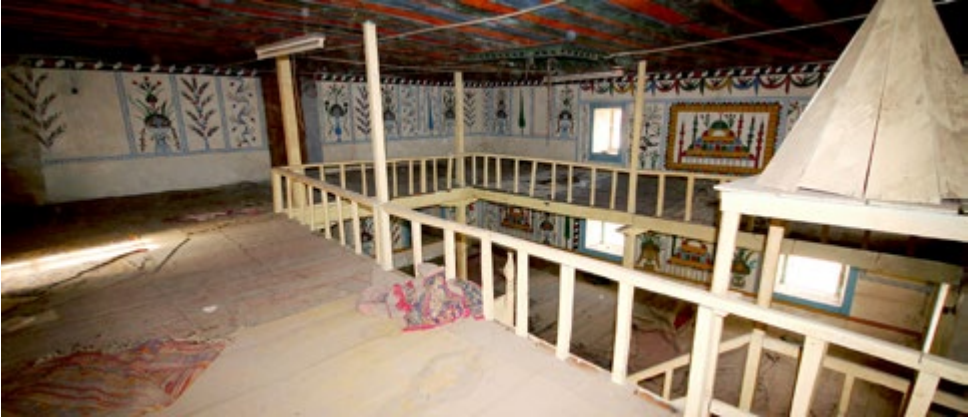
Görsel 13: Kuzey Duvarı Üst Seviyedeki Süslemelerin Görünüşü

Üst seviyede batıdan doğuya ilk pano kırmızı-yeşil yapraklı S kıvrımlı mavi dal kompozisyonundan oluşmaktadır. İkinci panonun batı yarısı kırmızı-yeşil yapraklı düz bir dal motifiyle doldurulmuş, doğu yarısı da boş bırakılmıştır. Üç, sekiz ve on birinci pano vazodan çıkan çiçek motifiyle bezenmiştir. Dört, yedi ve on ikinci pano, ikinci panodaki süslemeleri tekrar etmektedir. Beşinci ve dokuzuncu panoda S kıvrımlı kırmızı-mavi-yeşil renkli dal ve çiçek motifi tekrar edilmektedir. Kapının doğusundaki altıncı panoda mavi bir ibriği kırmızı narçiçekleri, güller, laleler ve yeşil yapraklar doldurmaktadır. Onuncu panoda S kıvrımlı kırmızı-yeşil-mavi dallarla çevrili mavi bir selvi ağacı görülmektedir (bkz. Görsel 13).

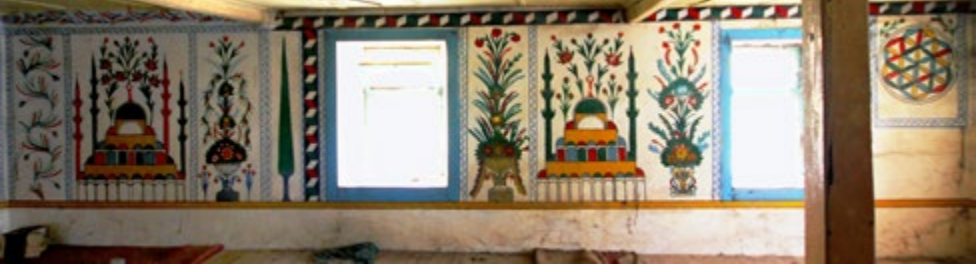
Görsel 14: Doğu Duvarı Alt Seviyedeki Süslemelerin Görünüşü

Alt seviyede kuzeyden güneye ilk pano S kıvrımlı kırmızı-yeşil-mavi renkli dal ve çiçeklerden oluşmaktadır. İkinci pano ise batı duvarındaki cami motifli birinci panoyu tekrar etmektedir. İki cami motifi aynı özelliklere sahip olup aradaki tek fark kubbenin üzerinden ve iki yanından yükselen çiçek motiflerinin daha yoğun işlenmesindedir. Üçüncü ve beşinci panoda vazodan çıkan sarı çiçek, kırmızı gül ve lale demetleri yer almaktadır. Dördüncü panoda yeşil selvi ağacı motifi bulunmaktadır. Dördüncü pano duvarı yatay olarak ikiye ayıran kuşakla pencereden ayrılmıştır. Beşinci panoda yine vazodan çıkan çiçek motifleri işlenmiş ve üç karanfille bitirilmiştir. Altıncı panodaki cami motifi iki minareli olması dışında diğer cami motiflerini tekrar etmektedir. İstanbul'daki selâtin camilerini sembolize eden cami motifinin yanına panoyla ayrılmamış vazodan çıkan çiçek motifi yerleştirilmiştir. Yedinci panoda altı kollu çiçek motifleri iç çerçevede iç içe geçmiş altıgenleri oluştururken, dış çerçevede de iç içe geçmiş daireler meydana getirmektedir (bkz. Görsel 14).

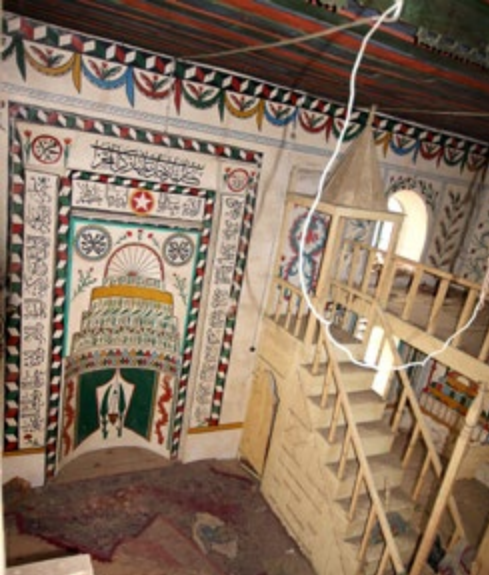
Görsel 15: Mihrap ve Minber

Güney duvarında, ekseninde mihrab ve mihrabın batısında ahşap bir minber bulunmaktadır. Minberin kaş kemerli sembolik kapısı iki taraftan sütunçelerle sınırlandırılmıştır. Günümüzde yerinden düşmüş yarım daire şeklinde ahşaptan taç kısmı, yeşil, sarı, kırmızı, mavi ve beyaz renklere boyanmış yelpaze şeklinde düzenlenmiştir. Bunun çevresine iki şerit halinde ayet kitabesi işlenmiştir (*Kur'an-ı Kerim*, Cuma Suresi, 9.). Minberin, yan aynalıklarında, tablaların oluşturduğu çarkifelek motifinin yanı sıra altı kollu çiçek, üçgen, dörtgen ve altıgenlerden oluşan basit süslemelere yer verilmiştir. Sütunlar üzerine oturan köşk sekizgen piramidal bir külâhla sonlanmaktadır.

Yarım yuvarlak mihrab nişi dört sıra mukarnas dizisinden sonra yuvarlak kemerli bir kavsara ile örtülmüştür (bkz. Görsel 15). Mihrab nişinin içerisinde kırmızı renkli S kıvrımlı
