Adana ve Kuzey Kıbrıs'ta Yer Alan Camiye Dönüştürülmüş Kilise Yapıları Üzerine Bir Karşılaştırmalı Çalışma

A Comparative Study for the Appropriation of Church Buildings in Adana and Northern Cyprus

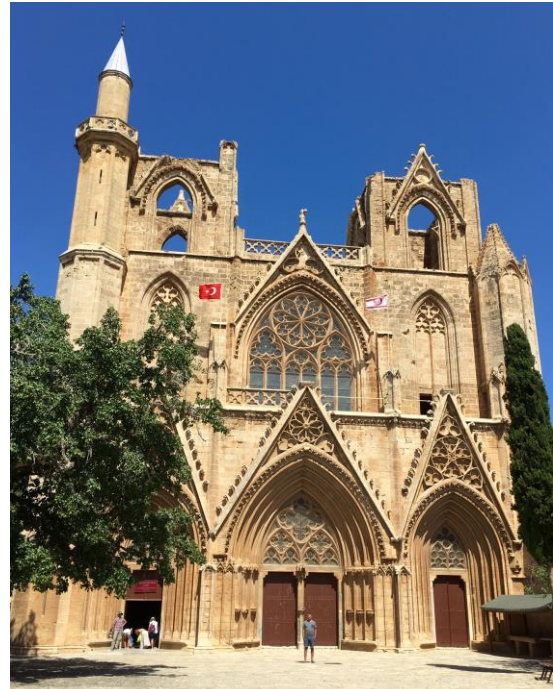
Şekil 1. Saint Nicholas Katedrali/Lala Mustafa Paşa Cami-Gazimağusa

Osmanlı döneminde camiye dönüştürülmüş kiliselerden en iyi bilinen örnek Mağusa'da bulunan ve 1571 yılında Osmanlı fethinden sonra camiye dönüştürülen Saint Nicholas Katedrali/Lala Mustafa Paşa Cami'dir (Şekil 1). Reims'daki

Notre Dame Katedrali'nden esinlenerek inşa edilen katedral [37] ve Kudüs Kralı'na taç giyme töreninin yapılması nedeniyle Hristiyanlar için önem taşımaktadır [38]. St. Nicholas'ın oldukça iyi işlenmiş Gotik mimari etkili batı yöndeki giriş cephesinin iki yanındaki çan kulelerinden kuzeydekinin yerine yapı camiye dönüştürüldükten sonra zarif bir minare yapılmıştır (Şekil 1).

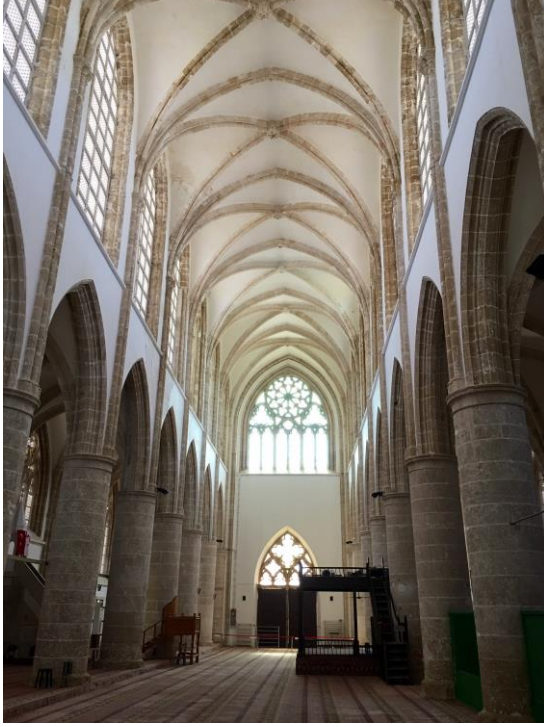
Şekil 2. Lala Mustafa Paşa Cami iç mekan

Yapının cephesinde ve iç mekanında Hristiyan dinine ait İsa, Aziz ve melek tasvirleri ile referanslar kaldırılmış, iç mekan beyaz renkte boyanmıştır (Şekil 2). Ayrıca, yine tasvir süslemeli vitray camlar kaldırılarak yerine mermer soyut desenli oyma paneller yerleştirilmiştir. İç mekanda güney duvar üzerine mihrap nişi eklenmiş, ahşap bölme ile kadınlar mahfili tanımlanmıştır. Mermer zemin kible yönünde seccade şeklinde dokunmuş ve ibadet sırasında her birey için yer tanımlayan halılarla kaplanmıştır. Benzer şekilde başkent Lefkoşa'daki St. Sophia Katedrali de fetih Sultanı II. Selim'in adı verilerek camiye çevrilmiştir. Selimiye Cami, Sultanı temsil ettiği için iki

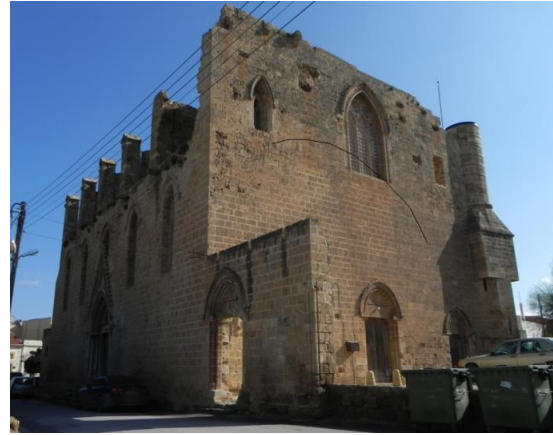
Şekil 3. St. Peter ve St. Paul Kilisesi/Sinan Paşa Cami-Gazimağusa

Bu kategoride sadece iki camiye rastlanmıştır. Birinci örnek St. Peter ve St. Paul Kilisesi, bugünkü adıyla Sinan Paşa veya Buğday Cami'dir

(Şekil 3). Mağusa surlar içinde yer alan yapı Latin kilisesi olarak kullanılırken 14. yüzyıl ortalarında Osmanlılar tarafından camiye dönüştürülmüştür. Yapısal sorunları nedeniyle sonraları ahır, tahıl deposu ve kütüphane olarak hizmet vermiştir. Bir süre boş kalan cami, 2009 yılında USAID'in finansal desteğiyle restore edilerek kültürel amaçlı kullanılmak üzere Gazimağusa Belediyesi'ne devredilmiştir. Yapıldığı dönemin Gotik kiliselerine göre ham ve ağır görümlü yapının biri batıda diğeri kuzeyde iki girişi vardır. Kuzey girişinin 1940 yılında pencereden kapıya dönüştürüldüğü bilinmektedir [39]. Cami olarak kullanıldığı için iç mekanda fresk ve süsleme bulunmamaktadır. Ancak son restorasyon çalışmaları sırasında Osmanlı döneminde eklenen mihrabın arkasında kalmış fresk izleri bulunmuş ve 2011 yılında restore edilmiştir.

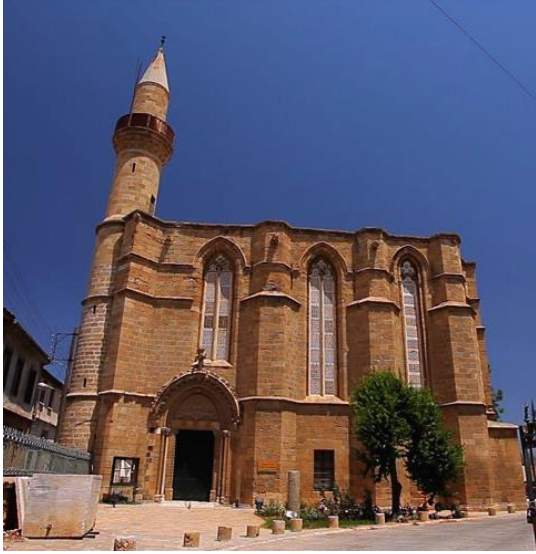
Şekil 4. St. Catherine Kilisesi/Haydarpaşa Camii-Lefkoşa

İkinci örnek 14. yüzyılda kadınlar manastırının parçası olan ve Lüzinyanlar tarafından yaptırılmış Lefkoşa'daki St. Catherine kilisesidir (Şekil 4). Gotik dönemi yansıtan taş oyma süsleme ve tasvirler ile Lefkoşa'daki ikinci büyük kilisedir. Osmanlılar Ağalar Camisi olarak adlandırdıkları bu yapıyı dönüştürürken bazı öğeler eklemiştir. Bu değişim sırasında iç mekandaki özgün taş işçiliği detayları alçı ile tamamen kapatılmıştır. Ayrıca tasvirli vitray camlar delikli alçı panellerle değiştirilmiştir. Yeterli ışık elde etmek için zemin seviyesinde duvar boyunca büyük kare pencere açıklıkları oluşturulmuştur. Kıbrıs Vakıflar İdaresi

tarafından restore edilmeye başlandıktan sonra, 1950'li yıllarda yapı evlilik ve kayıt ofisi olarak kullanılmıştır. 1986 ve 1991 yılları arasında tekrar restore edilmiş ve Haydar Paşa Cami olarak yeniden adlandırılmıştır. Günümüzde sanat galerisi ve müze olarak kullanılmaktadır.

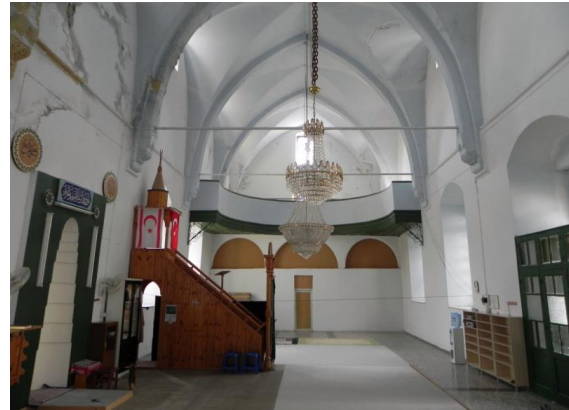
Şekil 5. Panayia Chardakiotissa Kilisesi/Başpınar Camii iç mekân-Değirmenlik

Bugün halen cami olarak kullanılan ve 1974 yılı sonrasında dönüştürülmüş kiliselerden biri Değirmenlik'de bulunan Panayia Chardakiotissa Kilisesi'dir. Günümüzde Başpınar Cami olarak bilinmektedir. 1831 nüfus sayımlarına göre köy ağırlıklı olarak Hristiyan Rumlara ev sahipliği

yapmıştır. Günümüzde ise ağırlıklı olarak çoğu Trabzon'dan getirilmiş Türk göçmenler ve adanın güneyinde yer alan Larnaka bölgesinden göç etmek zorunda kalmış Kıbrıs Türkleri yaşamaktadır. 1902 yılında inşa edilmiş köydeki en büyük kilise olan yapı 1975 yılında camiye dönüştürülen ilk kilisedir. Gunnis'e göre [38], kilisenin galerisinde 17. yüzyıla tarihlenebilecek simgeler bulunmaktaydı, ancak günümüzde yapının iç mekânında orijinal tasvirlerden, duvar resimlerinden veya süslemelerinden hiçbir iz rastlanmamaktadır. İç mekânda duvarlar beyaz badana yapılmış, taş zemin halı ile kaplanmış, güney duvara mihrap eklenmiştir. Ahşap minber ise daha sonra yapılan bir eklemedir (Şekil 5). Kilisenin dışında ise çan kulesinin üzerine eklenen küçük ölçekli minare haricinde pek bir değişiklik yapılmamıştır.

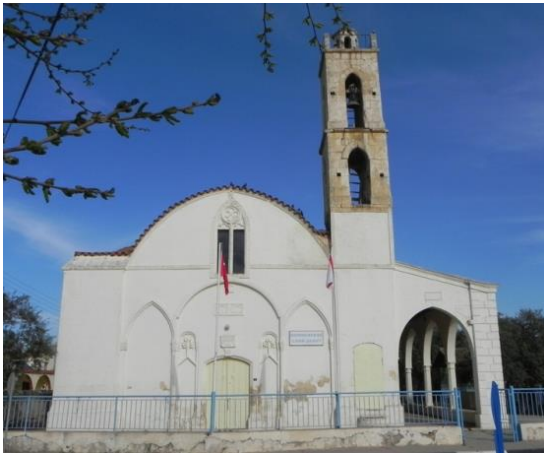
Şekil 6. Agios Nikolaos Kilisesi/Mormenekşe Köyü Cami

1974 yılından sonra camiye dönüştürülen 70 kiliseden 20 tanesi 1991 den bu yana yapılmakta olan yeni camiler nedeniyle cemaatini kaybetmiş ve terkedilmiştir. Bu çalışmada sunulan ilk örnek yapı Mormenekşe'de bulunan Agios Nikolaos Kilisesi'dir (Şekil 6). 1831 nüfus sayımına göre köyde yaşayanların tümü Rumlardan oluşmaktaydı. İngiliz Hükümeti döneminde nüfus durumu değişmemesine rağmen, 1974'de köyde yaşayanların yerine Larnaka bölgesinden göç eden Kıbrıs Türkleri yerleştirilmişlerdir. Daha sonraları, 1976 ve 1977 yıllarında, çoğunlukla Adana'dan gelen Türk nüfus da köye yerleşmiştir. Mormenekşe Köyü kilisesinin geçmişi, kuzey cephede yer alan giriş kapısı üzerindeki kitabesine göre 1863 yılına dayanır. Kiliseyi özel kılan bir karakteristiği doğu duvarındaki İsa kabartmalarıdır. Bu kabartmalar camiye dönüşüm sürecinde yok edilmemiştir. Kilise Kıbrıs Türklerinin gelmesiyle 1975 yılında camiye dönüştürülmüş ve 2010 yılına kadar kullanılmıştır. Günümüzde ise köye yapılan yeni cami Müslüman Türk toplumunun ibadet ihtiyacını karşılamaktadır.

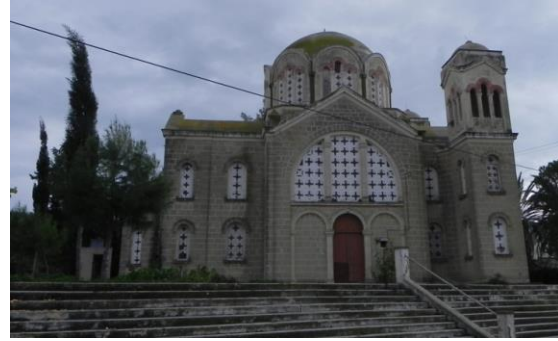
Şekil 7. Agios Sergios Kilisesi/Pamuklu Köyü Eski Cami

Bir diğer örnek ise Karpaz/Karpas yarımadasında bulunan Pamuklu/Tavrou'daki Agios Sergios kilisesidir (Şekil 7). Bu köyde de 1974 yılı öncesinde sadece Rumlar yaşamaktaydı. 1974 yılı sonrasında ise Pamuklu Köyü Giresun, Ordu ve Yozgat'tan göç eden Türklere ev sahipliği yapmıştır. Köyde bulunan Agios Sergios Kilisesi silindirik bir kasnak üzerine yerleştirilmiş kubbe ile örtülü geniş kütleliyle 19. yüzyılın tipik bir örneğidir. Ayrıca kilisenin batı cephesinin her iki yanında çan kuleleri vardır. 1974 sonrasında camiye dönüştürülmüş, ancak 2010 yılında hemen yanına yeni cami yapıldığı için terkedilmiştir.

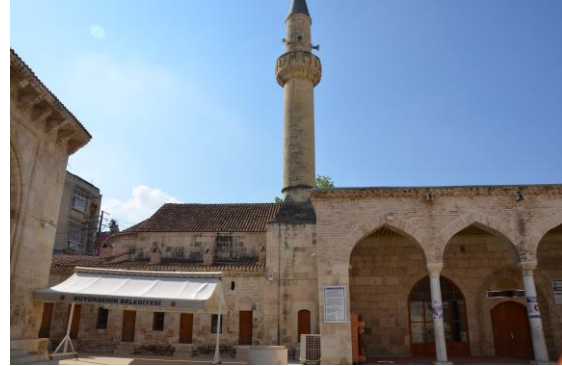
Şekil 8. Yağ Cami/St. Jacques Kilisesi

Adana tarihi kent merkezinde camiye dönüştürülmüş tek kilise bugün Yağ Cami olarak bilinen St. Jacques Kilisesi'dir (Şekil 8). Evliya Çelebi, Seyahatnamesinde yapıdan Eski Cami adıyla söz etmektedir. Ramazanoğlu Halil Bey tarafından 1501 yılında kiliseden camiye çevrildiği, daha sonra yapının avlusu etrafında yer alan son cemaat yeri, taç kapısı ve medresesinin oğlu Piri Paşa tarafından yaptırıldığı bilinmektedir [50]. Caminin kuzeybatı köşesinde yer alan minaresi 1525 yılında yaptırılmış ve 1941 yılında yenilenmiştir [50].

Bugünkü haliyle yapı 1000 m² nin üzerinde geniş bir parsel üzerinde 375 m² si kapalı alandan oluşmaktadır. Kuzey yönde büyük bir avlu ve bu avlu içerisinde medrese yer alır (Şekil 9). Yağ Camii Külliyesi'ni oluşturan yapılar mimari kompozisyonları, yapım teknikleri ve büyüklükleri açısından farklıdır. Bu farklı kütleler arasında doğu yöndeki dairesel apsis uzantısıyla daha önce kilise olan kısım fark edilmektedir. Bu bölüm minarenin hemen arkasındadır.

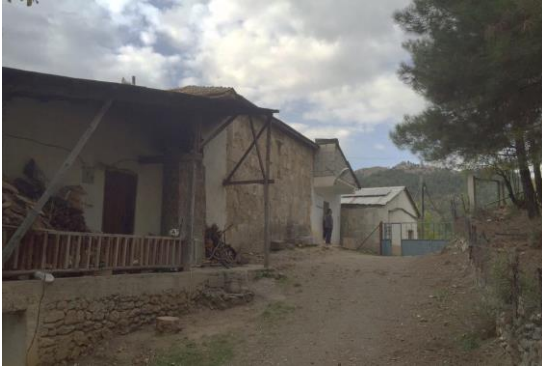
Şekil 10. Kıbrıslar Köyü Cami doğu yönde giriş cephesi

Adana il sınırları içinde Kozan İlçesi Kıbrıslar Köyü'nde kiliseden camiye dönüştürülmüş bir yapı bulunmaktadır. Kıbrıslar Köyü Cami hakkında yazılı bilgiye ulaşılmamıştır. Mimari niteliklerine dayanarak kilisenin Bizans dönemine ait olduğunu ve zaman içinde değişikliklere uğradığını söylemek mümkündür. Bugünkü haliyle özgün kilise yapısının kuzey duvarına bitişik tek katlı betonarme ek yapılmak suretiyle kullanım alanı genişletilmiş, güney duvarın bir kısmına bitişik olarak da imam için konut inşa edilmiştir (Şekil 10).

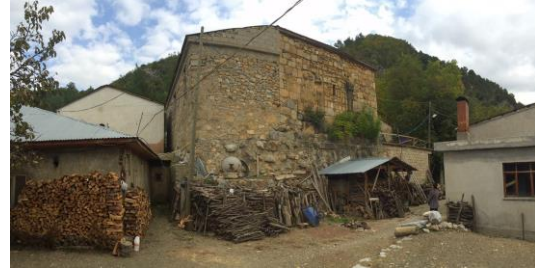
Şekil 11. Kıbrıslar Köyü Cami batı cephe

Yapı dış kütlesi bakımından kilise tipolojisine uygun izlenim vermemekle birlikte bu durumun zaman içinde yapılan değişikliklerden kaynaklandığı söylenebilir (Şekil 11). Yapı eğimli bir arazi üzerinde konumlanmakta ve bugün üst kottan giriş almaktadır. Ancak, alt kotta yapının önceki dönemlerine ait izler barındıran güney yönde bir giriş daha mevcuttur. Tonozlu bir mekânla geçilen alt kotta yapının önceki dönemde de cami olarak kullanıldığını gösteren güney duvarda mihrap nişi bulunmaktadır. Bu niş yukarıda bugün kullanılan mekânda yer alan mihrap nişi ile aynı aks üzerindedir. Yapı bugün tespit edemediğimiz ancak detaylı araştırma ve belgeleme çalışmaları sonucu anlaşılabilirken nedenlerle kısmen yıkılmış ve ahşap döşeme dikmelerle üst kotta taşınmıştır (Şekil 12).

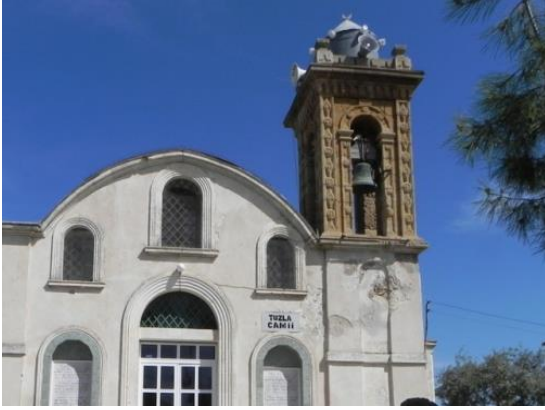
Şekil 13. Tuzla Cami

Dönüştürülme sürecinde yapılan fiziksel değişiklikler açısından Kuzey Kıbrıs'taki uygulamalar Adana'daki örneklerle benzerlik göstermekle birlikte, Adana'daki kiliselere dışarıdan yapılan eklerin özgün yapıların kütleli olarak algılanmasının önüne geçtiği söylenebilir. Bunun dışında yapılan müdahaleler benzer şekildedir: Yapı bütün Hristiyan sembeler, duvar resimleri, tasvirler, haçlar ve özellikle ibadet edilen alan içindeki hayvan veya insan figürleri, Hristiyanlık dinine ait sembollerden arındırılmıştır. Taşınabilir öğeler kaldırılmış ve tasvirli duvarlar genellikle sıva ve boyayla kapatılmıştır. Mihrap kibleye yönelimi gösterdiği için gereklidir. İbadet yerde yapıldığı için caminin zemini dönüşüm sırasında genellikle halı ile kaplanmış. Yapının dışındaki önemli fiziksel düzenleme minarenin eklenmesidir. Bazı örneklerde çan kulelerinden biri minareye dönüştürülmüş ve bazılarında ise yeni kuleler yapılmıştır. Ancak günümüzde kayıttan ezan okunduğu için bazı örneklerde minareler oldukça küçük yapılmış ve üzerine hoparlör eklenmiştir. Kuzey Kıbrıs'taki bazı örneklerde dış kütlede Hristiyanlık sembollerinin kaldırılmadığı gözlenmiştir. Bu durum, güneyden gelen Türk toplumun bir gün kendi köylerine geri dönecekleri ve kuzeydeki köylerde geçici olarak buldukları için yapılar üzerinde büyük çaplı değişiklikler yapmaktan kaçınmalarıyla ifade edilebilir. Örneğin, 1974 yılında camiye dönüştürülen ve o zamandan beri kullanılan Tuzla Cami'nin (Şekil 13) çanı bir gün tekrar işlevini görme olasılığı nedeniyle kaldırılmamıştır.
