# ÜÇ SELÇUKLU ÂBİDESİ DOLAY HAN, KESİK KÖPRÜ KERVANSARAYI VE HAN CAMİİ

TAHSİN ÖZGÜÇ-MAHMUT AKOK

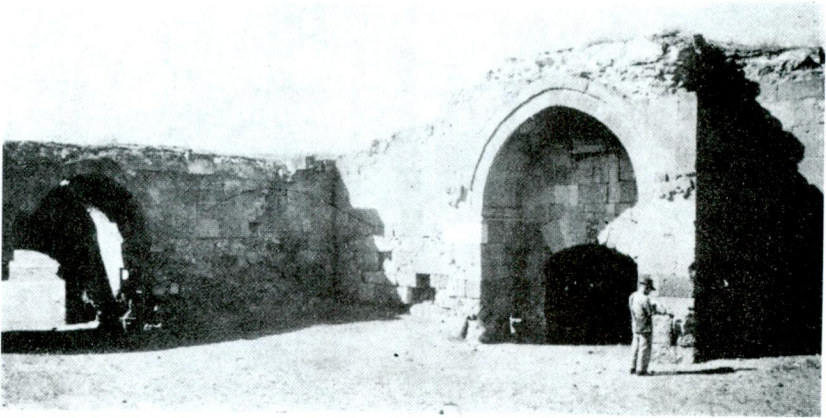
9

de avluya açık revakların veya kapalı odaların bulunduğu işaret etmektedir. Avlunun içine ve mescidin Kuzey duvarına bağlanmış durumda inşa edilmiş olan ve dama çıkışı temin eden taş merdivenin duvar içindeki basamak izleri, bugün dahi, bellidir (Res. 9).

Dışarıya doğru çıkıntılı ahır kapısı, üzengilerinde sola müteveccih iki arslan kabartmasına bastırılmış, kaşlı kemer şeklindedir (Res. 9-10). Bu kapıda mihrabiye yoktur. Yan söveleri, kemer ayakları şeklinde, düz olarak inşa edilmiştir. Girişin basık kemeri silmeli ayaklara basmaktadır. Dört satırlık mermer kitabe, basık kemerin üstünde ve tetkikini çok güçleştirecek kadar yüksektedir. Kapalı kısımda uzunluğuna 2, enlililiğine 5 sıra halinde tertiplenmiş 10 adet taş ayak vardır. Üç neflidir. Diğerlerinden daha geniş ve daha yüksek tonozlu olan orta nefin sağ ve solundaki birer nef ortadakine muvazi olmak üzere, uzun bir şekilde, tonozlanmıştır. Dört köşeli taşlarla örülmüş olan bu 10 kısa direk ve üstlerindeki 12 sivri kemer nefleri birbirinden ayırır. Kubbesiz olan orta nef tonozu, her direk balâsında görülen ve muntazam silmeli üzengilere basan 5 takviye kemeriyle tutturulmuştur (Res. 11). Yan neflerin tonozları da üzengileri olmayan ikişer takviye kemerlidir. Ahırın Kuzey ve Güney duvarlarının yüksek kısımlarına şakulî ve yanları şivli ikişer pencere açılmıştır <sup>12</sup>. Hanın her iki kısmındaki sivri tonozların yalnız üst seviyeleri, Til kervansarayında da gördüğümüz gibi, moloz taşdan yapılmıştır. Bunlardan bir çoğu, bugün dahi, sıvalarını muhafaza etmektedir. Kervansayın her tarafı, içi-dışı, çok düzgün işlenmiş kesme taşlarla kaplıdır. (Res. 11, 15). Esas yapı malzemesini teşkil eden andezitin işlenmesi çok kolaydır. Bunlar arasında gayet az miktarda da olsa, kireçtaşı ve bir kaç tane de bazalt blok görülmektedir. Hanın çevre duvarları dışında, dayanak mahiyetinde çıkıntı teşkil eden dört köşeli kuleleri vardır (Res. 12). Korunan çörtlenleri basit, oyuk taşlar halindedir. Üstü, kara dam tarzında, toprak örtülüdür. Kapalı kısmın Güney duvarındaki iki pencereden birinin üstünde, uzaktan iyice teşhis edemediğimiz bir takım kabartmalar görülmektedir (Res. 12). Ağzıkara Handa olduğu gibi, burada da, bu tipe giren kervansaraylardakinin aksine, kapalı kısmın avlunun soluna yapılmış olmasının sebebinin K. Erdmann'ın da, haklı olarak, işaret ettiği gibi <sup>13</sup>, arazinin vaziyetinde
