Yapılarda su yalıtım uygulamalarının önemi ve maliyeti

The importance of waterproofing applications in buildings

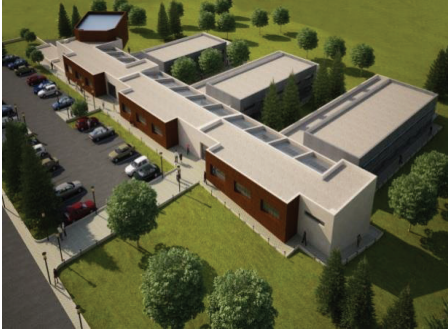
Şekil 1. Örnek binanın genel görünümü

Seçilen bina, bir üniversitenin Merkezi Araştırma Laboratuvar Binası olup, yapımı başlangıçta üç blok olarak düşünülmüş ancak bir bloğu (A blok) tamamlanamamıştır (Şekil 1). Merkezi Araştırma Laboratuvarı Binasının zemin katında, kafeterya, 8 adet laboratuvar odası, seminer odası, 3 adet malzeme deposu, elektrik odası, mekanik oda, tehlikeli madde deposu bulunmaktadır. Birinci katında ise 3 adet ofis odası ve büyük seminer salonu vardır. Çalışma kapsamında da bu bloğunun hesaplamaları yapılmıştır (Şekil 2) (Üstündağ, 2016).

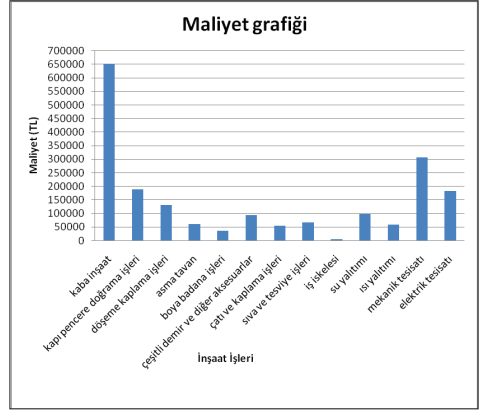
Şekil 5. Örnek binanın maliyet miktarı

Metraj çalışmaları 13 farklı grup başlığında yapılmıştır (Tablo 1, Şekil 5).

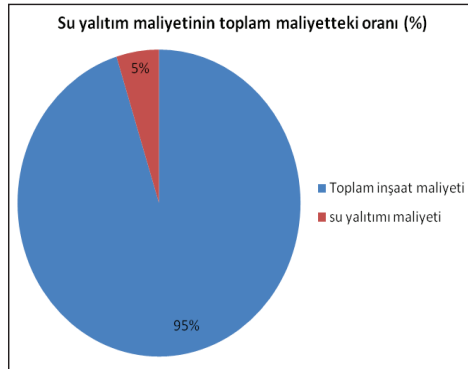
Şekil 7. Toplam inşaat maliyetinde su yalıtım maliyeti oranı

Yapıdaki su yalıtım maliyeti %4,55'lik bir paya sahiptir. Yapılan diğer inşaat işlerinin toplam maliyetteki oranları incelendiğinde; en büyük pay %33,6 ile kaba inşaat maliyetine ve %15,83 ile mekanik tesisata ait olduğu görülmektedir. Daha sonra %9,73 ile kapı pencere doğrama, %9,59'u elektrik tesisatı, %5,27'si döşeme kaplama, %4,55'i çeşitli demir ve diğer aksesuar, %3,54'i ısı yalıtımı, %2,84'ü çatı ve kaplama, %3,17'si asma tavan, %3,47'si sıva ve tesviye ve %1,91'i de boya badana işlerine ayrılmıştır (Üstündağ, 2016) (Şekil 6, 7).
