ERZURUM/İSPİR YEDİGÖL KÖYÜNDE BULUNAN GELENEKSEL EVLER

“Erzurum / İspir Yedigöl Köyünde Bulunan Geleneksel Evler” konulu bu makalede, Yedigöl Köyü Kuşdili mevkiinde yer alan tescilli ya da tescilsiz evler plan, mimari ve süsleme özellikleri açısından ele alınmıştır. Yedigöl Köyü evlerinin şekillenmesinde bulunduğu coğrafi etkenler, iklim şartları, yapı malzemesi, ve geleneklerin etkili olduğu izlenmektedir.

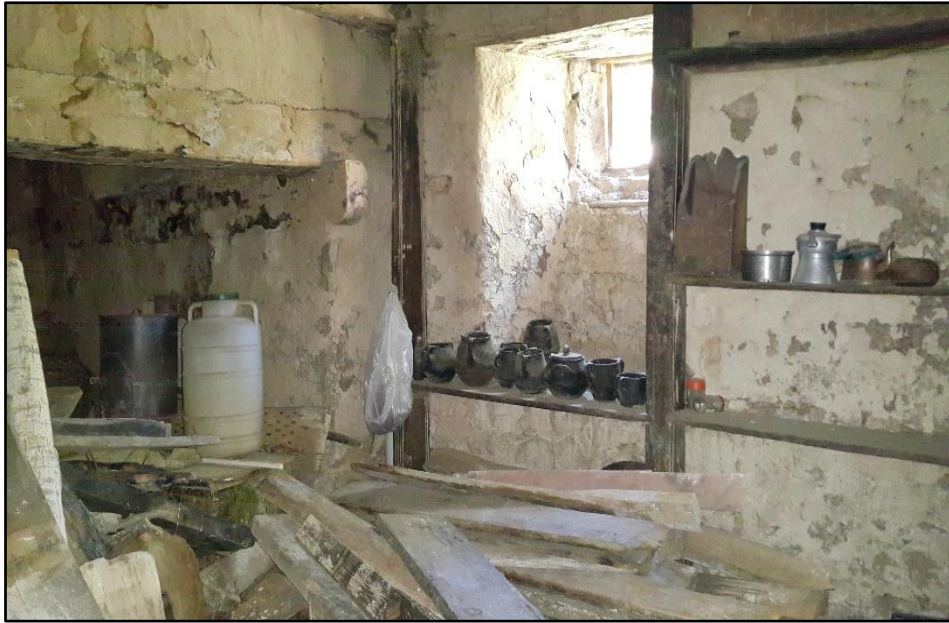
Foto 4: İbrahim Daniş Evinde Tandirevi

terekler mevcuttur. Tandırbaşının düz olan kemeri ve kaşı ahşaptandır (Foto.4). Dip duvarında iki ocak ve bir niş, yan duvarında bir niş daha görülmektedir. Tandırbaşı bacası bölgesel özellikte üst kısmında kepenk bulunan duvar içinden çatı seviyesine aktarılan bir sistem göstermektedir. Girişten sonra tandirevinin sağ tarafta kalan kısmında bir oda vardır. Odanın giriş yönünde dolap ve ahşap malzeme ile yerden 30 cm yükseltilerek yapılan makat bulunmaktadır. Zemini ve tavanı ahşaptır.

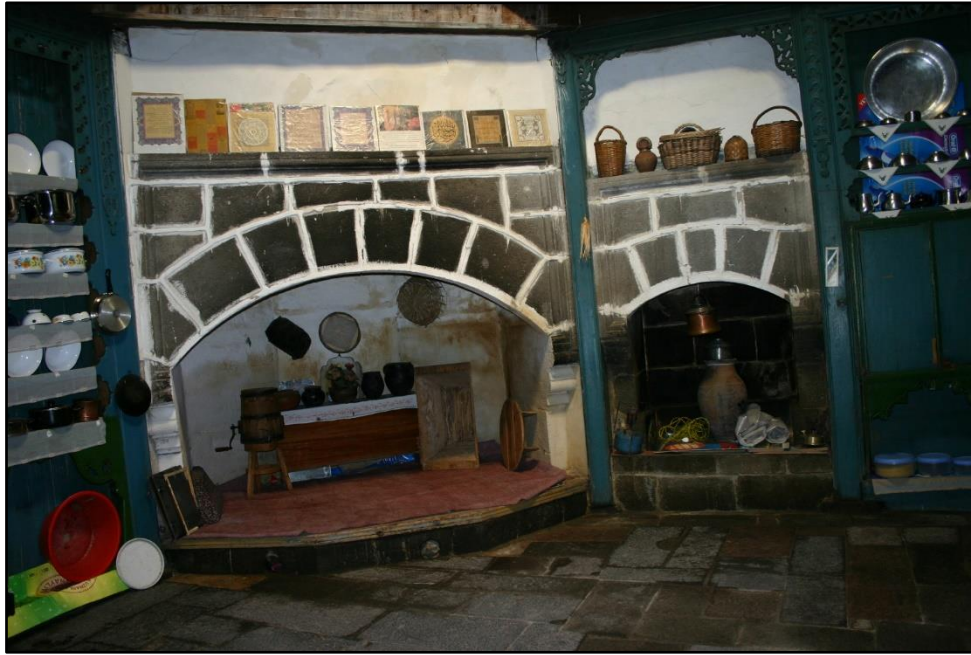
Foto 6: Erzurum Hanağası Evinde Tandırbaşı ve Küçük Ocak

Geleneksel Erzurum evlerinde zemin katın en geniş mekanı olarak tasarlanan tandirevi ve ona bağlı birimler tandırbaşı (Foto.6), küçük ocak, seki, kurun, kiler-ambar, terekler, tandirevi odaları ve üst örtüsü kırlangıç kubbe ile özel bir tasarım örneği sergiler. Doğu Anadolu Bölgesinde kent ve kırsal konut mimarisindeki çeşitliliğe rağmen Erzurum tandirevinin mimari özellikleri ile birebir örtüşen örneği yoktur. Yalnız Bayburt evlerinde (Uçar, 1998: 152) “yerevi” olarak isimlendirilen tandirevi en yakın benzeri olarak karşımıza çıkmaktadır. Erzurum evleri mimarisinde özelleşen tandirevi, aileyi bir araya toplayan, pişirme ve ısınma amaçlı yere gömülü tandır (Köşklü, 2005: 159), küçük ocağı, pişirme işleminde gerekli malzemenin muhafaza edildiği depolama birimleri, her türlü araç gereç için ayrı ve uygun özellikte terek ve dolapları bulunan, su ihtiyacının karşılandığı kurunu, yanı sıra sekisinde oturulan, misafir ağırlanan çok fonksiyonlu bir mekandır. Tandirevi yada değişik isimlerle anılan bu mekanın çok fonksiyonlu kullanımı aslında Doğu Anadolu evlerinde benzer şekilde izlenmektedir (Köşklü-Tali, 2007: 102-103).

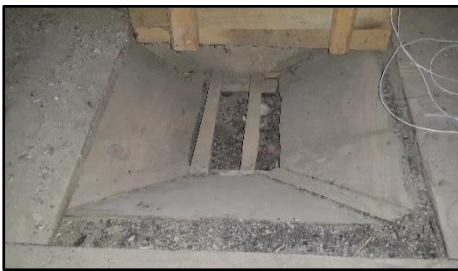
Foto 10: Şahin-Rüstem Daniş Evinde Kehriz

Geleneksel Yedigöl evlerinde kullanılan kehrizler (Foto.10), üzeri ahşap kapakla kapatılıp açılabilen, giderleri ya beden duvarlarından dışarıya ya da borularla duvar içinden evin dışına aktarılan, boyutları 80x80 ile 120x120 cm arasında değişen basit yıkanma birimleridir. Zeminleri ya ahşap ya da betondur. Tabanında suyun kolayca akmasını sağlayacak oluklar/arklar oluşturulmuştur. Gusülhaneler ise kehrizlerin daha gelişmiş örnekleridir. Dışarıdan dolap görünümünde olan gusülhaneler, beden duvarının et kalınlığından faydalanılarak yapılmıştır. Anadolu evlerinde farklı isimlerle anılan gusülhaneler, Doğu Anadolu evlerinde de oldukça yaygındır.

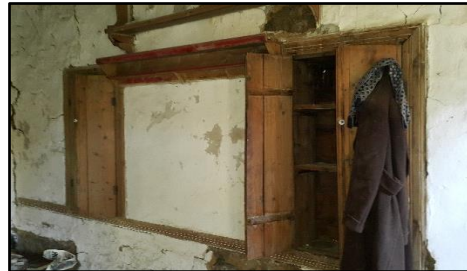
Foto 11: Reşit Doğan Evinde Dolap

Yedigöl Evlerinde karakteristik özelliklerden biri de dolap ve yüklük (Foto.11) kullanımındır. Genelde odaların içinde bulunan yüklükler kapının sağında ya da solunda olan gusülhaneye alternatif olarak yapılmıştır. Derinliği 70 cm civarında olan yüklüklerin önlerinde çift kanatlı kapaklar kullanılmıştır. Yüklüklerin konumlandırıldığı diğer bir alan ise makatın üzerinde bulunan duvarlardır. Dış cephe duvarlarının et kalınlığı fazla olduğu için hali hazırdaki derinlik yüklük olarak değerlendirilmiştir. Bu durum Anadolu evlerinde oldukça yaygındır. Tek kapaklı dolaplar ise derinliği 30 ile 50 cm arasında değişen nişlerden ibarettir. Ön tarafları kapaklı olan dolapların bazılarının içlerinde raflar mevcuttur.

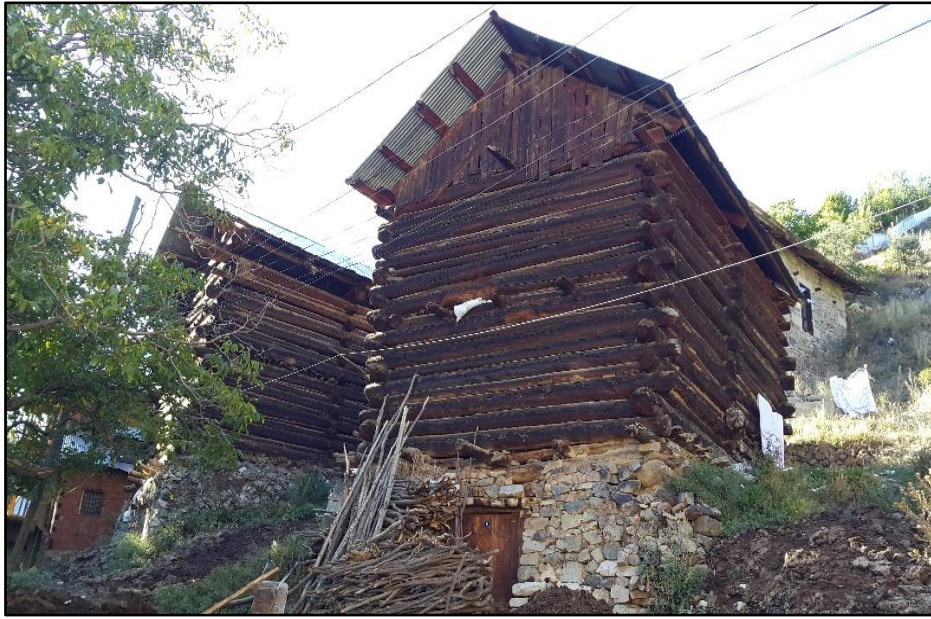
Foto 18: Şahin-Rüstem Danış Evinde Ahır ve Merek

Hayvanların yiyeceği ot, saman ve yemlerin saklandığı birimler olan merakler, hayvancılıkla uğraşan evlerde karşımıza çıkmaktadır. Tıpkı ahırlarda olduğu gibi, evlerde farklı yerlerde konumlandırılan merakler, eğer yapı bünyesinde ise arazinin konumuna göre şekillenmiştir. Kare ya da dikdörtgen planlı olan merakler genelde ahırın yanında bulunmaktadır. Evin bodrumunda yapılan meraklerin üst örtüsü ahırlarda olduğu gibi mertekli örtüdür. Merak yapımı için uygun arazinin bulunmadığı durumlarda evlerin çatı katı değerlendirilmiştir. Yedigöl'de bulunan evlerin ahır ve merak birimleri, Doğu Karadeniz örneklerine daha yakın özellikler sergilemektedir. Şahin-Rüstem Daniş Evinde görülen taştan sağır duvarlı ahırın üst katında ahşap yığma ile yapılan merak kısmı bu gruba güzel bir örnek teşkil etmektedir (Foto.18).
