Şanlıurfa İlinde Süne İlaçlamasında Kullanılan Tarla Pülverizatörlerinin Mevcut Durumunun Saptanması

İbrahim Tobi^{1*}, Ramazan Sağlam¹

¹Harran Üniversitesi, Ziraat Fakültesi, Tarım Makinaları Bölümü, Şanlıurfa

Determination of the Present Conditions Years of Field Sprayers Used in Sunnpest Spraying in Şanlıurfa

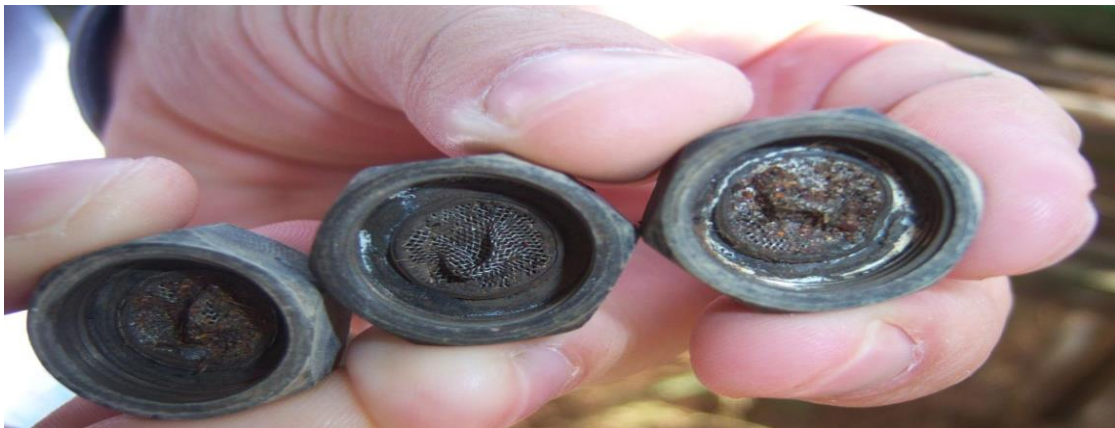
Şekil 1.

Anketlerin yapıldığı işletmelerde, 60 çiftçiden 43 ünde püskürtme memelerinin içerisinde süzgeç bulunurken 17' sinde ise yani %28,30' unde püskürtme çubuğu genişliği boyunca bazı püskürtme memelerinde süzgeç tespit edilememiş veya bazılarının problemlili olduğu tespit edilmiştir (Tablo 8). İşletmelerde en çok tespit edilen süzgeç problemlerinden birisi Şekil 1' de gösterilmiştir. Şekil 1' de görüldüğü gibi kesik yarım küre şeklindeki

filtre, plastik malzemeden yapılmış girdap plakasına yapışmıştır. Bu şekildeki karşılaşılan problemlerde çiftçiler elinde yeterli yedek filtre var ise yenisi ile değiştirmekte yok ise filtreyi girdap plakasından kopararak, memeyi filtersiz kullanmaktadır. Fazla problemlili olmayan filtrelerin de çiftçiler tarafından pülverizatörde kullanıldığı gözlemlenmiştir. Bu şekilde meydana gelen problemlerin ortak özelliği kesik konili tel dokuma şeklinde imal edilen filtrelerde ortaya çıkmasıdır.

Püskürtme memeleri içerisinde bulunan süzgeç problemlerinden birisi

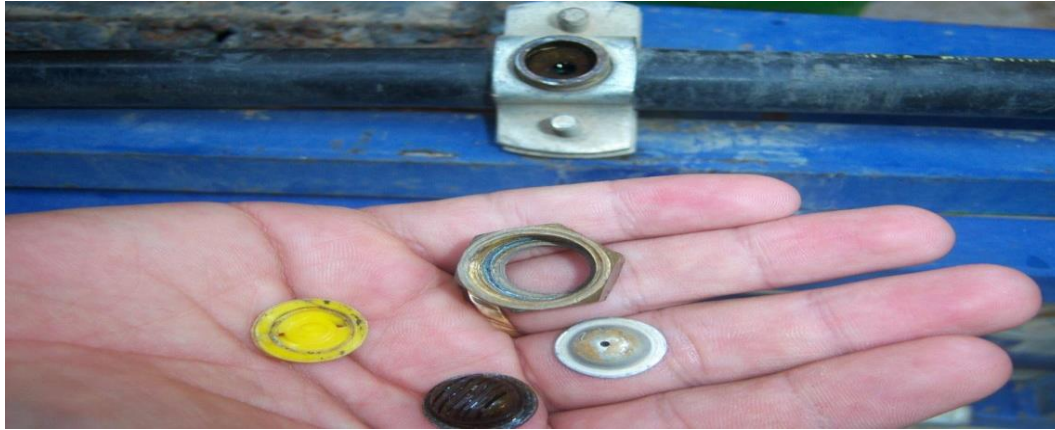
Şekil 2.

Çiftçilerin kullanmış olduğu kesik konili pirinç malzemeden yapılmış filtrelerde ise korozyon ve oksitlenme tespit edilmiştir. (Şekil 2). Korozyon ve oksitlenme filtrelerin uzunlamasına deliklerini kapattığından, uygulama öncesinde temizlenip kullanılması gerekmektedir.

Çiftçilerin kullandığı pirinç malzemenen yapılmış kesik konili filtre

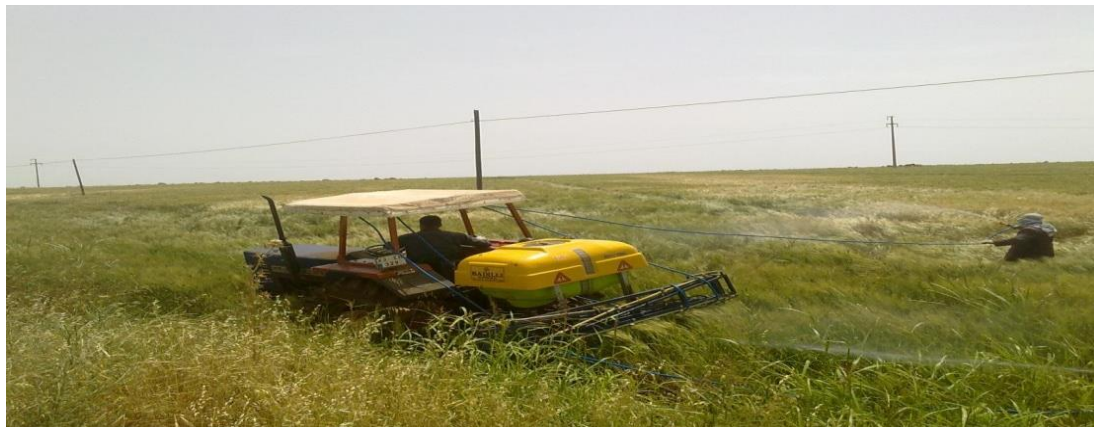
Şekil 3.

Yapılan anket çalışmalarında gelir durumu iyi olan bazı çiftçilerin ise yüksek çatılı tarla pülverizatörünü kiralama yoluna gittiği gözlemlenmiştir. Çiftçilerin süne ile ilgili tarımsal mücadelede kullandıkları tarla pülverizatörlerinin ilaçlama yüksekliği yetersiz kalmaktadır. Anket çalışması ve tarla denemeleri sırasında zaman zaman uygun olmayan ilaçlama yöntemleri tespit edilmiştir (Şekil 3). 22 işletmenin sahip olduğu pülverizatörlerin püskürtme çubuğu bağlantısı sabit olduğundan ilaçlama yüksekliği yeterince artırılmamaktadır. Şekil 3'

te görüldüğü gibi pülverizatörün ilaçlama yüksekliği süne ilaçlamalarında yetersiz kalmaktadır. 15 çiftçinin süne ilaçlamasını el tabancası ile tarla içerisine girerek yaptığı veya tarlanın kenarından rüzgarı arkasına alarak tarlanın tamamını ilaçladığı saptanmıştır. Ayrıca, bu şekilde yapılan ilaçlamalarda çiftçilerin herhangi bir koruyucu eldiven ve maske kullanmadığından tabancaları kullanan uygulayıcıların sağlığı süne ilaçlamasında kimyasaldan dolayı olumsuz bir şekilde etkilenmiştir.

Yetersiz ilaçlama yüksekliğinden dolayı el tabancasıyla yapılan yanlış uygulama

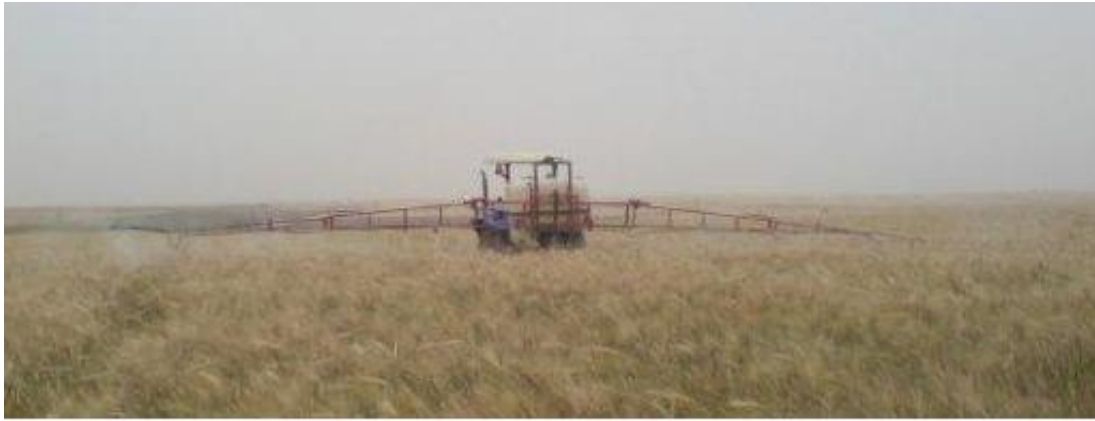
Şekil 4.

Ayrıca, püskürtme çubuğunun katlanma noktalarındaki bağlantı yerlerinde sabit bir bağlantı sağlanamadığı için süne ilaçlaması sırasında püskürtme çubuğunun bir

ucunun aşağı, diğer ucunun yukarı (Şekil 4) ve ileri-geri hareket ettiği tespit edilmiştir. Yine püskürtme çubuğu-

Süne ilaçlaması sırasında püskürtme çubuğunun bağlantı noktalarında sabit bir bağlantı sağlanamadığından dolayı çubukun aşağı-yukarı hareketi

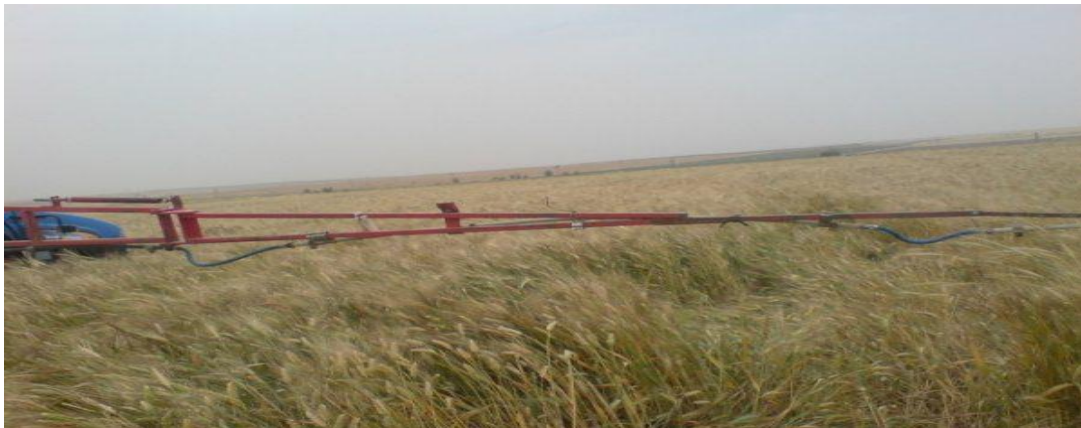
Şekil 5.

Püskürtme çubuğuna hortumların bağlantı noktalarında özellikle sık sık hatalar tespit edilmiştir. Tarla pülverizatörlerinde püskürtme çubuğunun genişliği boyunca hortumların çatıya bağlantısını sağlayan kelepçelerin düzgün bir şekilde bağlantısının yapılamadığı saptanmıştır. Bu yanlış bağlantılar iki püskürtme memesi arası mesafeyi küçültmekte veya büyümekte ve ayarlanan ilaçlama yüksekliğini 5-10 cm azaltmaktadır (Şekil 5).

Püskürtme çubuğundaki bağlantı hataları

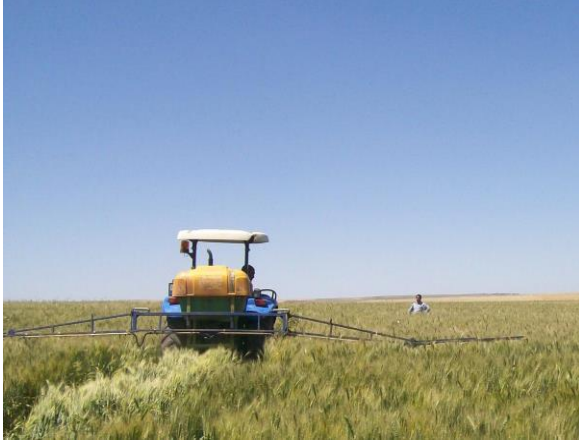
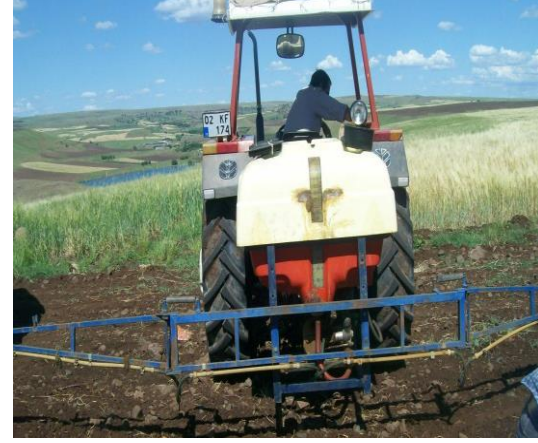
Şekil 6.

Ülkemizde pülverizatörlerin satış sonrası kontrolü yapılmadığından çiftçiler pülverizatörlerde meydana gelen arızaları ya kendi imkanlarıyla tamir etmekte yada çoğunlukla tamircide tamir işini gelişigüzel yaptırmaktadır. Bu da sorunlara ancak geçici çözüm sağlamakta ve sorunların tekrarlanması kaçınılmaz olmaktadır. Ayrıca 20 pülverizatörün püskürtme çubuğu genişliği boyunca püskürtme çubuğunda zigzaglar da tespit edilmiştir (Şekil 6).

Püskürtme çubuğunun genişliği boyunca meydana gelen düzensizlikleri
