# SAMSUN RUH SAĞLIĞI VE SİNİR HASTALIKLARI HASTANESİ'NİN (CANİK HAMİDİYE HASTANESİ) GÜNCEL KORUMA SORUNLARI VE KORUMA-YENİDEN İŞLEVLENDİRME ÖNERİLERİ

## CURRENT CONSERVATION PROBLEMS AND CONSERVATION- ADAPTIVE REUSE RECOMMENDATION OF SAMSUN MENTAL HEALTH AND NEUROLOGICAL DISEASES HOSPITAL (CANİK HAMİDİYE HOSPITAL)

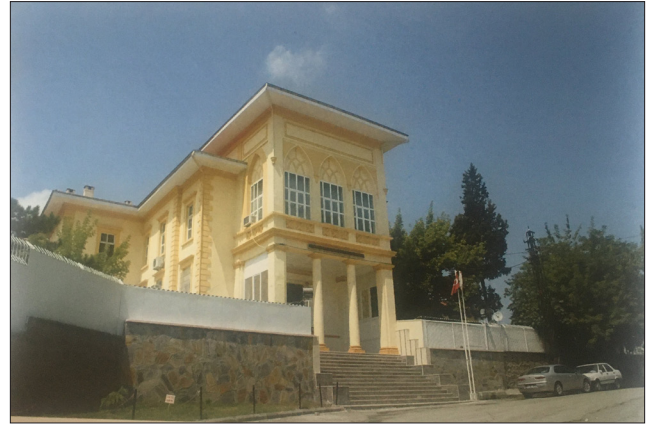
**Fotoğraf 2**

Yangın Öncesinde Hastanenin Giriş Cephesi, Fotoğraf: Dr. Osman Şalış / *The Entrance Facade of the Hospital before the Fire, Photo: Dr. Osman Şalış* (Tonbul ve Forta, 2009, s. 191)

hastanın çıkardığı yangın sonucunda önemli bir hasar görmüş ve uzun yıllar boyunca da kapsamlı bir onarım yapılmamıştır (Trabzon Vilayet Salnamesi, 2009, s. 154-155; Sarısakal, 2005, s. 47-54; Tonbul ve Forta, 2009, s. 184-191) (Foto. 2). Yıllar içinde birçok yangın geçiren yapıda en son Aralık 2021'de bilinmeyen bir nedenle yangın çıkmıştır (HABERLER, 2021) (Foto. 3). Bu yangın ve verdiği hasar, tarihi yapının korunması ile ilgili adımların ne kadar hızlı atılması gerektiğini göstermiştir.

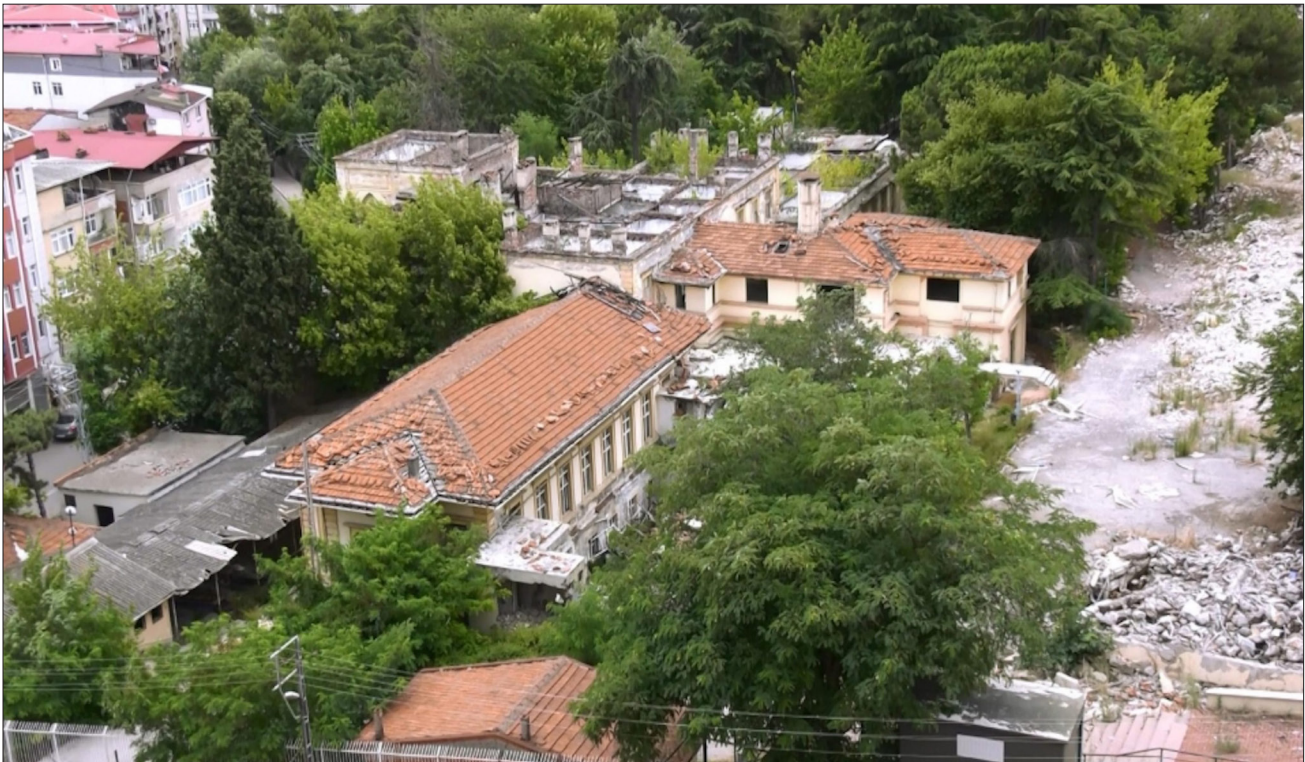
**Fotoğraf 3**

Yangınlardan Sonra Hastanenin Son Durumu / *The Latest State of the Hospital after the Fires* (Samsun Büyükşehir Belediyesi, 2021)

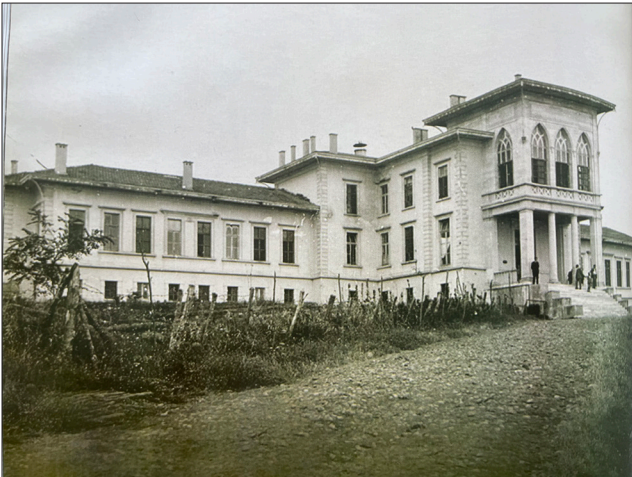
**Fotoğraf 4**

Samsun Ruh Sağlığı ve Sinir Hastalıkları Hastanesi, İlkadım İlçesi, Kökçüoğlu Mahallesi, 869 ada, 155 nolu parselde<sup>1</sup> bulunmaktadır (Şek 1.) (Samsun Kültür Varlıklarını Koruma Bölge Kurulu Müdürlüğü, Karar, 2011). Doğuya eğimli bir topoğrafya üzerinde olan üç katlı yapı, T planlı olup, kuzey güney yönünde iki katlı olarak uzanan aksı yaklaşık 69 x 29 m dikdörtgen bir oturma alanına sahipken doğu yönüne uzanan üç katlı kısım 12 x 18 m boyutlarına sahiptir. Belirli seviyeye kadar taş, üzeri ise tuğla duvar olan kâgir yapı, kırma ahşap çatı ile örtülmüştür. Zemin kat tavanı volta döşemlidir. Yapının cephelerindeki saçak kotu seviyeleri farklılık göstermektedir (Bilici, 2011) (Foto. 4).

Canik Hamidiye Hastanesi / Canik Hamidiye Hospital (İpek ve ark., 2016, s. 74)

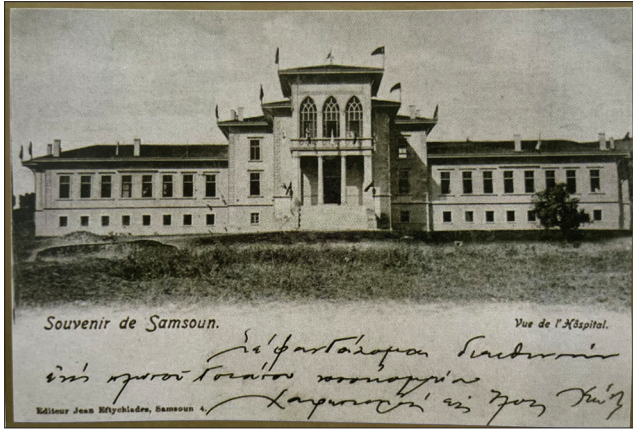
#### Fotoğraf 5

Osmanlı Dönemi'nin sonlarına doğru inşa edilmiş birçok mektep, yüksekokul, hastane, karakol, postane ve banka gibi kamu binaları, genellikle yatay düzende gelişen ve dikdörtgen planlı oturma alanlarına sahiptir (Bilici, 2011). Samsun Ruh Sağlığı ve Sinir Hastalıkları Hastanesi de benzer bir oturma alanına sahiptir ve dönemin diğer kamu binalarında olduğu gibi kimi özellikleri bünyesinde taşımaktadır. Bu binaların temel özelliği ana caddeye ya da meydana bakan cephelerinde sütun ve kemer gibi yapı elemanlarıyla çıkma yaparak vurgulanan giriş bölümleridir. Yapı cephelerinin köşeleri derzli kesme taşla kaplanır ya da bossage (bosaj) izlenimi verecek şekilde sıvanır, cephelerde katlar yatay doğrultuda taş silmelerle ayrılır, her katta farklı formda pencere dizileri kullanılır, planda giriş aksına göre simetrik bir tasarım anlayışı hâkimdir ve iç sofa tasarımının ana ögesini oluşturmaktadır (Foto. 5).

1903 Tarihli Kartpostalda Canik Hamidiye Hastanesi / *Canik Hamidiye Hospital on a 1903 Postcard* (İpek ve ark., 2016, s. 75)

kurgusu cepheye de yansımıştır (Foto. 5). Cephe katlar birbirinden yarım daire profilli silmelerle ayrılmaktadır. Dikdörtgen pencereler zemin katta daha küçük tutulmuştur. Yola göre yüksek kotta yer alan ve dört kolonun taşıdığı çıkma ile vurgulanan ana girişe, on dört basamakla mermer bir merdivenle ulaşılmaktadır. Yapıldığı dönemin karakteristik özelliklerinden olan giriş cephesinin sütunlarla öne çekilerek vurgulanması ve revaklı biçim kurgusu bu yapıda da görülmektedir. Giriş üstündeki çıkmada, yanlarda birer, önde ise üç sivri kemerli pencere bulunmaktadır.

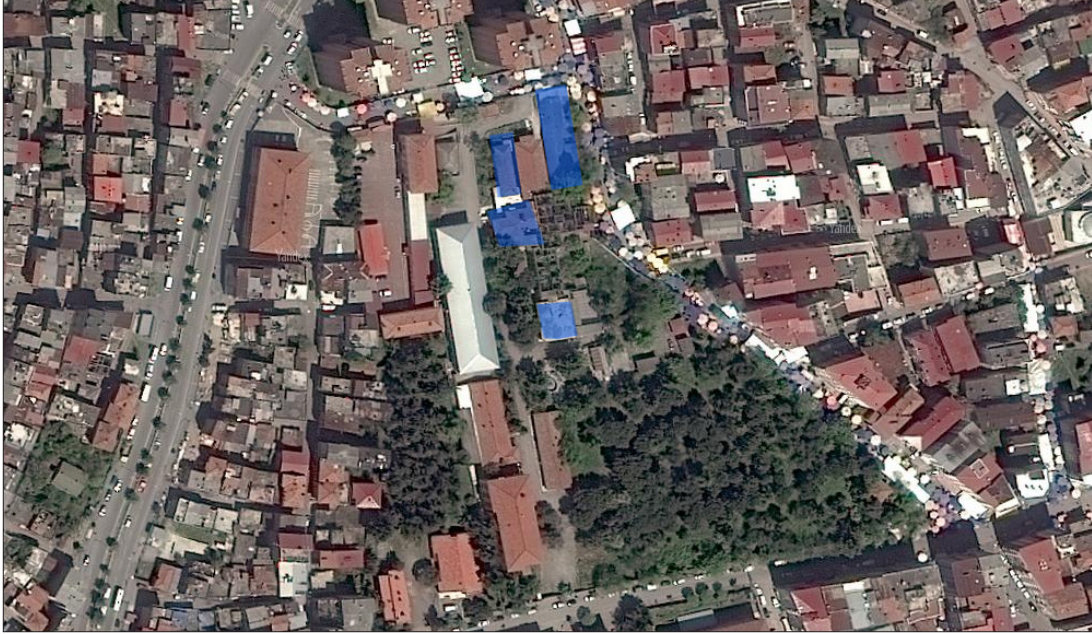
**Şekil 2**

Yapının çevresinde dönemin ihtiyacına göre yapıldığı tespit edilen birçok ek yapı bulunmaktadır (Şek. 2.). Özellikle cepheye yapılan müdahaleler eski ve yeni fotoğrafların karşılaştırılmasıyla ve yapının mevcut durumuna göre ayırt edilebilmektedir.

Hastanenin Çevresindeki Eklentilerin Genel Görünümü / *General View of Built-in Additions around the Hospital* (Yandex Map, 2018: Yazar tarafından yeniden düzenlendi)

Yapının restorasyonunda ilk yapılacak müdahale etrafını kapatan ve genel silüeti bozan eklentilerin kaldırılmasıdır. Bu eklentilere yapının orta aksından batıya uzanan modern yapı topluluğu da dahildir. Mevcut çatı tamamen yıkılarak yerine alaturka kiremit ile örtülü ahşap kırma çatı yapılacaktır. Korunması istenen özellikler ise özgün strüktürel yapı, plan şeması, cepheler ve özgün mimari elemanlardır. Yapının zemin katının kuzey kısmında toplantı salonu, sergi salonu ve fuaye; güney kısmında derslikler (Şek. 3); doğusunda ise rehabilitasyon merkezi önerilmiştir. Konuk evi olarak düşünülen birinci kata doğu yönünden girileceği için o kısım resepsiyon ve toplantı salonu, kuzey güney kolları ise konaklama için odalara ayrılmıştır (Şek. 4). İkinci kat ise idari kısımdan oluşmaktadır (Şek. 5) (Asar, 2011). Yeni işlev her ne kadar sağlık hizmetleri ile ilgili olmasa da herkesin kullanımına imkân tanınması nedeniyle olumlu bir yaklaşım olarak değerlendirilebilir.

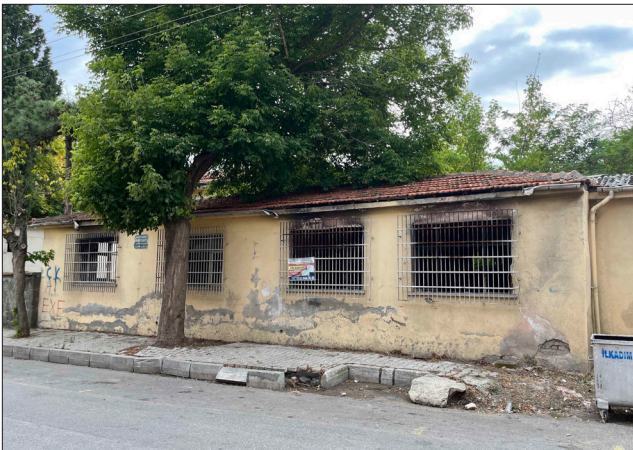
**Fotoğraf 6**

Hastanenin Kuzeydoğu Kısımındaki “Muhdes Eklenti” (Fatih Us, 2022) / *The Annex in the Northeastern part of the hospital* (Author's Archive, 2022)

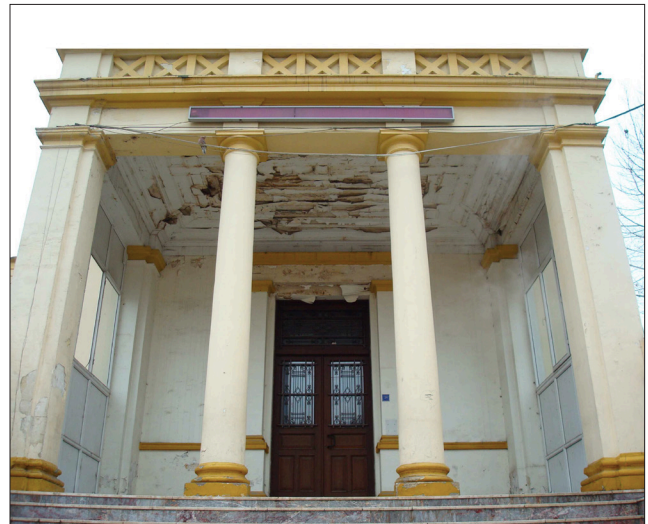
**Fotoğraf 7**

Yapım sisteminden ve mimari özelliklerinden eklerin farklı dönemlere ait olduğu anlaşılabilir. 1930'lu yıllarda yapılan, özellikle hastanenin batı cephesinde ve orta aksı boyunca batıya uzanan modern yapı topluluğu “dönem eki” (Foto. 9), yapının çevresini kapatan ve silüetini bozan gelişigüzel eklenmiş bölümler de “muhdes eklentiler” (Foto. 6., 10., 11.) olarak kabul edilmektedir (Bilici,2011). Hastaneye yapılan eklemeler ve müdahaleler ile yapının özgün kalan kısımları şu şekilde sıralanabilir: Binanın doğu cephesindeki kolonatl giriş bölümü özgün strüktürel düzenini koruyarak günümüze kadar gelmiştir. Doğu cephesinde yer alan giriş bölümünün kuzey ve güney tarafındaki yüzeyleri kapatan PVC doğramalı ve camlı bölmeler sonradan eklenmiş, günümüzde ise bu

Hastanenin Doğu Cephesindeki Kolonatl Giriş Bölümü / *Colonnaded Entrance Section on the East Side of the Hospital* (Bilici, 2011)

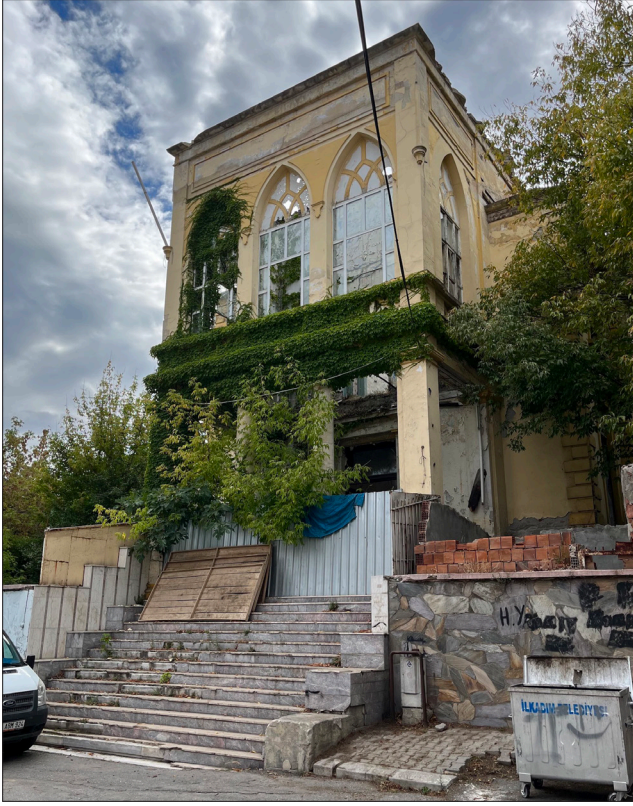
**Fotoğraf 8**

bölümler kaldırılmıştır (Foto. 7, 8). Doğu cephesinden girilen kat birinci kattır ve bu katın özgün planı nispeten korunmuştur. Üst kat cephesindeki sivri kemer nişi içindeki pencere düzeninde birçok değişiklik olmuştur. Yapının batı cephesine dışardan eklenen iki katlı modern yapı ve müstemilatlar nedeniyle binanın bu cephesinin orta bölümü izlenememektedir (Foto. 9). Ayrıca yapılan bu eklemeler nedeniyle zemin ve birinci kat planları da değişime uğramıştır. Zemin ve birinci katları depo, mutfak ve adli servis olarak işlev görürken ikinci katı ise yemekhane olarak kullanılmıştır (Bilici, 2011).

Hastanenin Doğu Cephesindeki Kolonatlı Giriş Bölümü, 2022 (Yazarın Arşivi, 2022) / *Colonnaded Entrance Section on the East Side of the Hospital, 2022 (Author's Archive, 2022)*

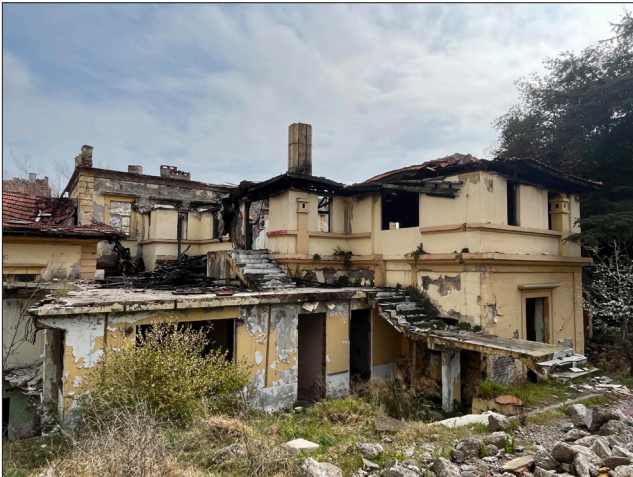
**Fotoğraf 9**

Hastanenin Batı Cephesindeki “Dönem Eki” (Modern Ek Yapı) ve Yangından Zarar Görmüş Çatısı, 2023 (Yazarın Arşivi, 2023) / *The Modern Annex on the Western Facade of the Hospital and its Fire-Damaged Roof, 2023 (Author's Archive, 2022)*

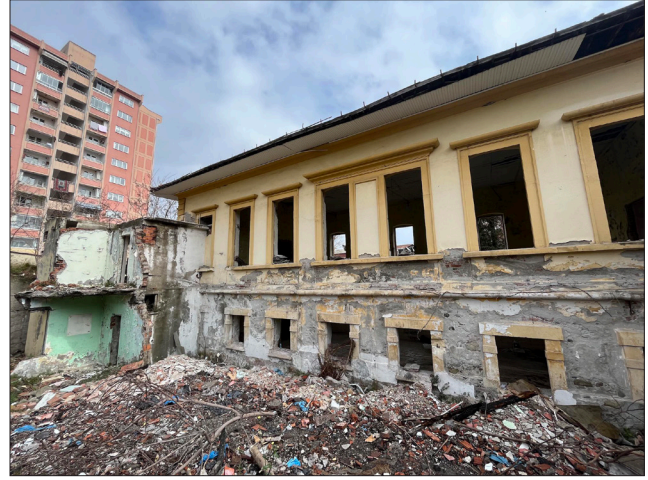
**Fotoğraf 10**

Binanın kuzey cephesinde ise “muhdes eklentiler” bulunmasına karşın çıkma yapan orta bölümdeki pencere özgünlüğünü korumuştur. Cephenin üst yarısında yer alan üç pencereden biri örülerek kapatılmış, diğerinin ahşap aksamı PVC doğrama ile değiştirilmiş ve üçüncüsüne de dışardan demir parmaklık eklenip içerden örülerek kullanımı iptal edilmiştir (Foto. 10).

Hastanenin Kuzey Cephesindeki “Muhdes Eklenti” ve Kapatılan Pencereler, 2023 (Yazarın Arşivi, 2023) / *Additional Building and Closed Windows on the North Facade of the Hospital, 2023 (Author's Archive, 2022)*

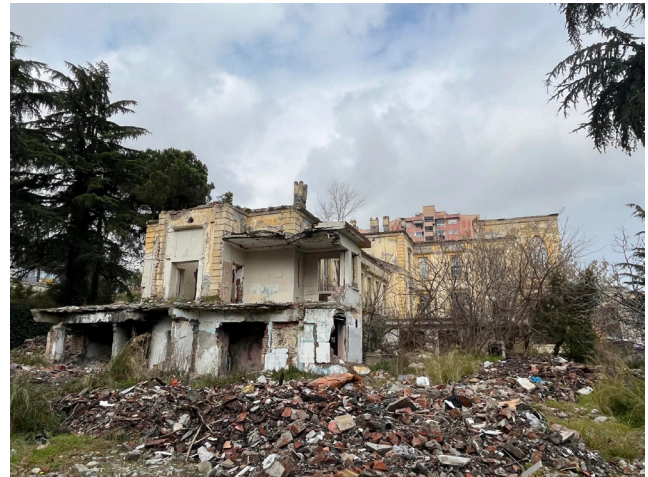
**Fotoğraf 11**

Binanın güney tarafındaki hizmet yapısı sonradan eklenmiş, dolayısıyla bu yöndeki cephe tamamıyla kapatılmıştır (Foto. 11). Güney cephenin özgün halinin kuzey cephesi gibi olduğu düşünülmektedir.

Hastanenin Güney Cephesindeki “Muhdes Eklenti”, 2023 (Yazarın Arşivi, 2023) / *Additional Building on the South Facade of the Hospital, 2023 (Author's Archive, 2022)*

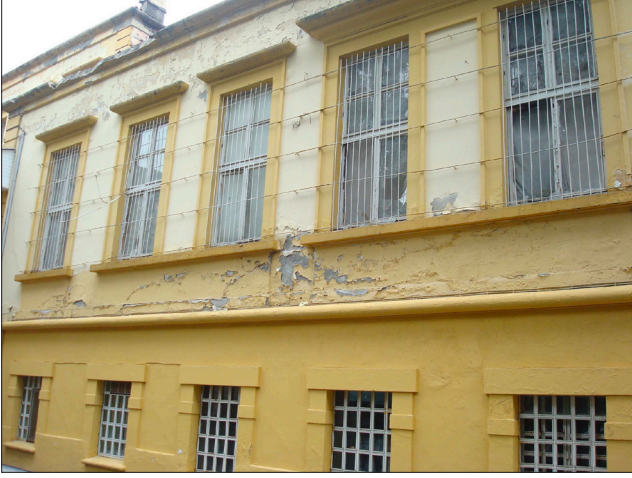
**Fotoğraf 12**

Mevcut iç mekânlara az da olsa sonradan eklenen ya da çıkartılan bölücü duvarlar, kapı ve pencereler bulunmaktadır. Ana giriş bölümüne yakın kuzeye bakan bir odanın içinde bulunan wc de olduğu gibi yapının iç mekânına ufak birtakım eklentiler yapılmıştır. Yapının pencere ve kapı doğramalarının bir kısmı PVC doğrama olarak yenilenmiştir. Binanın eski fotoğraflarında hiçbir pencerede demir parmaklık yokken mevcut durumda bazı pencerelerin demir parmaklıklı olmasının orada kalan hastaların durumundan dolayı olduğu varsayılmaktadır. Dolayısıyla bunların da özgün donatılar olmadığı, sonradan eklendiği anlaşılmaktadır (Foto. 12, 13, 14).

Pencerelerdeki PVC Doğrama ve Demir Parmaklıklar / *PVC Joinery and Iron Bars on Windows* (Bilici, 2011)

onarımlarla korunabilecek durumdadır (Foto. 18). Binanın eski fotoğraflarına bakıldığında pencerelerin hiçbirinde demir parmaklık yoktur, ancak Ruh Sağlığı ve Sinir Hastalıkları Hastanesi olarak kullanılmaya başlandıktan sonra hastaların can güvenliği için bazı pencerelere demir parmaklık yapılmıştır (Foto. 12). Eklenen bu mimari ögenin en azından bir kısmının korunarak kullanılmasının yapının ve dolayısıyla kentin hafızasının devamlılığı açısından önemli olacağı düşünülmektedir. Ayrıca hastanenin inşa sürecinde bahçeye dikilmesi planlanan mermer “tarih kitabesi”nin artırılmış gerçeklik gibi teknolojilerle yerinde dijital ortamda canlandırılması, yapının tarihi ile ilgili bilgi verilmesini sağlayacaktır.

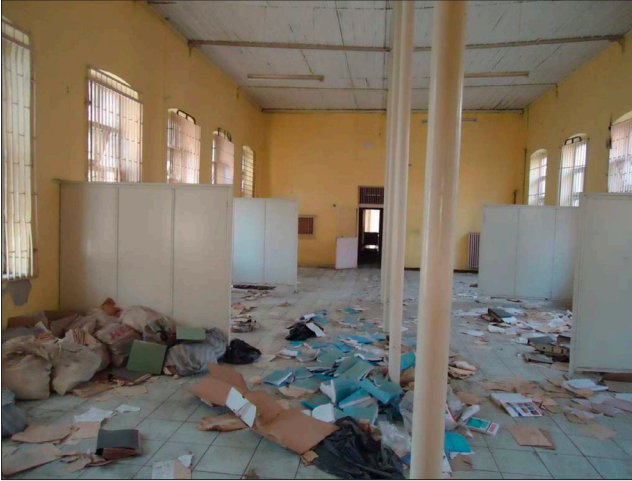
**Fotoğraf 13**

Hastanenin Kuzey Kolundaki Sofadan Bir Görüntü / *A View from the Sofa in the North Arm of the Hospital* (Bilici, 2011)

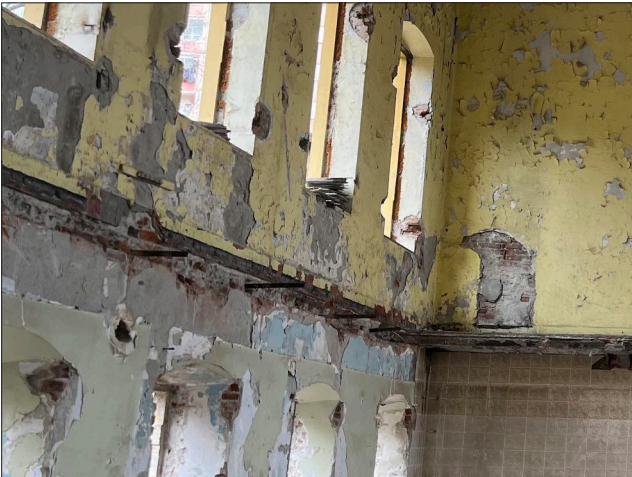
**Fotoğraf 14**

Hastanenin Kuzey Kolundaki Döşemesi Kaldırılmış Sofanın Görüntüsü, 2023 (Yazarın Arşivi, 2023) / *Image of the Sofa with its Floor Removed in the North Arm of the Hospital, 2023 (Author's Archive, 2023)*

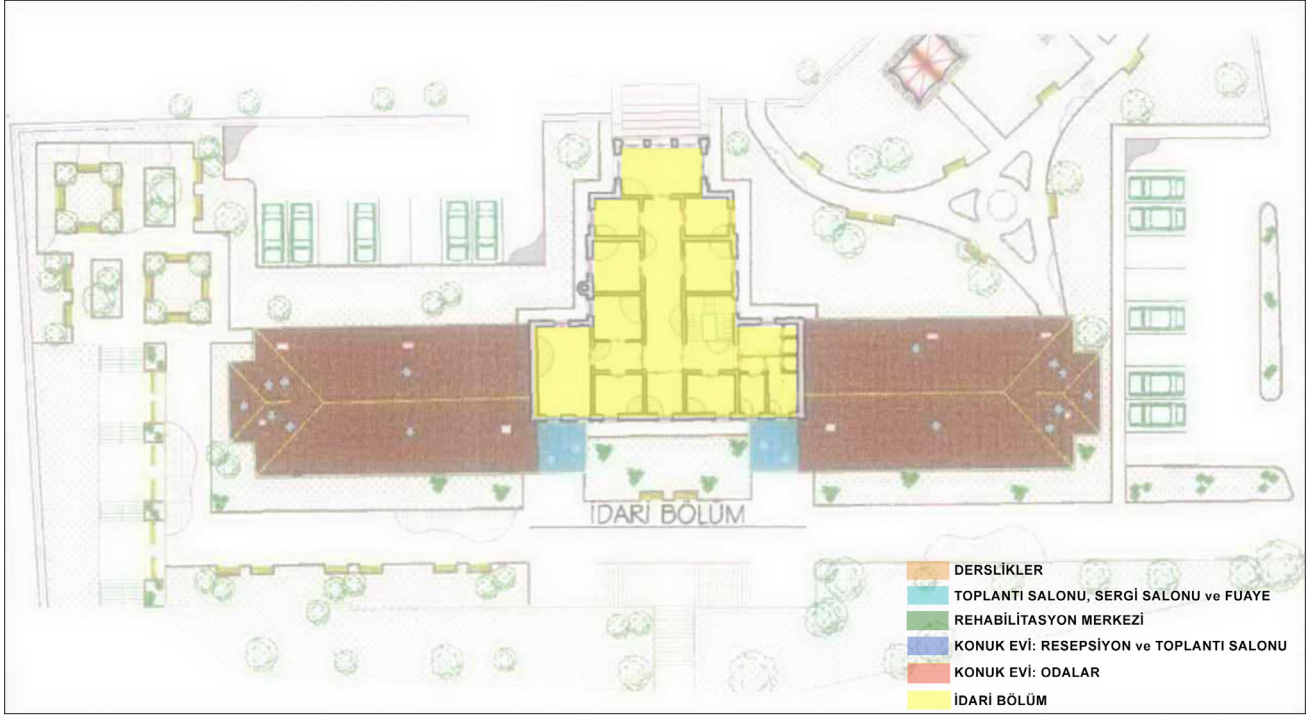
**Şekil 5**

Eğitim ve Kültür Merkezi – Rehabilitasyon Merkezi ve Konuk Evi Önerisi, İkinci Kat Planı / *Education and Culture Center – Rehabilitation Center and Guest House Proposal, Second Floor Plan* (Asar, 2011: Yazar tarafından yeniden düzenlendi)

Hastanenin restorasyonu ve yeniden işlevlendirme çalışmaları çerçevesinde EHA Yapı Mimarlık tarafından Samsun Kültür Varlıklarını Koruma Bölge Kurulu Müdürlüğü'ne 2011 yılında bir restorasyon projesi ve raporu sunulmuştur. Bu restorasyon önerisinde amaç, tescilli tarihi yapının özgün haliyle korunarak çağdaş yaşam standartlarına uygun hale getirilmesidir. Bunu yaparken de yapının tüm eklentilerinin kaldırılması ve özgün kısımlarının korunması tercih edilmiştir. Kullanım olarak da Eğitim ve Kültür Merkezi – Rehabilitasyon Merkezi ve Konuk Evi işlevinin verilmesi planlanmıştır (Asar, 2011).

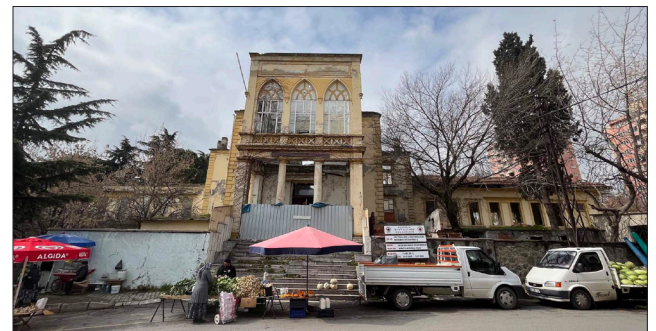
**Fotoğraf 15**

Hastanenin Giriş Cephesi, 2023 (Yazarın Arşivi, 2023) / *The Entrance Facade of the Hospital, 2023 (Author's Archive, 2023)*

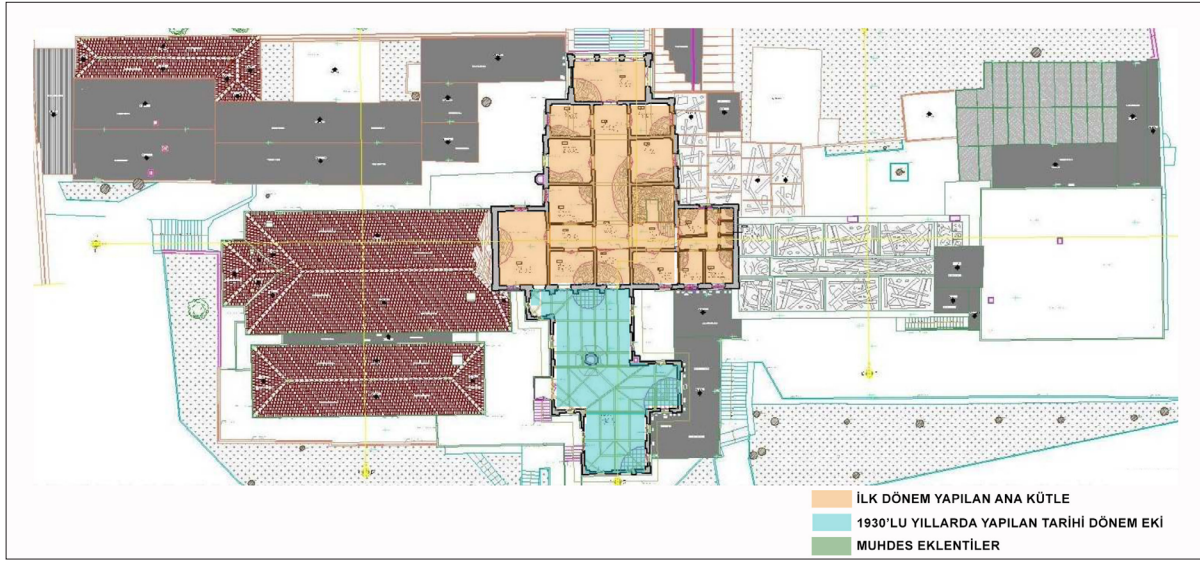
**Şekil 8**

Hastanenin İkinci Kat Planı, Ana Kütle ve Eklentiler / *Second Floor Plan of the Hospital, Main Mass and Additions* (Bilici, 2011: Yazar tarafından yeniden düzenlendi)

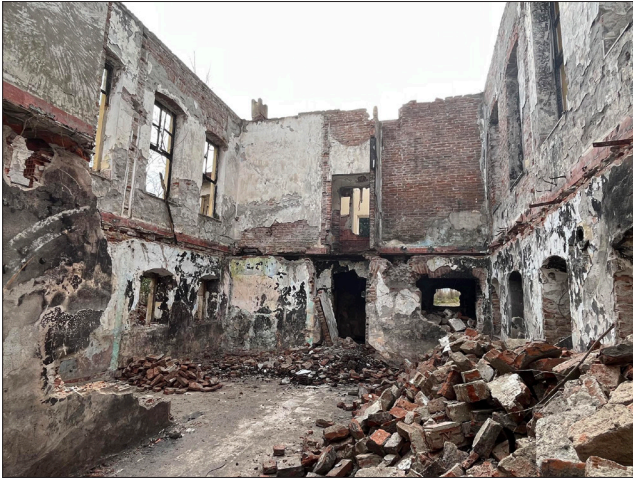
**Fotoğraf 16**

Hastanenin Güney Kolundan İç Mekân Görüntüsü, 2023 (Yazarın Arşivi, 2023) / *Interior View from the South Arm of the Hospital, 2023 (Author's Archive, 2023)*

Neredeyse büyük kısmı yanmış ve yıkılmış olan mevcut çatı, tamamıyla yıkılarak özgün halindeki gibi ahşap kırma çatı yapılabilir ya da çağdaş strüktür sistemleri ile kapatılabilir (Foto. 16). Benzer şekilde büyük bir kısmı yıkılmış olan merdiven de özgün haline uygun bir şekilde tamamlanabilir ya da özgün/özgüne yakın malzeme bulma sıkıntısı nedeniyle çağdaş yapım teknikleri ile yeniden inşa edilebilir (Foto. 17). Bahsedilen bu hasar görmüş bölümlerle ilgili restorasyon ekibinin kapsamlı çalışmaları sonucunda karar vermesi uygun olacaktır. PVC, metal ve ahşap kapıların yerine restitüsyon projesine göre ahşap kapı yapılabilir. PVC ve demir pencere doğramaların yerine de ahşap pencereler eklenebilir. Zemin katta bulunan volta döşeme tavanlar ve bazı odalarda bulunan çıtalı ahşap kaplamalar basit

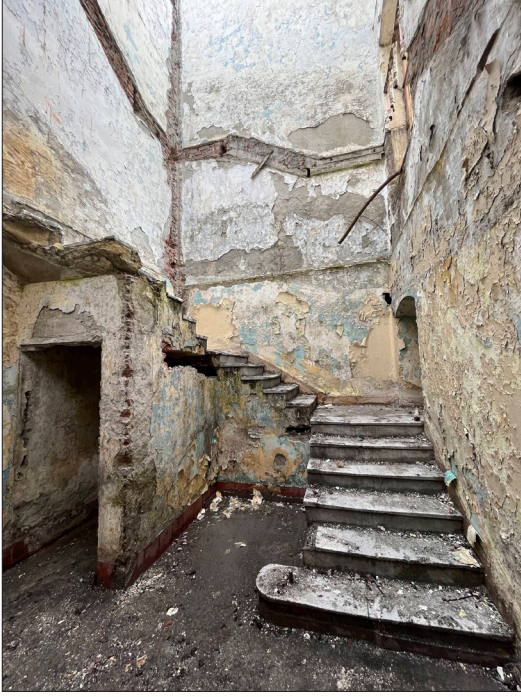
**Fotoğraf 17**

Hastanenin İç Mekânından Merdiven Detayı, 2023 (Yazarın Arşivi, 2023) / *Detail of the Staircase from the Interior of the Hospital, 2023 (Author's Archive, 2023)*

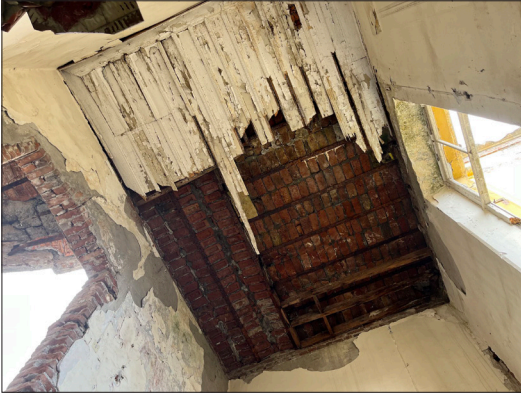
**Fotoğraf 18**

Hastanenin İç Mekânından Tavan Detayı, 2023 (Yazarın Arşivi, 2023) / *Ceiling Detail from the Interior of the Hospital, 2023 (Author's Archive, 2013)*
