AYVALIK'TA BİR KİLİSE RESTORASYONU

Hatice UÇAR*

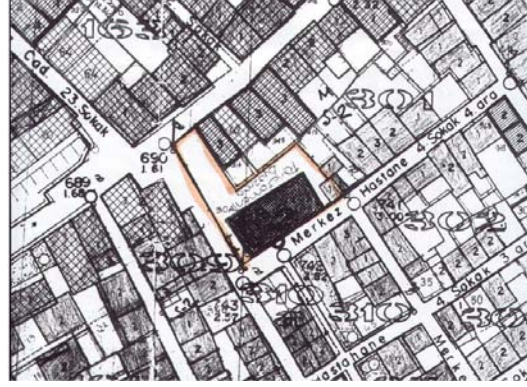
Çizim 1: Ayazma Kilisesi'nin imar planı içindeki konumu

Ege Denizi kıyısında yer alan ve mevcut tarihi dokusuyla günümüze kadar büyük ölçüde bozulmadan gelmeyi başarabilen, tarihi dokusuyla önem kazanan ve dikkat çeken Ayvalık İlçesi'nin merkezinde, kıyıya paralel ikinci anayol üzerinde konumlanan Faneromeni Kilisesi (İmar Planları, 1994 – 1/1000 Ölçekli İmar Planları, 1990-1995) ;22.01.1994 tarihinde onanmış, 1/1000 ölçekli Ayvalık koruma amaçlı uygulama imar planlarında: Kemalpaşa Mahallesi, 38 pafta, 301 ada, 8 parsel sayılı yerde (Şekil 1), düz bir arazide inşa edilmiştir.

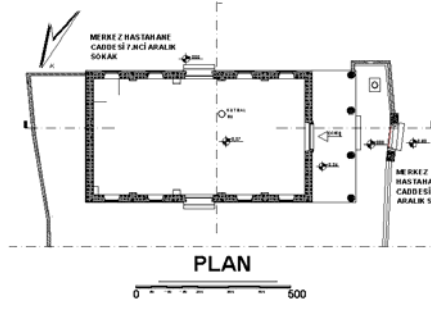
Çizim 2: Ayazma kilisesinin planı

Faneromeni Kilisesi; 200 metrekare alana sahip düz bir arsa üzerinde, tabanda yaklaşık olarak 150 metrekare büyüklükteki alanı kaplayan, dikdörtgen formu bir yapıdır. Kilise; Hastane Caddesi,4. Aralık Sokak ile Merkez Hastane Caddesi 7. Sokağın kesiştiği köşe parsel üzerinde yer alır. Kilisenin *narteksi*; 4.Aralık Sokaktan 2 metre içeride ve aynı yol kotundan 0.35 metre yükseklikte başlatılmıştır. Kilisenin yüksekliği fazla olmadığı için çevresindeki yapılar arasında sıkışmış durumda olduğu gözlemlenmektedir. Katolik kiliselerinden farklı özellikler taşıdığı görülür (Anzerlioğlu, 2002, ss. 44-45). Ayvalık Tarihi Kent Dokusu içinde yer alan diğer kiliseler ile bu kiliselerin çevrelerinde yapılan araştırmalarda; her kiliseye ait bazı sosyal içerikli yapılar ile birlikte mutlaka bir çeşmenin de yer aldığı, tesbit edilmiştir. Bu bağlamda, Faneromeni Kilisesi'nin çevresinde yapılan araştırmalarda, söz konusu sosyal içerikli yapıların günümüze kadar gelemediği, ancak kilisenin sağ yan cephesini sınırlayan 7.Aralık Sokağı ile kilisenin ön cephesini sınırlayan 4. Aralık Sokağı'nın kesiştiği yerde, kilisenin karşısında yer alan parselde konumlanan, günümüzde 19 numaralı evin kilisenin sağ yan cephesine bakan cephe duvarında yer alan çeşmenin, kiliseye ait bir çeşme olduğu, çeşmenin önünde yer alan sokağın da kilisenin bahçesi olduğu fikrini akla getirmektedir. Ancak Ayvalık İlçesi Tapu ve Kadastro Müdürlüğü'ne ait arşivde muhafaza edilen tapu kayıtlarında yapılan incelemede: söz konusu çeşmenin 38 pafta, 313ada, 19.25 metrekare alana sahip 7 parselde yer aldığı, 23.09.1946 tarihinde kadastro paftasının kesinleştiği sırada tespit gördüğü, ancak tapuya tescil edilmediği tespit edilmiştir. Kıyıya yaklaşık olarak 100 metre mesafede konumlanan kilisenin esas giriş kapısı, Merkez Hastane Caddesi 4. Aralık

Yol kotundan 0.35metre yüksekte konumlanan *narteksten* girilen *naosun* iç mekanının eni, 7,53 metre, boyu 13.59 metredir. Ayrıca: *naosta* yer alan nef sayısına göre yapılan sınıflamada; üç nefli ve tek nefli olarak iki grupta toplanan Rum Ortodoks kiliselerinden; *naosu* üç nefli olanların Ayvalık Tarihi Kent Dokusu içerisinde çoğunlukla yer aldıkları görülür. Ancak Faneromeni Kilisesi: bu kiliselerden tek açıklıklı (tek *nefli*) olanıdır. *Naos*, içinde bölücü eleman veya

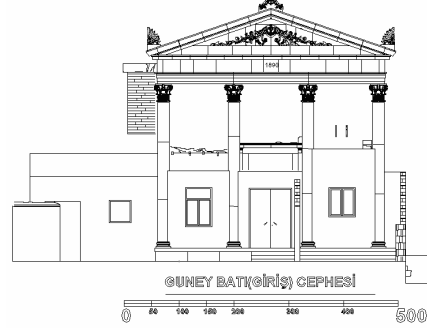
Çizim 3: Ayazma Kilisesinin giriş cephesi

Kilisenin, en önemli, süslü ve etkin cephesi giriş cephesidir. Sokaktan 0,35 metre yüksekte konumlanan *narteksin* ön cephesini oluşturan ve bu cephede yer alan, taştan örülmüş, dairesel kesitli dört sütun, eşit aralıklar ile yerleştirilerek cepheyi üç eşit parçaya ayırmıştır. Bu sütunlar, Yunan yapı stillerinden biri olan ve çiçek sepeti şeklindeki bitkisel motiflerden oluşan kompozit sütun başlığıyla sona ererler.

Ön cepheyi oluşturan bu dört sütunu birbirine bağlayan ve sütun başlıklarının üzerinde görülen geniş bir *friz* oldukça sade olup, ortasında bulunan ve ard arda gelen üç adet *silme* ile iki bölüme ayrılmıştır. Sütun başlıklarından sonra gelen ilk bölümü, iki tane *silme* ile bezeli olup *frizin* bu bölümünü üç eşit bölüme ayırmıştır. *Frizin* ikinci bölümü ise sadedir. İki bölümden oluşan *friz*, cephede güçlü bir düşey etki yaratan dairesel kesitli *kompozit* sütun başlıklı sütunlar ile, bu sütunların taşıdığı ve *frizin* üzerinde konumlanan *üçgen alınlık* arasında güçlü bir yatay etki bırakmaktadır. *Frizin* üzerinde konumlanan üçgen alınlığı sınırlayan silmeler *frizin* üzerinden dışarıya taşırılmıştır. Üçgen alınlık: köşelerinde bulunan bitkisel motif şeklindeki *akroter*leri ile alınlığın ortasında yer alan ve alınlığı süsleyen kabartma şeklindeki bitkisel motifli bezemeleriyle giriş

cephesine hakim durumdadır. Alınlığın ortasında yer alan kabartma şeklindeki bitkisel motifin tepe noktasında konumlanan iki *volüt*ün altında Hz. İsa'nın portresinin yer aldığı görülür. Bu öğeler cepheye anıtsal nitelik kazandırmıştır. Ayrıca kilise bu giriş cephesi ile Antik Yunan ve Roma Tapınakları'nın cephe düzenini hatırlatmaktadır(Gündoğmaz, 2003, s. 171).

Giriş cephesinde yer alan ve sokak kotundan 0.35 metre yüksekte konumlanan *nartekse*, bu cephenin sağ bölümünün önünde bulunan 5.15 metre uzunluktaki taş bir basamağa çıkıldıktan sonra ulaşılmaktadır.

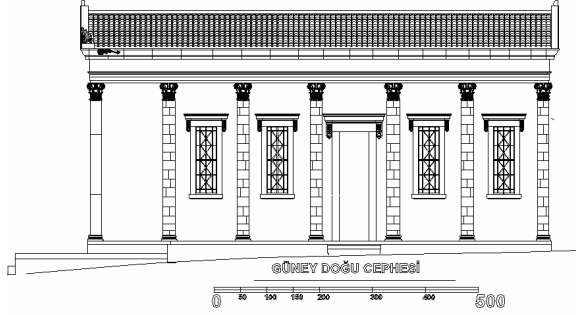
Çizim 4: Ayazma Kilisesi'nin Sağ Yan Cephesi

Kilisenin sağ ve sol yan cepheleri; birer tanesi cepheyi düşeyde sınırlayan kenarlarda olmak üzere ve aynı özelliklere sahip toplam altı adet *kompozit* başlıklı taş *plasturla* beş eşit bölüme ayrılmıştır. Kilisenin esas giriş cephesi hariç diğer üç cephesini süsleyen ve kilisenin subasman kotundan başlayarak saçak kotunda, kilisenin bütün cephelerini çevreleyen *frize* kadar devam eden *plasturların* başlıkları; giriş cephesini süsleyen *kompozit* nizamlı sütun başlıkları ile aynı özelliktedir.

Kilisenin sağ yan cephesinin ortasında; sokaktan iki basamaklı taştan bir merdivenle ulaşılan, kilisenin sokakla bağlantısını sağlayan ve kilise özel mülkiyete geçtikten sonra kapatılarak pencereye çevrildiği öğrenilen, 1.60 metre genişlikte, dikdörtgen şeklinde bir giriş kapısı yer alır. Aynı cephede kapının sağ ve sol yanında yer alan ve düşeyde *plasturlarla* sınırlandırılmış ikişer bölümün her birinde ve bölümün orta aksı üzerinde, rölöve ölçülerinden, 0.80 metre genişlik ve yaklaşık olarak genişliğin iki buçuk katı kadar yüksekliğe sahip ebatlarda oldukları tesbit edilen, dikdörtgen şeklinde, çevresi taş söve ile sınırlanmış, üzerinde yine taştan *silmeli* ve *söveler*den dışa doğru taşan bir saçığı olan, bu saçakların altında da iki uçta, saçığı taşıma işlevini yüklenen, bitkisel motifli, taştan birer süs öğesinin bulunduğu, ayrıca pencerelerde sövelerin sınırladığı alana, geometrik motiflerin tekrarından oluşturulmuş birer demir ferforjenin yerleştirildiği görülür.

Bu cephenin, ortadaki bölümünde, orjinalinde yer alan giriş kapısının üzerinde de pencere saçığının aynısının yer aldığı görülür. Ayrıca yine bu cephede konumlanan bütün pencerelerin; aynı ebatta oldukları ve her birinin yer aldıkları bölüme aynı düzende (bölümün düşeyde orta aksı üzerinde), yerleştirildikleri rölöve ölçümleri ile tespit edilmiştir. (Şekil 4).

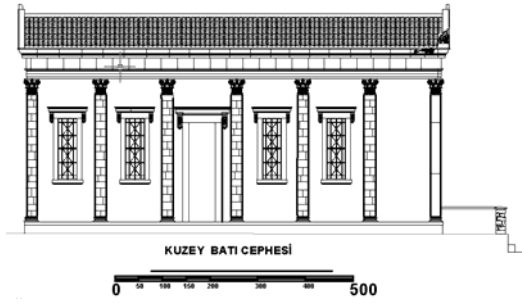
Çizim 5: Ayazma Kilisesi'nin Sol Yan Cephesi

Bu cephe de; sağ yan cephede olduğu gibi birer tanesi cepheyi düşeyde sınırlayan iki kenarda olmak üzere toplam altı adet taş *plastır*la beş eşit bölüme ayrılmış olup, ortadaki bölümünde, kilisenin yan bahçesine geçişi sağlayan, 1.60 metre genişlikte dikdörtgen şeklinde bir kapının yer aldığı görülür. Ancak, sol yan cephenin önünde yer alan yan bahçenin zemin kotu ile sağ yan cephenin önünde yer alan Hastane Caddesi 7. Aralık Sokağı'nın zemin kotu aynı olmasına rağmen, bu cephenin orta bölümünde yer alan kapının önünde; orjinalinde var olduğu düşünülen taş basamağın günümüzde yerinde olmadığı görülmektedir.

Giriş cephesinde yer alan üçgen alınlığın alt kenarını sınırlayan ve *frizin* üzerinden dışarıya doğru taşan silme, aynı özellik ve aynı boyutlarda, yan cephelerde ve arka cephede de, bu cepheleri dolanan *frizin* üzerinden dışarıya doğru taşılarak devam ettirilmiştir. Sağ yan cephede olduğu gibi bu cephenin de, orta bölümünde yer alan kapının sağında ve solunda, *plastır*ların düşeyde oluşturdukları birbirine eşit ikişer aralığın her birinin orta aksı üzerinde, aynı ebatlarda: yine dikdörtgen formlu birer pencere yer alır. Rölöve ölçümlerinden, sol ve sağ yan cephelerinin her birinde dört adet olarak yer alan pencerelerin, *plastır*ların düşeyde oluşturdukları aynı ölçülerdeki aralıklarda aynı düzende yer aldıkları görülür.

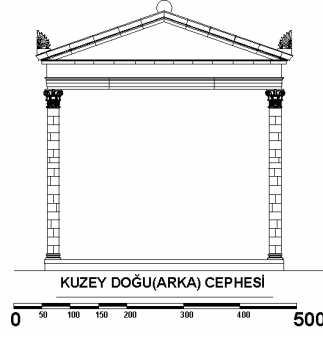
Çizim 6: Ayazma Kilisesi'nin Arka Cephesi

Arka cephe orjinalinde kapalı olup, sadece bu cephenin iki köşesinde, yan cephelerde görülen *plastırlardan* birer tanenin yer aldığı görülür. Bu cephede de *plastır*ların üzerinde taşıdıkları sütun başlıkları ile *frizin* devamının diğer cephelerdeki düzende devam ettirildiği görülür.

Bu cephede frizin üzerinde yer alan üçgen alınlığın, kilisenin ön cephesinde yer alan üçgen alınlıkla aynı özelliklerde olduğu gözlenir. Ancak: ön cephedeki üçgen alınlığın ortasında yer alan kabartma şeklindeki bitkisel motif ile aynı alınlığın üç köşesinde konumlanan ve bitkisel motif şeklindeki *akroter*ler arka cephenin üçgen alınlığında görülmemektedir. Ayrıca arka cephenin üçgen alınlığının çevresinde dönen *silmeler* de ön cephedeki üçgen alınlığı sınırlayan silmeler gibi *frizin* üzerinden dışarıya taşırılmıştır.
