TÜRKİYE’DE FONKSİYONEL ÖZELLİĞİNİ KAYBETMİŞ GEÇİCİ YERLEŞMELERE BİR ÖRNEK: TAVAS BAĞ EVLERİ

Yrd. Doç Dr. Yahya KADIOĞLU

Uşak Üniversitesi Fen Edebiyat Fakültesi Coğrafya Bölümü Öğretim Üyesi

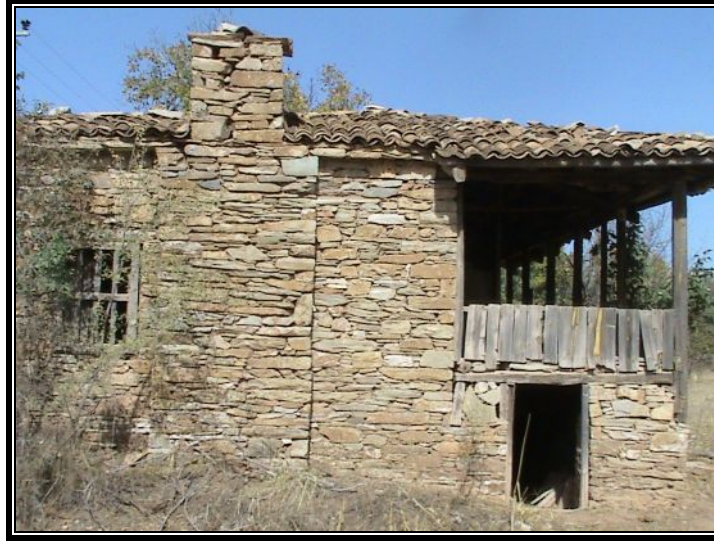
Foto 1. Şistlerden inşa edilmiş bir bağ evi
Photo 1. A viticulture house Established From Schistoses

Bir yerin jeolojik yapısı oradaki mesken tipini tayin eden faktörlerden biridir. Jeolojik yapı meskenlere malzeme temin eden bir kaynaktır. Dağlık yöreler, vadiler, depresyonlar ve ovalar gerek yaş gerekse formasyon itibarıyla birbirine benzemezler. Farklı morfolojik birimlerdeki sahreler menşe, oluşum ve dağılışı itibarıyla tamamen ayrı karakterde olabilirler (Tunçdilek,1967 :51-52). Tavas Ovası'nın kuzeyinde ve doğusundaki dağların eteklerinde bol miktarda bulunan tortul kökenli şistler bağ evlerinin bir kısmında yapı malzemesi olarak kullanılmıştır (Foto 1.). Tabakalar halinde olan şistler kolaylıkla ayrılarak düzgün yapı taşı haline getirilebilmektedir. Evlerinin dış duvarları tamamen harçsız inşa edilmiştir. Duvarlar sağlam olması için oldukça kalın (yaklaşık 1m) yapılmıştır. Ayrıca kalın duvarlar iletken olmadığından yaz mevsiminde evlerin içinin serin olmasında etkili olmuştur. Bağların neredeyse tamamı çimento ve harç kullanılmadan üst

üste dizilen şistlerden oluşan 1.5-2 m yüksekliğindeki duvarlarla çevrilmiştir. Böylece küçük ve büyükbaş hayvanların bağlara girmesi engellenerek bağların güvenliği sağlanmıştır. Ayrıca Ağustos ve Eylül ayında esen serin rüzgarların meyvelerdeki şeker oranını düşürmesi ve ilkbaharda ova çevresindeki dağlardan esen rüzgarların oluşturabileceği don tehlikesi de önlenmiştir. Zira çiçek açma devresinde zaman zaman etkili olan soğuk rüzgarlar verimi olumsuz etkiler (Özav, 1995:178). Ancak şistlerin zamanla ayrışarak dağılmaları duvarların deforme olmalarına yol açmıştır. Rüzgar ve yağmur gibi iklim elemanları ile beşeri faktörler deformasyon sürecini hızlandırarak yer yer yıkılmalara neden olmuştur.

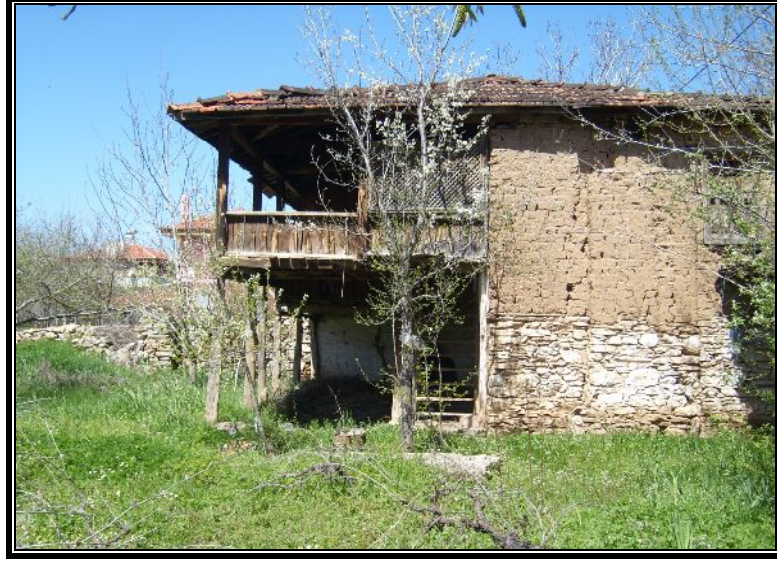
Foto 2. Ahşap ve kerpiç malzeme kullanılarak inşa edilmiş bir bağ evi
Photo 2. A viticulture house established with making use of hardwood and adobe material

Taş ve kerpicingin kullanılmadığı kapı, pencere, çatı, taban ve balkonlarda ahşap malzeme kullanılmıştır. Ayrıca evler iki katlı olduğundan ana taşıyıcılar ahşaptan yapılmıştır (Foto 2.). Kar yağışının fazla olduğu yıllarda kış mevsiminde kar örtüsü bu ana taşıyıcılar üzerinde önemli bir ağırlık oluşturur. Bu nedenle çatı eğimli inşa edilerek karın uzun süre taşıyıcı direkler üzerine yapacağı ağırlığın yıkıcı etkileri hafifletilmiştir. Yöredeki iğne yapraklı ormanlardan temin edilen ahşap malzeme (özellikle ardıç) çatı ve duvarlarda sıkça kullanılmıştır. Ahşap malzemenin yarı işlenmiş ve işlenmemiş haliyle kullanıldığı dikkat çeker. Özellikle çatıdaki mertek ve ana taşıyıcılar hiç işlenmemiş ardıçlardan meydana gelir. Buna karşılık balkon ve tabandaki ahşap malzemelerin kısmen işçilikten geçirildikten sonra kullanılmıştır. Evlerde tavan yoktur. Bu özellik ekonomik şartların bir sonucu olmakla birlikte evlerin yaz mevsiminde serin olmasında önemli rol oynar. Özellikle akşamları esen serin rüzgarlar çatı aralarından evin içine nüfuz ederken, gündüzleri de evin içinde hava sirkülasyonu oluşturmaktadır. Böylece çatı doğal bir klima görevi yapar.

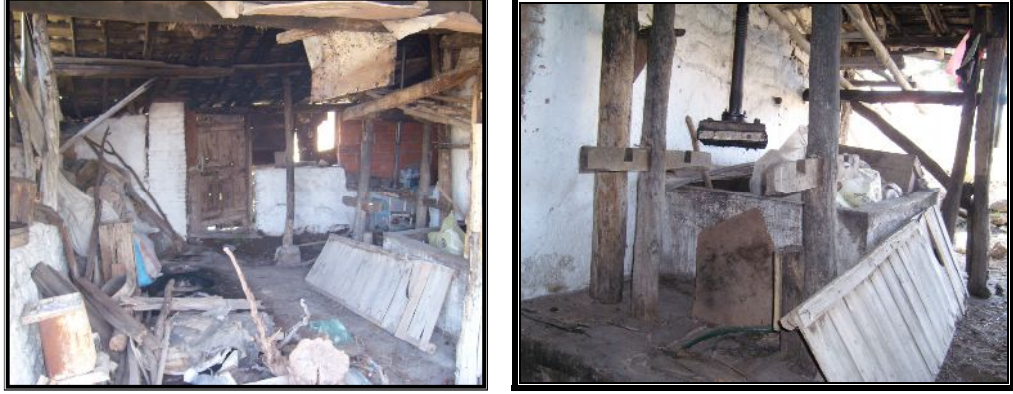
*Foto 3. Kızılcahöyük'te halen faal olan bir pekmez imalathanesi
Photo 3. In Kızılcahöyük a factory of molasses now it has been active*

Bağ evlerinin bazılarında pekmez imalatı için ayrı bir bölme bulunur. Yöredeki gözlemlerimiz sırasında Kızılcabölük'teki bir bağ evinde halen faal olan böyle bir imalathane tarafımızdan tesbit edilmiştir. İmalathane üzümlerin ilkel bir presle sıkılmak üzere doldurulduğu bölüm ile üzüm şirasının pişirilerek pekmez haline getirildiği ocaklardan meydana gelir (Foto 3.). Eve bitişik olarak inşa edilen bu bölüm derme çatma bir baraka şeklindedir. Pekmez imalatı sırasında üzüm, odun, toprak ve kazan gibi malzemelerin içeriye kolaylıkla taşınabilmesi için ön kısım tamamen açıktır. Burası yaz mevsimi dışında depo olarak kullanılmaktadır.
