İZNİK'DE BİR BİZANS KİLİSESİ

SEMAVİ EYİCE

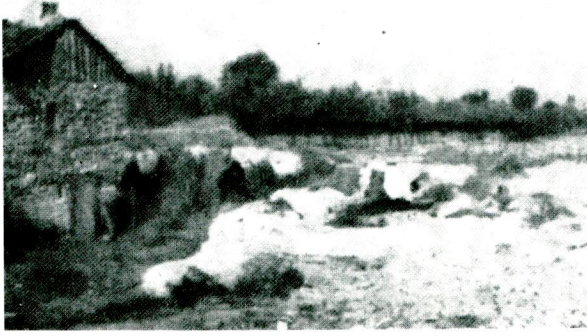
Res. 1 — Harabenin genel görünüşü.

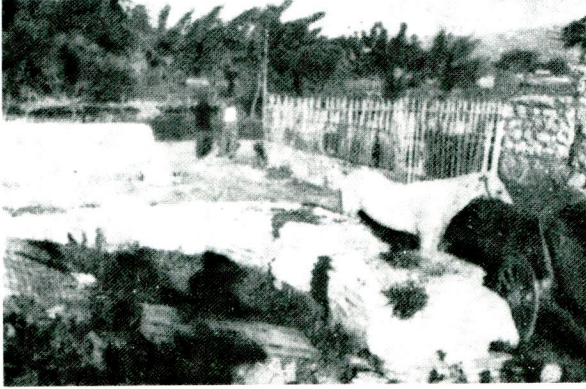
Res. 2 — Kilisenin doğu tarafı.

Kilisenin Doğu aksamı, diğer kısımlara nazaran daha fazla tahrip edilmesinden başka, ortadaki büyük absidin hiç bir izi kalmıyacak bir surette yıkılması, bunun dış görünüşünün tesbitini imkânsız kılmıştır. İki yanlarda bulunan diokonion ve protesis odacıkları ²⁵ ise oldukça iyi bir durumda bulunmaktadır. Bunların doğu taraflarında dışarda üç cepheli ve içerden yarım yuvarlak küçük absidicikler vardır.

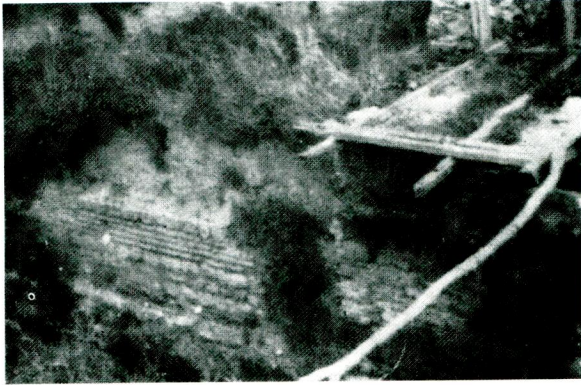
Res. 3 — Harabenin civarındaki duvar kalıntılarında biri.

Evvelce bu kilisenin önemli bir bina topluluğunun içinde veya yakınında olduğu, civar bahçelerde rastlanan enkazdan anlaşıl-maktadır. Vaktin azlığı yüzünden incelemek imkânını bulamadığım bu harabeler de İznik hakkındaki neşriyatta zikredilmemişlerdir⁹. Bunlardan biri, kilisenin Güney-batısında, şimdi bir bostan kuyusunun içinde görülen ve muntazam taş ve tuğla sıraları halinde inşa edilmiş eski bir Bizans duvarı olup (Resim 3), kuyunun yanında da hâlâ bazı sütun gövdeleri dikili durmaktadır. Diğer harabe ise kilisenin Doğu cihetinde, İstanbul kapısına giden cad-denin sağ tarafında yine bir bostan kuyusunun içinde görülen bir duvar bakiyesidir. Burada da bir takım mermer parçaları bulun-maktadır. Kilise hakkında ileride yapılacak daha etraflı araş-tırmalarda bu iki kalıntının da kilise ile ilgileri olup olmadığı tesbit edilmelidir.

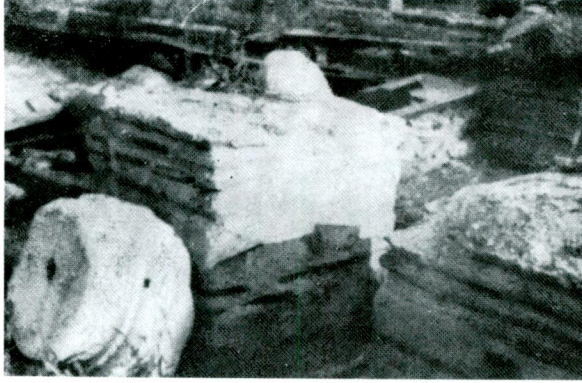
Res. 4 — Kilisenin iç duvarlarından biri (Önde sütun kaidelerinden biri görülmektedir).

Kilise ekseri Bizans binaları gibi tuğla ve taş sıraları halinde inşa edilmiştir. Burada tuğlaların muntazam sıralar teşkil etmelerine mukabil taş malzemesi çok daha itinasızdır. Binanın içindeki büyük ayaklarda bir taş sırasına mukabil dört tuğla sırası görül-mektedir (Resim 4 ve 5). Herbiri üç santim kadar bir kalınlığa

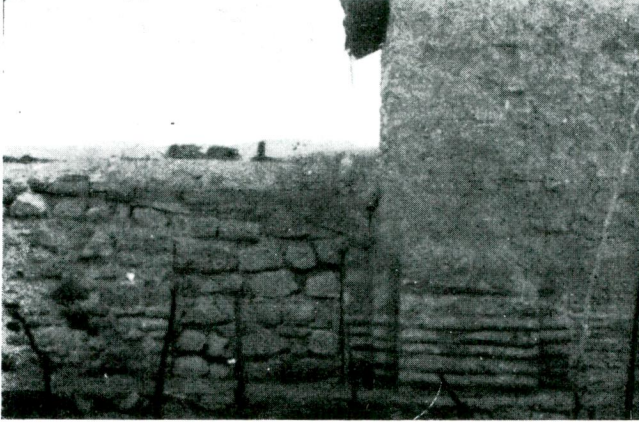
Res. 7 — Kilisenin güney duvarında çeşitli teknikte kısımlar.

Buraya kadar verdiğimiz izahat kilisenin ana duvarlarının tekniğine dairdir. Burada daha muahhar tamir ve tadillere ait bir takım izler de görülmekte olup en önemlisi binanın Güney duvarının dış tarafında ve yan abside tekabül eden kısımda rastlanan tamamen tuğladan örülmüş eklemelerdir (Resim 6). Burada tuğlaların çok ince oldukları dikkati çeker. Kilisenin duvarlarında ikinci bir tip eklemeler daha vardır ki bazı açıklıkların örülmesinde meydana getirilmişlerdir. Bu sonuncu ilâveler alelâde moloz taşından kötü bir teknikte işlenmişlerdir (Resim 7).

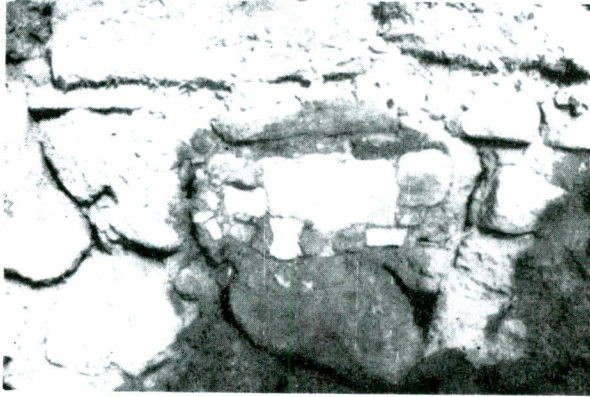
Res. 10 — Kerpiç duvara tesbit edilen mozaik
parçalarından biri.

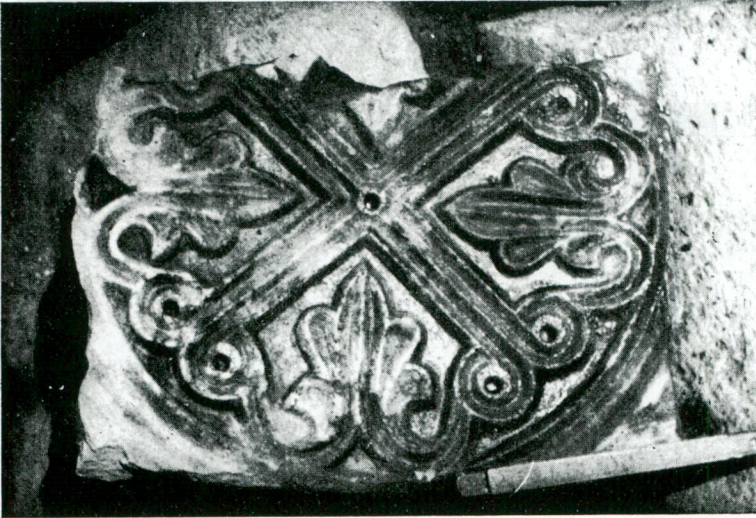
Res. 12 — Mermer bi-levha parçası.

Bu bahçede duran, mermer bir korkuluk levhasının orta kısmını teşkil eden bir parça da oldukça önemlidir (Resim 12). Bu

rada X şeklinde bir haç ve bu haçın kolları arasındaki boşluklarda birer palmet görülmekte olup uslub ve teknik bakımından bu levha X. asırdan sonraya ait olmalıdır. Bizans sanatında çok sevilen, kolları arasında palmetler olan haç motifine Ermenistandan, İtalyaya kadar birçok yerlerde rastlıyoruz.⁵⁵ İznik kilisesindeki bu levha parçasının üslup bakımından en yakın benzerleri İstanbulda Kilise ve Arap camilerinde⁵⁶ bulunmuş olup bunlar X-XII. asırlara izafe olunmuşlardır.⁵⁷
