Stratejik ve Sosyal Arařtırmalar Dergisi

AKSEKİ AKŞAHAP MAHALLESİ GELENEKSEL KONUTLARININ KIRSAL MİRAS KAPSAMINDA KORUNMASINA YÖNELİK ÖNERİLER

Recommendations for Conservation of Traditional Houses in Akseki Akşahap Neighbourhood within the Scope of Rural Heritage

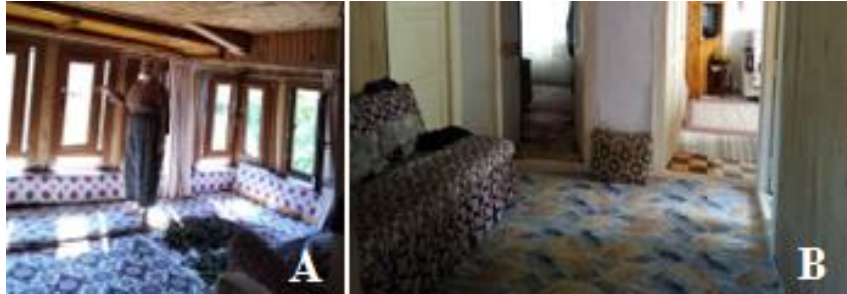
Fotoğraf 2. İç sofalı konut örnekleri A.112A/8P, B.110A/1P

Topografyaya, parsel biçimine ve konumuna göre organik biçimlenen konutların ahır, odunluk, samanlık ve depo gibi servis işlevleriyle kullanılan zemin katı plan tipolojisini tam olarak vermemektedir. Geleneksel Türk Evinde olduğu gibi, yerleşimde de daha geniş, kullanışlı ve düzgün bir geometriye sahip mekân elde etmek amacıyla dik açılı planlanan ve yaşam katı olarak kullanılan üst kata odaklanıldığı, sofa mekânının konumuna göre plan şemasının geliştiği görülmektedir. Konutların mekân organizasyonu kullanıcının yaşam biçimi, inancı, kültürü ve sosyal durumunu bilen yapı ustaları tarafından biçimlendirilmiştir. Mekân organizasyonunda iklim ve sofanın dışa açık/kapalı oluşu belirleyici olmuştur. Nüfusu azalan, ekonomisi kısıtlı yerleşimde büyük konaklara rastlanmamıştır. Akşahap konutlarının iç sofalı, dış sofalı ve bu tiplerin türevi olan karma plan tipolojisine sahip olduğu, sokağın önem kazandığı parsellerde konutun avluya açıldığı görülmektedir (Fotoğraf 2, 3).

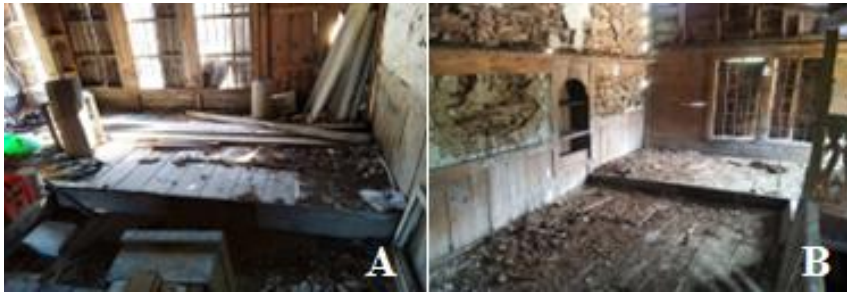
Fotoğraf 3. Dış sofalı konut örnekleri A.132A/3P, B.119A/4P

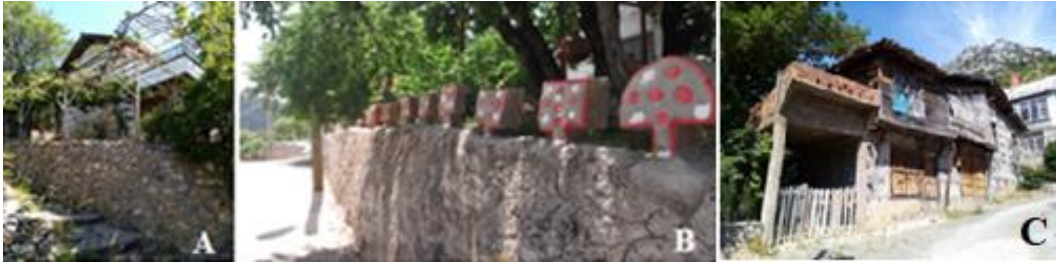
Fotoğraf 4. Avlu/bahçe duvarı A.116A/2P, B.120A/5P, C.108A/4P

Konuta girişin bahçeden ve sokaktan olduğu örneklerde konutun önünde, yüksek taş duvarlar ile sınırlanmış bahçe veya zemini sıkıştırılmış toprak/taş olan avlu bulunmaktadır (Fotoğraf 4, 5). Avlu zemini son yıllarda kayrak taşı kaplanmaktadır. Arazinin eğimi ve büyüklüğüne bağlı olmaksızın avlu; ailenin toplandığı mekândır. Sokaktan girilen örneklerde konuta tavanı ahşap kirişli, Ahıraltı adı verilen mekândan, Borta denilen ahşap giriş kapısı ile ulaşılmaktadır. Yaklaşık 180-200 cm genişliğinde 260-280 cm yüksekliğinde, ahşap çift kanatlı, dikdörtgen giriş kapıları; 15-20 cm enindeki ahşapların kabaralar ile bağlanmasıyla oluşturulmuştur. Benzerlik gösteren avlu, bahçe ve konut giriş kapılarının tamamı ailenin ekonomik olanaklarına göre biçimlenmiştir. Avlu/bahçede ayrı bir servis kapısının olduğu örneklerle rastlanmaktadır. Avlu/bahçeden giriş, konutun mahremiyetini koruduğu gibi, servis kolaylığı da sağlamaktadır. Avlunun toprak zeminli kısmında çiçek ve ağaçlar, taş kaplı kısmında ise ocak, çeşme, kuyu, çıkırı, taş üzüm ezme teknesi vb. bulunmaktadır. Günümüze ulaşan az sayıda örnekte avluda tandır evi, odunluk, depo gibi servis mekânları ile kuyu, havuz gibi elemanlar yer almaktadır (Fotoğraf 6, 7).

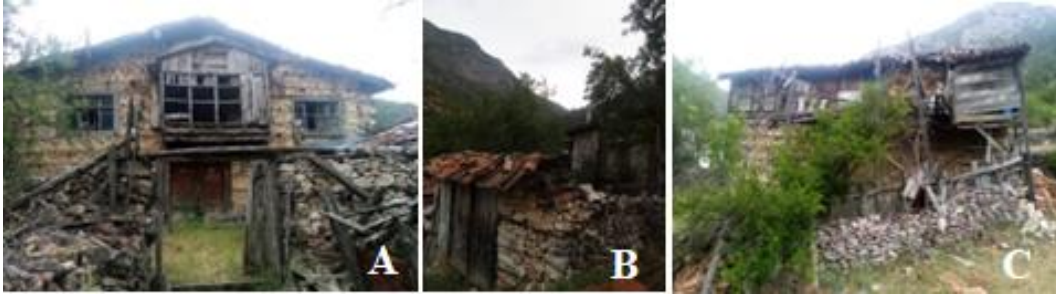
Fotoğraf 5. Avlu örnekleri A.121A/8P, B.121A/4P, C.125A/10P

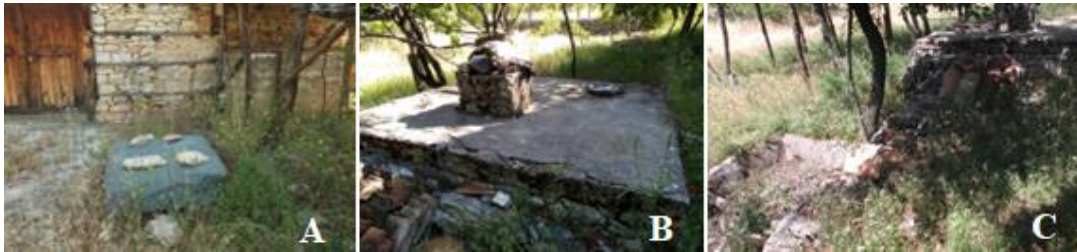
Fotoğraf 6. Avluda A.B. Kuyu, C. Havuz 106A/18P

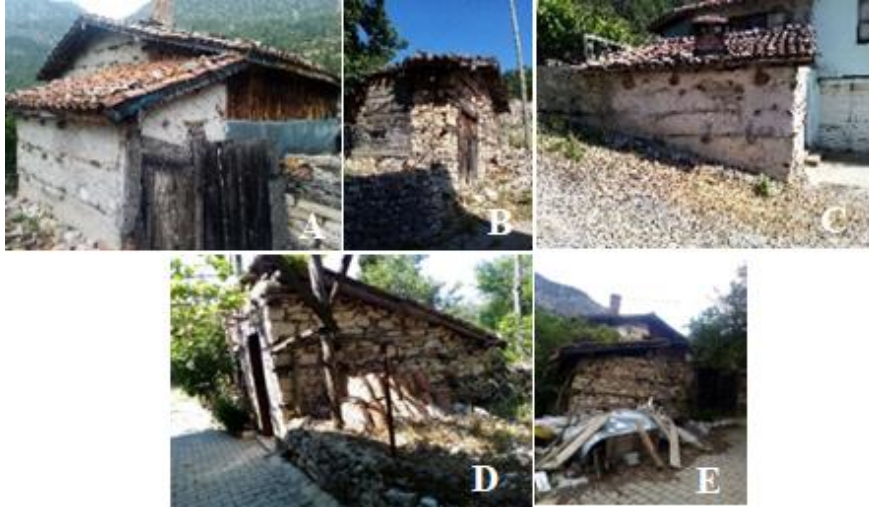
Fotoğraf 7. Avluda servis mekanları A.B.C.125A/10P, D.112A/8, E.125A/9P

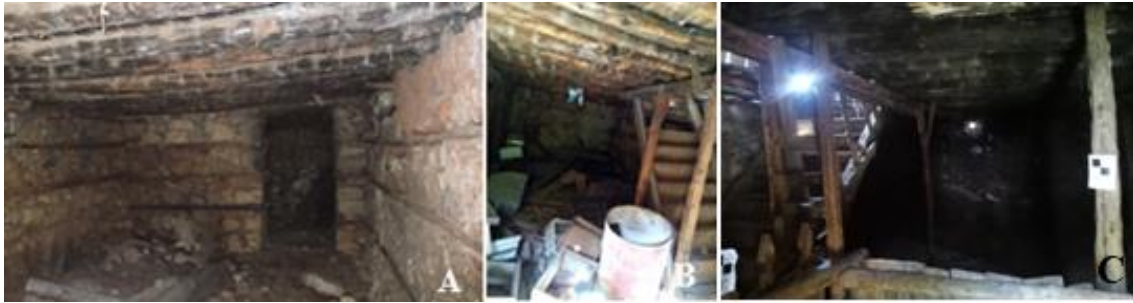
Fotoğraf 8. Zemin kat A.107A/5P, B.119A/4P, C.132A/3P

Tamamı iki katlı olan tescilli konutların bazılarında eğimden faydalanılarak zemin katlar daha derin tasarlanmıştır. Taş duvarlarla çevrili kısmen gömülü zemin katların pencere ve kapıları mahremiyet sağlanması, yangın ve su baskınının önlenmesi amacıyla avluya açılmaktadır. Konutlarda genellikle avludan bir merdivenle ayazlığa ve sofaya ulaşılmaktadır. Sokak seviyesinden yüksek konumlanan zemin katların döşemesi genellikle sıkıştırılmış topraktır. Yaklaşık 2.5-3 m kat yüksekliğindeki zemin katın tavanında ahşap kirişler (hezen) kullanılmıştır (Fotoğraf 8). Zemin katta kare biçimli, küçük ve rastgele açılmış pencereler ile havalandırma sağlanmaktadır (Fotoğraf 9).

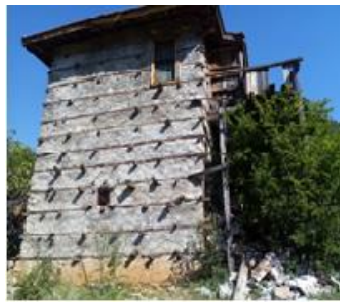
Fotoğraf 9. Zemin kat havalandırma penceresi 112A/17P

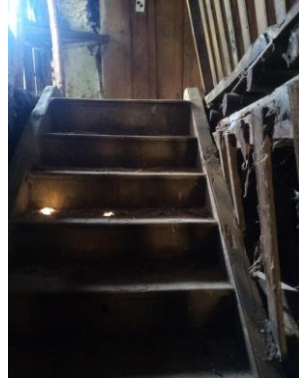
Fotoğraf 10. Konutlarda yaşam katına çıkan merdiven 132A/3P

Üst katlara genellikle ahşap ve tek kollu merdiven ile ulaşılmaktadır (Fotoğraf 10). Az sayıda örnekte kışlık olarak adlandırılan, servis veya depolama mekânlarından oluşan ve yaşam katı olan üst kata hizmet veren ara kat yer almaktadır. Ara katın olmadığı örneklerde ahır, samanlık, odunluk, ambar, kiler vb. mekanların bulunduğu zemin kat; bahçe katı, üst kat ise yaşam katı olarak anılmaktadır.

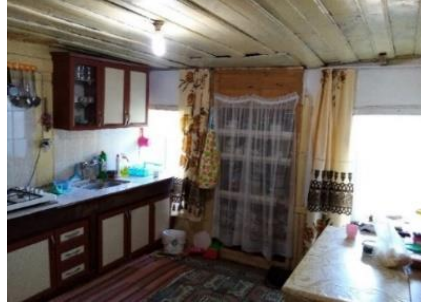
Fotoğraf 11. Yaşam katı sofa yanındaki odanın mutfak olarak kullanımı 110A/1P

Genellikle zemin katta ve arka cephede konumlanan ve yekpare taş tezgâh, fırınlı bir ocak bulunan mutfaklar; kullanıcının tüm gereksinimlerini karşılayacak şekilde tasarlanmıştır. Günümüzde zemin kat mutfağının yeterli olmaması nedeniyle, üst katta odaların birisi veya sofaya eklenen bir mekân mutfak olarak kullanılmaktadır (Fotoğraf 11). Konutlarda ayazlık olarak adlandırılan ve ahşap direklerle taşınan, günümüzde balkon olarak kullanılan bir mekân bulunmaktadır. Islak hacimler de ayazlıkta yer alabilmektedir (Fotoğraf 12). Abdestlik ve hela olmak üzere iki bölümden oluşan tuvaletler, genellikle ayazlık denilen bölümün ucunda veya sofa ile bağlı olmayan merdiven kovanından bir geçit ile ulaşılan zemin kattadır. Az sayıda örnekte tuvalet üst katta iki oda arasında veya avlunun bir köşesinde konumlanmıştır. Genellikle sofaya açılan odalar, az sayıda örnekte başka bir odaya açılmaktadır. İncelenen konutlarda başoda bulunmamaktadır.

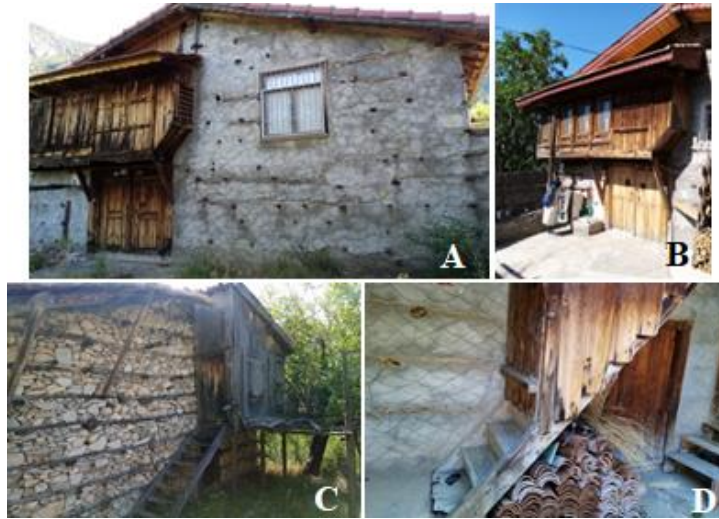
Fotoğraf 12. Ayazlık ve merdiven A.106A/16P, B.110A/11P, C.114A/6P, D.129A/4P

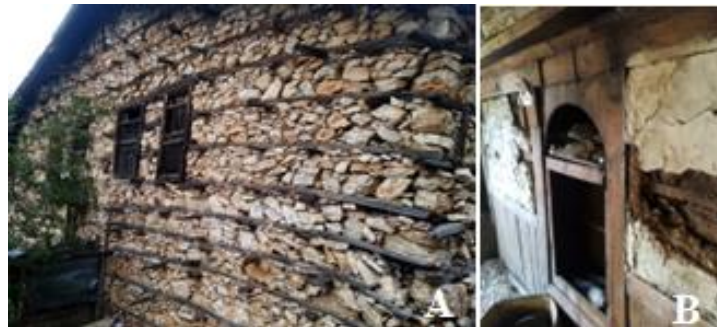
Konutların yapım sisteminde; taşıyıcılığın arttırılması amacıyla duvara dik hatıllar, cephe yüzeyinden 15-25 cm. taşırılmıştır. Konutlar bu nedenle yöre halkı tarafından Düğmeli Ev olarak adlandırılmıştır (Bacak 2019, s. 32; Özen 2021, ss. 37-41). Hatılların iskelet görevi gördüğü bu teknikte duvar kalınlıkları cephenin yönüne ve cephe duvarında yer alan elemanlara bağlı olarak değişmektedir. Genellikle kalınlığı 80-100 cm arasında değişen dış duvar boyunca süreklilik gösteren, yöresel dilde destur olarak adlandırılan 50-60 cm aralıklarla tekrar eden yatay ahşap hatıllar ile duvara dik konumlanan hatıllar alttan, üstten veya her iki yönde birbirine geçirilerek (kertme) duvar içine sabitlenmekte ve konutun sağlamlığı hatılların sayısına göre artmaktadır (Girgin 2020, s. 37) (Fotoğraf 13).

Fotoğraf 13. Konutların yapım sistemi A.121A/4P, B. Duvar sıva detayı 132A/3P

Dış duvarlarda kullanılan sistem ile taşların dağılması önlenmekte, duvarların iç yüzeyleri kırık veya saman katkılı çamur ile sıvanmaktadır. İç mekân yüzeyinin sıvanması ve açık derzlerin çabuk kuruması, genellikle sıvasız ve çivi kullanılmadan yapılan dış duvarda yağmur sularının iç sıvaya ulaşmasını engelleyerek rutubet sorunlarını önlemekte ve hatıllar uzun hizmet ömrüne sahip olabilmektedir. Benzer şekilde iç mekân yüzeyinde oluşabilecek rutubet de çamur sıva ve taş duvardaki derzlerden kolayca dışarı atılmaktadır. Ancak 1975'li yıllardan günümüze

konutların yenilenmesi/sağlamlaştırılması amacıyla yaygınlaşan, cephenin nefes almasını önleyen çimento katkılı sıva ve görece daha az zararlı kireç harçlı sakar sıva kullanımı konutların özgünlüğünü bozmakta ve ahşabın çürümesine neden olmaktadır (Girgin 2020, s. 39).

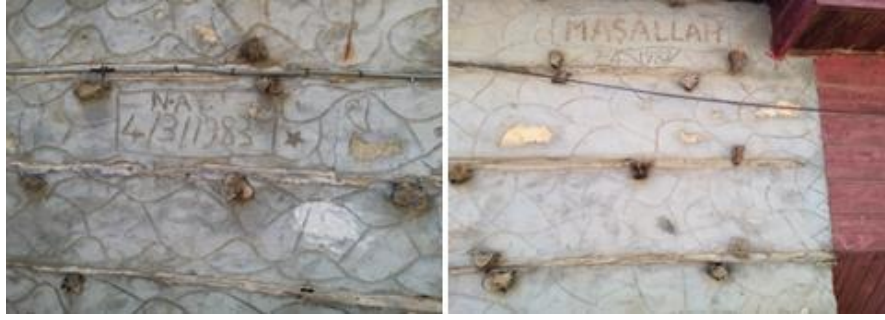
Fotoğraf 14. Konutlarda sıvalı cephede onarım tarihi

Bazı konutların özgün yapısının; maliklerinin yaşam koşullarını iyileştirme isteği ile yaptıkları değişikliklerle kısmen bozulduğu söylenebilir. 19. yüzyıl sonu ile 20. yüzyılın ilk çeyreğinde inşa edilen konutlarda inşa tarihini verecek kitabe, belge vb. bulgulara rastlanmamıştır. Cephelerinde çimento sıva üzerine tarih işlenen iki konutta, tarihlerin onarım yılı olduğu anlaşılmaktadır (Fotoğraf 14). Konutların sokağa bakan cepheleri sağır tutulmakla birlikte, bahçe ve avlu kullanımı ile yapı-sokak ilişkisi hiçbir zaman kesilmemektedir (Girgin 2020, s. 38; Manav 2018, s. 239). Yalın görünümlü konutların cephe düzeninde yapım sistemi ve malzeme okunabilmektedir (Fotoğraf 15).

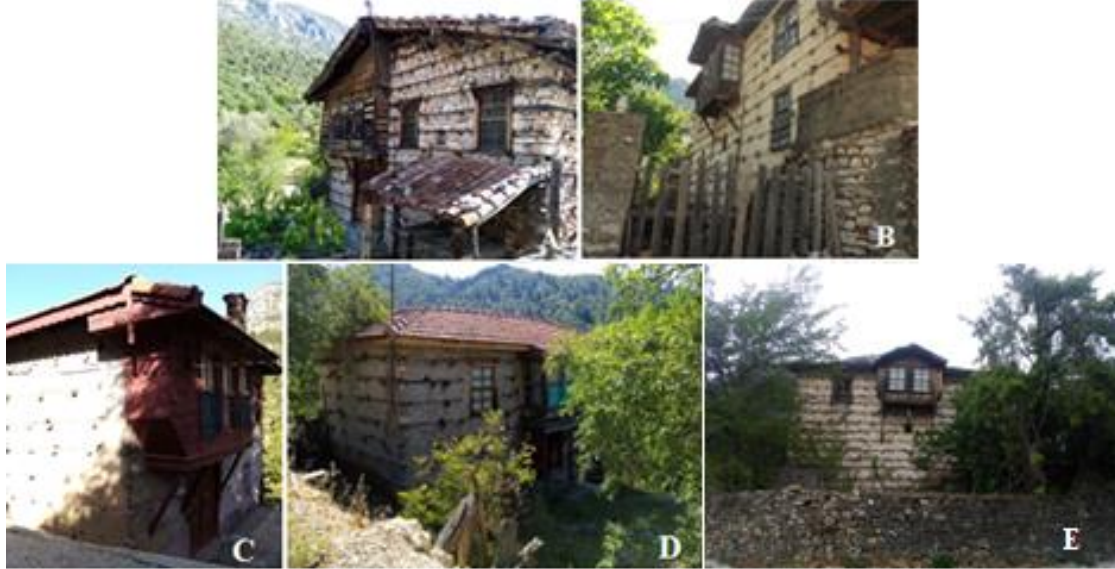
Fotoğraf 16. Çıkma örnekleri A.106A/18P, B.109A/1P, C.106A/4P, D.112A/7P, E.125 A/8P

dil oluşturmaktadır. İklim nedeniyle cephelerde daha çok kapalı çıkma örneklerine rastlanmaktadır. Çıkmaların tümünün ahşap malzeme ile yapıldığı, tek kenarda çıkmalı cephelerin bir yönünde merdiven ve ayazlığın bulunduğu (Bkz. Fotoğraf 12C), açık ve köşe çıkmalı cephelerin genellikle bahçeye veya avluya bakan konutlarda kullanıldığı söylenebilir (Fotoğraf 16).

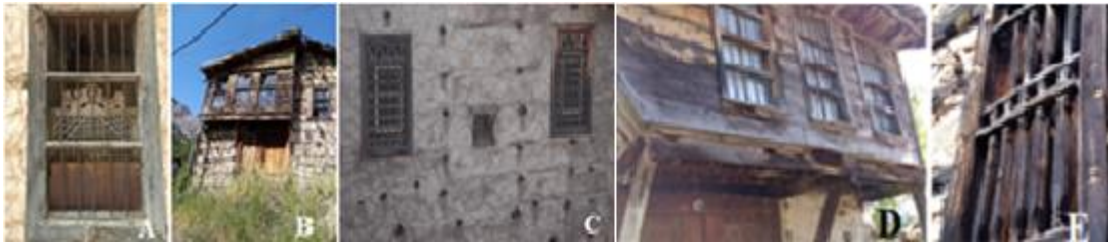
Fotoğraf 17. Üst kat pencere örnekleri A.109A/1P, B.106A/18P, C.110A/1P, D.E.121A/4P

Konutlarda mahremiyet ve içe dönük yaşam anlayışı ile zemin katlarda oldukça az sayıda, küçük boyutta; yaşam katı olarak kullanılan üst katlarda ise ikili veya üçlü gruplanmış pencereler kullanılmıştır. Küçük pencere, loş alt katlara karşın üst katlar ve sofa aydınlık ve havadardır. Üst katta pencereler 1/2 veya 2/3 oranındadır. 2/3 oranındaki pencerelerde en alt/en üst birimin sabit, orta birimin açılabilir konumda olduğu görülmektedir. Bazı örneklerde sokağa açılan giriş kapılarının üzerinde, sofayı/ayazlığı aydınlatmak için demir ızgaralı, avluya bakan depo, giriş katı, bodrum kat vb. yerlerdeki pencerelerde lokma demir veya oymalı ahşap parmaklıklı pencereler kullanılmıştır (Fotoğraf 17). Pencerelerin özgün boyut ve biçimlerini koruduğu, az sayıda konutta ahşap pencerelerin PVC malzeme ile değiştirildiği söylenebilir. Yerleşim genelinde üst kat pencerelerinin boyut ve düzeninde dil birliği gözlenmektedir. Genellikle dikdörtgen formdaki pencereler düz pervazlıdır, az sayıda örnekte bezemeli pervazlar görülmektedir. Sofaların sokağa/avluya bakan ikili, üçlü gruplandırılmış pencereleri cepheye estetik katmaktadır. Pencerelerde kepenk, kafes ve demir parmaklıklar kullanılmış, bazı konutlarda pencere altı ve döşeme bordürleri ile düşey bordürlerin kesiştiği köşelerde geometrik veya bitkisel süslemeli taş işçiliğe yer verilmiştir (Manav, 2018, s. 36; Bacak, 2019, s. 30). Pencere alınlıklarında, giriş kapıları üzerinde, çıkma ve kat silmelerinde klasik mimari nizamlardan esinlenen çiçek, ay, yıldız, gibi motiflerin kullanıldığı örnekler görülmektedir.

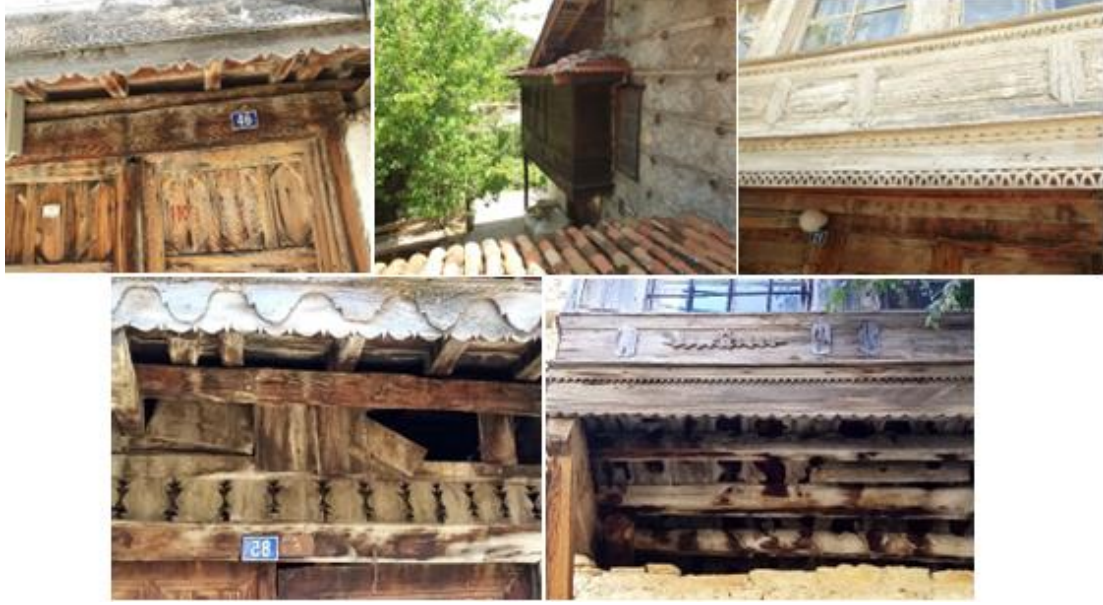
Fotoğraf 18. Giriş kapıları üzerinde ve çıkmalarda bezeme örnekleri

Konut ve avlu giriş kapıları genellikle yapı aksına göre simetrik konumlanmıştır. Masif ahşap giriş kapıları aynalı veya oymalı iken, 170-180 cm yükseklikteki avlu kapıları genellikle çift kanatlı, ahşap, düz çatma ve boyasızdır. Bazı konutlarda aynı teknikte yapılmış iki kanatlı avlu kapılarının daha gösterişli olduğu, ilginç kapı tokmakları ve kilitlerin bulunduğu görülmektedir. Cephe düzeninde giriş ve avlu kapıları; servis kapısı olarak kullanılan, arka veya yan sokağa açılan ikincil kapılara kıyasla daha yoğun bezemelidir (Fotoğraf 18-20).

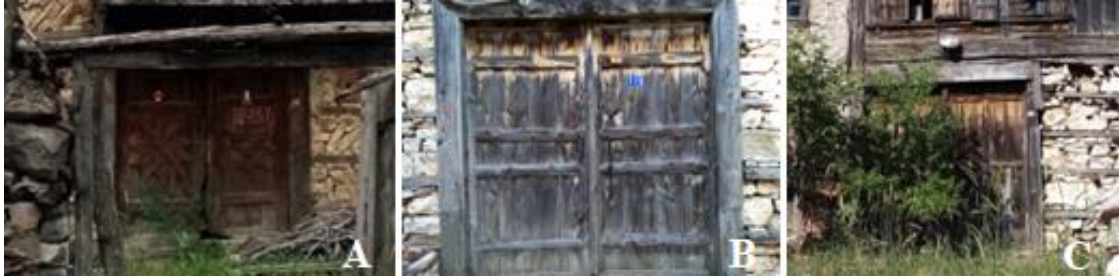
Fotoğraf 19. Giriş kapısı örnekleri A.121A/4P, B.106A/14P, C.112A/10P

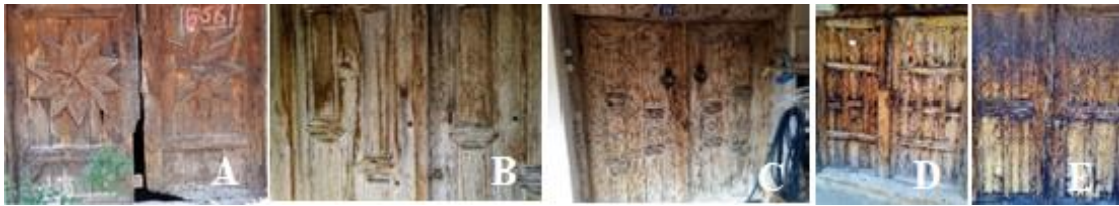
Fotoğraf 20. Giriş kapısı detay A.121A/4P, B.117A/1P, C.125A/16P, D.131A/3P, E.106A/18P

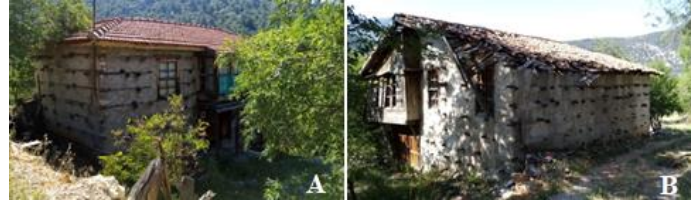
Fotoğraf 21. A. Kırma çatı örnekleri A.112A/17P, B. Beşik çatı örneği 112A/24P

Kırma ve beşik çatı olarak çözümlenen ve özgün örneklerde alaturka kiremit kaplanmış olan çatılar, günümüzde Marsilya tipi kiremit örtülüdür. (Fotoğraf 21). Beşik çatılı örneklerde 30-50 cm genişliğinde altı kaplamasız bırakılan ahşap saçaklar (Fotoğraf 22); malikin ekonomik gücüne göre detaylandırılmıştır. Kare veya dikdörtgen biçimde moloz taş/tuğla ile örülerek, bacanın bitimine yakın dört yönde tuğlalarla üçgen boşluklar bırakılan veya dört taraftan tuğla ayaklarla kaldırılıp beşik çatı biçiminde alaturka kiremit ile üzeri kapatılan tandır ve ocak bacaları bölgede kullanılan en eski örneklerdir. Yerleşimde özgün baca örneklerine rastlanmamıştır.

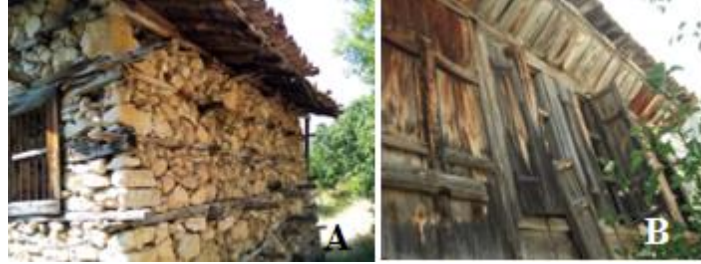
Fotoğraf 22: Saçak örnekleri A.114A/6P, B.121A/3P

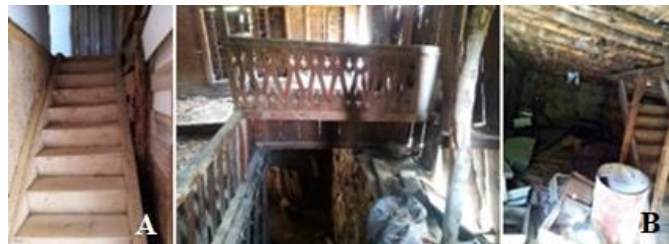
Fotoğraf 23. Merdiven ve korkuluk örnekleri A.110A/P, B.132A/3P

Sofaya paralel veya dik konumlanan, yaklaşık 100 cm genişliğinde, 10-15 basamaktan oluşan merdivenler oldukça diktir. Bazı örneklerde ahşap merdivenlerin ilk basamaklarında sudan korunmak amacıyla taş kullanılmıştır. Plan tipolojisine göre merdivenler tek kollu düz, L biçiminde veya sahanlıklı iki kolludur. Bazı örneklerde merdiven boşluğu Mamrak adı verilen bir ahşap kapak veya ahşap bir kanatla kapatılmıştır (Bkz. Fotoğraf 8B, 8C). Ahşap korkuluklar konut sahibinin ekonomik durumuna göre sade, testere ağzı veya oymalıdır (Fotoğraf 23).

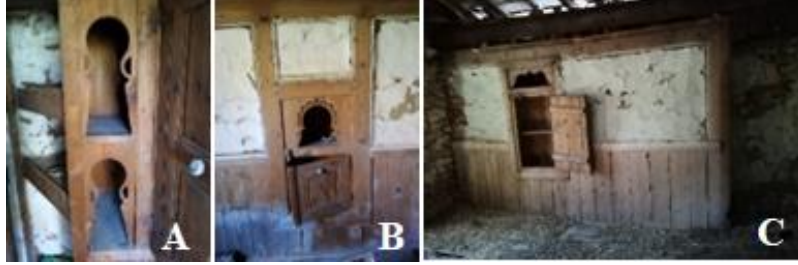
Fotoğraf 24. Niş örnekleri A.132A/5P, B.119A/4P, C.132A/3P

Konutlarda niş, raf, dolap, yüklük, gusülhane ve sedirler yaygın biçimde kullanılmaktadır. Yaklaşık 90-100 cm derinlikteki yüklüğün altında ve üstünde 30-40 cm yüksekliğinde, üzeri geometrik desenlerle bezeli küçük ahşap bölümler yer almaktadır. Hemen hemen her odada bir niş veya dolap bulunmaktadır. Dolabın yanında/yakınında testilik, şerbetlik, lambalık vb. isimlerle anılan, iki veya üç sıra ahşap raflı, kapaklı veya kapaksız, bazı örneklerde ise ortada aynalık denilen kapaksız nişler sade veya düzgün kemerlidir (Fotoğraf 24).

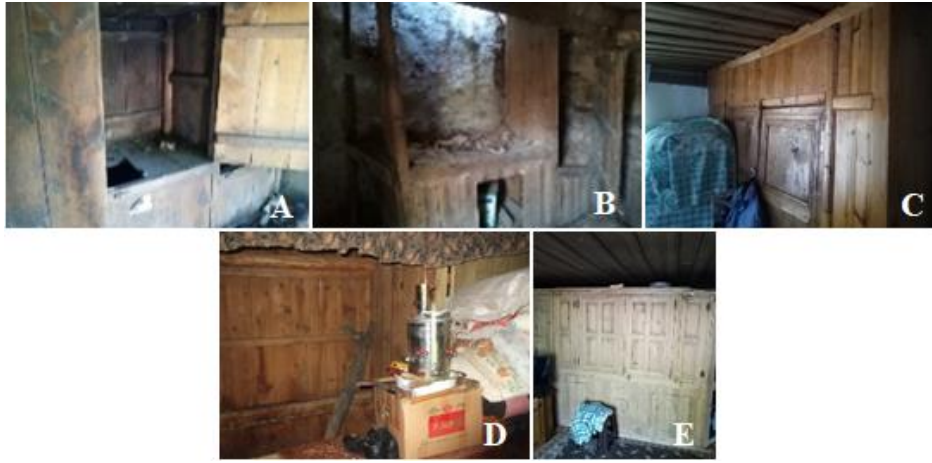
Fotoğraf 25. Dolap ve gusülhane örnekleri A.B.132A/3P, C.112A/8P, D.107A/5P, E.110A/1P

Genellikle kapı arkasındaki duvarda boydan boya ve tavana kadar uzanan dolapların kapakları üstten ve alttan mandalla sabitlenmekte, bitişik iki oda arasında konumlanan yüklükler, her iki yönden kullanılmaktadır. Odalarda yüklüğün son kısmında duvar içinde, ahşap kapılı gusülhaneler; yüklük içinde küçük bir bölümü kapladıkları gibi açılan kapıların arkasında veya bir girinti yaparak yüklüklerin yanında ayrı bir mekân oluşturmaktadır. Özgün halde düğmeli duvara açılan ve yüzeyi herhangi bir malzeme ile sıvanmadan doğal haliyle bırakılan yüklük ve gusülhanelerin günümüzde fayans veya çimento harç ile kaplı zemini, izolasyon eksikliği nedeniyle kullanılmamaktadır. (Fotoğraf 25). Sedirler ön cephede yer almaktadır (Fotoğraf 26).

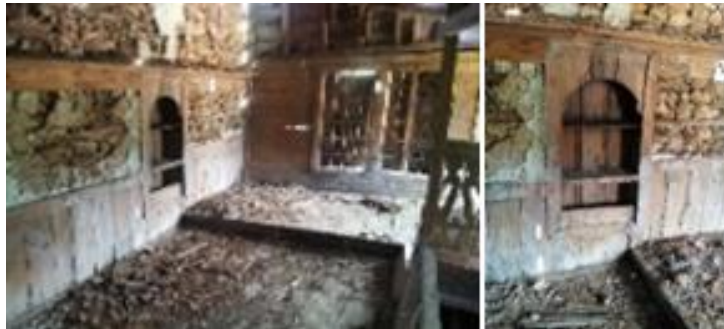
Fotoğraf 26. Sedir örneği 132A/3P

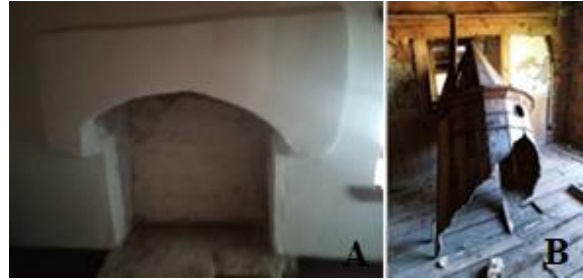
Fotoğraf 28. Ocak ve davlumbaz örneği A.126A/2P, B.110A/1P

Genellikle mutfak ve bazı yatak odalarında zeminden 15-20 cm yükseklikte yer alan taş ocaklar; yaklaşık 70-80 cm yüksekliğinde, 50-60 cm genişliğinde ve sıvasızdır. Ocakların kemerli ağızları; kemerin başladığı yerden 20-25 cm yanlara genişleyerek ve duvardan yaklaşık 10 cm çıkıntı yaparak yükselmektedir. Ocağın kemer kilit noktası üstünde düğmeli duvara oyulmuş, yöresel dilde çırılık olarak adlandırılan nişler bulunmaktadır. Ocakların içinde 40-50 cm çapında, 30-50 cm derinliğinde açılan çukurda ekmek yapılan tandırlar görülmektedir. Günümüzde kullanılmayan ocakların yerini kuzine veya kovalı sobalar almıştır. Az sayıda konutta ocak üzerinde ahşap davlumbaza rastlanmıştır (Fotoğraf 28).

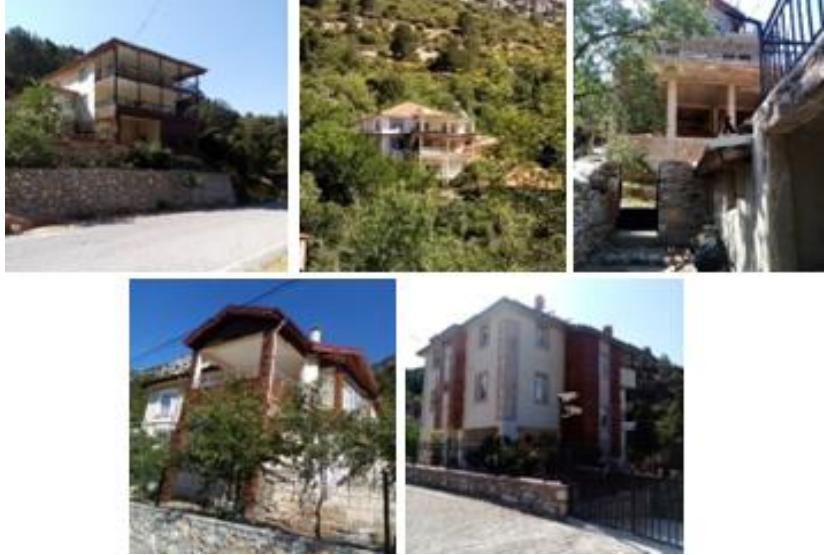
Fotoğraf 29. Özgün dokuya aykırı yeni konut örnekleri

- Yerleşim genelinde az sayıda olmakla birlikte tescilli konutların aralarında son yıllarda betonarme yapım tekniği ile üretilmiş, özgün konut dokusuna aykırı, 2-3 katlı yeni konutlar inşa edilmiştir (Bkz. Fotoğraf 29).
