# Görsel Belgelerle Maraş Kalesi'nin Tarihi ve Önemi<sup>1</sup>

## Historical Significance of Maras Castle: A Visual Research

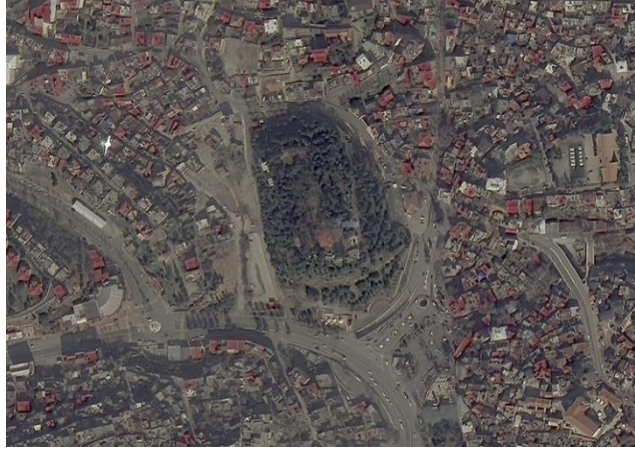
Şekil 1. Maraş Kalesi Hava Fotoğrafı<sup>5</sup>

Maraş Kalesi, Ahır Dağı'nın güney yamaçlarından inen Şekerdere, Akdere ve Kanlıdere'nin birleştiği yerin kuzeyinde konumlanmaktadır. Özellikle 1960'tan sonra bu dereler kapatılarak derelerin üzerine şehir içi yolları yapılmıştır (Tuncel, 2001: 196). Bu yollardan güneye uzanan ve 1966 yılında açılan Trabzon Caddesi (Daha sonraki adı Trabzon Bulvarı) o günlerden yakın geçmişe kadar trafiğin en yoğun olduğu caddelerden biri olmuştur. Maraş Kalesi güney yönden gelen ve şehrin en önemli aksları arasında yer alan Trabzon Bulvarı ve Azerbaycan Bulvarı'nın kuzeyinde yer almaktadır. Maraş Kalesi, Ekmekçi Mahallesi sınırları içerisinde, 684 (eski 210) Ada, 39 Parsel üzerindedir. Kaleye doğu yönündeki yaya ve araç yolu ile çıkılmaktadır (Şekil 1).

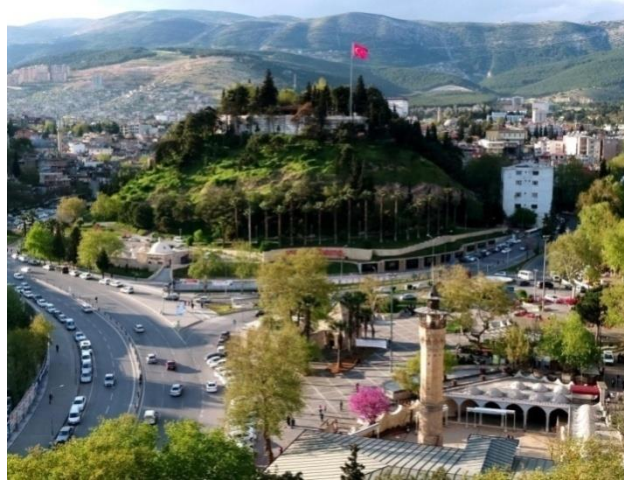
Şekil 2. Maraş Kalesi (Güneyden Bakış)<sup>6</sup>

Eğimli bir arazide konumlanan Maraş Kalesi, kuzeyden ortalama 20m, güneyden 50m yükseklikte yığılma bir tepe üzerine kurulmuştur (Şekil 2). 2015 yılında yapılan rölöve çalışmasındaki bilgilere göre, yamuk planlı kale surlarının batı kenarı yaklaşık 126m, doğu kenarı 147m, kuzey kenarı 89m ve güney kenarı 69m uzunluğundadır. Maraş Kalesi'nde, sur duvarları planında görülen dışarı çıkıntıların bir kısmı burç, bir kısmı ise duvarları destekleyen payandalardır. Kaledeki burçlar kesme taşlarla oluşturulmuştur ve dörtgen planlıdır. Kalede, güneybatı yönünde üç (B-1, B-2, B-3) ve kuzeydoğu yönünde bir (B-4) adet burç bulunmaktadır. Burçların vaziyet planı üzerindeki yerleri Şekil 3'teki çizimde belirtilmiştir.

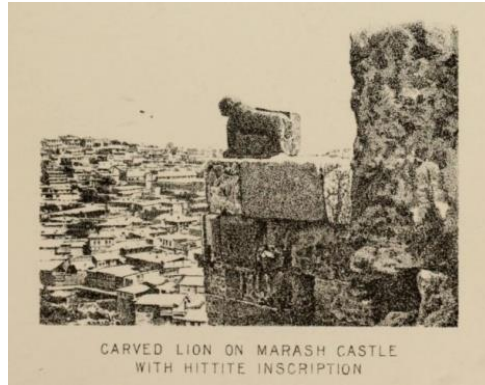
Şekil 5. Maraş Kalesi Duvarındaki Aslan Gravürü<sup>11</sup>

Maraş Kalesi ve çevresi ile ilgili kaynaklar incelendiğinde 1884 tarihli "The Empire of the Hittites" adlı kitapta Maraş Kalesi duvarında bir aslan gravürü görülmektedir (Şekil 5). Benzer şekilde 1890 tarihli "History of Art in Sardinia, Judæa, Syria and Minor" adlı kitap, Maraş Kalesi'nde bir kapı aslanının durduğu noktayı gösteren bir gravür ile birlikte bazı bilgiler verilmektedir (Şekil 6). Söz konusu kaynakta, gravürdeki bu aslanın bugün Kahramanmaraş Arkeoloji Müzesi'nde bulunan "yazıtlı kapı aslanı" olduğu belirtilmektedir.<sup>9</sup> Bu gravürdeki kapı, "The Lions of Marash" isimli kitapta 1919-1922 yılları arasına tarihlenen fotoğraftaki harap durumda ve kısmen görünen kapıyla uyumlu görünmektedir (Şekil 7). Maraş Kalesi'nin girişinde bir yazıtlı aslan bulunduğu bilgisi "The Lions of Marash"ta da yer almaktadır.<sup>10</sup>

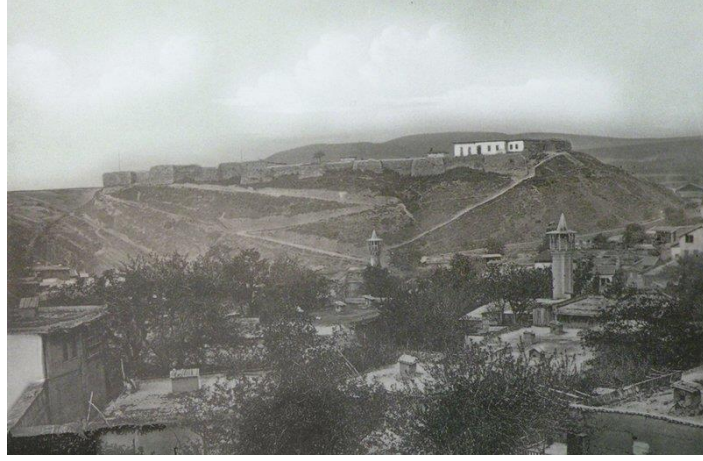
**Şekil 8.** Kuzeydoğudan Maras Kalesi, 1909 (Anonim,2012: 50) (Huşamadyan)<sup>14</sup>

Fotoğraf arşivlerine bakıldığında ise Maraş Kalesi ile ilgili ulaşılan en eski tarihli fotoğraf 1909 tarihine aittir (Şekil 8). Bu fotoğrafta bugün yerinde olmayan, giriş kapısından güney yöne doğru devam eden bir duvar görülmektedir. Bu duvar daha sonra otomobil girişi için yıkılmıştır. Ayrıca bu fotoğrafta kalenin iç kısmında bugün mevcut olmayan yapılar olduğu anlaşılmaktadır. 1919-1922 yılları arasına tarihlenen diğer bir fotoğrafta kalenin oldukça harap durumda olduğu görülmektedir (Şekil 9).

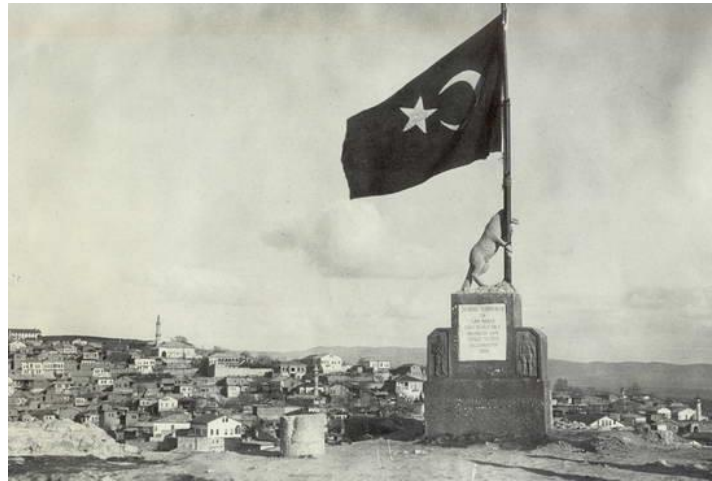
**Şekil 12.** Bayrak Olayı Anısına Dikilen Anıt, 1937 (Anonim, 2012: 51)

1920'li ve 30'lu yıllara tarihlenen Şekil 10-12'de görülen resim ve fotoğraflar Maras Kalesi'nde yaşanan ve şehrin yakın tarihinde önemli yer tutan "Bayrak Olayı" ile ilgilidir. Bu olay, 1919 yılında Kurtuluş Savaşı sırasında kaleye Fransız bayrağının yerleştirilmesi üzerine, halkın bu bayrağı indirmesi ve yerine Türk bayrağını yerleştirmesidir. 11 Şubat 1920'de Fransızlar Maras'tan çekilmiştir. Bu tarihten bugüne 12 Şubat Maras'ın Kurtuluş Bayramı olarak kutlanmaktadır (Gündoğdu, 2001: 198). Kurtuluş Savaşı'nda bağımsızlık mücadelesinin verildiği yerlerden biri olması ve bu mücadele ile ilgili anlatıların günümüze kadar yenilerek devam etmesi sebebiyle de Maras Kalesi'nin kent hafızasında önemli bir yere sahip olduğu söylenebilir.

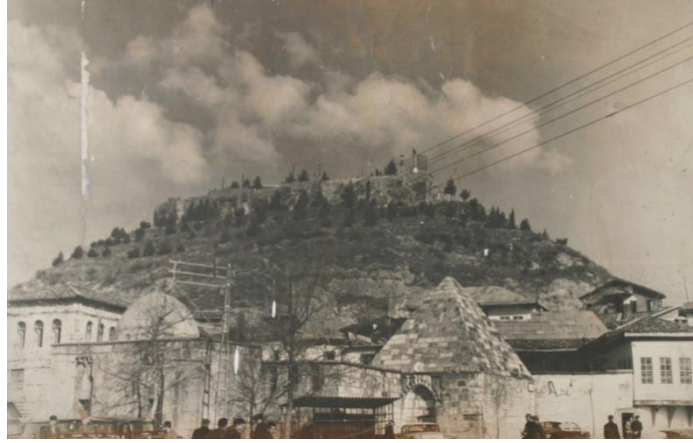
Şekil 15. Maraş Kalesi, 1960'lar (Anonim,2012: 74)

Zaman içerisinde işlevini kaybeden kale, 1960'lı yıllardaki onarıma kadar daha da harap hale gelmiştir. Şekil 15'teki fotoğraf, Maras Kalesi'nin bu onarım sonrası durumu hakkında fikir vermektedir. Kalenin güneydoğu köşesindeki kale kapısının yanındaki sur duvarı bu yıllarda yıkılarak, buradan kaleye otomobil girişi sağlanmıştır. Kaleye yaya ve araç ulaşımını sağlayan doğu taraftaki yol da aynı yıllarda yapılmıştır. 1960'lardan sonra kale, sosyal ve kültürel etkinlikler için kullanılmaya başlanmıştır. Kaleye müze binası, gazino, yazlık sinema yapılarak açık alan park şeklinde düzenlenmiştir.

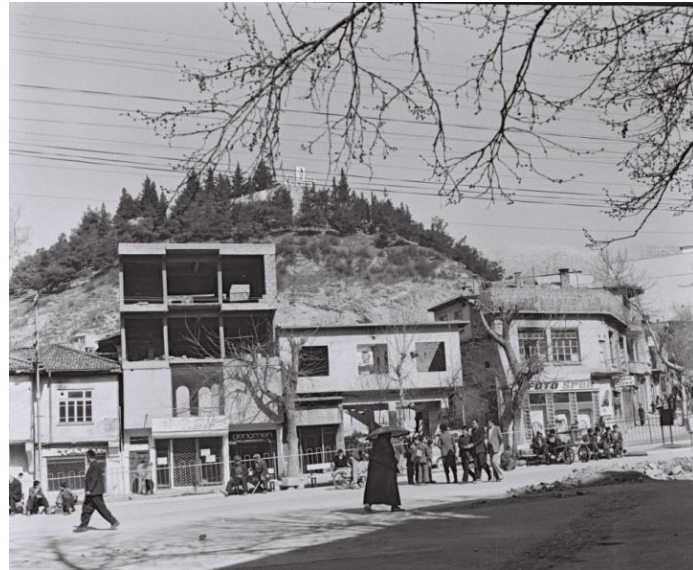
Şekil 16. Maraş Kalesi, 1980'ler (Anonim, 2012: 91)

Mülkiyeti, Maliye Hazinesi'nde olan Maraş Kalesi, 1970 yılında 50 yıllığına Kahramanmaraş Belediyesi'nin kullanımına verilmiştir.<sup>17</sup> Maraş Kalesi'nde, 2004 yılında Belediye tarafından onarım yapılmış, sur duvarlarındaki aşınan taşlar yenilenmiş ve parkta yeni düzenlemeler yapılmıştır (Koç, 2010, s. 285-286). 1980 yılında, uygulanan sıkıyönetim kararları sonucunda Maraş Kalesi çevresi yerleşime kapatılarak buradaki çoğu yapının yıkılmasına karar verilmiştir. Bu sebeple 1982-1984 yılları arasında batı eteğindeki çok sayıda ev, Belediye tarafından istimlak edilerek yıkılmıştır. Şekil 16'da yıkım öncesi kale çevresindeki yapılaşma görülmektedir.

tarafından istimlak edilerek yıkılmıştır. Bu istimlak öncesine ait bir fotoğrafta yıkım öncesi kale çevresindeki yapılaşma görülmektedir (Şekil 16).

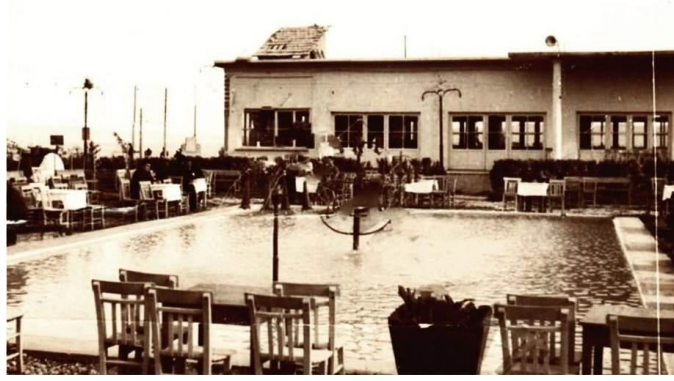
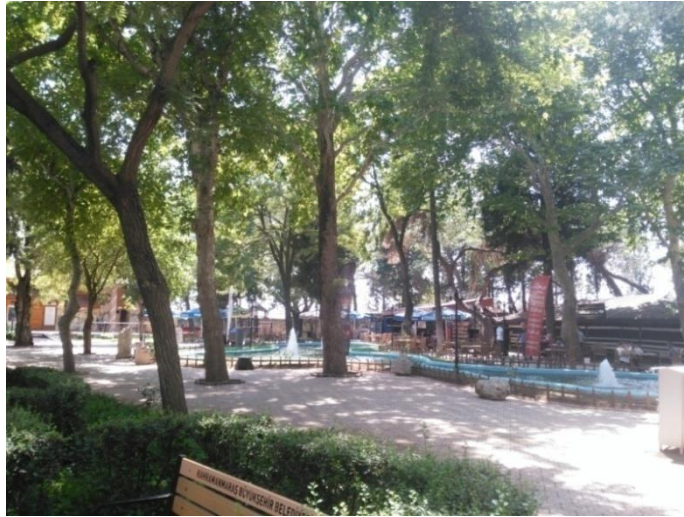
aldığı görülmektedir.<sup>18</sup> Fotoğraflardan, Maraş Kalesi'nde sur içindeki havuzun yıllar içerisinde biçiminin ve yerinin değiştirildiği anlaşılmaktadır (Şekil 17-18). Kale içindeki yapı, kalede yapılan son restorasyona kadar, yedi yıl Minyatür Kurtuluş Müzesi olarak kullanılmıştır. Bu yıllarda kalede Minyatür Kurtuluş Müzesi yanında, bayrak direğinin olduğu seyir terası, açık oturma alanları, havuz, çocuk parkı ve yeşil alan bulunmaktadır. Uzun yıllardır açık alanda sergilenen tarihi saha topundan da bahsetmek gerekir. Turistik amaçlı sergilenmesi yanında, kültürel amaçlı da kullanılan bu saha topu ile, Ramazan ayında sahur ve iftar vakitlerinde, ayrıca milli bayramlarda top atışı yapılmaktadır.

Şekil 17. Maraş Kalesi, Suriçindeki Havuz, 1966 (Abdullah Özdemir)

Şekil 18. Maraş Kalesi, Suriçindeki Havuz, 2016

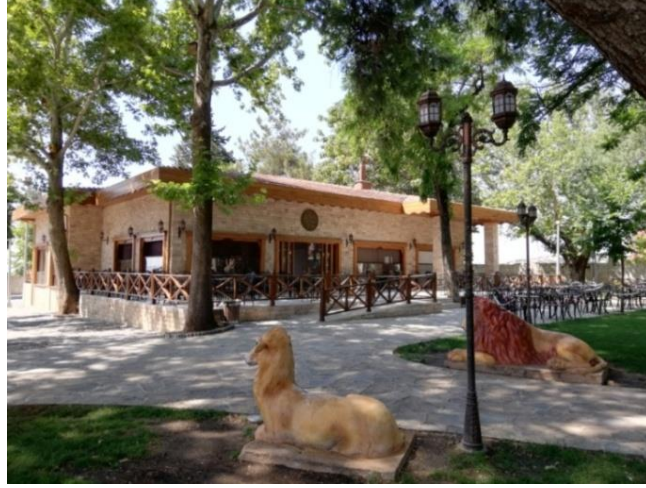
Şekil 19. Maraş Kalesi, Suriçindeki Kafe, 2021

2017 yılında başlanan restorasyon çalışmalarında sur duvarları restore edilmiştir. 2020 yılında tekrar kullanıma açılan kalede, kale içindeki yapı kafe olarak yeniden işlevlendirilmiştir. Bunun yanında kafe ile ilişkili ek hizmet yapıları yapılmış, seyir terası, açık oturma alanları, yürüyüş alanları ve yeşil alan düzenlenmiştir. Havuz ise kaldırılmıştır. Maraş Kalesi'nin restorasyon sonrası durumu Şekil 19-24'te görülmektedir.

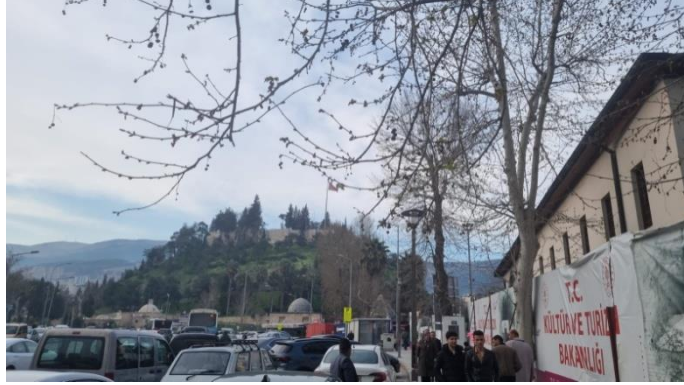
Şekil 25. Maraş Kalesi, 2024

Kahramanmaraş Büyükşehir Belediyesi'nden alınan bilgilere göre, 6 Şubat 2023 Kahramanmaraş Depremlerinde Maraş Kalesi'nin 2020 yılında tamamlanan restorasyonda işlem gören duvarları hasar almamıştır. Ancak kalenin restorasyon yapılmamış alt duvarları hasar almıştır. Ayrıca kale içerisinde

bulunan ve son yıllarda kafe işleviyle kullanılmış olan yapı da hasarlıdır ve kullanılamamaktadır. Bunun yanında kalenin zemininde de yer yer çökmeler oluşmuştur. Bu sebeplerle Maraş Kalesi'nde güvenlik tedbirleri alınmış ve kale kullanıma kapatılmıştır (Şekil 25).
