ÇANKIRI MEVLEVİHANESİ

Halit ÇAL

The Mevlevihane of Cankırı

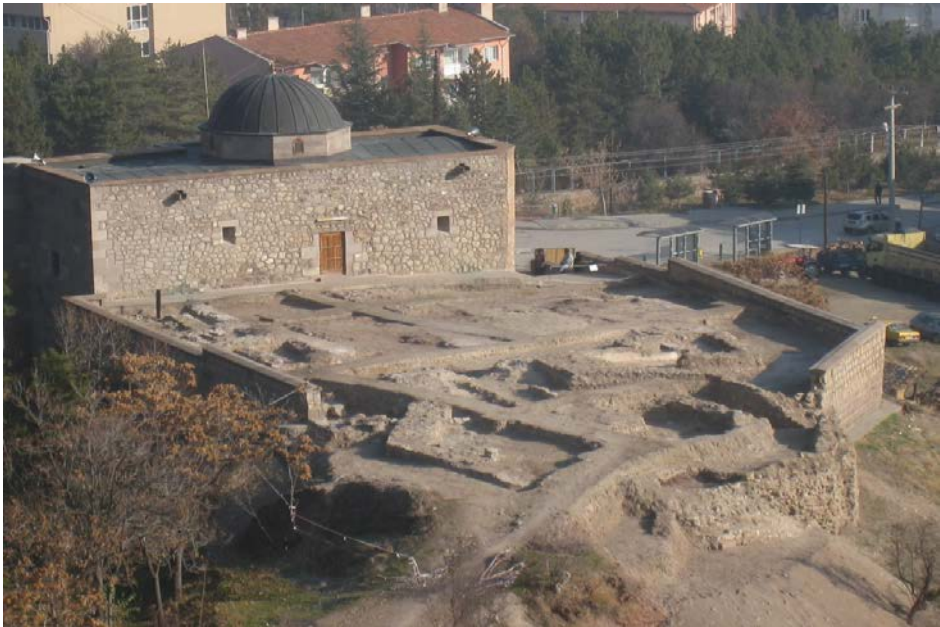
Fotoğraf 1. Darüşşifa ve Mevlevihane Kazısı kazı sonu

2011 yılında Çankırı Mevlevihanesi'nde, Çankırı Müzesi Müdürlüğü tarafından bilimsel danışmanlığında bir kazı gerçekleştirilmiştir (Fotoğraf 1). Araştırmamız, bu kazı verilerine ve yapı hakkındaki belgelere dayanarak hazırlanmıştır¹.

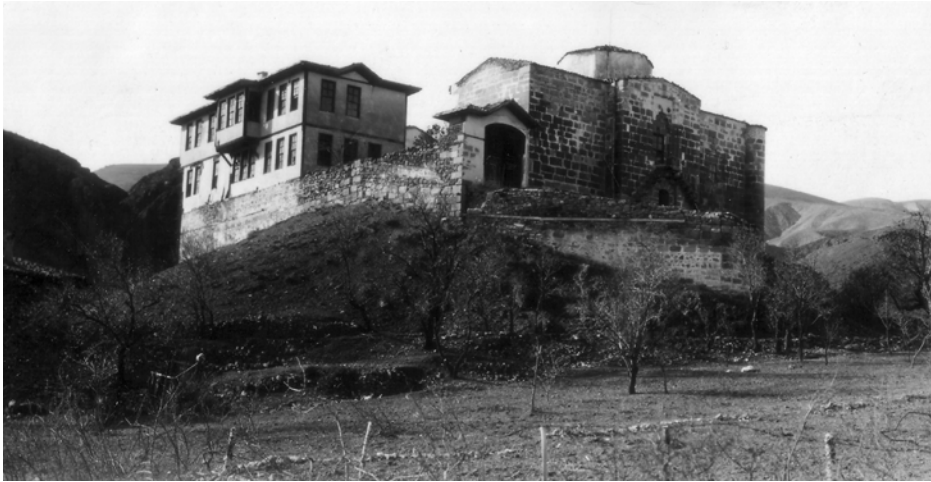
Fotoğraf 2. Mevlvihane Şeyh Evi (Alman Kültür Merkezi Arşivi D-DAI-IST-KB 26.917).

Eldeki tek fotoğraftan evin kuzey ve doğu cepheleri görülebilmektedir. Eğimden dolayı evi düz bir alana oturtabilmek için doğu cephesi boyunca neredeyse bir kat yüksekliğinde bir moloz taş örgülü bir temel duvarı yapılarak doğudaki eğim tepe yüzeyi ile eşitlenmiş ve üstüne iki katlı ev oturtulmuştur. Fotoğraftan ve tamirat defterindeki bilgilerden evin ahşap çatkı arası kerpiç dolgulu olarak yapıldığı anlaşılmaktadır. Kıрма çatılı yapıda doğu yön ön cephedir. Zemin ve birinci katta dokuzar düşey dikdörtgen pencere yer alır. Zemin katın düz olmasına karşılık üst katta ortada bir çıkma bulunur. Üst kattaki dokuz pencereden üçü çıkmada diğer üçer tanesi ise çıkma dışındaki yüzeylerdedir. Bu cephe tipi karniyarik da denilen iki yüzlü iç sofalı plan tipini düşündürüyor. Doğu cephesinde görülen çıkma, doğu-batı ekseninde uzanan sofaya ait olmalıdır. Sofanın doğu ve batısında ikişer tane yan yana oda bulunabilir. Alt kattan üst kata çıkışı sağlayan basamaklar orta sofaya çıkıyor olabilir. Fotoğrafta kuzey cephenin doğu yarısında alt katta yan yana dört, üst katta doğu uçta yan yana iki tane düşey dikdörtgen pencere yer alıyor. Kurguladığımız plan, bu tür cepheye sahip binalarda genellikle kullanılır. Ama kesin değildir. Merdiven kovasının iki oda arasında, üst kattaki sofanın ortada değil de köşede olması da mümkündür. Planda bu ev haremlik ve ziyaretçi odaları olarak gösterildiğine göre üst kata şeyh evi alt kata ziyaretçi odaları diyebiliriz. Kullanımda böyle bir fark olabildiğine göre hem alt hem de üst katta hela yer almalıdır. Fotoğraftan görünen cephelerde, hela olmadığı anlaşılıyor. Çünkü hela pencereleri oda pencereleri kadar büyük yapılmaz.

Üst katta dört oda var ise alt katta sekiz veya alt ve üst katlarda altışar oda bulunmalıdır. Evin doğu cephesinin fotoğrafında zemin katta doğu kısmındaki üç pencere birbirine yakındır ve aynı odaya açıldığını gösterir. Bu büyük odanın kuzeyinde bir odalık yer kalır ve zemin katta sofanın doğusunda iki, en fazla üç oda yer alabilir. Bu durumda sofanın batı kanadında altı oda yer almalıdır, bu da çok zordur. Odaların konumunu sofa belirlediği için alt ve üst katların planlarının genelde uyumlu olması gerekir. Böyle bir durumda da alt kata dokuz oda sığdırmak kolay değildir. Bu yüzden eldeki fotoğraf ve genel plan itibarıyla bu yapının on üç odalı olma ihtimali azdır. Ancak aş evi ile şeyh evi bir L planı oluşturmaktadır. Yorumlarımız fotoğraftan görülebilen şeyh evi kısmı için geçerlidir. Aş evi fotoğraftan görülmemektedir şeyh evi ile içerden geçiş olup olmadığını ya da kaç odası bulunduğunu bilmiyoruz. Mevcut durumda şeyh evinin alt ve üst katlarda dörderden sekiz odası olduğunu söyleyebiliriz. Kalan beş oda aş evine ait ise o zaman on üç oda ifadesi doğru olur.

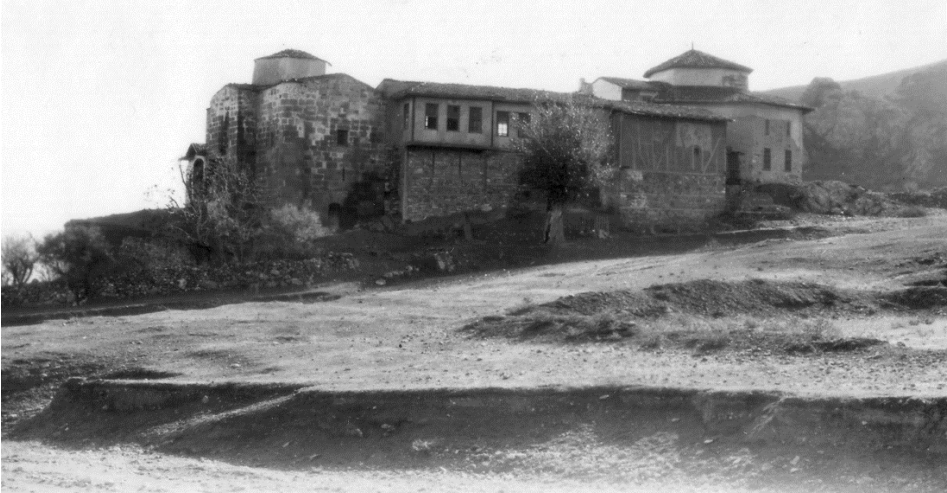
Fotoğraf 3. Mevlevihanenin kuzey-batıdan görünüşü (Alman Kültür Merkezi Arşivi D-DAI-IST-KB 26.916).

da moloz taş örgü ile bir duvar örülüp oturma alanı düzlendikten sonra kuzey kısmına tek katlı derviş hücreleri, güney kısmına da ahır yerleştirilmiştir. Fotoğrafa göre alt duvar Darülhadis'in batı duvarından 1 m kadar çıkıntılıdır. Ahır olduğu bölümde bu alt duvar batıya doğru tekrar çıkma yapar. Üstteki derviş odalarının olduğu kısımda iki köşede üçer pencerele birer çıkma yer alır. Planda bu çıkmalar görülmemektedir. Aradaki cephede de iki pencere görülüyor. Yalnız ahırın batı cephesinde taşma yoktur. Derviş hücrelerinin plan düzeni anlaşılamiyor. Şeyh evinde olduğu gibi orta eksendeki sofanın iki yanında bu sofaya açılan ikişer oda düzeni mümkündür. Köşelerdeki iki çıkma bunu düşündürüyor. Çıkmalardaki üçer pencerenin arasındaki dolu kısımlar çok dardır. Bu durum üç pencerenin de aynı odaya açıldığını gösteriyor. Bu durumda eğer ortada sofa varsa batı cephesinde en fazla iki, diğer cephede de iki olmak üzere dört odadan söz edebiliriz. Zayıf bir ihtimal ile Mevlana dergahı, Karaman, Eskişehir, Afyonkarahisar, Antep, Bursa, Üsküdar, Bahariye Mevlevihanelerinde olduğu gibi (Tanrıkorur, 2000, s. 125) önlerindeki direkli sundurma ile doğrudan avluya açılan yan yana oda düzeni de mümkündür. Mevlevihanenin "...bir semahane, üç hücre ile bir şeyh dairesinden ibaret olmak üzere müceddeden tamir edildiği" ifadesindeki (Aşkar, 2005, s. 35) üç hücre derviş odaları olduğunu düşünüyoruz. Her iki bölüm de ahşap çatkı arası kerpiç dolguludur. Ahırın batı cephesi penceresizdir.

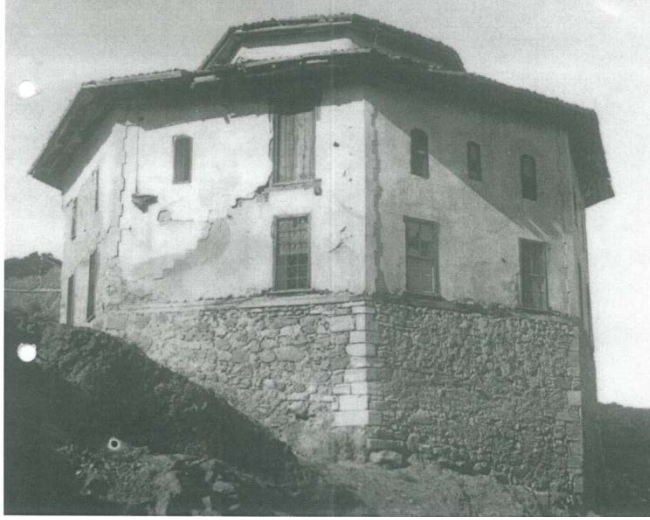
Fotoğraf 4. Semahane (Çankırı İl Kültür Müdürlüğü Arşivi) (Üçok, 1941, s. 122).

Semahane: Semahane sekizgen planlıdır. Kazı ile çıkan sonuçlardan biri sekizgenin kuzey kenarının düz değil bir eyvan gibi çıkıntılı olmasıdır. Mevlevilikte son cemaat yeri olarak kullanılan ve başmaklık denilen bu giriş kısmından batıya doğru kuzey batı cephesi sağır, batı cephesinde alta büyük

iki, üstte daha küçük iki tane, güney batı cephesinde cephenin doğu ucunda altta bir düşey dikdörtgen pencere yer alır. Hemen üstünde biraz daha büyük kadınlar kısmı kapısı ile kapının batısında küçük ve dar bir düşey dikdörtgen pencere vardır. Güney cephesi batı cephesine benzer. Altta iki tane büyük, üstte ise diğerinden farklı olarak üç tane küçük pencere yer alır. Güney doğu cephe tam anlaşılammamaktadır. Batı cephesi ile eş olduğunu düşünebiliriz. Diğer cepheler fotoğraftan görülmemektedir. Doğu cephesinin batı ve güney cepheleri gibi altta iki büyük, üstte iki küçük pencereli, kuzey doğu cephesinin ise kuzey batı cephesi gibi sağır olduğunu kabul edebiliriz.

Diğer binalarda açık olmakla birlikte semahane duvarlarının malzemesi fotoğraftan açıkça belli değildir. Temel duvarları moloz taştır fakat beden duvarları sıvalıdır. Tamirat Defterinde ustaların bir kısmının uzmanlık alanı yazılmamıştır. Yalnız duvarcı Todor Usta 49 gün, duvarcı Yorgi Usta 21 gün, duvarcı Yorgi oğlu Avraham 5 gün, duvarcı Nikola Usta 35 gün, duvarcı Yorgi oğlu Eni Usta 42 gün, taşçı Tercanlı Mustafa Usta 21 gün, taşçı Çukurvıranlı Mustafa Usta 7 gün, sıvacı Çakır imam oğlu Ahmet 14 gün, sıvacı Çakıroğlu
