RUM MEKTEPLERİ BAĞLAMINDA KULA ZAFER OKULU'NUN TARİHSEL GELİŞİMİ VE MİMARİ ÖZELLİKLERİ

History and Architectural Features of Kula Zafer School in the Context of Greek Schools

4. Kula Zafer (Lambiyanos) Okulu

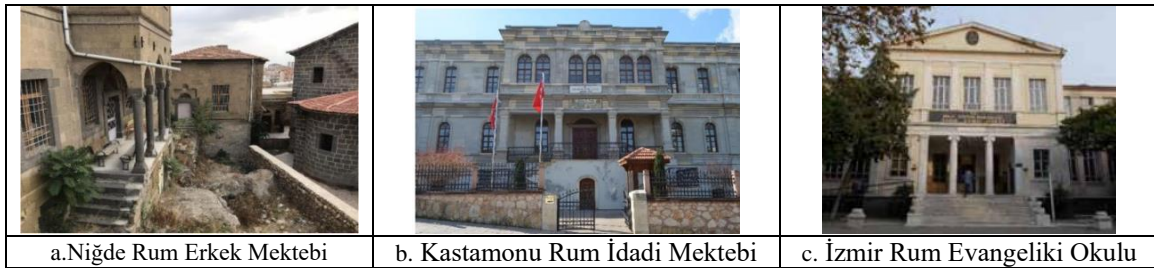
Foto 1. Türkiye'nin çeşitli bölgelerinde bulunan Rum mekteplerinden revaklı giriş mekânı örnekleri: a(Özal ve Saban, 2022: 79) b. (Kaya, 2018: 43), c. (Ersoy Alpandiner ve Levi, 2019:87)

Rum mektepleriyle ilgili yapılan çeşitli bilimsel çalışmalar ile kişisel saha araştırmalarından elde edilen izlenimlere göre 19. ve erken 20. yüzyıllarda Anadolu'da yapılan Rum mekteplerinin benzer planlama anlayışları, ortak bir mimari kimliği ve cephe karakteri vardır (Foto 1 ve Foto 2). Cephe karakterini oluşturan unsurlar arasında; kâgir beden duvarları, revaklı yarı-açık giriş mekânı, fazla sayıdaki yüksek, her katta devam eden aynı boyutlarda ahşap pencere düzenleri, kemerli veya söveli açıklıklar, merdivenli yüksek giriş, giriş hattı üzerinde yer alan açık veya kapalı çıkmalar, giriş kapısı aksı üzerinde yer alan üçgen alınlık, simetrik giriş cepheleri, taş çatı ve kat silmeleri, kesme köşe taşları veya plastrları bulunmaktadır. Üçgen alınlıklar ve iyon sütunlarla taşınan revaklar neoklasik üslubun en önemli belirtilerindedir. Sade bir düzende yapılan cephelerin en gösterişli ve vurgulu olanı giriş cepheleridir. Giriş bölümünün geri çekilmesi veya binadan taşmasıyla cepheler dinamiklik kazanmaktadır.

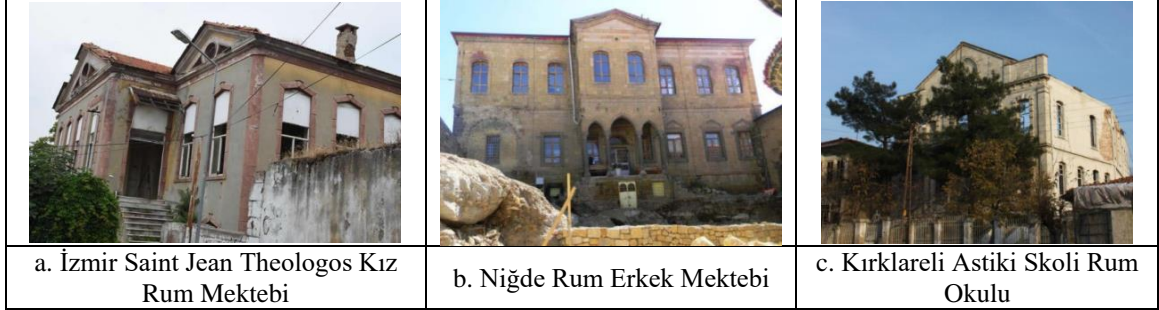
Foto 2. Türkiye'nin çeşitli bölgelerinde bulunan Rum mekteplerindeki üçgen alınlık örnekleri: a. (DHA; 2019), b.(Özal ve Saban, 2022: 78), c. (Demirli, 2010: 84).

Cephelerdeki simetrik düzen genellikle plan düzleminde de görülmektedir (Demirli, 2010:13). Yükseltelen ana girişten iki tarafında mekânların sıralı olduğu koridor/sofa mekânına giriş yapılır. Taş kâgir veya taş+tuğla kâgirden inşa edilen yapıların tavanları ve döşemeleri zemin katlarda (zemin yerden bodrum kat ile yükseltilmiş ise ahşap olur) ve üst kat katlarda ahşaptır. Bu gibi mimari özellikler, istisnai örnekler dışında, Rum mekteplerinin genel karakterini oluşturan ortak mimari dildir.

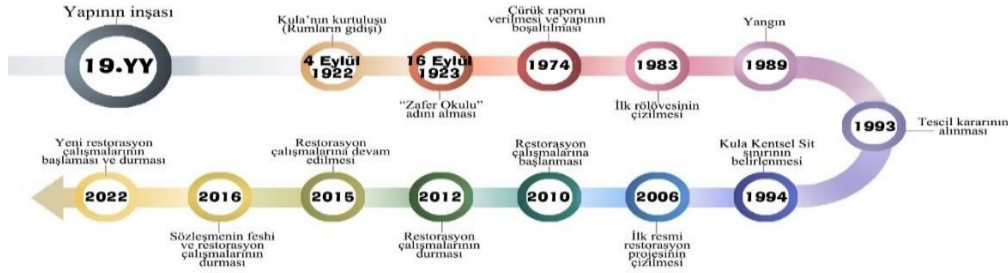
Şekil 1. Zafer okulunun inşasından günümüze geçirdiği süreç (Yazar Arşivi)

Yeni talep edilen okulun 34 zirası yaklaşık olarak 25.5 metreye, 26 zirası ise 19.5 metreye tekabül etmektedir. Zafer Okulu'nun ölçüleri ise yaklaşık olarak 25.8x19.8 metredir. Lakin bu okulun da Zafer Okulu ile benzer bir tip projesi olabileceği ihtimali düşünülürse kesin olarak Zafer Okulu olduğu söylenemez. Kula'daki var olmuş olan 3 adet Rum mektebinin 19. yüzyılda yapıldığı tespit edilebildiğinden Zafer Okulu'nun inşa tarihine ilişkin kesin olarak söylenebilecek şey okulun 19. yüzyılda yapıldığıdır (Şekil 1).

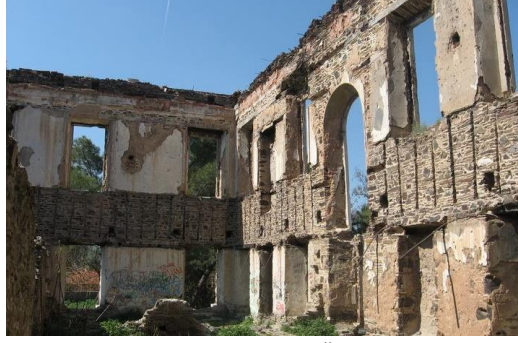
Foto 5. Yangın Sonrası - 2012 Restorasyonu Öncesi Durum (UDT İnşaat Arşivi)

Yapımı 1986 gerçekleştirilen 'Değirmen' filminin birçok sahnesi Zafer İlkokulunda çekilmiştir. Film; senaryosu dahilinde kaymakamlık binası olarak kullanılan yapının o yıllardaki fiziksel durumunu aktarmaktadır (Foto 4). Yapının 1986 yılında kullanılabilir durumda olduğu ve bugün hiçbirisi olmayan; iç mekan ahşap sabit donatılarının, iç kapılarının, demir bahçe kapısının, dış merdivenler ve merdiven korkuluklarının kullanılabilir durumda olduğu görülebilmektedir. 1989 yılında okulda çıkan büyük yangın sonrası yapı ciddi şekilde tahrip olmuş, ahşap çatılar, döşemeler, tavanlar, duvarlar, kapı ve pencerelerden geriye yalnızca kagir beden duvarları kalmıştır (Foto 5).

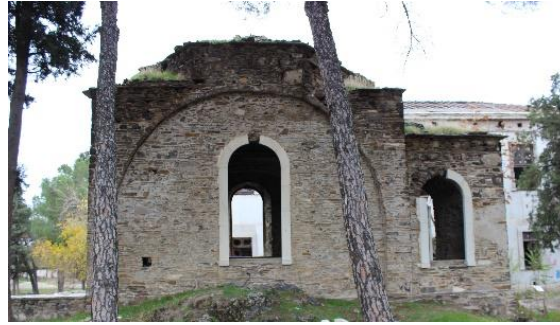
Foto 6. Okul bahçesinde yer alan Şapel yapısı (Yazar Arşivi-2021 Kasım)

Zemin üzeri bir kat olarak inşa edilen yapı, güneydoğu-kuzeybatı doğrultusunda konumlanmıştır. Yapının güneybatı duvarına paralel yaklaşık 5 metre uzağında 9 m’ye 7,70 m ölçülerinde kare planlı bir şapel yapısı yer almaktadır (Foto 6).

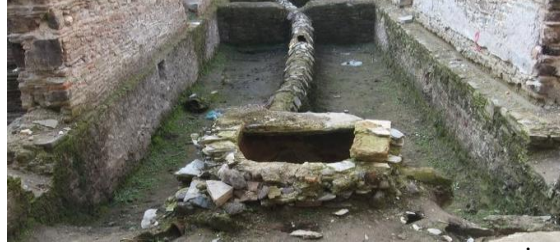
Foto 7. Zemin Kat Koridoru Altında Kalan Sistem (UDT İnşaat Arşivi)

Zafer İlkokulunda, günümüzde yapılan son restorasyon çalışmaları ile birlikte zemin katta koridora bağlı 12 adet mekan ve üst katta 10 adet mekan bulunmaktadır. Zafer okulunun aktif kullanımının devam ettiği 1983 yılında alınan rölövesinde ise zemin katta ve üst katta koridora bağlı 7’şer mekanın bulunduğu görülmektedir. 2010 yılında restorasyon çalışmaları sırasında yapılan göçük ve moloz temizliği sırasında zemin kat koridorunun döşeme altında su haznesi, bununla ilişki su künkleri ve koridorun kuzeydoğu köşesinde sarnıç açığa çıkarılmıştır. Akademisyen ve araştırmacı Rüstem Bozer tarafından hazırlanan 22.09.2010 tarih ve 6291 sayılı rapora (Bozer, 2010) göre bu sistemin dışarıyla bağlantısının olmadığı çatıda toplanan suyu sarnıca ulaştıran bir sistem olduğu ifade edilmektedir (Foto 7). Yine rapora göre zemin kat koridorunun kuzey doğu köşesinde yer alan 50x55 cm ölçülerindeki sarnıç ağzı ile elips şeklinde doğu-batı yönünde 570 cm, kuzey-güney yönünde 495 cm çapında zemini olan ve 745 cm yüksekliğinde sivriltilmiş kubbeye örtülü bir sarnıca ulaşılmaktadır. Raporda yapının çatısındaki suyu zemine taşıyan sistemin iyi korunmuş örneklerinin doğu cephede olduğu ifade edilmektedir.

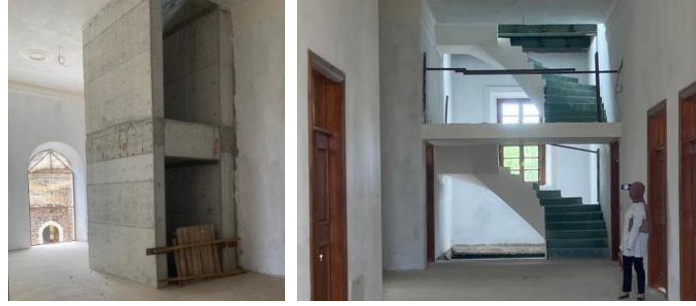
Foto 8. Yapıda katlar arası sirkülasyonu sağlamak amacıyla eklenen merdiven ve asansör boşluğu (Yazar Arşivi-2023 Eylül)

Yapının özgün halinde katlar arası sirkülasyon için yapı içerisinde herhangi bir merdiven bulunmamaktadır. Yapının ön cephesinde yer alan iki merdivenden ve yan cephelerde yer alan tek kollu 2 adet merdivenden ulaşım sağlanmaktadır. Günümüzde de bu merdivenler varlığını korumaktadır. Ayrıca 2023 Eylül ayında yapılan inceleme gezilerinde katlar arasında geçişi sağlayabilmek adına koridorun kuzeybatı kısmına merdiven ve koridorun güneybatı kısmına asansör önerildiği tespit edilmiştir (Foto 8).

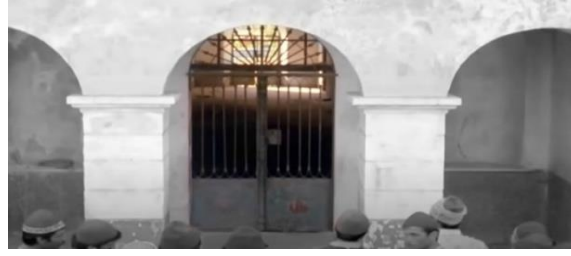
Foto 9. Alt kat giriş kapısı - Değirmen filmi/1986

1983 tarihli rölövede ZK001 Mekânı kesintisiz bir mekan olarak görülmekte iken 2023 restorasyonu öncesinde iki kısımdan oluşmaktadır. Günümüz restorasyonunda ise mekan kesintisiz olup kuzeybatı kısmına merdiven eklenmiştir. Mekanın ana giriş kapıları günümüze ulaşamamıştır. Yapının başından sonuna devam eden koridorun iki ucunda 1986 tarihli değirmen filminde de görüldüğü üzere çift kanatlı demir parmaklıklı iki giriş kapısı bulunmaktadır (Foto 9).

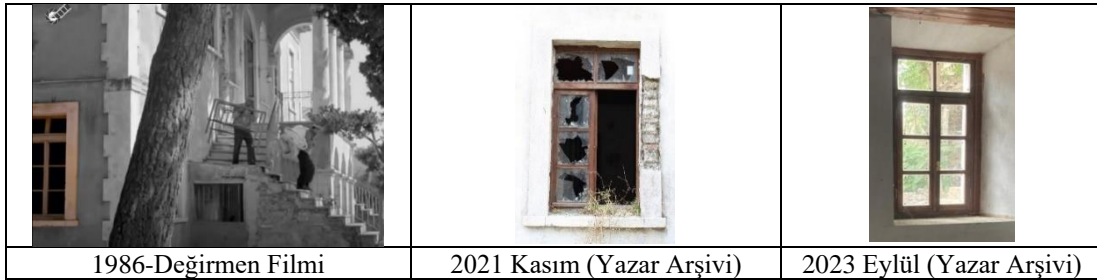
1986-Değirmen Filmi

2021 Kasım (Yazar Arşivi)

2023 Eylül (Yazar Arşivi)

Foto 10. Zemin Kat Pencereleri

1983 tarihli rölövede tüm mekanlara koridordan çift kanatlı ahşap kapılar ile ulaşım sağlanmaktadır. Özgün kapılar ne yazık ki günümüze ulaşamamıştır. 1983 tarihli rölövesinde zemin katta ZK002 ve ZK003 mekanları arasında çift kanatlı bir geçiş kapısı bulunmaktadır. ZK007 ve ZK006 mekanları ise önceki bir dönemde bölünerek iki farklı mekân olarak hizmet vermiştir. Ayrıca geçişi sağlayabilmek için sonradan eklenen duvara tek kanatlı bir kapı açılmıştır. Zemin katta özgün halinde 7 olan mekân sayısı bu şekilde 8 adede çıkarılmıştır. 1983 tarihli rölövesinde olduğu gibi tüm pencere açıklıkları günümüze ulaşmıştır. Rölövede ZK002 mekanının güneybatı duvarında 3, güneydoğu duvarında 1, ZK003 mekanının güneybatı duvarında 3, ZK004 mekanının güneybatı ve kuzeybatı duvarlarında 2'şer, ZK005 mekanının kuzeydoğu ve kuzeybatı duvarlarında 2'şer, ZK006 mekanının kuzeydoğu duvarında 1, ZK007 mekanının kuzeydoğu duvarında 2, ZK008 mekanının kuzeydoğu duvarında 2, kuzeybatı duvarında 1 olmak üzere zemin katta toplam 21 adet ahşap pencere yer almaktadır. Bunlar, altı çift kanatlı üstü sabit olan ahşap pencerelerdir (Foto 10). 2023 yılındaki onarımlarda özgün doğrama tiplerinin korunduğu görülmektedir.

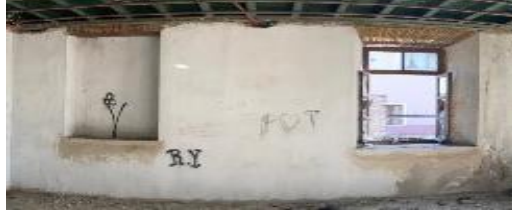
Foto 11. Zemin Katta yer alan niş örneği (Yazar Arşivi-2021 Kasım)

Yapının 1983 tarihli rölövesine göre ZK002 mekanının güneydoğu duvarında 1 adet, kuzeybatı duvarında 2 adet, ZK003 ve ZK004 mekanlarının güneybatı duvarlarında 1'er adet, ZK005 mekanı kuzeydoğu duvarında 1 adet, ZK006 mekanının kuzeydoğu duvarında 1 ve kuzeybatı duvarında 2 adet ve ZK008 mekanı güneydoğu duvarında 1 adet niş bulunmaktadır (Foto 11).

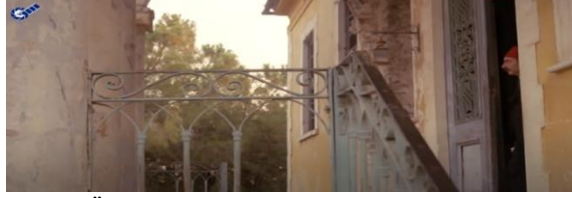
Foto 12. Üst Kat Ana Giriş Kapısı-Değirmen Filmi/1986

1983 tarihli rölöveye baktığımızda BK001 koridor mekanına iyon sütunlu balkondan çift kanatlı demir parmaklıklı ahşap giriş kapısından ulaşılmaktadır (Foto 12). Mekanın ana giriş kapısı günümüze ulaşmamıştır.

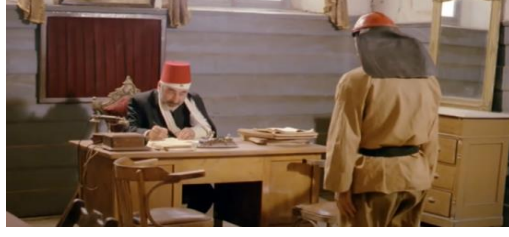
Foto 15. BK006 mekânı ahşap duvar kaplaması – Değirmen Filmi

1983 tarihli rölöve kesitleri incelendiğinde ve 1986 tarihli Değirmen filminde geçen bazı mekanların duvarlarına bakıldığında, bazı duvarlarının pencere hizasına kadar ahşap kaplama olduğu görülmektedir (Foto 15).

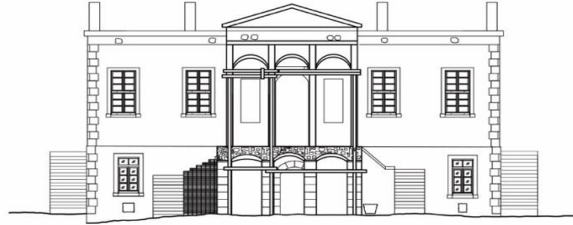
Şekil 6. Ana Giriş Cephesi Krokisi – 2022 Mayıs (Yazar Arşivi)

•Güneydoğu Ana Giriş Cephesi: Yapının ön cephesi Divlit caddesinden görülen güneydoğu yönündeki cephesidir. Yapının ana girişi bu cepheden sağlanmaktadır. Cephede bozulmalar, yıpranmalar ve yer yer malzeme kayıpları olmasına rağmen günümüze büyük oranda özgün olarak ulaşmıştır (Şekil 6). Cephenin orta kısmı ana duvarlardan öne doğru çıkarmakta ve cephede 2 katlı giriş portiği¹ yer almaktadır. Alt portik, kare kesitli üzerleri mermer kaplı 4 adet sütundan oluşmaktadır. Üst portik ise yuvarlak kesitli 4 adet iyon başlıklı sütundan oluşmaktadır. Sütunlar birbirlerine yarım dairelerle bağlanmaktadır. Üst kısma yanlardan iki merdivenle ulaşmaktadır. Sol tarafta yer alan merdivenle üst kata çıkmak mümkünken sağ tarafta yer alan merdiven kısmen yıkılmış durumda olup üst kata ulaşımı sağlayamamaktadır. Üst katta portiğin sağında ve solunda ikişer adet dört kanatlı ahşap pencere yer almaktadır. Alt katta ise portiğin sağında ve solunda birer adet iki kanatlı ahşap pencere bulunmaktadır. Zemin katın ortasından yapıya girişi sağlayan kapı boşluğu yer almaktadır. Kapının sağında ve solunda yer alan pencereler kapatılmıştır. Portiğin üzeri üçgen alınlıklı olup, üzerinde yer alan motifler büyük oranda yok olmuştur.

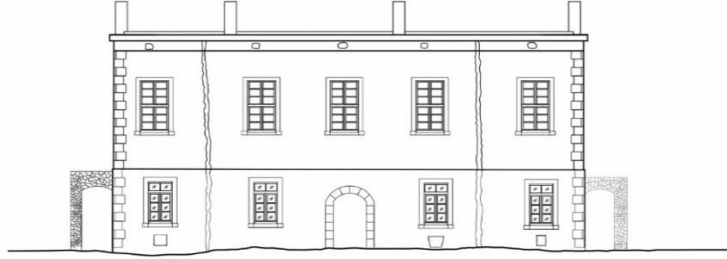
Şekil 8. Arka Cephe Krokisi – 2022 Mayıs (Yazar Arşivi)

•Kuzeybatı Arka Cephe:Arka cephenin zemin katında yapıya arka bahçeden girişi sağlayan mermer söveli kemerli bir kapı boşluğu bulunmaktadır. Kapının sağında ve solunda ikişer adet söveli restorasyon sırasında yenilenmiş çift kanatlı ahşap pencere bulunmaktadır. Üst katta ise 5 adet söveli restorasyon sırasında yenilenmiş dört kanatlı ahşap pencereler bulunmaktadır. Pencere ve kapı sövelerinde yer yer parça kayıpları ve bozulmalar görülmektedir. Üst kat hizasında tek katlı bir silme bulunmaktadır (Şekil 8).
