Orta Sosyo-Ekonomik Düzeye (SED) Sahip Kullanıcıların Konut Banyolarının İç Mekan Çözümlemesi

Analysis of the Bathroom Interiors of Houses Belong to Middle Socio-Economic Status (SES)

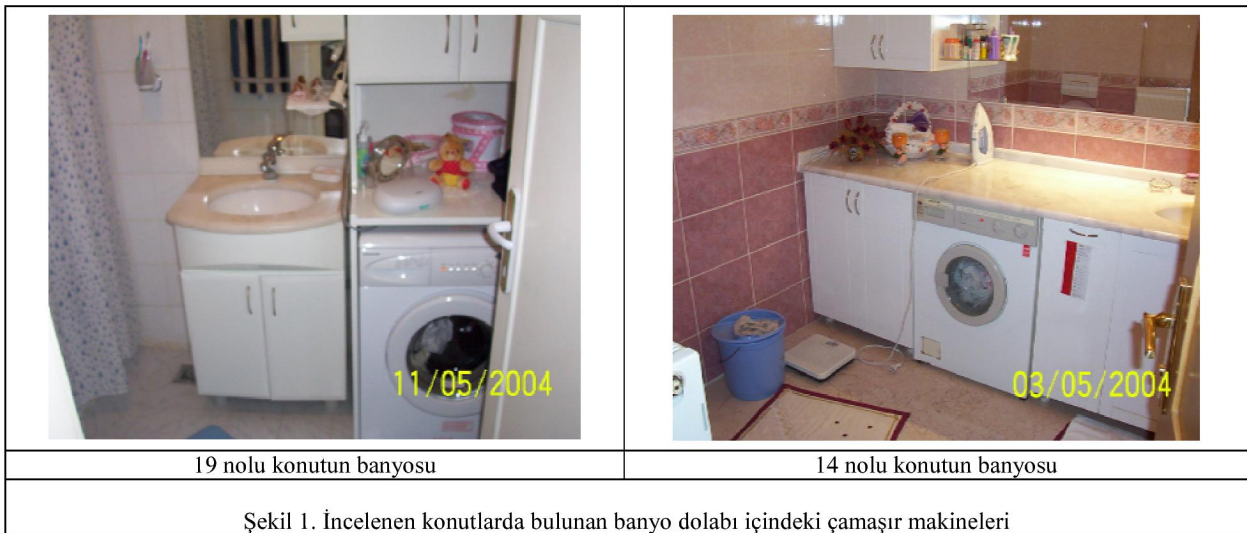
Şekil 1. İncelenen konutlarda bulunan banyo dolabı içindeki çamaşır makineleri

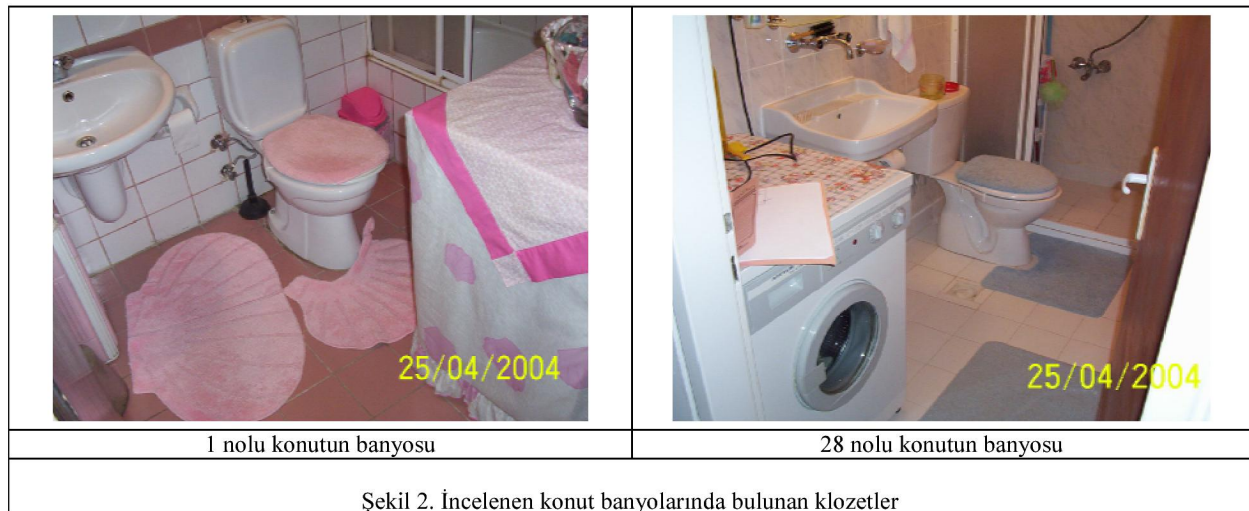
Konutunda klozet bulunan 22 ailenin tamamı banyolarında klozet olmasından memnun olmasına karşın, kullanıcıların %77'si klozetin mekan içerisine yerleştirilmesinde gerek mekan içerisindeki konumu ge-

rekse çevresinde yeterli kullanım alanı bırakılmaması nedeniyle memnun olmadığını bildirmiştir (Şekil 2).

Şekil 2. İncelenen konut banyolarında bulunan klozetler

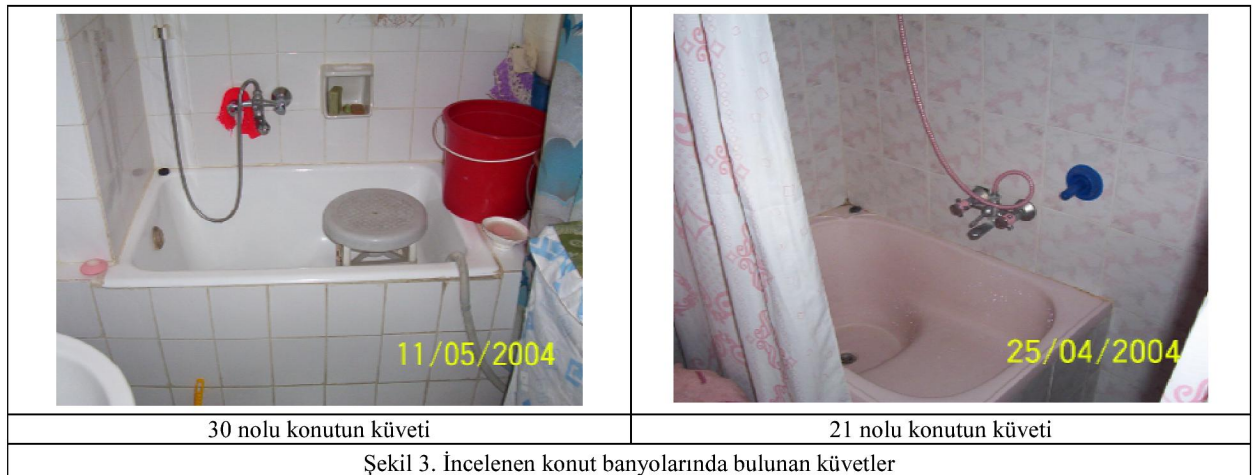
Şekil 3. İncelenen konut banyolarında bulunan küvetler

ların %64'ü akar su ile (duş başlığı ile), %33'ü dökme su ile (kurna, kova vb.), %3'ü küvet içinde durgun su ile (toplama su) yıkadığını bildirmiştir (Şekil 3).

Araştırma kapsamına alınan blok-konut kullanıcılarının önemli bir bölümünün bugün halen akar su ile yıkanma davranışını sürdürdüğü görülmektedir. Kullanıcıların günümüz banyo mekanı içerisinde bulunan donatı elemanları ile kurduğu ilişkilerinden de anlaşılacağı gibi, mekan içerisinde yer alan küvet gibi donatı elemanları fonksiyonel olarak kullanılmamaktadır. Ayrıca, incelenen küçük banyolarda küvetin mekanı daralttığı görülmüştür. Buna göre, kullanıcıların geleneksel alışkanlıkları da dikkate alınarak özellikle küçük banyolarda küvet yerine duşakabin sistemi kullanılabilir. Araştırma kapsamına alınan yaşlı kullanıcılar, özellikle klozete ve duşa yakın bir yerde tutamak istemişlerdir. Tutamak, kullanıcıların kayma riskini azaltacağı gibi oturma ve kalkmasında kolaylık sağlayabilir.

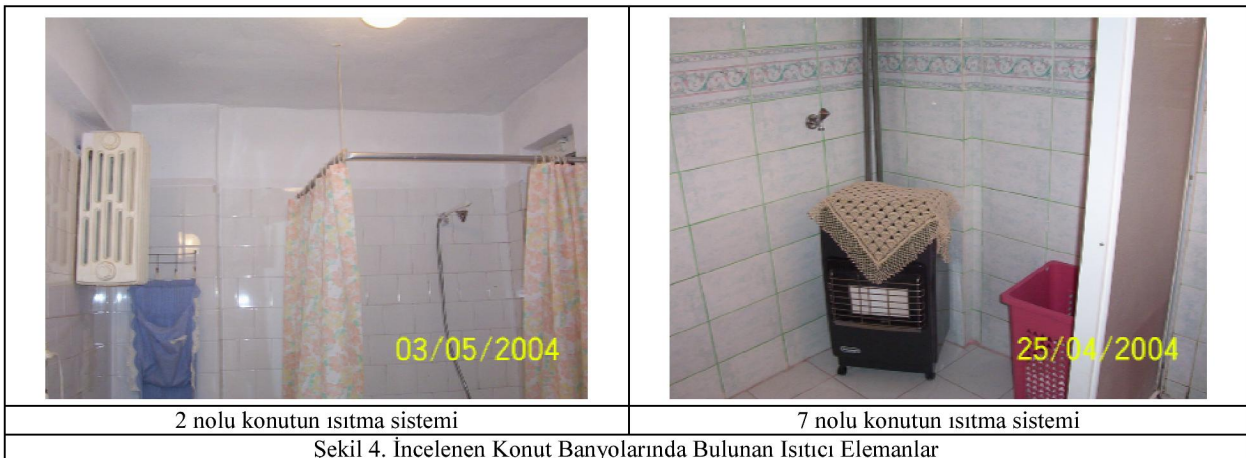
Konut banyolarının %90' ı kaloriferle, %3'ü kata-litik sobayla ısıtılmakta ve %6'sı ise ısıtma sistemi kul-lanmamaktadır (Şekil 4). Banyolarında ısıtma sistemi olmayan kullanıcılar memnuniyetsizliklerini ifade et-mişlerdir.

Şekil 4. İncelenen Konut Banyolarında Bulunan Isıtıcı Elemanlar
