SANAT TARİHİ YILLIĞI XI 1981

KÜTAHYA'DA RÜSTEM PAŞA MEDRESESI HAKKINDA KISA NOTLAR

Ara ALTUN

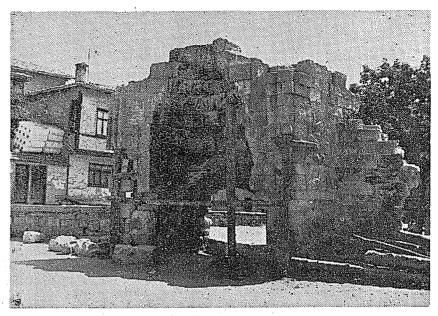
Resim 1. Rüstem Paşa Medresesi'nin Portali.

Ilk gördüğümüzde, 1975 yazında kuzey-doğu kenarının ortasında bulunan portal, kalın ağaç direklerle desteklenmişti. Ne yazık ki,

1980 yazında bu direkler yerlerinden alınmış, önüne kömür yığılmış ve portal taşları düştü düşecek hale gelmişti.

Tamamen kesme taşdan bu portal, iki yanında yuvarlatılmış profillerle sınırlanmaktadır. Taşkın ve içbükey diğer bordürlerin süslemesiz bırakıldığı görülmektedir. Kesme taşın yalın ve kuvvetli ifadesi, bazı diğer Kütahya yapılarında da olduğu gibi, yeterli görülmüştür. Taşkın bölümün iki iç yanında birer yarım daire planlı niş vardır. Bütün içi ise sekiz mukarnas sırasıyla dolgulanmıştır. Mukarnas dolgu konsollarla başlar ve tepe dizisi düşmüştür. Yukarıda sözü edilen ağaç direkler desteğini çektiğinden bu yana, taşlar birbirinden ayrılıp dökülmek için birkaç Kütahya kışını daha bekleyebilecek durumdadır....

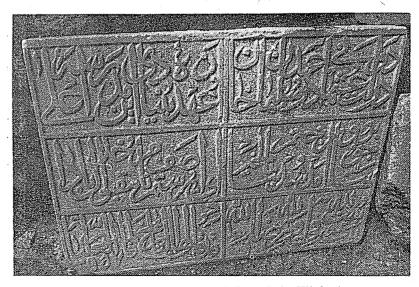
Resim 2. Rüstem Paşa Medresesi'nin Kitabesi.

Merhum İsmail Hakkı Uzunçarşılı'nın yayınlamış olduğu³ ve evvelce bu portalde duran, yapının kitabesini Kütahya Müzesindeki (Vacidiye Medresesi) İslâmi Kitabeler arasında 101 envanter numarasıyla bulmak mümkün oldu⁴.

Der Devlet-i Osmânî der 'ahd-i Süleymân Hân An'ahde-i bünyâdî în medrese-i a'lâ Benâ çûn berûn âmed hatm şud binâ bi'l-hayr Ey Âsef-i Rüstem nâm-ı Hudâ makbûl bâdâ Beneytü li'l-lâhi beytun fî Allâhi ve rızâ Allahi Kad Kultu lehâ el-tārîh fi'l-Medreseti'l-'ulyâ

Arapça ve farsça karışık yazılmış olan bu kitabeden yapının Kanuni Sultan Süleyman (1520-1566) zamanında Rüstem Paşa tarafından 1550 de yaptırıldığı açıkca anlaşılmaktadır.

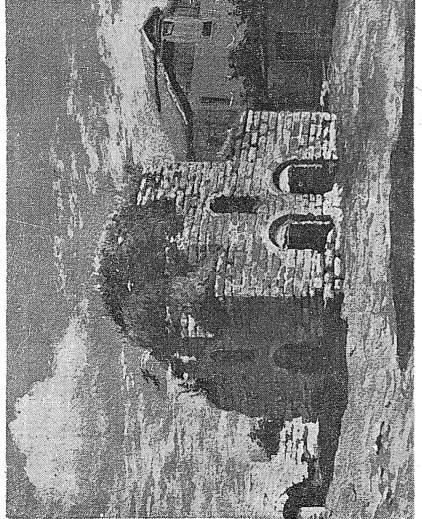
Resim 3. Rüstem Paşa Medresesi'nin Dershane-Mescidi yıkılmadan önce Abesimi

Kubbenin de kaplamaları sökülmüş olmakla birlikte sağlam ve ayaktadır. Kuzeyde tek bir kapı, batıda ise yan yana iki pencere geniş ve yuvarlak hatlı kemerlerle yüzeyde nişler içine alınmıştır. Kapı ve pencereler bu nişler içinde düz atkılıdır. Şebekeler ve kanatlar sökülmüştür. Kasnakda dört yönde dar ve uzun tepe pencereleri segilir.

Bu yağlıboya resimde, Yakupoğlu'nun diğer resimlerinin kanıtladığı gibi süphesiz, taşlar ve boyutlar tam bir sadakatle işlenmiştir. Dikkati çeken, giriş (kuzey) cephesinin aşağı yukarı portal hizasında bulunmasıdır. Üstelik yapının ne batı cephesinde, ne de güney-batı köşesinde herhangi bir duvar dişine, köşeye ya da en azından ahşap kiriş izine rastlanmaması önemlidir.

Köşenin durumu da oldukça önemlidir. Batı cephesinin ne kuzey ne de güney köşesinde duvarın dönüşünü işaretleyen bir diş izi yoktur. Güneyde resmedilen ev ve önündeki dar sokak ile yapı arasında epeyi mesafe bulunmaktadır. Fakat, dershane-mescidin avlunun ortasında bağımsız bir yapı olarak durduğunu düşünmek biraz zordur¹². Yakupoğlu bu dershane-mescidin avlunun ortasında bağımsız

olarak durduğunu, resmi yaparken hiçbir tarafından bağlantı izine rastlamadığını, bu durumun kendisini de şaşırtmış olduğunu açıkca ifade etmektedir.

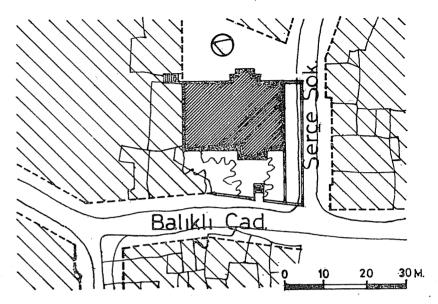
Resim 4. 1963, lmara esas Halihazır 1/1000 ölçekli paftadan Rüstem Paşa Medresesi'nin konumu.

alan, cadde ile sokak arasında kalan yeni çevre duvarlarının ölçüleri olarak belirmektedir. Çözüm getirmemekle birlikte bu fotogrametrik esaslı krokinin doğruluğu halinde, dershane-mescidin avlunun ortasında yer alması biraz şüpheli olacaktır. Sonucu sondaj ve kazı belirleyecektir.

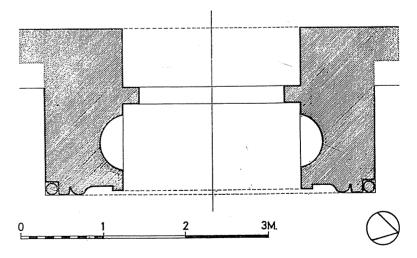
Resim 5. Rüstem Paşa Medresesi, Portal kalıntısı planı.

Rüstem Paşa Medresesi'nden bugün ayakta kalan tek parça bu olduğuna göre bunu biraz anlatmak uygun olacaktır. 1975'de tesbit ettiğimiz ölçülerine göre, bu portal kalıntısı 30 x 30 m. lik alanın kuzey-doğu kanadının ortaya yakın yerinde, dıştan dışa 4.00 m. genişliğinde ve 1.60 m. kadar dışa taşkındır. İki yanından devam eden duvarların gerçek kalınlıklarını, kaplamalar sökülmüş olduğundan, tam olarak bulmak mümkün olmuyor.
