Afyonkarahisar İli Bolvadin İlçesi'ndeki Çift Yönlü Çeşmeler*

Bidirectional Fountains in Bolvadin District of Afyonkarahisar Province

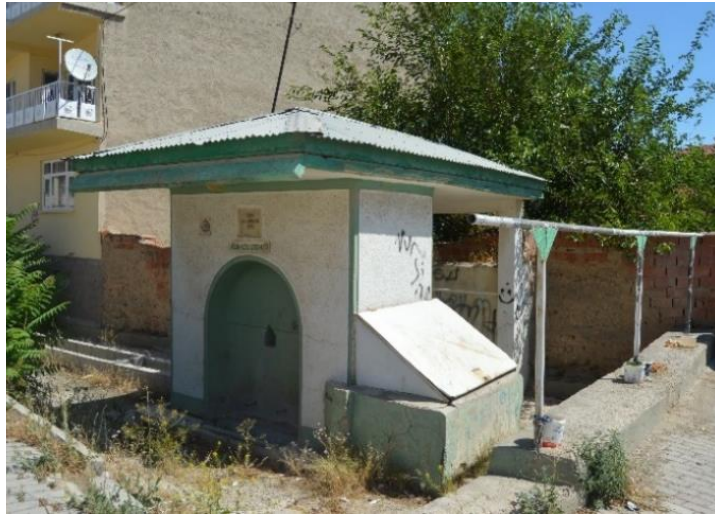
Fotoğraf 1. Alimeze Çeşmesi Genel Görünüm

Çeşme ana cadde ile ara sokağın kesiştiği köşe başına inşa edilmiştir. Dikdörtgen bir gövde üzerinde yükselen çeşme iki cepheli bağımsız grup içinde yer almaktadır (Fotoğraf 1)

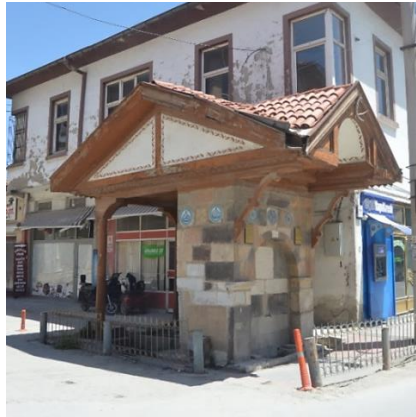
Fotoğraf 5. Calkoğlu Çeşmesi Genel Görünüm

Çeşmenin ön cephesi güneyi, arka cephe ise kuzeyi göstermektedir. Güney cephe ana caddeye yönelmiştir (Fotoğraf 5 – Çizim 3). Ön cephe olarak tasarlanan bu bölüm diğer cepheye göre daha süslü ve hareketli tutulmuştur. Güney cepheyi erkekler, kuzey cepheyi ise kadınlar kullanmaktadır. Kadınların arka yüzü kullanma sebebi mahremiyet anlayışındandır.

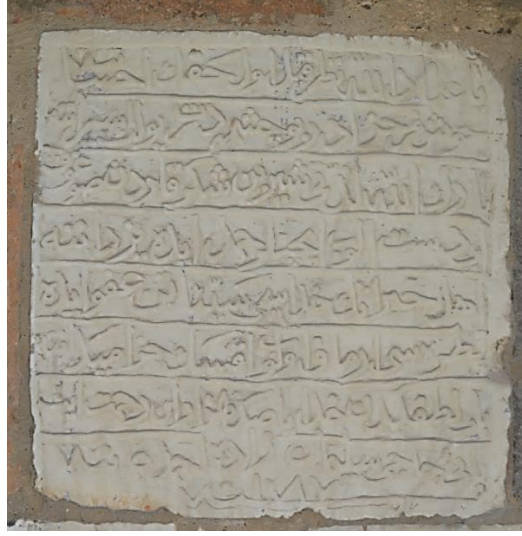
Fotoğraf 9. Cilkoğlu Çeşmesinin Güney Cephedeki Kitabesi

Kitabeden anlaşıldığı üzere çeşme H.1287/M.1870 tarihinde Hacı Süleymanzade Ahmet tarafından yaptırılmıştır (Fotoğraf 9).

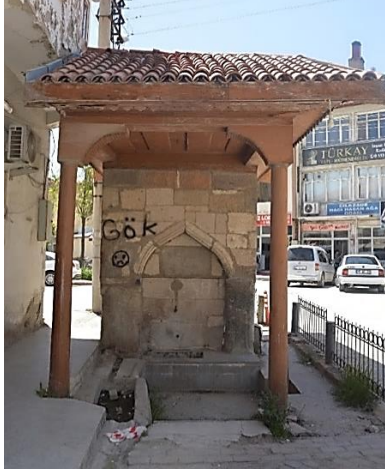
Fotoğraf 10. Cilkoğlu Çeşmesi Kuzey Cepheden Görünüm

Çeşmenin kuzey cephesi ara sokağa bakmaktadır. Bu cephenin ön kısmında ahşap direklerin taşıdığı revaklı sundurmalı bölüm bulunmaktadır. Güney cepheye göre oldukça sade tutulmuştur. Ayna taşını çevreleyen at nalı formlu kemer derin bir niş oluşturmaktadır. Bu nişin ortasına devşirme malzemeler yerleştirilmiştir. Düzgün kesme taştan inşa edilen yapının bazı bölümlerinde devşirme malzemeye de yer verilmiştir. Kemerin oturduğu yan taşlar devşirme yassı payelerdir (Fotoğraf 10 – Çizim 4)

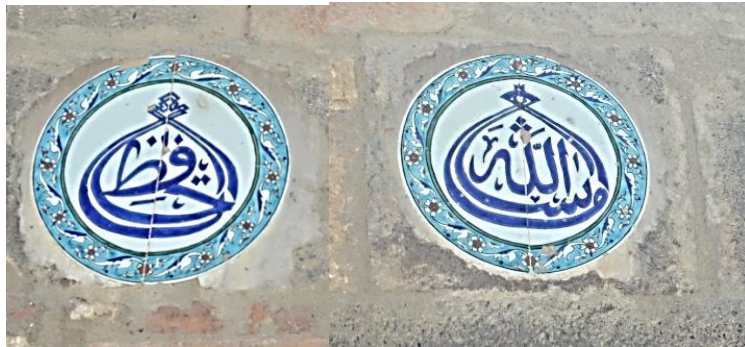
Fotoğraf 11. Cilkoğlu Çeşmesinin Batı Cephedeki Yazılı Çini Tabaklar

Batı cephenin saçak altlarına kesme taş içine iki adet çini tabaklar yan yana yerleştirilmiştir. Tabakların içinde süsleme niteliğinde “maşallah” ibaresi yazılıdır (Fotoğraf 11).

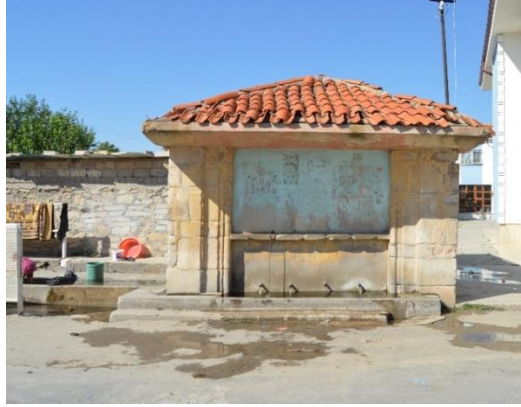
Fotoğraf 12. Çiğercioğlu Abdullah Çeşmesi Kuzey Cepheden Görünüm

Yapı, ana yol üzerinde konumlandırılmış olup Yakup Şevki Mahallesinde yer almaktadır. Dikdörtgen formulu bir gövdeye sahip olan çeşme iki cepheli ve bağımsızdır. Çeşme günümüze sağlam olarak gelmiş ve aktif olarak kullanılmaktadır (Fotoğraf 12 – Çizim 5).

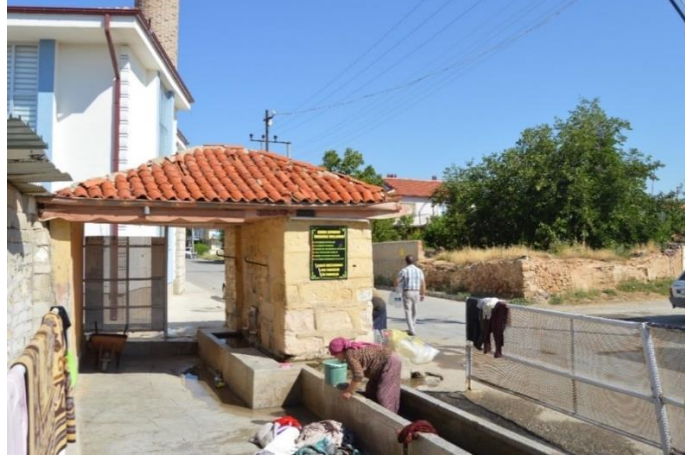
Fotoğraf 13. Çeşmenin Doğu Cephesinden Genel Görünüm

Kuzey ve güney cephede bulunan yalakların biriken suları doğudaki hatıl bölümüne akmakta olup oldukça uzun tutulan hatıl üç bölümden oluşmaktadır. Hatılda biriken bu sular ile günümüzde halen buğday, kurubaklagil, halı, kilim ve çamaşır yıkanmaktadır (Fotoğraf 13).

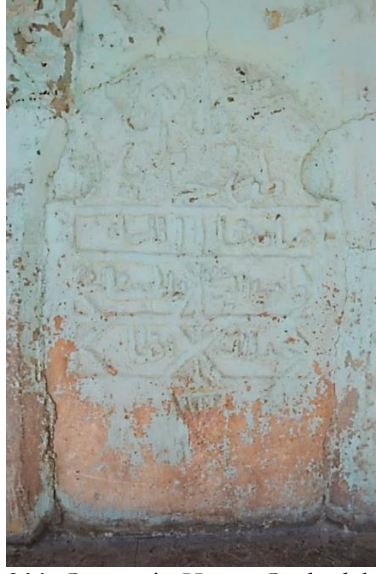
Fotoğraf 14. Çeşmenin Kuzey Cephedeki Kitabesi

Çeşmenin kuzey cephesini düz atkı kemerli bir ayna taşı sınırlandırmaktadır. Ayna taşı içinde yapının kitabesi (Fotoğraf 14) ile taslık ve yan yana dört adet metalden lüle bulunmaktadır. Taslık üzerinde yarım daire kemer formulu bir de kitabelik nişi mevcuttur. Niş içine yerleştirilmiş üç satırlık kitabe bulunmaktadır. Kitabede H.1227 (M.1812) tarihinde Abdullah ağa tarafından yaptırıldığı yazmaktadır. Nişin her iki yanındaki ince ve kalın silmeler ile cephe hareketli tutulmuştur. Ayrıca bu cephede bir de gülbezek motifi işlenmiştir.

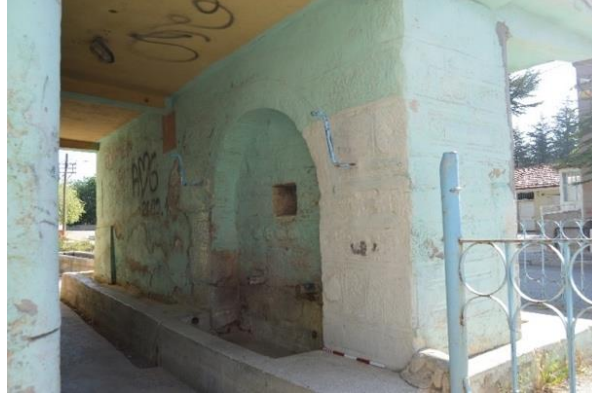
Fotoğraf 15. Erkmen Çeşmesi Genel Görünüm

Erkmen Mahallesi Şehit Hasan Basri Tek Sokak'ta bulunan çeşmenin doğu cephesinde Feriz Hoca cami yer almaktadır. Köşe başına inşa edilen yapının doğu cephesi yenilenmiş olup batı cephesi orijinalliğini korumaktadır (Fotoğraf 15).

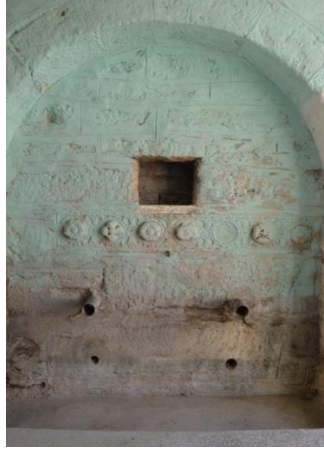
Fotoğraf 16. Erkmek Çeşmesinin Ayna Taşı ve Süslemeli Bordür Kuşağı

Ayna taşı at nalı formlu bir kemer ile sınırlandırılmıştır. Bu bölümün içinde lüle, taslık ve devşirme malzemeden yapılmış bir bordür kuşağı bulunmaktadır. Çeşmenin kitabelik bölümünün içi boş bırakılmıştır. Dikdörtgen formlu yalağın üzerinde ise altı üstlü ikişerden dört adet lüle bulunmaktadır. Üst bölümdeki lüleler madenden yapılmış olup öne doğru taşırılmıştır (Fotoğraf 16).

Lülelerin üzerindeki bordür kuşağı içerisinde yan yana yedi adet dairesel formlu rozet motifler sıralanmıştır. Gülbezek ve çarkifelek şeklindeki rozet motifler oyma-kabartma tekniğiyle işlenmiştir (Fotoğraf 16).

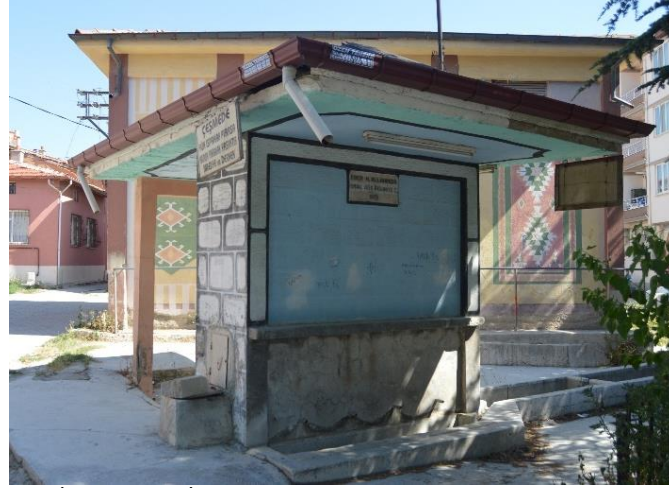
Fotoğraf 17. İsmail Ağa İhsaniye Çeşmesi Güney Cepheden Genel Görünüm

Çeşmenin cepheleri restorasyon çalışmalarında yenilenmiş olup sadece kurna kısmı orijinaldir. Taslık bölümü ise düz raf şeklinde düzenlenmiştir (Fotoğraf 17).

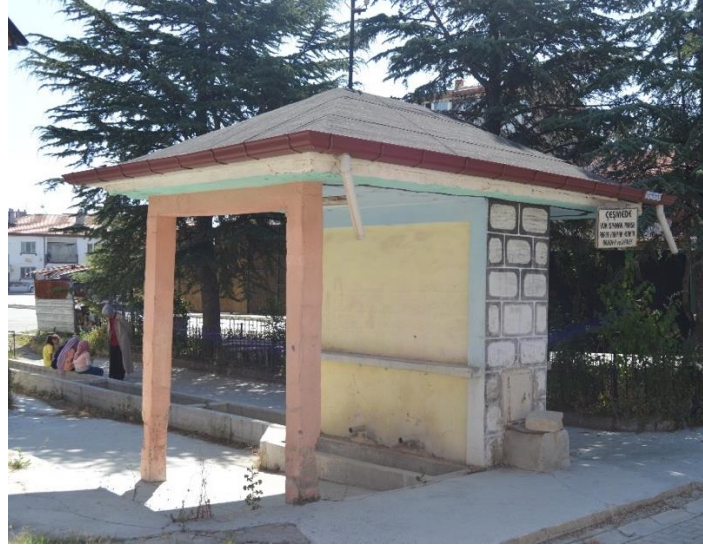
Fotoğraf 18. İsmail Ağa Çeşmesi Kuzey Cepheden Genel Görünüm

Çeşmenin kuzey cephesi ise arka yüz olup bu cepheyi daha çok kadınlar kullanmaktadır. Üst örtünün saçaklarını geniş bir sundurma taşımaktadır. Sundurmayı ise iki adet taş ayak desteklemektedir (Fotoğraf 18).

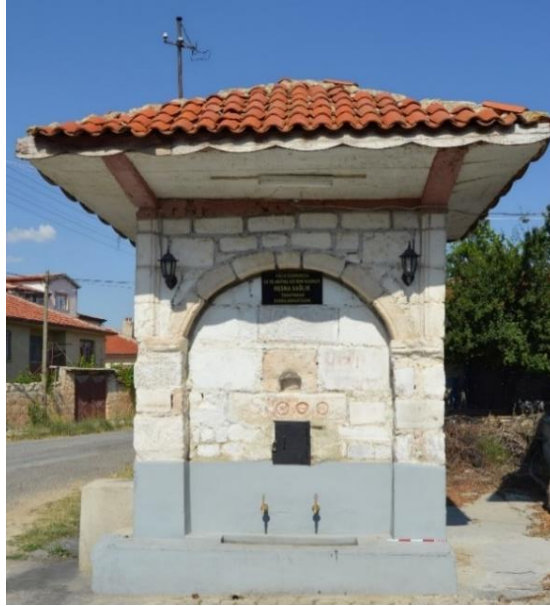
Fotoğraf 19. Kışla Çeşmesi Batı Cepheden Genel Görünüm

Batı cephedeki ayna taşını at nalı kemer formu bir kemer sınırlandırmaktadır. Bu bölüm içerisine yalak, lüle, taslık ve kitabelik yerleştirilmiştir. Bu cephedeki yalak dikdörtgen formu olup biraz derin tutulmuştur. Yalağın içindeki lüleler ise metalden yapılmıştır. Kurna üzerinde kare formu bir taslık nişi bulunmaktadır. Taslığın hemen üzerinde ince bir blok halinde bulunan bordür kuşağı içinde geometrik ve bitkisel motiflere yer verilmiştir. Bu süslemeli devşirme taş blok çeşmeye ait olmayıp başka bir yerden getirilip buraya yerleştirilmiştir. Kuşak içinde üç adet dairesel formu gülbezek ve çarkifelek motifi, yanlarında ise akantus yaprakları oyma-kabartma tekniğinde taşla işlenmiştir. Kemer içindeki kitabede “*maşallah*” ibaresi yer almaktadır. Ahşap kırma çatılı olan üst örtünün üzeri alaturka kiremit ile kaplıdır (Fotoğraf 19 – Çizim 8).

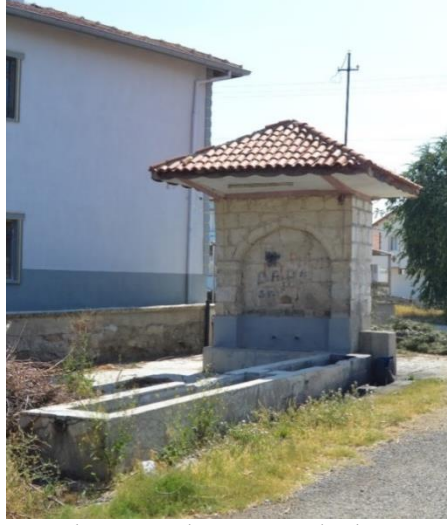
Fotoğraf 20. Kışla Çeşmesi Doğu Cepheden Genel Görünüm

Doğu cephe batı cepheye göre oldukça sade tutulmuştur. Cephe yüzeyinde at nalı formu kemer içine bir yalak ve iki adet kurna yerleştirilmiştir. Yalakta biriken su doğu cephedeki iki bölümlü hatıda birikmektedir. Bu hatıdan hayvanların su içtiği, kadınların çamaşır yıkadığı ve kuru baklagil ve yeşilliklerini yıkamak amacıyla kullanıldığı bilinmektedir. Bu cepheyi daha çok kadınlar kullanmasından dolayı “kadınlar bölümü” ismi verilmiştir (Fotoğraf 20 – Çizim 9).

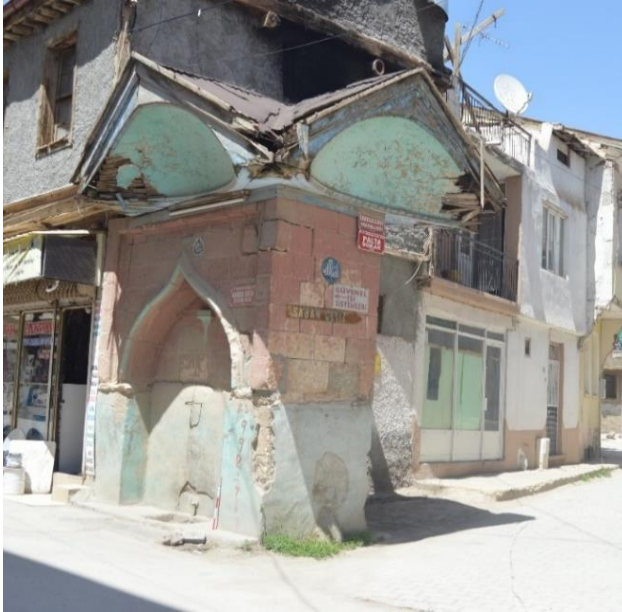
Fotoğraf 21. Palta Çeşmesi Genel Görünüm

Dikdörtgen formlu bir gövde üzerinde yükselen çeşme, iki cepheli ve bir yapıya bağımlı tipte inşa edilmiştir. Ön yüz batı cepheye yönelmiştir (Fotoğraf 21 – Çizim 10). Bu bölüm ana caddeye bakması

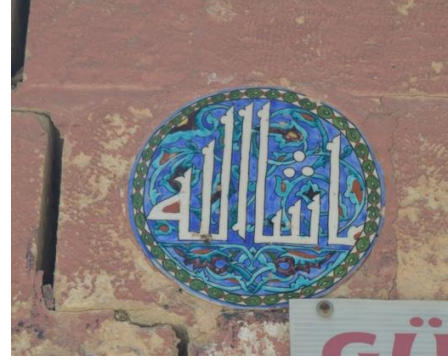
Fotoğraf 24. Palta Çeşmesi Güney Cephe'deki Çini Kitabe.

Ahşap kırma çatı ile kaplı olan üst örtü iki yönden üçgen alınlıklıdır. Üçgen alınlıkların içi yarım daire kubbe ile örtülüdür. Güney cephede seramik tabak içine “Ya Allah” ibaresi yazılmakta olup etrafı bitkisel dallar ve yapraklar ile doldurulmuştur (Fotoğraf 24).

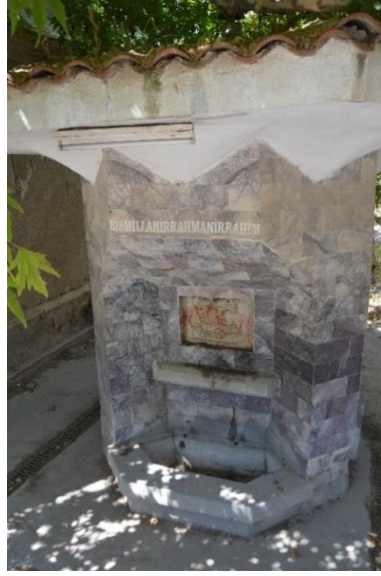
Fotoğraf 25. Rüştüye Cami Gökoğlu Çeşmesi Genel görünüm

Yapı, Hacı Yusuf Mahallesi, Mısırlı Sokak ile ana caddenin kesiştiği köşe başına inşa edilmiştir. Plan düzeni bakımından diğerlerinden farklı olan çeşme çokgen formludur. Cephesinde birçok yenilik olmasına rağmen üzerindeki kitabesi orijinal olduğu bilinmektedir. Kot farkından dolayı cadde ve sokağın alt kotunda kalmaktadır. Tüm cephe mermer ile kaplanmıştır. Çeşmenin doğu cephesine dört basamaklı bir taş merdiven ile inilmektedir. Ön yüz olarak kullanılan doğu cepheyi daha çok erkekler kullanmaktadırlar (Fotoğraf 25).

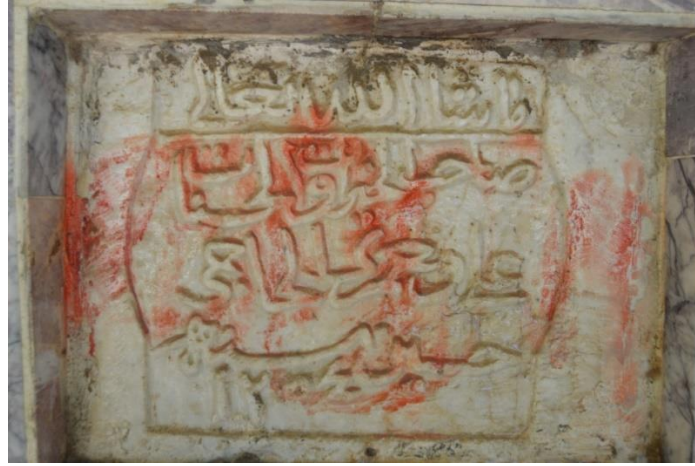
Fotoğraf 26. Çeşmenin Kitabesi

cepheden akan sular yalak da birleşip batı cephedeki hatlı içinde birikmektedir. Lüle üzerinde yapının kitabesi mevcuttur. Kitabe 57x42cm. ölçülerindedir (Fotoğraf 26).
