MASROP E-Dergi

Dragos Hamamı: Mimari ve Teknolojik Bir Değerlendirme

Dragos Bath: An Architectural and Technological Evaluation

Fulya Seviç*

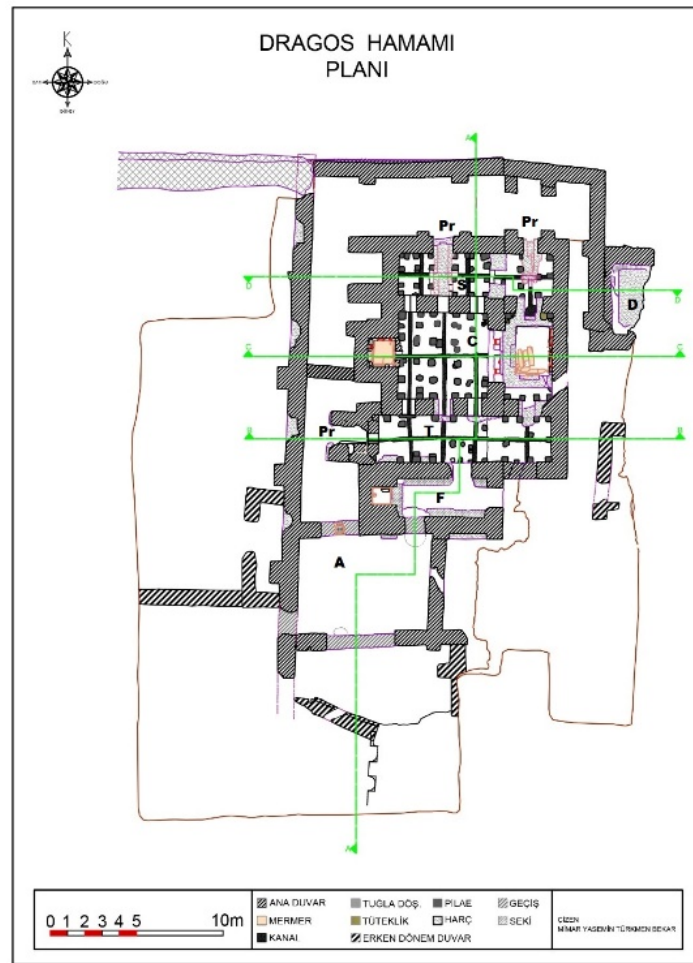
Resim 3. Dragos Hamamı Planı

Dragos Hamamı, 21 x 28 m boyutlarında olup, toplamda 588 m² alana yayılmaktadır (Resim 3). Yapı, kuzey-güney doğrultusunda dikdörtgen bir plana sahiptir. Hamamın ana kümesi, güneyden kuzeye doğru sıralanan beş ana mekândan oluşmaktadır: *apodyterium* (soyunma odası), *frigidarium* (soğukluk), *tepidarium* (ılıkılık), *caldarium* (sıcaklık) ve *sudatorium* (terleme odası). Bu mekânlar, basit bir sıra tipi plana göre düzenlenmiştir. Apodyteriumun kuzeyinde yer alan frigidarium, batı kısmından 3,50 m içeride, doğu tarafında ise 4 m dışa taşkın durumdadır. Bu düzenleme, hamam yapısında girintili bir planın ortaya çıkmasına neden olmuştur.

Hamamın kuzeyinde *praefurnium* (ısıtma odası), doğu ve batısında ise servis alanları yer almaktadır. Bu alanlar, hamamın ana yapısını çevreleyen U şeklinde bir koridorla birbirine bağlanmıştır (Resim 4). Kuzeydoğuda, bu koridorun doğu kenarına bitişik olarak yüksek kotta konumlanan bir su deposu bulunmaktadır.

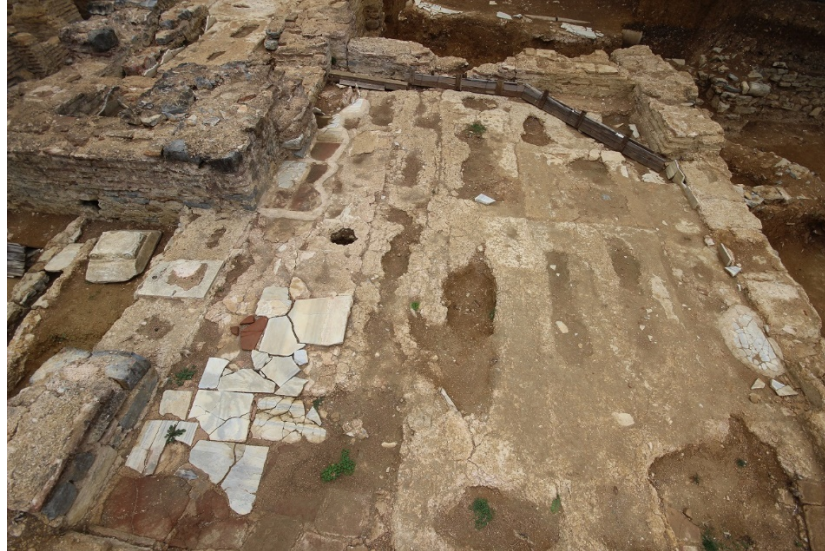
Resim 5. Dragos Hamamı, Apodyterium, Batıdan Bakış

Hamamın güneyinde yer alan apodyterium, 5,85 x 7,65 m ölçülerinde olup toplam 45 m²'lik bir alana sahiptir (Resim 5). Apodyteriumun güneyden ve güneybatıdan olmak üzere iki girişi bulunmaktadır. Güneydeki kapı 4 m genişliğinde, güneybatıdaki kapı ise 1,40 m genişliğindedir².

Apodyteriumun ana girişi güneydeki 4 m genişliğindeki kapı ile sağlanmış olmalıdır. Yapıdaki kazı çalışmaları sırasında, güney girişin yanında 0,37 m çapında mermer bir sütun kaidesi, sütunce ve lentolar ortaya çıkarılmıştır. Bu buluntular ana girişin merkezde bulunan tek sütunlu, iki açıklıklı bir düzenlemeye sahip olabileceğini işaret etmektedir. Güneybatıdaki kapı ise servis amaçlı, hamam çalışanlarının kullandığı bir giriş olarak hizmet vermiş olmalıdır.

Apodyteriumun kuzeybatısında 2,20 m genişliğinde bir kapı ile servis mekânına, kuzeydoğusundaki 1,30 m genişliğindeki kapı ile frigidariuma geçiş sağlanmaktadır.

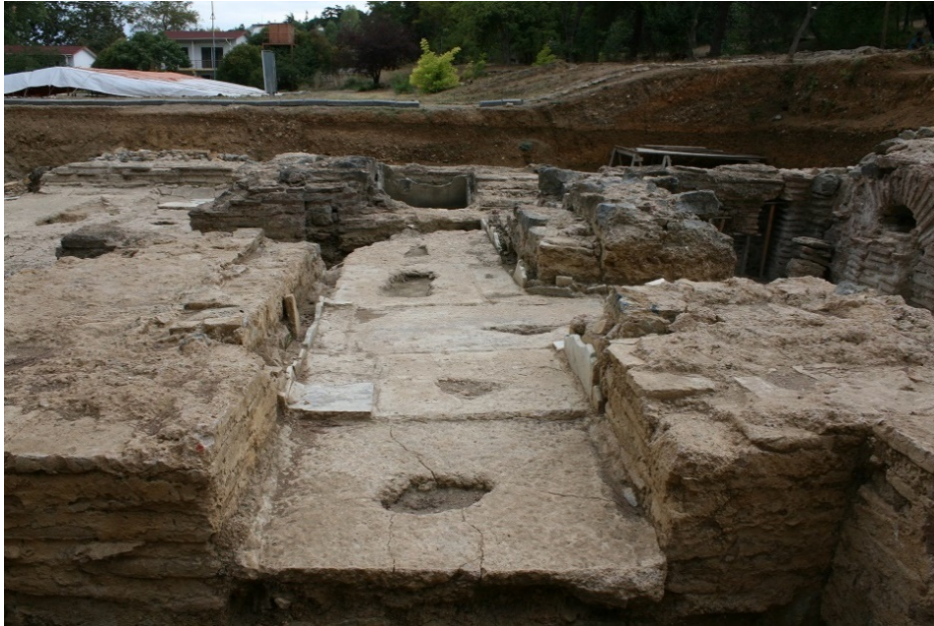
Resim 6. Dragos Hamamı, Frigidarium, Doğudan Bakış

Frigidarium, 2,15 x 7,55 m ölçülerinde olup, toplam 16 m² alana sahiptir (Resim 6). Mekânın zemin kotu +5,40 m'dir. Kuzey güney doğrultusunda dikdörtgen plana sahip frigidariumun batı kenarında, duvarın içine yerleştirilmiş kare planlı bir *piscina* (soğuk su havuzu) yer almaktadır (Resim 7). Mermer kaplı piscinanın tabanı, mekânın zemin kotundan 0,20 m aşağıdadır.

Güneybatı köşesinde apodyteriuma, kuzeydoğusunda ise tepidariuma geçiş sağlayan iki kapı bulunmaktadır. Doğu duvarda eksen üzerinde yer alan kapı 1,15 m genişliğindedir. Bu kapının 0,80 m doğusunda tespit edilen toprak zemin üzerindeki in situ mermer parçası ve tuğla döşeme, muhtemelen bir sokak dokusuna ait olup, bu kapının doğrudan dışarıya açıldığını göstermektedir.

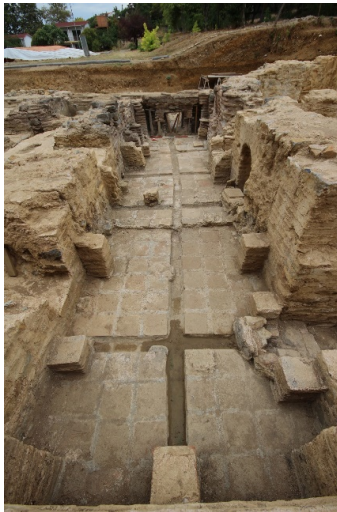
Resim 8. Dragos Hamamı, Tepidarium, Doğudan Bakış

Tepidarium, 3 x 10 m ölçülerinde yaklaşık 30 m² alana oturan, kuzey güney doğrultusunda dikdörtgen plana sahiptir (Resim 8). Mekânın zemini korunmadığından kullanım kotu bilinmemektedir. Ancak Frigidariumun zemini referans alınırca 5,40-5,60 m kotunda olması beklenmelidir.

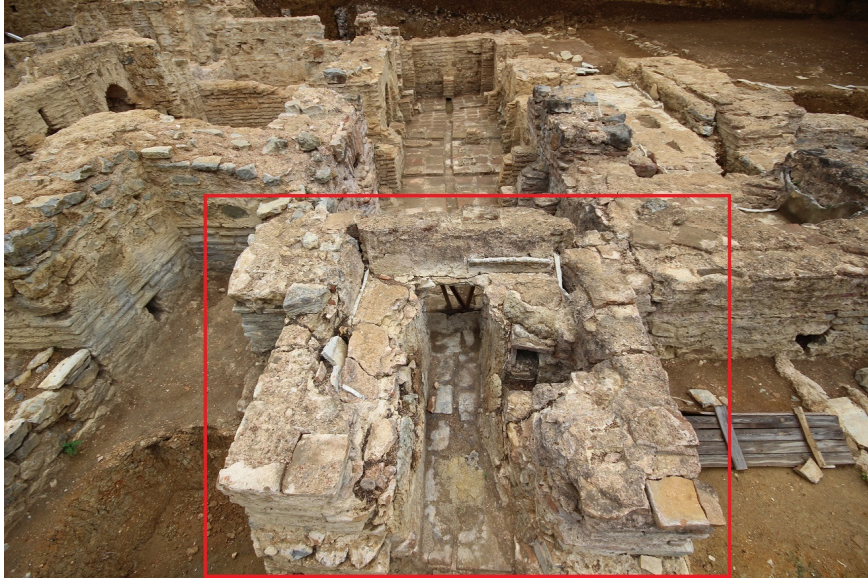
Resim 9. Dragos Hamamı, Tepidarium, İkinci Evre Eki, Batıdan Bakış

İkinci yapı evresinde tepidariumun batı duvarı yıkılmış ve mekâna batıya doğru dışa taşkın bir havuz ve bu havuzun hemen altına bir praefurnium eklenmiştir (Resim 9). Bu ilave düzenleme, mekânın mevcut batı sınırından 3 m batıya doğru taşkın olup, mekânın ekseninden kuzeye doğru kayıktır.

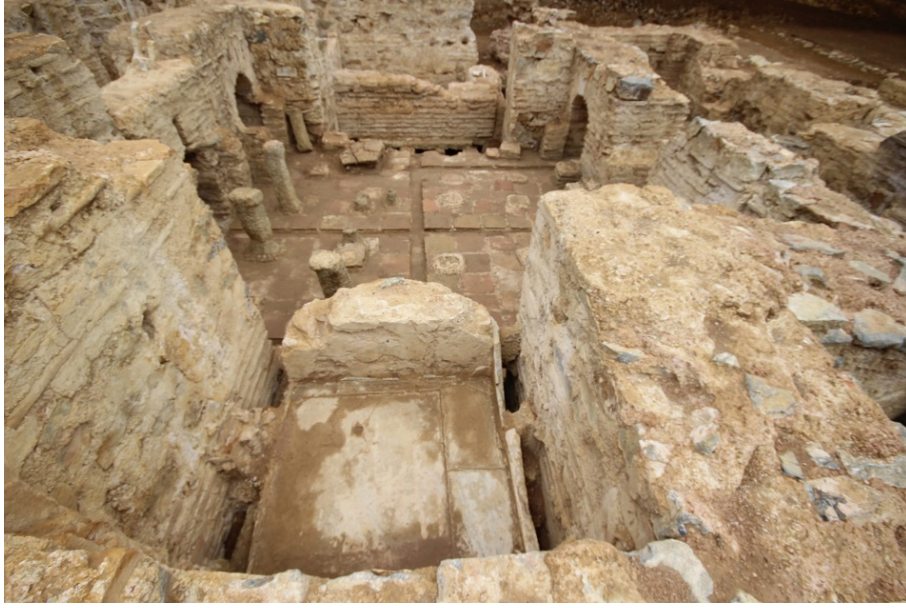
Resim 10. Dragos Hamamı, Caldarium, Batıdan Bakış

Caldarium, 5 x 10,70 m ölçülerinde ve yaklaşık 53 m² alana sahiptir. Hamamdaki yıkanma birimleri arasında ısıtılan en büyük mekân olarak dikkat çekmektedir (Resim 10). Bu mekân da tepidarium gibi hypocaust seviyesinde korunmuştur ve zemin kotu bilinmemektedir. Tepidariuma benzer şekilde burada da zemin kotu + 5,40-5,60 m seviyesinde beklenmelidir.

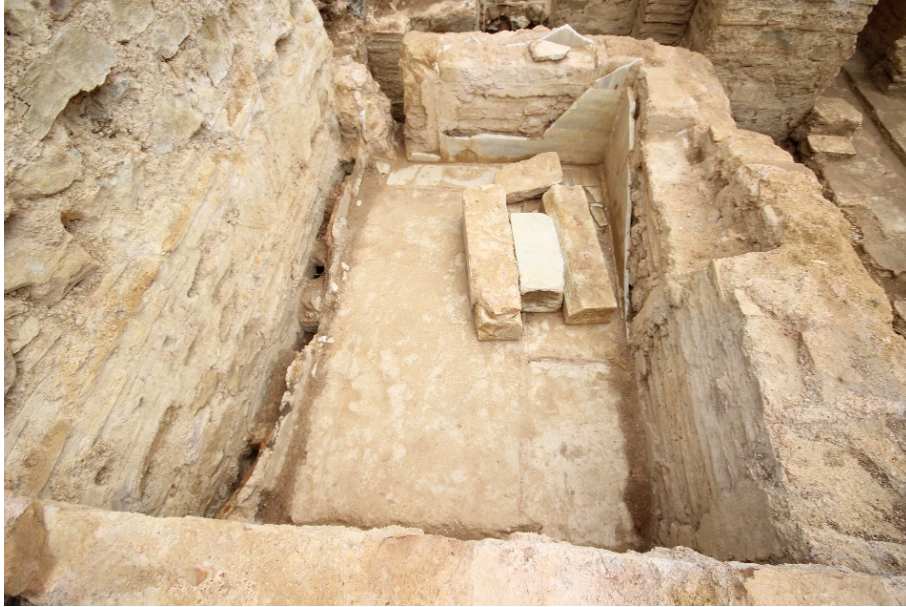
Resim 11. Dragos Hamamı, Caldarium, Doğu Kenardaki Havuz

Caldariumun doğu kenarında 2,70 x 4,10 m ölçülerinde doğu batı doğrultusunda dikdörtgen bir havuz yer almaktadır (Resim 11). 1 m derinliğe sahip havuzun taban seviyesi, mekânın ön görülen zemin kotundan 0,80-1 m aşağıdadır. Havuzun doğu kenarının üst kotu +5,68 m'dir. Zeminden yaklaşık 0,08-0,20 m yükseklikte yer alan havuzun doğu kenarının merkezinde oluşturulmuş 0,28 m yüksekliğindeki bir basamakla havuzun içerisine inilmektedir.

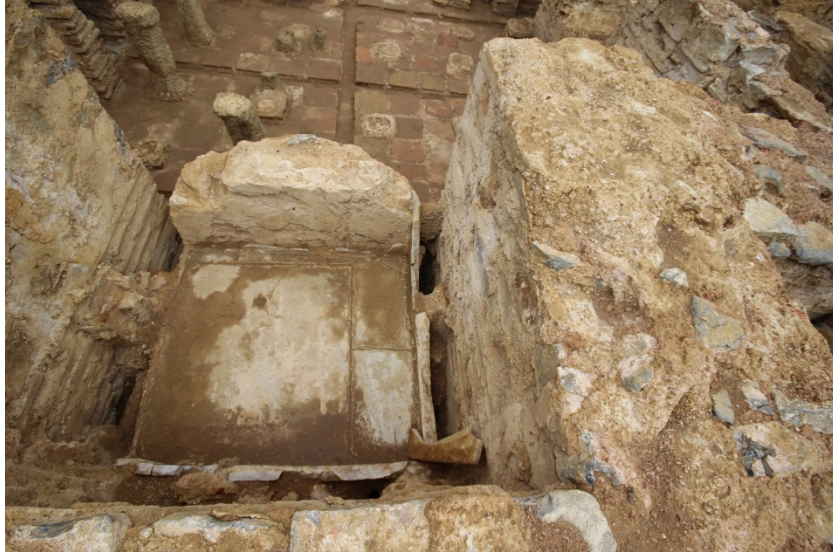
Resim 12. Dragos Hamamı, Caldarium, Batı Kenardaki Havuz

Caldariumun batı kenarında ise eksende yer alan, batıya doğru 2,50 m dışa taşkın 1,30 x 1,40 m ölçülerinde kareye yakın bir havuz yer almaktadır (Resim 12). Mermer kaplı havuzun tabanı, mekânın zemin kotundan 0,05-0,25 m aşağıdadır. Havuzun doğu kenarının üst kotu +6,65 m'dir. Havuzun tabanı mekânın zeminiyle yaklaşık aynı kotta olmasına rağmen, batıdaki havuz gibi doğudaki havuzun da derinliği 1 m'dir.

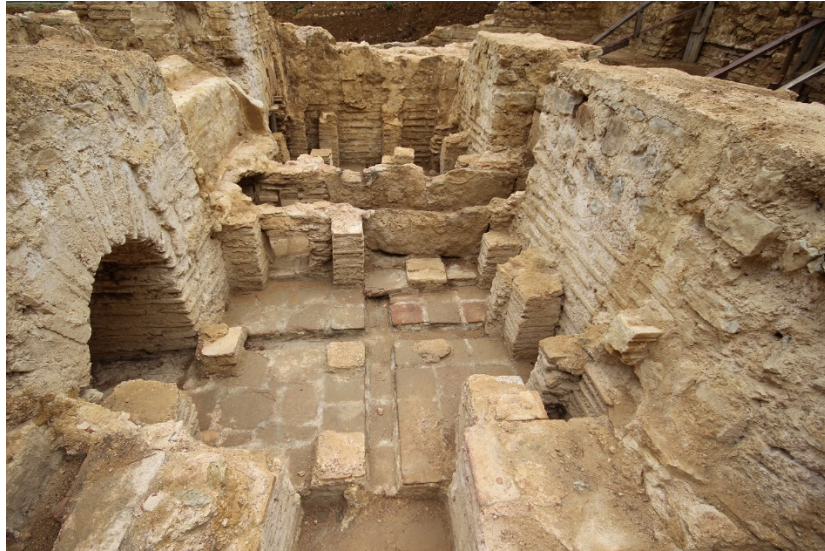
Resim 13. Dragos Hamamı, Sudatorium, Doğudan Bakış

Sudatorium, Dragos Hamamı'nın ısıtılan en küçük mekândır ve caldariumun kuzeyinde yer almaktadır. Doğu batı doğrultusunda dikdörtgen planlı mekân 2,50 x 9 m boyutlarıyla toplamda 22,50 m² alana sahiptir (Resim 13).

Bu mekânda, tepidarium ve caldariumda olduğu gibi, kullanım zeminine dair herhangi bir kalıntı günümüze ulaşmamıştır. Sudatoriumun güney duvarında, caldariumdan bu mekâna geçişi sağlayan kapının önünde, mermer kaplı bir *alveusa* (sıcak su havuzu) ait olduğu düşünülen izler bulunmaktadır (Resim 14). Varsayılan alveusun hemen altında bir ucu *prae-furniuma*, diğer ucu ise caldariuma bağlanan iki ucu açık, yarım silindir formunda, harç ile yapılmış bir düzenleme bulunmaktadır. Bu düzenlemenin işlevi tam olarak bilinmemekle birlikte, mevcut veriler *testudoyu* anımsatmaktadır.

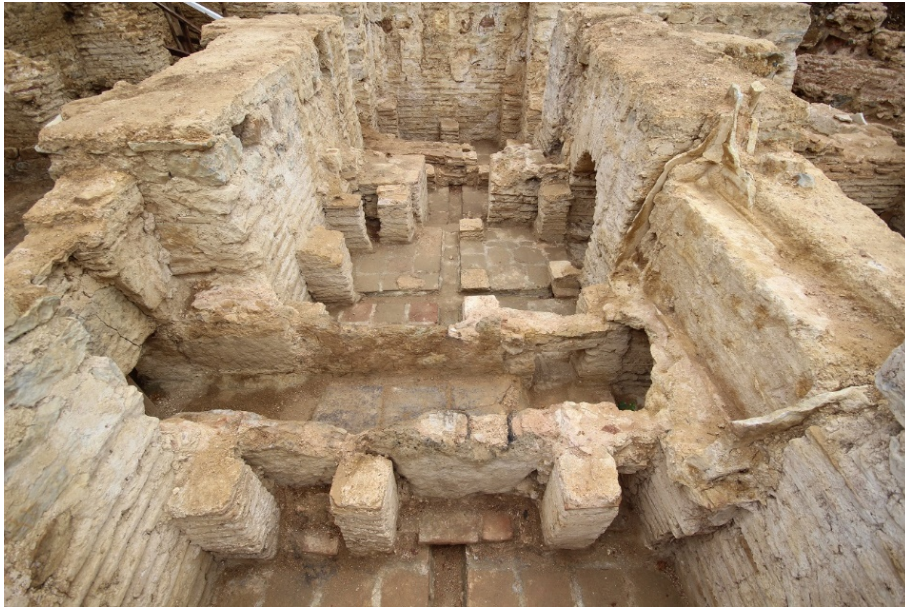
Resim 14. Dragos Hamamı, Sudatorium, Batıdan Bakış

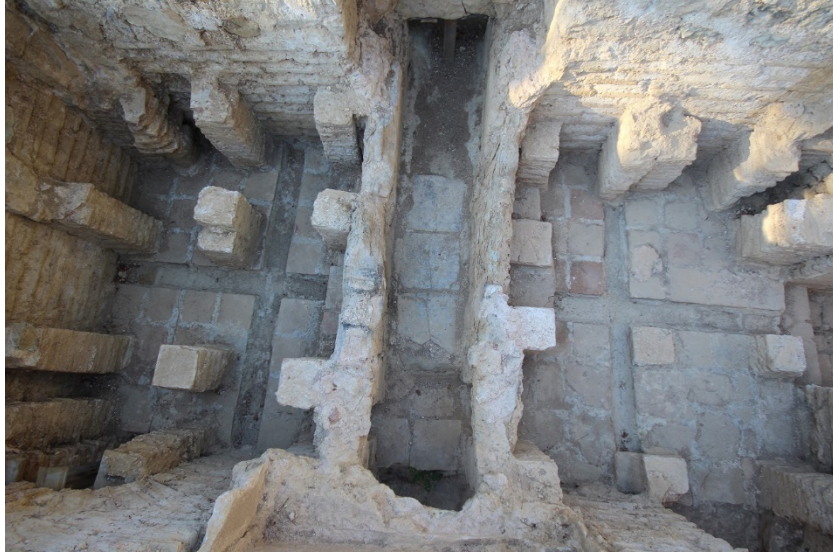
Dragos Hamamı'nın sudatoriumunda yarım silindir şeklinde bir metal kabın içine yerleştirilmesi için oldukça uygun olan bu düzenleme, yukarıdaki tanımdan biraz farklı olarak alveusun hemen altında yer almaktadır (Resim 16). Yanı sıra bu düzenlemenin tam merkezinde doğu batı doğrultusunda ısı geçişini sağlamak üzere bir açıklık yer almaktadır. Bu nedenle doğrudan bir testudo demek çok olası olmasa da praefurniumdan gelen ısıyı dağıtmadan havuzun hemen altında yoğunlaştıran ve sonrasında diğer mekâna geçişine izin veren, testudo ile aynı olmamakla birlikte benzer bir işleve sahip olabileceğini söylemek mümkündür.

Resim 16. Dragos Hamamı, Sudatorium, Alveus ve Testudo(?)

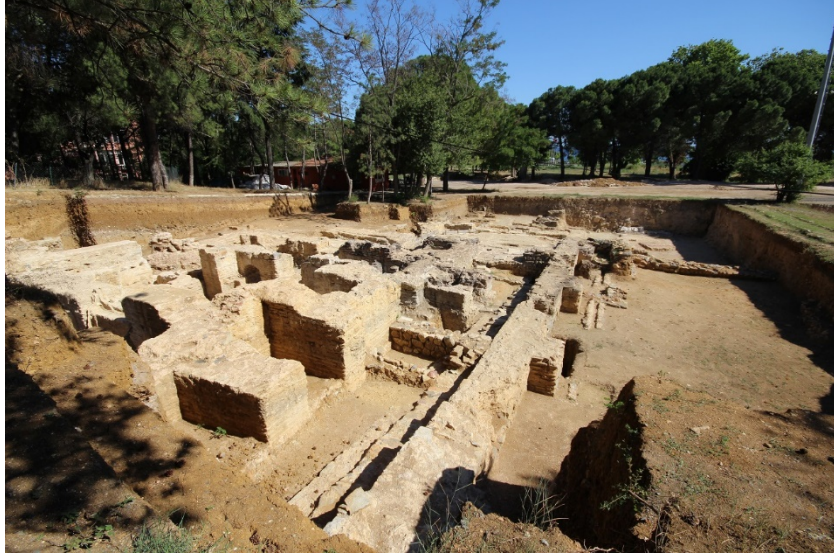
Resim 17. Dragos Hamamı, Servis Koridoru, Batı Kanadı

Koridorun doğu kısmındaki dış duvar tam olarak korunamamış, mevcut haliyle 9,50 m uzunluğunda ve 1,25 m genişliğindedir. Mimari detayın neredeyse hiç görülmediği bu alan, muhtemelen bir servis yolu olarak işlev görmüştür. Koridorun batı kısmı ise 20 m uzunluğunda olup kuzeyde 2 m, güneyde 3,40 m genişliğindedir ve tüm yapı boyunca uzanmaktadır (Resim 17). Bu koridorda, hamamın ana mekânlarına bitişik olarak, ikisi koridorun güneyinde, biri ise tepidariumun hemen batısında yer alan, batı kenarları tamamen açık üç birim bulunmaktadır; ancak bu birimlerin işlevleri tam olarak anlaşılamamıştır.

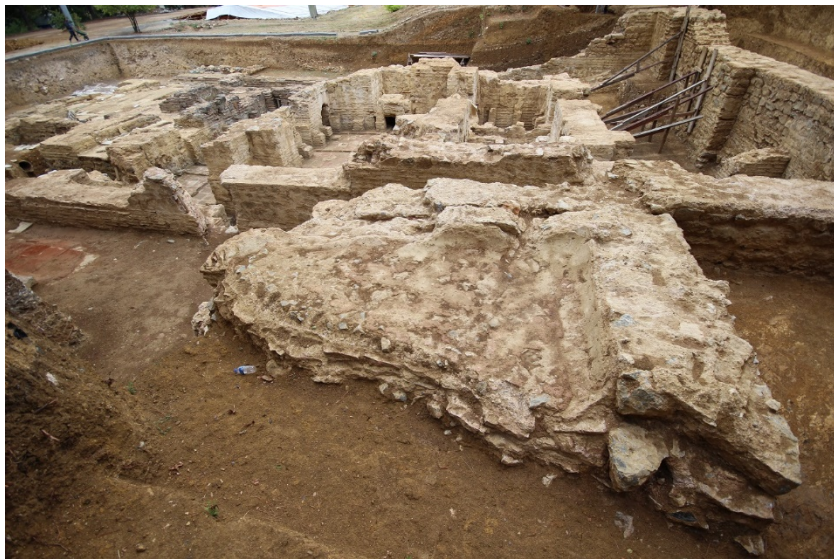
Resim 18. Dragos Hamamı, Su Deposu, Doğudan Bakış

Yapının kuzeydoğusunda yer alan su deposu, hamamı kuzey, batı ve doğu kenarlarından çevreleyen U planlı koridorun doğu duvarına bitişik olarak dışarıda konumlandırılmıştır (Resim 18). Hamama basınçlı su sağlamak amacıyla yüksek bir kote yerleştirilen su deposu sıkıştırılmış toprak zemine oturmaktadır. Moloz taş ve suya karşı dayanıklı bir harç ile oldukça sağlam bir şekilde yapılmış, ancak günümüze temel seviyesinde kısmen korunmuş şekilde ulaşmıştır. İçerisi, su yalıtımını sağlamak amacıyla kalın bir harç tabakası ile sıvanmıştır.

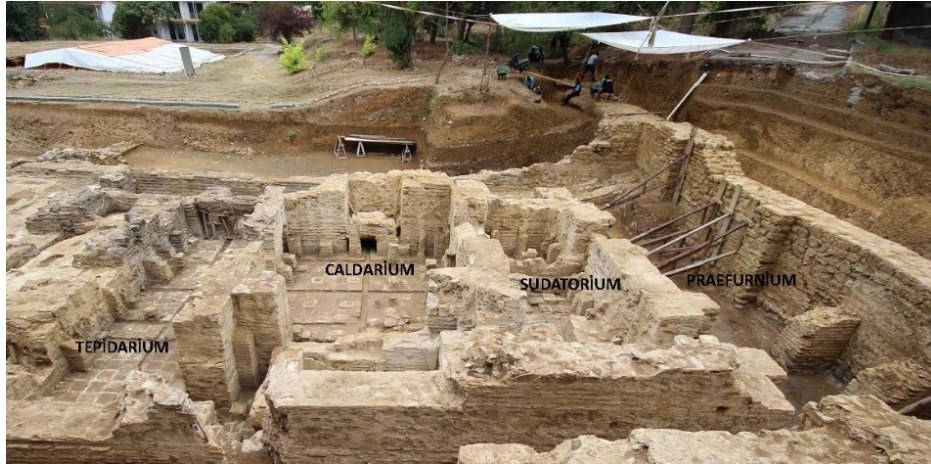
Resim 19. Dragos Hamamı Isıtılan Mekânlar, Doğudan Bakış

Hamamın beş mekânından üçü ısıtılmaktadır. Güneyden kuzeye doğru sırasıyla tepidarium, caldarium ve sudatorium, birbirine ardışık bir düzende yerleştirilmiştir (Resim 19). Bu mekânların her birinde hypocaust sistemini oluşturan yapı elemanları büyük ölçüde iyi korunmuş olarak günümüze ulaşmıştır.

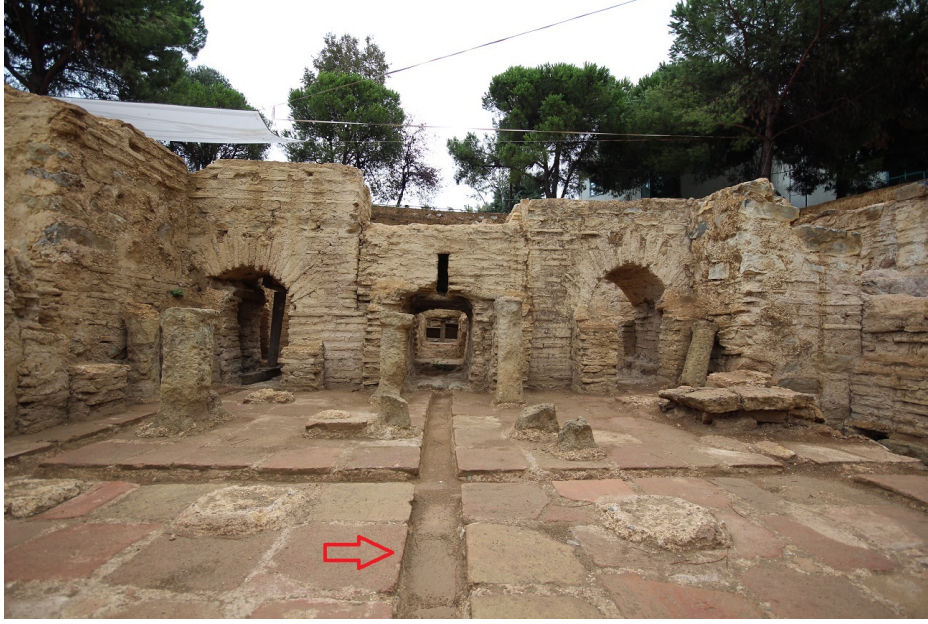
Resim 20. Dragos Hamamı, Caldarium Zemininde Bulunan Kanallar, Güneyden Bakış

Hamamın zemini kuzeyden güneye doğru yaklaşık 5° bir eğime sahiptir (Tablo 1). Mekânların tümünde, hypocaust zemini tuğlalarla kaplanmıştır. Bu tuğla zemin üzerinde, doğu batı ve kuzey güney yönlerinde birbirini dik açılarla kesen, sistematik olarak yerleştirilmiş 0,20 m genişliğinde ve 0,06-0,07 m derinliğinde kanallar bulunmaktadır⁵ (Resim 20).

Hypocaust sisteminin bir parçası olarak tasarlanan bu kanallar, sıcak havanın yoğunlaşmasıyla oluşan suyun tahliyesini sağlamak veya zemine biriken kurumun kolayca toplanmasını ve temizlenmesini kolaylaştırmak amacıyla düzenlenmiş olmalıdır. Doğu batı ve kuzey güney doğrultusundaki bu kanallar hem akış yönlerinin belirlenmesi hem de sistemin işleyişi açısından önemli bir katkıya sahiptir.

Dragos Hamamı’nın benzer örnekleri açısından dikkat çekici bir diğer özelliği hypocaust zemininde bulunan kanallardır. Isıtma sistemini anlattığımız bölümde bahsettiğimiz üzere, tuğla kaplı hypocaust zemini üzerinde, doğu batı ve kuzey güney yönlerinde birbirini dik açılarla kesen, ısıtılan mekânların tamamında sistematik olarak yerleştirilmiş 0,20 m genişliğinde ve 0,06-0,07 m derinliğinde kanallar bulunmaktadır (Resim 20). Bu kanallar yalnızca Constantinopolis ve yakın çevresinde bulunan Kalenderhane Hamamı (Striker vd. 1997: 34), Eyüpsultan Bizans Hamamı, Rhegion Hamamı (Ogan ve Mansel 1942:11), Haydarpaşa Peron I Hamamı (Asal vd. 2021:411) ve *Dragos* (Kartal- Kartalimen) olmak üzere beş Bizans hamamında tespit edilmiştir (Resim 27). Coğrafi sınırlılığa sahip bu benzerlik, sözü edilen hamamlardan, Kalenderhane Hamamı dışındakilerin tamamının MS 6. yüzyıl özelliği gösteren yapılar olması nedeniyle, yapının tarihlendirmesi açısından da dikkate değerdir.

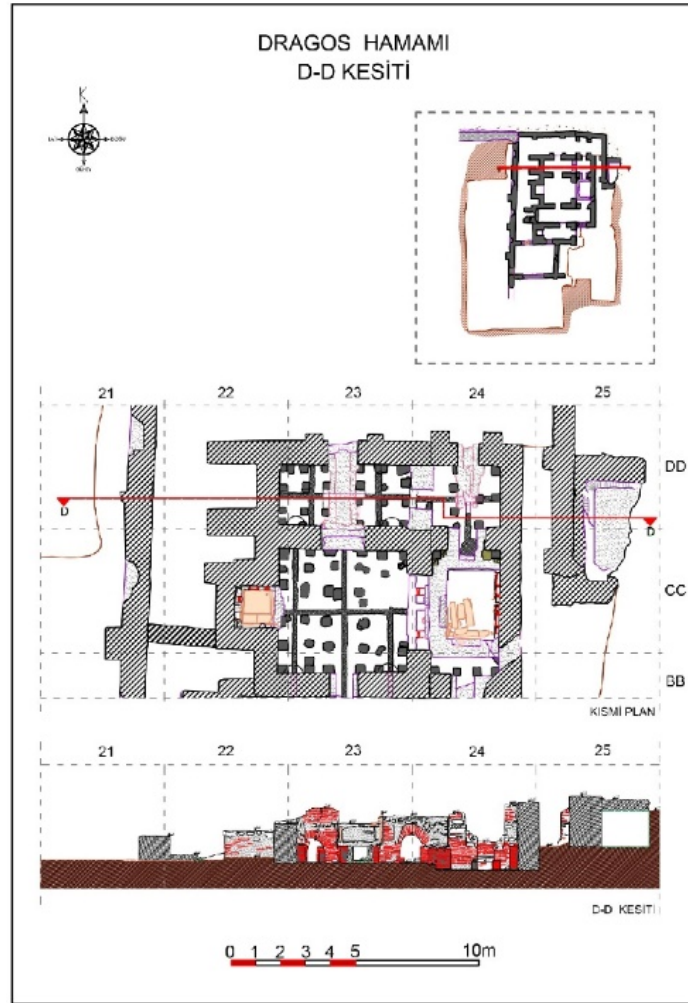
Resim 21. Dragos Hamamı, D-D Kesiti

Sudatoriumun zemini batıdan doğuya doğru kademeli şekilde düzenlenmiştir (Resim 21). Zemine bakıldığında göze çarpan belirgin kot farkı, üçe bölünmüş bir mekân izlenimi yaratmaktadır. Batıdaki bölümün zemin kotu 4,89 m, ortadaki bölümün 4,95 m, doğudaki bölümün 4,60 m'dir.

En düşük kota sahip kemerli açıklık batıda yer almakta ve doğrudan caldariumdaki sıcak su havuzunun altına bağlanmaktadır. Caldariumdaki büyük sıcak su havuzunu taşıyan ayaklar caldariumun hypocaust tabanından 0,60 m aşağı kotta yer almaktadır (Resim 22). Caldariumdaki havuzun daha verimli bir şekilde ısıtılması için sudatoriumun batı kısmında kotun düşürülmesi titiz bir planlamanın ürünü olarak karşımıza çıkmaktadır.

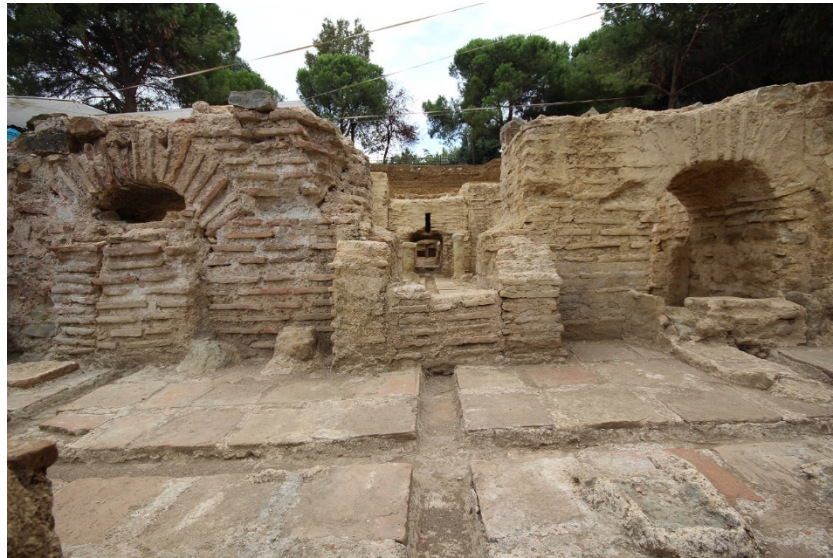
Resim 23. Dragos Hamamı, Tepidarium, Güneyden Bakış

Yapının ikinci evresinde hypocaustta caldarium ve tepidarium arasındaki sıcak hava geçişini sağlayan kemerler doldurularak kapatılmıştır (Resim 23). Tepidariumun batı kenarına mekândan dışa taşkın biçimde bir ocak inşa edilmiş ve üzerine kare planlı bir havuz oturtulmuştur. Olasılıkla hamamın ilk praefurniumu, sudatorium ve caldarium mekânları hizmet dışı bırakılarak, ısıtılan tek mekânlı bir hamama dönüştürülmüştür.

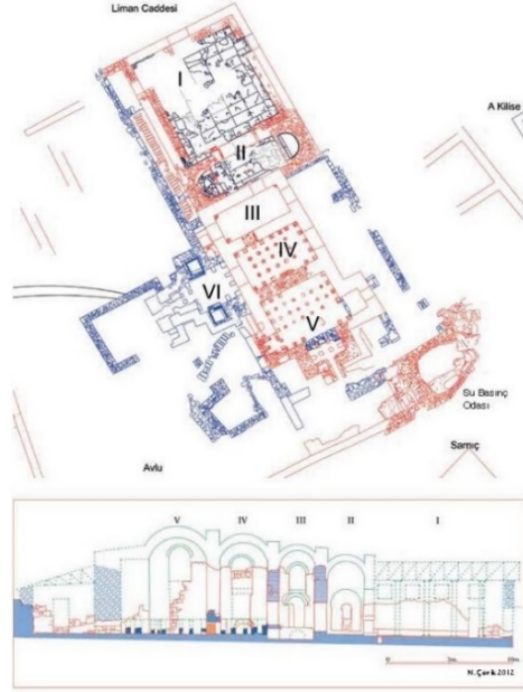
Resim 26. Andriake Doğu Hamamı Planı

Bahsedilen hamamalar Dragos Hamamı ile aynı plan tipine sahip olmakla birlikte, detaylarda farklılaşmaktadır. Ancak Dragos Hamamı'nın plan bakımından neredeyse birebir benzeştiği bir örnek Lykia Bölgesi'ndeki Andriake Antik Kenti'nde karşımıza çıkmaktadır. Andriake Doğu Hamamı, Roma Dönemi Liman yerleşiminin merkezinde, A Kilisesi ve Batı Hamamı'nın arasında yer almaktadır. 13 x 32 m ölçülerinde, toplamda 416 m² büyüklüğünde olan bu yapı, basit sıra tipi planda inşa edilmiştir (Resim 26).

ısıtılan mekânların doğusunda dar bir servis koridoru bulunmaktadır. Binanın güneydoğu köşesinde ise bir su basınç odası yer almaktadır. Isı kontrolünü sağlamak amacıyla, hamamda kapılar farklı akslarda konumlandırılmıştır. Hamamın MS 4. yüzyılda inşa edildiği, MS 5. yüzyılda kullanımda olduğu ve MS 6. yüzyılda yeniden inşa edildiği düşünülmektedir (Çevik ve Bulut 2014: 239-240).

Dragos Hamamı ve Andriake Doğu Hamamı, liman yerleşimindeki konumu, çevre yapılarla ilişkisi, plan tipi, mekân çeşitliliği, yapısal ve teknik özellikleri açısından oldukça yakın bir benzerlik taşımaktadır. Aralarındaki en önemli fark yapıların inşasında kullanılan malzemedir. Andriake Doğu Hamamı’nda büyük oranda moloz taş ve harç malzeme kullanılmışken, Dragos Hamamı’nda tuğla ve kaba yonu taşın kullanıldığı almaşık duvar görülmektedir. Bölgesel farklılık kullanılan malzeme ve tekniği etkilese de plan açısından neredeyse birebir benzerlik taşımaları dikkat çekicidir.
