## Afet Toplanma Alanlarının Engelli Erişilebilirliği Seviyesinin Tespit Edilmesi: Erzinan Şehir Merkezi Örneği

### Accessibility of Emergency Assembly Areas for People with Disabilities: A Case Study of Erzinan City Center

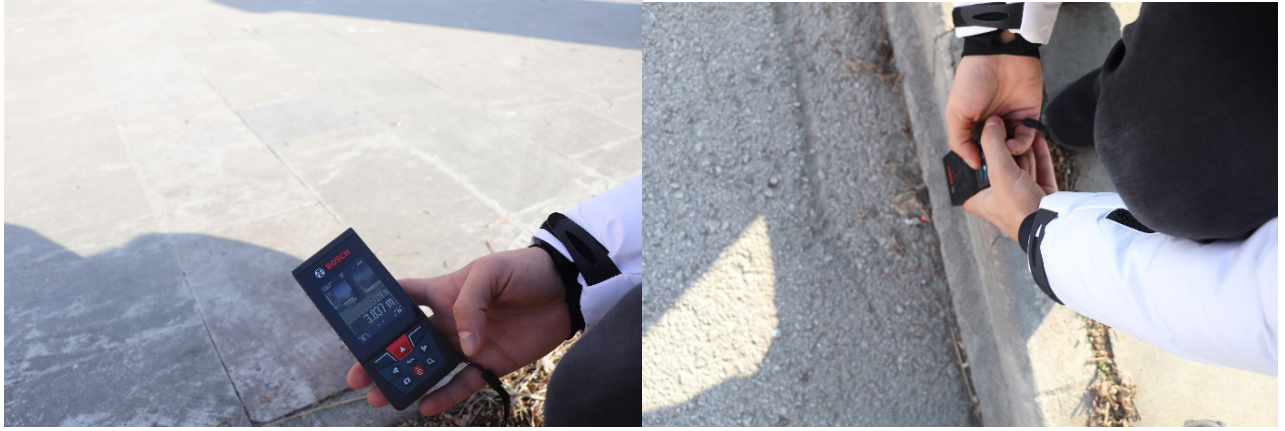
Şekil 3. Kaldırım uzunluk ve genişliklerinin tespit edilmesi

Erişilebilirlik değerlendirmesi kapsamında, engelliler için kaldırım uygunluğu analizi (Department of Economic and Social Affairs United Nations, 2003; U.S. Department of Justice Civil Rights Division, 2010) yapılmıştır. Kaldırım yükseklik ve genişlikleri hesaplanırken Bosch marka lazermetre kullanılmıştır (Şekil 3).

As part of the accessibility assessment, pavement conditions were analyzed based on standards relevant to PwD (Department of Economic and Social Affairs United Nations, 2003; U.S. Department of Justice Civil Rights Division, 2010). A Bosch laser meter was used to measure pavement height and width (Figure 3).

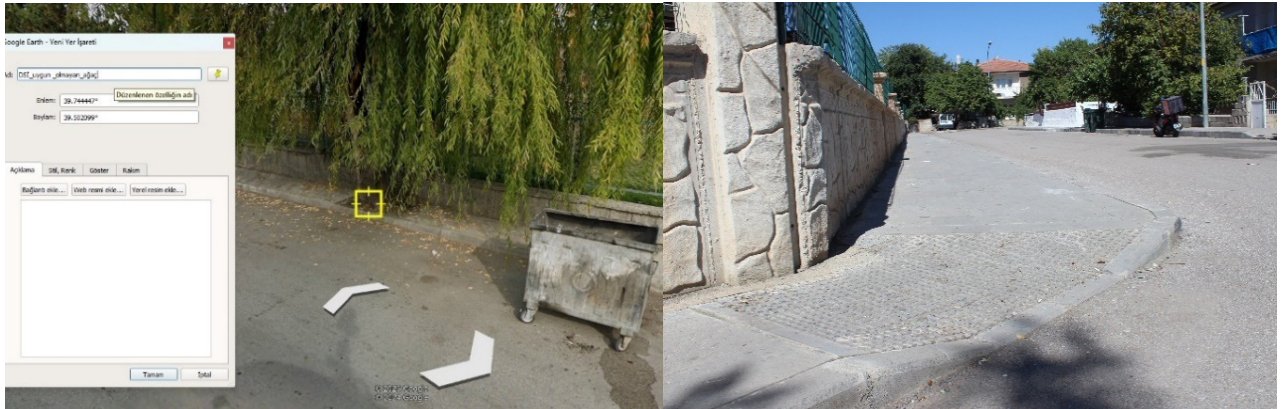
Şekil 4. Google Earth Pro (uygun olmayan ağaç)-Arazi Çalışması (uygun rampa)

Yapılan analizde, afet toplanma alanlarının çevresinde kaldırım genişliği, yaya geçiş yoğunluğunun fazla olduğu alanlarda en az 180 cm, az olduğu alanlarda ise en az 120 cm olarak saptanmıştır. Kaldırım yüksekliği en az 3, en fazla 15 cm olarak belirlenmiştir (Resmî Gazete, 2023b). Ayrıca, kaldırım üzerinde yürürken ağaç dalı, tabela veya başka bir nesneye çarpmamak için en az 220 cm baş üstü açıklığı bulunması gerekmektedir (Engelli ve Yaşlı Hizmetleri Genel Müdürlüğü, 2020). Bu analizleri yaparken Google Earth Pro programından sokak görüntüleri analiz edilmiş ve daha sonra arazi çalışması yapılarak verilerin doğruluğu teyit edilmiştir (Şekil 4).

For this analysis, standard pavement width around EAAs was defined as at least 180 cm for high pedestrian traffic areas and 120 cm for low traffic areas. Standard pavement height was set between 3 cm and 15 cm (Official Gazette, 2023b). Additionally, a minimum clear headroom of 220 cm over pavements was required to prevent obstruction from overhanging objects like tree branches or signs (General Directorate of Services for Persons with Disabilities and the Elderly, 2020). Google Earth Pro street views were initially analyzed, with subsequent fieldwork conducted to verify data accuracy (Figure 4)

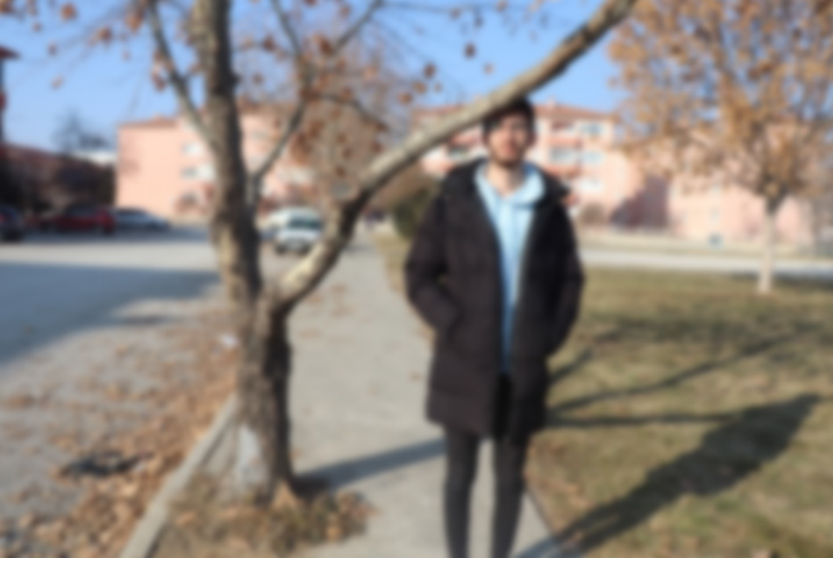
Şekil 10. Standartlara uygun olmayan obje

Afet ve toplanma alanları çevresindeki kaldırımlarda bulunan engellerin önemli bir kısmını ağaçlar oluşturmaktadır. Ağaçların en yoğun engel teşkil ettiği alan ise 15 sıra numaralı toplanma alanıdır. Bu toplanma alanının yapım tarihinin eski olması nedeniyle, kaldırımlar üzerindeki ağaçların kökleri kaldırım yüzeyini deforme etmiş ve yaya geçişini zorlaştırmıştır (Şekil 10). Ayrıca, bazı ağaçların budanma eksikliği nedeniyle de sorun oluşturduğu tespit edilmiştir (Şekil 11). Bu durum, özellikle görme engelli bireylerin kaldırımlarda güvenli bir şekilde hareket etmesini güçleştirmektedir.

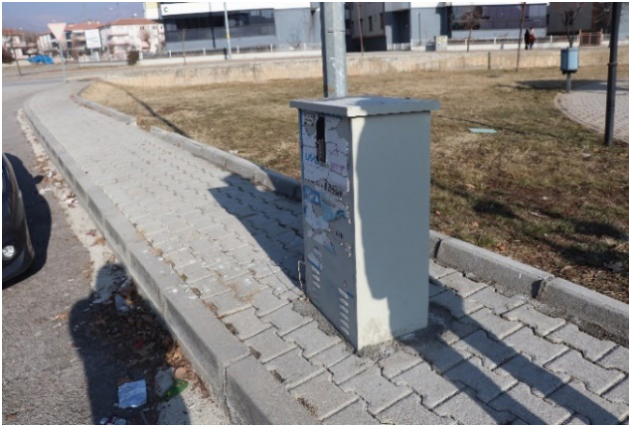
Şekil 12. Uygun olmayan objeler

İncelenen acil durum toplanma alanlarından bazılarında (13 ve 14 numaralı alanlar – Şekil 13) kaldırım bulunmazken, bazılarının (15 ve 1 numaralı alanlar) mimari özellikleri (kaldırım genişliği ve yüksekliği) mevcut standartlara uygun değildir. Kaldırım yükseklikleri genel olarak standartlara uygun olduğu görülmekle birlikte, özellikle eski tarihlerde inşa edilmiş parklardaki kaldırım genişlikleri engelli bireyler için engel teşkil etmektedir. Ayrıca, kaldırımlar üzerinde standartlara uygun olmayan nesnelerin bulunması (Şekil 11 ve Şekil 12) ve engelli bireylerin kaldırımlara giriş ve çıkışını sağlayan rampaların (Şekil 14) yetersizliği, bu alanlarda yeniden planlama ve tasarım çalışmalarının yapılmasının gerekliliğini ortaya koymaktadır.
