## Çorum-Kargı Yayla Evlerinden Örnekler: Kültürel Bellek ve Mimari Kimlik

(Examples from Çorum-Kargı highland houses: cultural memory and architectural identity)

### Examples From Çorum-Kargı Highland Houses: Cultural Memory and Architectural Identity

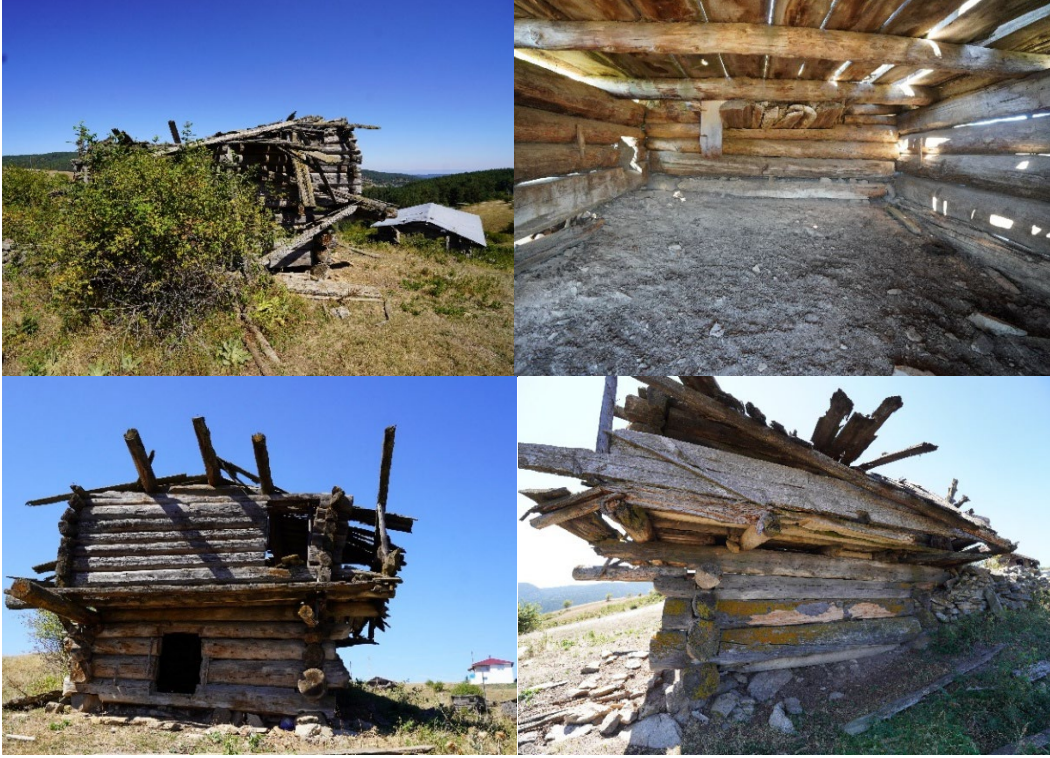
Şekil 2. Tepelice Köyü - Yayla Mahallesi Evi (O. Gündoğdu 2024)

Çorum ili Kargı ilçesi Tepelice Köyü Yayla Mahallesi'nde 41°14'53.62" N - 34°28'45.05" E koordinatlarında 1567 m yükseklikte konumlandırılan ev, zemin + 1 kat olarak inşa edilmiştir. Eğimli topoğrafyada doğu-batı doğrultusunda konumlandırılan bu evin zemin katı, ahır olarak kullanılmıştır. Bölgenin ormanlık alanlarından temin edilen tomrukların uç kısımlarına açılan U biçimli çentiklerle, bindirme tekniğinde çantı yapılar inşa edilmiştir. Yayla alanında 10'dan fazla bu türde yapının inşa edildiği görülmektedir. Yapı köşeleri zeminden taşlarla yaklaşık 0.40 m yükseltilerek subasman alanları oluşturulmuştur. Taşların tomruklarla birleştiği yerlere de ahşabın yüzeylerine yuvalar oluşturularak taş zemine oturtulması sağlanmıştır. Ardından farklı yönlerde kısa ve uzun kenar tomrukları yerleştirilerek zemin katın ahır bölümü oluşturulmuştur. Altı perde tomrukla örülen bu alanın merkezine kapı açılmış; kapının üzerindeki doğu yönlü tomruklarla sofa, kuzey yönlü tomruklarla ise abdestlik ve lavabo alanı oluşturulmuştur. Sofa alanının üzerinde ise on sıra perde duvar, örgü bindirme tekniğiyle yükselerek tek mekânlı alanı oluşturmaktadır. Mekânın sofa alanına çıkışı kuzeydoğu köşeye açılan bir kapıyla sağlanmaktadır. Beşik çatıyla örtülü bu yapının uzun süredir kullanılmadığı, neme maruz kalmış malzeme deformasyonlarından ve yıkımlarından anlaşılmaktadır. Yapının gerek ahır üstü tek mekân plan tipinde inşa edilmesi gerek cephe düzeni gerekse malzeme-teknik özellikleri incelendiğinde 20. yüzyılın sonlarında inşa edilmiş olabileceği değerlendirilmektedir.

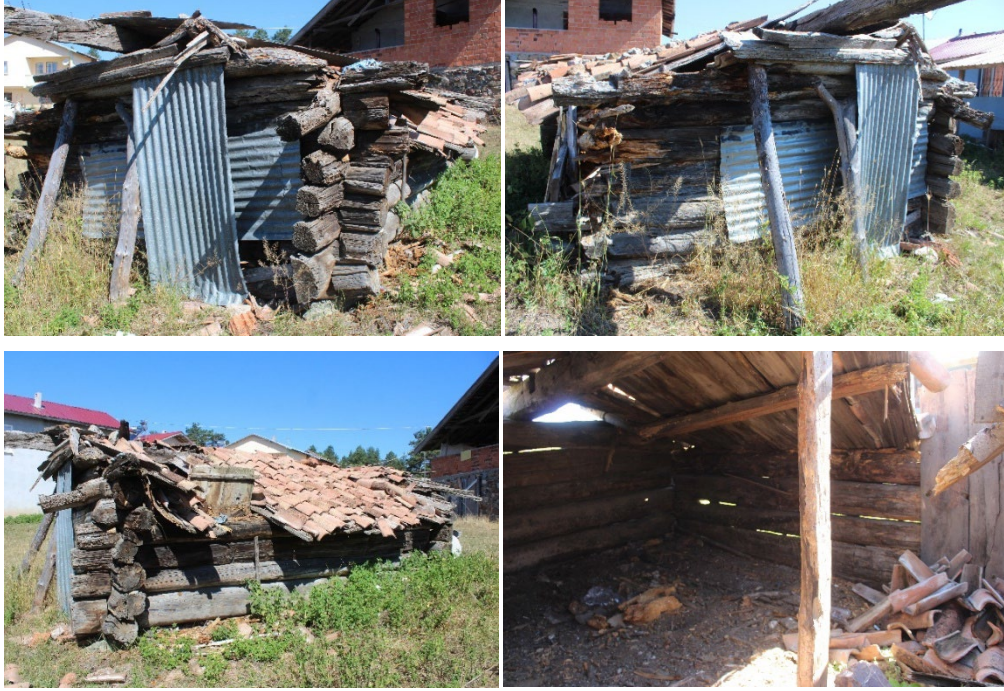
Şekil 5. Akkaya Köyü - Çetmi Mahallesi - Sadık Gültekin Yer Evi (O. Gündoğdu 2024)

Çorum ili Kargı ilçesi Akkaya Köyü, Çetmi Mahallesi'nde Sadık Gültekin'e ait "Yer Evi" 41°12'28.50" N - 34° 39'56.33" E koordinatlarında 1552 m yükseklikte konumlandırılan ev, tek mekânlı plan tipinde inşa edilmiştir. Bölgede "Yer Ev" olarak bilinen bu tür yapılar yayla mimarisindeki çift katlı bindirme tekniğiyle inşa edilmiş yapıların ilk örnekleri olarak oluşturulmuştur. İlk dönemlerde yayladaki insanların barınmasında kullanılan bu evlerin zamanla hayvanlar için kullanılan yerlere dönüştürüldüğü anlaşılmaktadır. Tek mekânın ihtiyacı karşılayamaması, insanların yaşam kalitesini artırma arzusuyla yeni binalara taşınmalarına neden olmuştur. Bu evde yedi sıra ahşap perdeyle karaboğaz geçme tekniği kullanılarak mekânın duvarları oluşturulmuştur. Güneydeki açıklıktan iç mekâna giriş sağlanmaktadır. Yapının içine toprak dolgulu sedirle oturma alanı yapılmıştır. Diğer cephelerinde açıklık bulunmayan yapı, alaturka kiremitli beşik çatıyla örtülüdür. Uzun süredir kullanılmadığı, tomrukların içlerindeki nem ve yağış nedeniyle oluşan çürümelerden anlaşılmaktadır. 20. yüzyılın başlarında inşa edilmiş olabileceği düşünülmektedir.

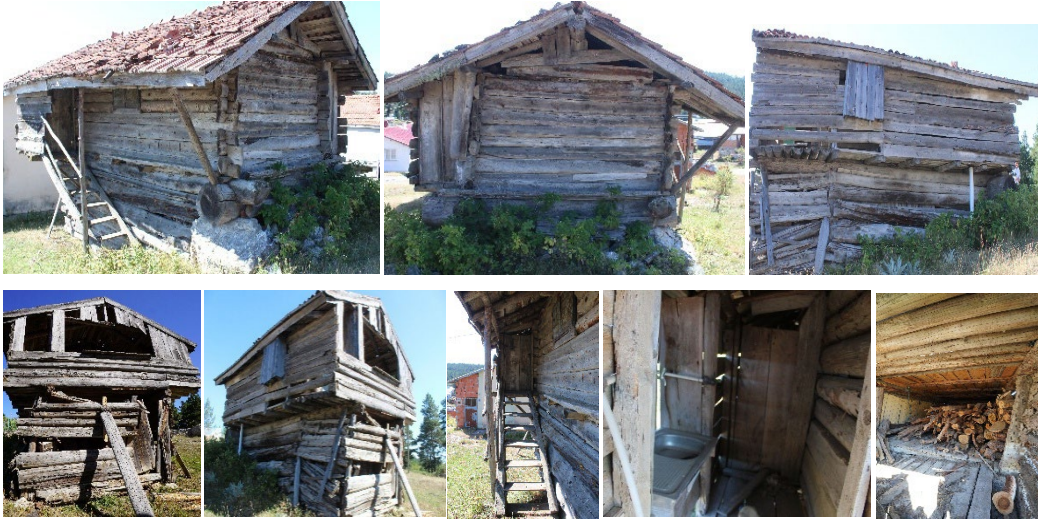
**Şekil 6.** Akkaya Köyü - Çetmi Mahallesi - Abdullah Lafal Evi (O. Gündoğdu 2024)

Çorum ili Kargı ilçesi Akkaya Köyü, Çetmi Mahallesi'nde Abdullah Lafal'a ait  $41^{\circ}12'29.94''N - 34^{\circ}39'54.53''E$  koordinatlarında ve 1557 m rakımda konumlanan geleneksel konut, zemin + 1 kat olacak şekilde inşa edilmiştir. Eğimli bir topoğrafyada, kuzey-güney doğrultusunda yerleştirilen yapının zemin katı, özgün işlevi itibarıyla ahır olarak kullanılmıştır. Bu tür yamaç yerleşimlerinde, topoğrafyanın eğimi mekân tasarımını doğrudan etkilemekte; alt kotta kazanılan alanlar farklı işlevlerle değerlendirilmektedir. Söz konusu yapıda da benzer bir düzenlemenin yapıldığı anlaşılmaktadır. Yapının kuzey yönünde yer alan büyük kaya kütleleri hem zemin hem de üst katın taşıyıcı unsurları için sağlam bir temel oluşturmaktadır. Bu kaya kütleleri, üst kat için zemin, alt kat için ise doğal bir tavan desteği işlevi görmektedir. Bu bağlamda, yapıların ana kaya üzerine oturtulması; ahşap yapı elemanlarının nem, sıyan yağmur suları, haşere tahribatı ve zemin kaynaklı deprem etkilerinden korunmasına olanak sağlamaktadır. Zemin kattan, doğu cephesine yerleştirilen ahşap merdiven aracılığıyla üst kata ulaşılmakta; burada sofa, abdestlik ve lavabo gibi yardımcı mekânlara geçiş sağlanmaktadır. Üst kat giriş kapısı tek kanatlı ahşap, iç mekândaki oda kapısı ise demir malzemeden imal edilmiştir. Mahremiyetin sağlanması amacıyla tuvalet, sofanın kuzey cephesine yerleştirilmiş ve sofadan kapı ile ayrılmıştır. Yapının aydınlatması, doğu ve batı cephelerdeki pencere açıklıklarıyla sağlanmaktadır. Güney cephede yer alan sofa ve abdestlik bölümlerinde daha geniş açıklıklara sahip pencereler kullanılmıştır. Yapı, yatay ve dikey doğrultuda yerleştirilen ahşap elemanlarla, geleneksel çantı (bindirme) tekniğiyle inşa edilmiştir. Her bir taşıyıcı ayak, taş kaideler üzerine oturtulmuştur. Güney köşelere ve orta aksa yerleştirilen

ahşap direklerin yanı sıra, kuzey cephedeki eğimli araziye oturtulan büyük öz parçaları taşıyıcı unsurlar olarak değerlendirilmiştir. Zemin kat duvarları, toplam on sıra ahşap perde kullanılarak, yöreye özgü “kurtboğaz geçme” tekniğiyle oluşturulmuştur. Bu teknik, yayla evlerinde sıkça rastlanan geleneksel bir uygulamadır. Karadeniz Bölgesi’nin genel yerleşim özelliklerine paralel olarak, su kaynağına ulaşım problemi bulunmayan bölgelerde yapılar, araziye yayılmış şekilde ve birbirinden uzak biçimde konumlandırılmıştır. Bu durum, yayla yerleşimlerinin dağınık bir yerleşim deseni sergilemesine neden olmaktadır. Yapının üzeri, beşik çatıyla örtülmüş ve çatı örtüsü olarak alaturka kiremit kullanılmıştır. Genel plan tipi itibarıyla “ahır üstü tek mekân” anlayışıyla inşa edilen yapının cephe düzeni, yapı malzemesi ve inşa teknikleri göz önüne alındığında, bu konutun 20. yüzyılın ikinci çeyreğinde inşa edilmiş olabileceği değerlendirilmektedir.

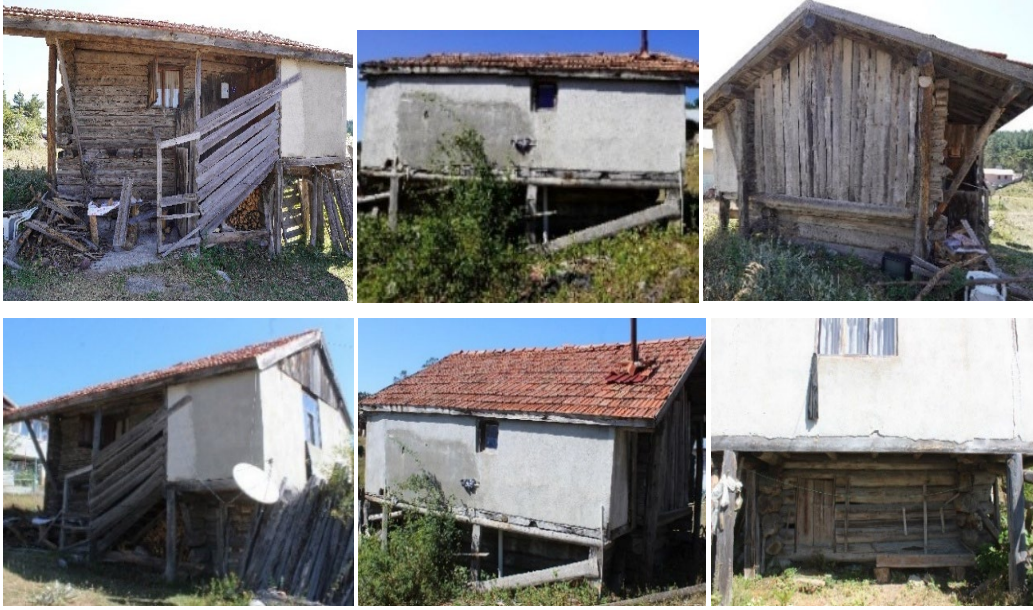
Şekil 7. Akkaya Köyü - Çetmi Mahallesi - Süleyman Bedir Evi (O. Gündoğdu 2024)

Çorum ili Kargı ilçesi Akkaya Köyü, Çetmi Mahallesi’nde Süleyman Bedir’e ait  $41^{\circ}12'29.66''$  N -  $34^{\circ}39' 53.78''$  E koordinatlarında 1556 m yükseklikte konumlandırılan ev, zemin + 1 kat olarak inşa edilmiştir. Mekânın duvarları zemin katta toplamda yedi sıra ahşap perdeyle karaboğaz geçme tekniği kullanılarak yapılmıştır. Zemin kat tavanı, belirli aralıklarla yerleştirilen ahşap kirişler aracılığıyla üst kat için taşıyıcı bir zemin işlevi görmektedir. Bu kirişlerin üzerine, toplamda on sıra hâlinde yükseltilmiş ahşap perdelerle karaboğaz geçme tekniği uygulanarak üst katın duvarları inşa edilmiştir. Kuzey-güney doğrultusunda konumlandırılan bu evin zemin katı, özgün halinde ahır olarak kullanılmıştır. Çantı tekniğiyle inşa edilen evin girişi, batı cephedeki ahşap merdivenlerle sağlanmaktadır. Girişten sonra sofa ve abdestlik alanına geçilmektedir. Kuzey cephesi dışında diğer cepheler pencerelerle dışarı açılmaktadır. Üst kat planı zemin kat planına göre güney yönünde uzatılmıştır. Bu bölümün zemini, taş kaideli üç ahşap direklerle desteklenen ve sofa olarak kullanılan alandır. Ahır bölümünün girişi güney cephenin merkezine yerleştirilmiştir.

Bu alan daha sonraki yıllarda kuruluk olarak değerlendirilmiştir. Yapının batı cephesi hariç, diğer cepheleri yakın tarihlerde çimentoyla sıvanmıştır. Evin kapıları ve pencereleri ahşap doğramadan yapılmıştır. Beşik çatıyla örtülü yapı, alaturka kiremitle kaplanmıştır. Yapının gerek ahır üstü tek mekân plan tipinde inşa edilmesi gerek cephe düzeni gerekse malzeme-teknik özellikleri incelendiğinde 20. yüzyılın ikinci çeyreğinde inşa edilmiş olabileceği değerlendirilmektedir.

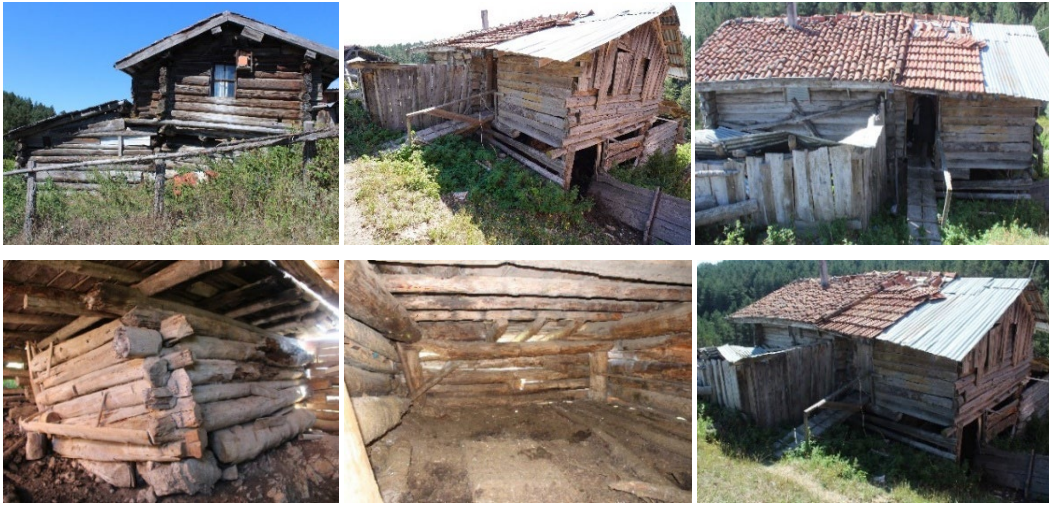
**Şekil 8.** Akkaya Köyü - Çetmi Mahallesi - Ali Kuzu Evi (O. Gündoğdu 2024)

Çorum ili Kargı ilçesi Akkaya Köyü, Çetmi Mahallesi'nde Ali Kuzu'ya ait 41°12'27.16" N - 34°40'1.19" E koordinatlarında 1549 m yükseklikte konumlandırılan ev, zemin + 1 kat olarak inşa edilmiştir. Eğimli bir topoğrafyada doğu-batı doğrultusunda konumlandırılmıştır. Arazinin yapısı nedeniyle ana kaya üzerine oturan zemin katta ahır olarak kullanılan mekânın ön tarafı batı yönünde uzatılmıştır. Ahşap direklerle taşınan üst katın sofa bölümü ise abdestlik ve lavabo alanı olarak kullanılmaktadır. Yapıya giriş kuzeybatı cephesinden; ahıra giriş ise batı cephesinden sağlanmaktadır. Ahırın kapısı cephenin merkezine gelecek şekilde düzenlenmiştir. Bu alan daha sonra güney istikametinde genişletilmiştir. Yapının güney cephesi hariç diğer cephelerine pencere yerleştirilmiştir. Karaboğaz geçme tekniğiyle inşa edilen çantı tekniği ile inşa edilen yapının alt katı yedi sırayken; üst katı on sıra ahşap perde duvarla örülmüştür. Kirişler üzerinde batı bölüm uzatılırken doğusu uzatılmamıştır. Diğer yayla evlerinde olduğu gibi yerleşim dağınıktır. Beşik çatıyla örtülü yapının özgün bölümü alaturka kiremitle kaplanmıştır. Yapının gerek ahır üstü tek mekân plan tipinde inşa edilmesi gerek cephe düzeni gerekse malzeme-teknik özellikleri incelendiğinde 20. yüzyılın ikinci çeyreğinde inşa edilmiş olabileceği değerlendirilmektedir.

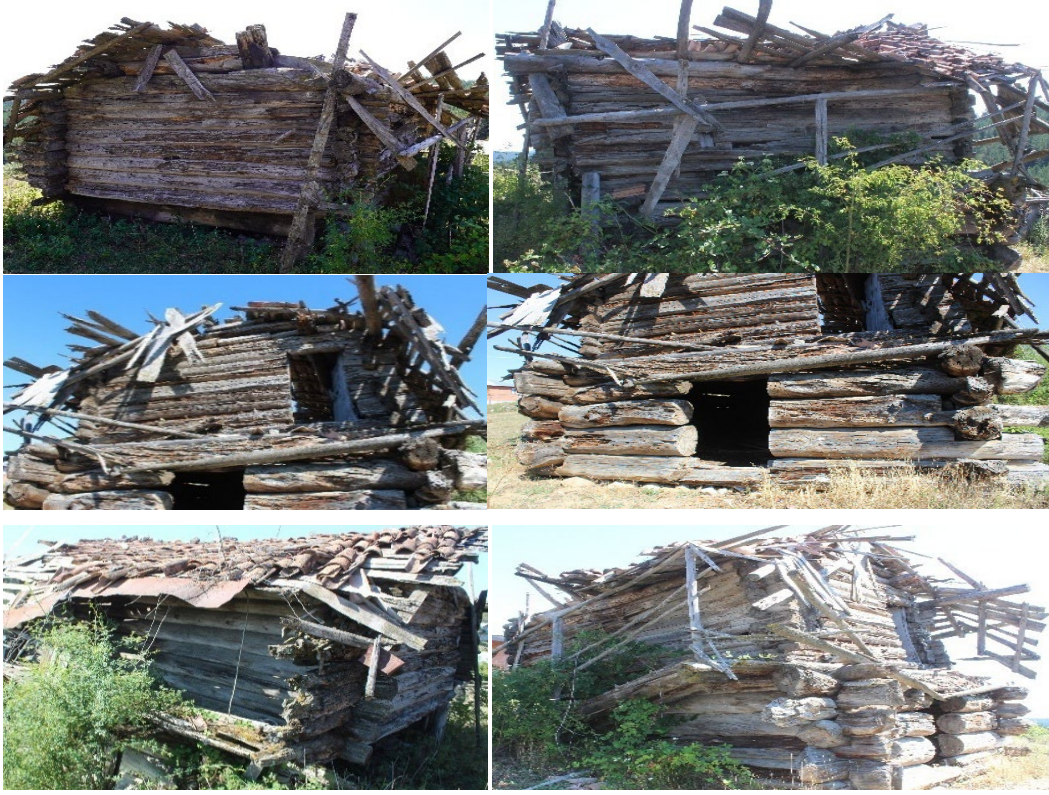
Şekil 9. Akkaya Köyü - Çetmi Mahallesi - Mahmut Evirgan Evi (O. Gündoğdu 2024)

Çorum ili Kargı ilçesi Akkaya Köyü, Çetmi Mahallesi'nde Mahmut Evirgan'a ait  $41^{\circ}12'29.29''$  N -  $34^{\circ}40'1.24''$  E koordinatlarında 1547 m yükseklikte konumlandırılan ev, zemin + 1 kat olarak inşa edilmiştir. Kuzey-güney doğrultusunda yerleştirilen evin zemin katı, özgün planında karaboğaz geçme tekniğiyle inşa edilerek beş sıra perde duvarla oluşturulmuştur. Üst kat ise toplamda on sıra ahşap perde duvarın bindirme tekniğiyle inşa edilmiştir. Tek mekânlı düzende inşa edilen yapının alt katı direklerle desteklenmektedir. Yapının abdestlik ve lavabo bölümü batı bölümüne, giriş ise doğu'ya yapılmıştır. Mekânlara giriş kapıları üst katta güneydoğu köşesine yerleştirilmişken, zemin katta mekânın merkezine yerleştirilmiştir. Mekânın küçük boyutlardaki pencereleri özgün formunu korumaktadır. Yapıyı oluşturan özlere (tomruk) karaboğaz geçme tekniğine göre uç kısımlarından U biçiminde oyuklar açılmakta ve bu açılan oyuklar sayesinde tomruklar birbirine oturtularak evin duvarları inşa edilmektedir. Örtü, beşik çatı şeklinde oluklu kiremitle kaplanmıştır. Örtünün hasar almasından dolayı yağmur, kar gibi olumsuz hava koşulları eve doğrudan zarar vermektedir. Bu hasarlar yapıda kullanılan ahşabın içerisinde bakteri ve mantar gibi canlıların oluşmasına neden olmaktadır. Tomruklarda renk değişimleri, açılma ve yarılmalardan dolayı yapının strüktürü zarar görmüştür. Yapının gerek ahır üstü tek mekân plan tipinde inşa edilmesi gerek cephe düzeni gerekse malzeme-teknik özellikleri incelendiğinde 20. yüzyılın ikinci çeyreğinde inşa edilmiş olabileceği değerlendirilmektedir.

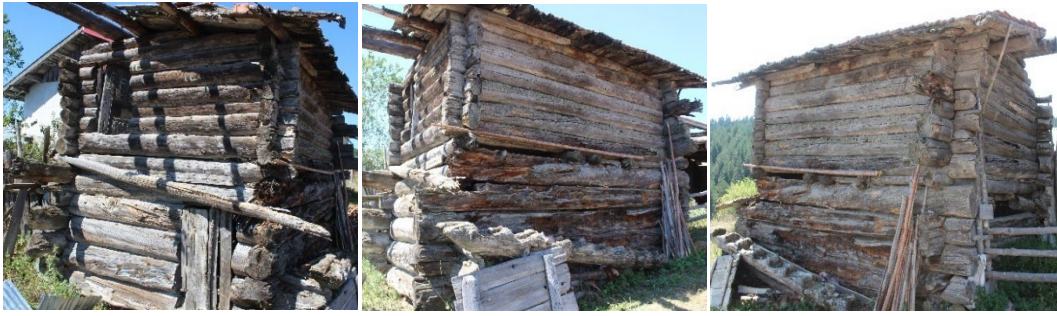
Şekil 10. Akkaya Köyü - Çetmi Mahallesi - Ömer Evirgan Evi (O. Gündoğdu 2024)

Çorum ili Kargı ilçesi Akkaya Köyü, Çetmi Mahallesi'nde Ömer Evirgan'a ait 41°12'29.85" N - 34°40'1.32" E koordinatlarında ve 1550 m rakımda konumlanan geleneksel konut, zemin + 1 kat olarak inşa edilmiştir. Doğu-batı doğrultusunda yerleştirilen yapının zemin katı, özgün planlamasında ahır işleviyle kullanılmıştır. Yapıya giriş, doğu cephesinde basamaklarla çıkılan kapı aracılığıyla sağlanmaktadır. Sofa ve abdestlik gibi yardımcı mekânlara dair günümüze herhangi bir yapı izi ulaşmamıştır. Bununla birlikte, yapının alt ve üst kat cephelerinde pencere açıklıklarına rastlanmamaktadır. Üst kat duvarları, yedi sıra uzun ve yedi sıra kısa ahşap elemanın bindirme ve geçme tekniğiyle örülmesi suretiyle oluşturulmuştur. Katlar arasında ahşap kirişler kullanılarak hem zemin katın tavanı hem de üst katın döşemesi teşkil edilmiştir. Yapının toprakla temas eden alt bölümlerinde, ahşap malzemenin nem ve biyolojik bozulmalardan korunması amacıyla taş kaideler kullanılmıştır. Bu yöntem, geleneksel yayla evlerinde sıklıkla başvurulan bir koruma tekniğidir. Üzeri beşik çatı ile örtülen yapı, alaturka kiremitle kaplanarak tamamlanmıştır. Plan tipi, cephe düzeni, yapı malzemesi ve inşa teknikleri dikkate alındığında, söz konusu yapının 20. yüzyılın ikinci çeyreğinde inşa edilmiş olabileceği değerlendirilmektedir.

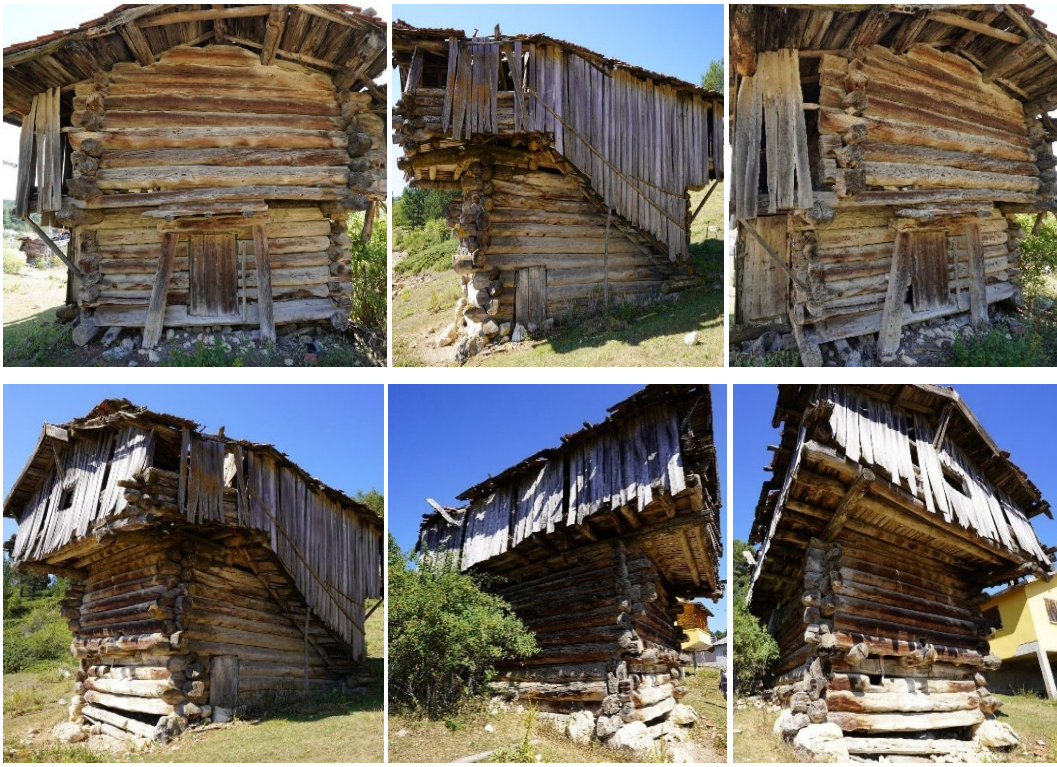
Şekil 12. Çobanlar Köyü - Eynönü Yaylası Çantı Ev 1 (O. Gündoğdu 2024)

Çorum ili Kargı ilçesi Çobanlar Köyü, Eynönü Yaylası'nda bulunan  $41^{\circ}14'15.22''$  N -  $34^{\circ}33'27.56''$  E koordinatlarında 1567 m yükseklikte konumlandırılan ev, zemin + 2 kat olarak inşa edilmiştir. Eğimli topoğrafyada doğu-batı doğrultusunda konumlandırılan bu evin zemin katı, ahır olarak kullanılıp katın aydınlatılması ve havalandırılması için pencere açıklığı bulunmaktadır. Bu tip yamaç yerleşimlerinde evlerin konumlandırılması kot farkını kendiliğinden sağladığı için eğimin yönüne doğru mekânı uzatarak kullanmak, alt katta bir odanın oluşmasını sağlamaktadır. Bu evde de aynı durumun uygulandığı anlaşılmaktadır. Kuzeydeki büyük kayanın alt ve üst kat özleri için sağlam zemin oluşturması inşa teknikleri açısından tercih edilen bir durum olmuştur. Bu kayanın üzeri birinci kat için zemin, alt kat için tavanın desteklenmesi anlamına gelmektedir. Bununla birlikte ahşabın kaya üzerine yerleştirilmesi, malzemeyi yağışlar nedeniyle oluşacak nemden, depremde oluşacak tahribattan ve haşerelerden korumaktadır. Birinci kat küçükbaş hayvanların kullanımına ayrılırken onun üzerindeki mekân büyükbaş hayvanların yaşam alanıdır. Yayla mimarisinin en önemli unsuru hayvancılık sonucu ortaya çıkan ihtiyaçların yaşam alanının

elverdiği ölçüde biçimlenmesidir. Bu arazide temel geçim kaynağının hayvancılık olması buna yönelik alanların çeşitlenmesini sağlamaktadır. Bu evde iki katın hayvanlar için ayrılması bir bakıma en üst mekânın konforunu oluşturmaktadır. Coğrafyanın eğilimli yapıda olması, oksijenin bol olması ve katların yükseldikçe görüş alanı vermesi gibi hususlar bu yapılarda yaşam şartlarını konforlu hale getirmektedir. Bir anlamda da malzemenin teknikle buluşması sonucu mukavemet oluşturan dayanaklı bir inşa sisteminin oluşmasını sağlamıştır. Kuzey cephenin darabana ile kapatılması ısı kaybının önüne geçmek ve yağışlardan sakınmak maksadıyla yapılmaktadır. Cephelerde pencerelerin sayısının az olması da bu nedenledir. Buna ek olarak ölçülerinin küçük olması bu yapıların özgün mimari formunu koruduğunu göstermektedir.

Eğimli arazide zemin kat yedi sıra ahşap perde duvar örgüyle yükselirken onun üzerindeki kirişler doğu istikamette uzatılarak üstteki mekân için destek oluşturma, alanı genişletme hedeflenmiştir. Zemin kata giriş kuzey cephesindeki tek kapıyla sağlanmaktadır. Bu katın tek açıklığı ahırın gübresini doğu cephesinden atmaya yarayan pencere oluşturmaktadır. Kirişlerin üzerinde ise sekiz sıra ahşap perdenin üst üste yerleştirilmesiyle birinci kat oluşturulmuştur. Bu katın cepheleri de sağır olup giriş kapısı ve gübreyi atmak için kullanılan merkezdeki pencere dışında başka açıklık bulunmamaktadır. Arazinin üst kotundaki giriş sayesinde büyükbaş hayvanların yaşam alanlarına ulaşmaları kolaylaştırılmıştır. Bunun üzerinde de sofa alanını oluşturmak için doğu yönüne doğru uzayan bir alan bulunmaktadır. Merdivenler yapının batı köşesinden başlamak üzere doğu köşesine kadar uzanarak sahanlıkla sofaya bağlanmaktadır. Doğru cephesi’de darabana ile kapatılarak bir pencereyle sofa alanı aydınlatılmıştır. Karaboğaz geçme tekniğiyle inşa edilen bu evler beşik çatıyla örtülmektedir. Yapının gerek ahır üstü mekânları gerek cephe düzeni gerekse malzeme-teknik özellikleri incelendiğinde 20. yüzyılın ilk çeyreğinde inşa edilmiş olabileceği değerlendirilmektedir.

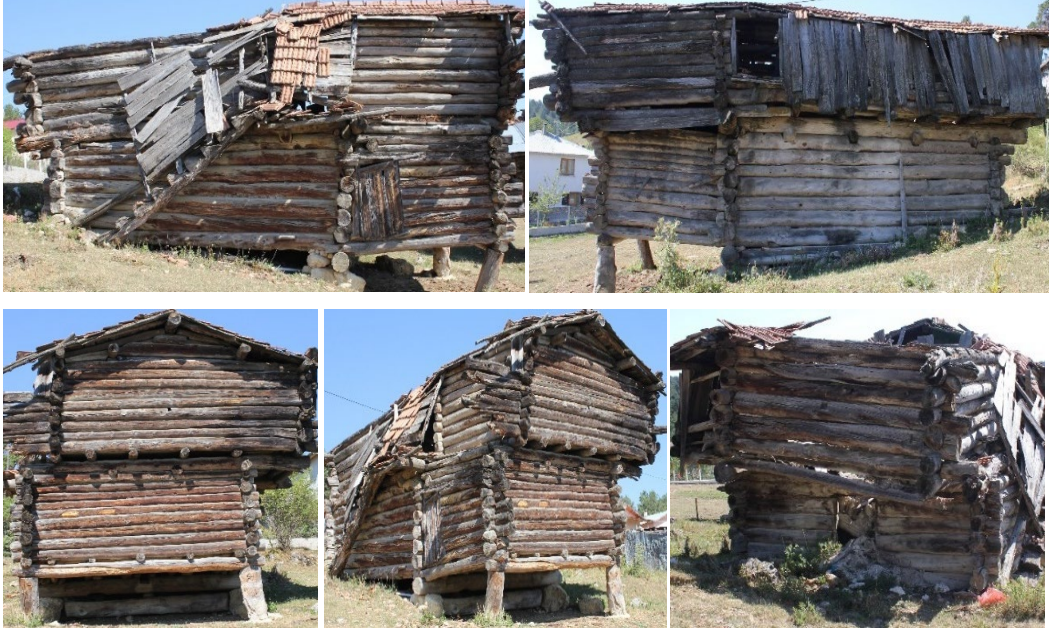
Şekil 13. Çobanlar Köyü - Eynönü Yaylası Çantı Ev 2 (O. Gündoğdu 2024)

Çorum ili Kargı ilçesi Çobanlar Köyü, Eynönü Yaylası'nda bulunan  $41^{\circ}14'15.77''$  N -  $34^{\circ}33'28.55''$  E koordinatlarında 1561 m yükseklikte konumlandırılan ikinci ev, zemin + 1 kat olarak inşa edilmiştir. Eğimli topoğrafyada doğu-batı doğrultusunda konumlandırılan bu evin zemin katı, ahır olarak kullanılmıştır. Karaboğaz geçme tekniğinde inşa edilen yapının zemin katı, doğu istikametinde direklerle desteklenmektedir. Orta bölümde geçmelerin olduğu alan taş bloklara oturtularak ahşap yapıda mukavemet elde edilmiştir. Arazi eğiminin doğuya doğru olması bu alanın alt kotunda oluşacak boşluğun direklerle taşınmasını gerekli kılmıştır. Yapının doğusundaki bu alan küçükbaş hayvanlara, batısındaki alan ise büyükbaş hayvanlara ayrılmıştır. Yapının batı bölümü yamaca yaslanarak mukavemet oluşturulmuştur. Birinci kata çıkış güney cepheye yerleştirilen merdivenle sahanlık ve sofa alanına ulaşmaktadır. İnsanların yaşam alanı batı bölüme doğru uzatılarak ahırın üstüne yerleştirilmiştir. Isı kaybını önlemek amacıyla uygulanan bu yöntem kırsal mimarinin en çok tercih edilen unsurlarından birisidir. Merdivenlerin cephesi darabanalarla kapatılmıştır. Yapının sofa alanı diğer örneklerle göre büyük tutularak iki oda şeklinde düzenlenmiştir. Sofaya açılan odanın doğu istikametinde genişletilmek amacıyla uzatıldığı kirişlerden anlaşılmaktadır. Zeminden itibaren direklere oturtulan özlerin üzerinde kirişler ve dokuz ahşap perde duvar çantı tekniğiyle yerleştirilmiştir. Yatay ahşapların üzerine bir sıra dikey bir sıra yatay ahşap yerleştirilerek kirişler sayesinde tavan ve zemin

meydana getirilmiştir. Daha sonra odaların başladığı alanda toplamda on sıra perde duvarla yapının üst kotu oluşturulmuştur. Beşik çatıyla örtülü yapı, alaturka kiremitle kaplanmıştır. Ancak yapının örtüsünde bakımsızlıktan dolayı deformasyon ve yıkım meydana gelmiştir. Yapının gerek ahır üstü tek mekân plan tipinde inşa edilmesi gerek cephe düzeni gerekse malzeme-teknik özellikleri incelendiğinde 20. yüzyılın ikinci çeyreğinde inşa edilmiş olabileceği değerlendirilmektedir.

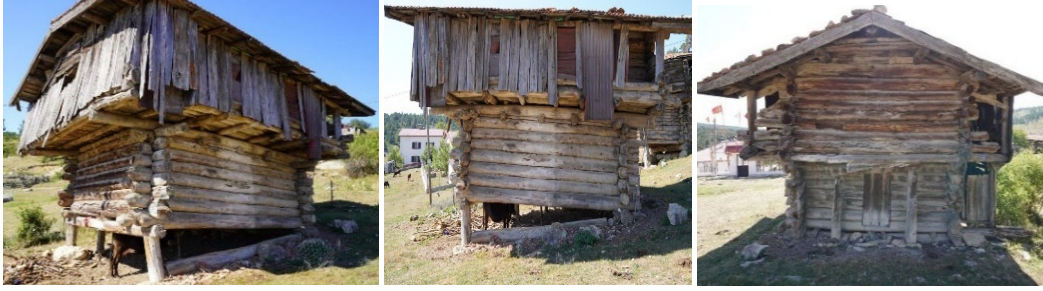
Şekil 14. Çobanlar Köyü - Eynönü Yaylası Çantı Ev 3 (O. Gündoğdu 2024)

Çorum ili Kargı ilçesi Çobanlar Köyü, Eynönü Yaylası'nda, 41°14'16.10" N - 34°33'29.65" E koordinatlarında ve 1560 m rakımda konumlanan ev, zemin + 1 katlı olarak inşa edilmiştir. Doğu-batı doğrultusunda ve eğimli bir topoğrafyada yer alan yapının zemin katı ahır olarak kullanılmıştır. Arazi eğimini telafi etmek amacıyla zemin kat, ahşap direkler üzerine oturtularak tesviye edilmiştir. Bu katta yedi sıra ahşap perde duvar örülerek taşıyıcı sistem oluşturulmuş, üzerine yerleştirilen kirişlerle üst katın tabanı teşkil edilmiştir. Yapının diğer örneklerden farklı olarak hem kuzey hem güney yönlerinde mekânsal genişlemelere sahip olduğu görülmektedir. Kuzey cephedeki merdivenlerle sofa alanına ulaşılmakta, abdestlik ve lavabo gibi yardımcı mekânlar ise kuzey-güney doğrultusunda uzatılan özler aracılığıyla genişletilmiştir. Benzer şekilde, doğu cephede de sofanın uzatılmasıyla yaşam alanı büyütülmüştür. Zemin kattaki ahır bölümüne batı cepheden, üst kata ise güney cepheye eklenen merdivenlerle erişilmektedir. Üst katın tüm cepheleri ile merdiven bölümü darabanalarla kapatılarak mekân korunmuştur. Ahırda hayvan gübresinin dışarı atılmasını sağlayan doğu cephedeki pencere açıklığı, bu alanın evin arka kısmı olduğunu göstermektedir. Yapı, yöreye özgü karaboğaz geçme tekniğiyle inşa edilmiş olup

üzeri Marsilya tipi kiremit kaplı beşik çatı ile örtülmüştür. Plan tipi, cephe düzeni, yapı malzemesi ve inşa tekniği dikkate alındığında, bu konutun 20. yüzyılın ikinci çeyreğinde inşa edilmiş olabileceği değerlendirilmektedir.

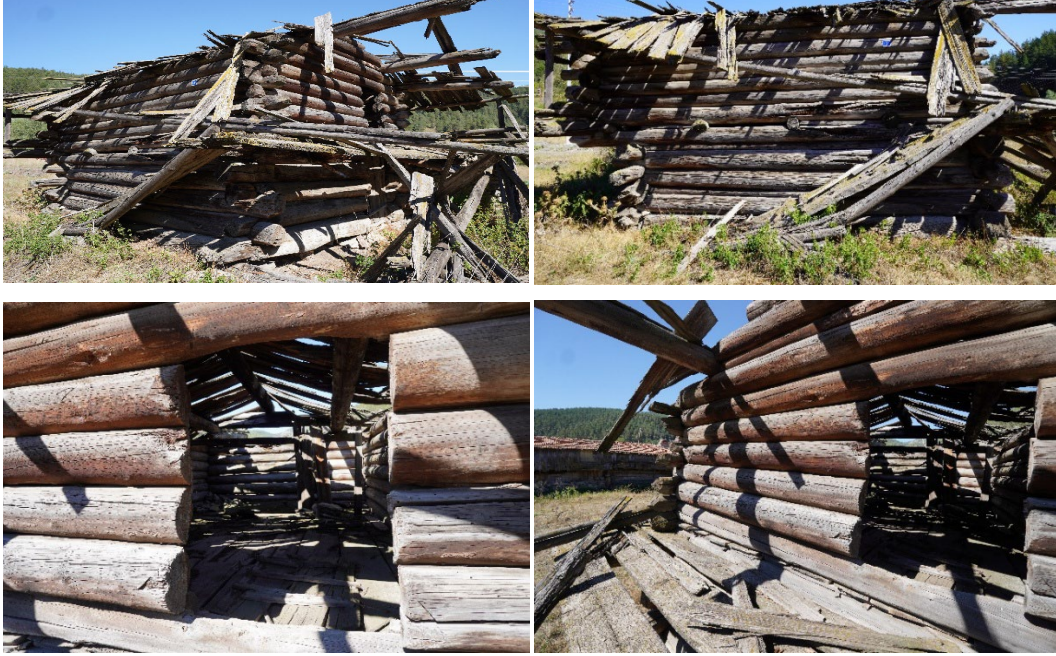
Şekil 16. Uzunyurt Köyü - Yayla Mahallesi Çantı Ev (O. Gündoğdu 2024)

Çorum ili Kargı ilçesi Uzunyurt Köyü, Yayla Mahallesi'nde 41°14' 10.15" N - 34° 29' 6.66" E koordinatlarında 1337 m yükseklikte konumlandırılan ev, zemin + 1 kat olarak inşa edilmiştir. Doğu-batı doğrultusunda konumlandırılan bu evin zemin katı ahır olarak kullanılmıştır. Yapının uzun zamandır kullanılmaması önemli ölçüde tahribata uğramasına yol açmıştır. Karaboğaz geçme tekniğiyle inşa edilen yapının ahır bölümü yedi sıra özüün, bindirme tekniğiyle üst üste yerleştirilmesiyle beden duvarları oluşturulurken onun üzerine binen kirişlerle üst katın tabanı oluşturulmaktadır. Bu bölümde de yedi sıra ahşap perde duvar karaboğaz geçme tekniğiyle üst üste yerleştirilerek birinci kat yükseltilmiştir. Güney cepheden merdivenlerle çıkılarak girişe varılarak kuzeydoğu köşesine açılan kapıdan iç mekâna girilmektedir. Bugün kullanılamaz olan yapının örtüsü tamamen yıkılmıştır. Yapının gerek ahır üstü tek mekân plan tipinde inşa edilmesi

gerek cephe düzeni gerekse malzeme-teknik özellikleri incelendiğinde 20. yüzyılın ikinci çeyreğinde inşa edilmiş olabileceği değerlendirilmektedir.

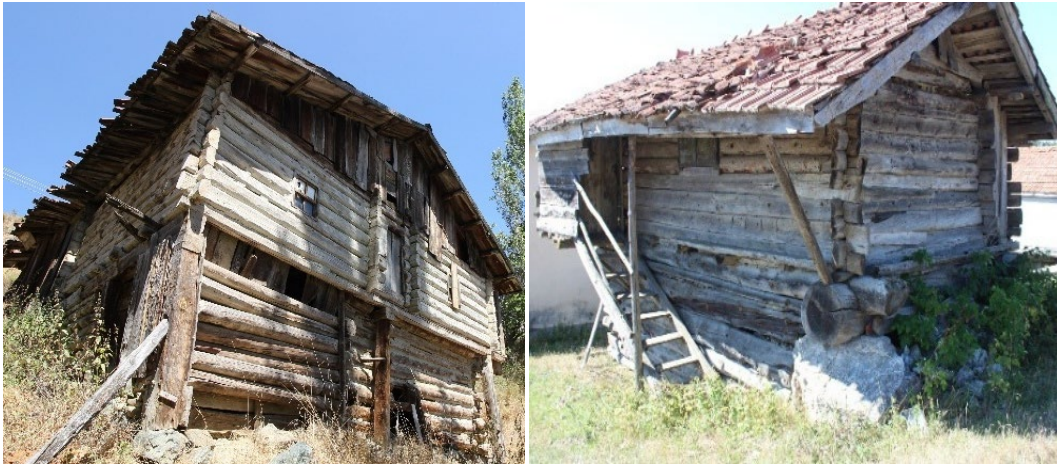
**Şekil 19.** İskilip - Madanlar ve Kargı Yayla Evlerinden Genel Görünüm (O. Gündoğdu 2024)

Bu çalışma kapsamında farklı bölgelerdeki yayla evleri, kat sayısı, kat düzeni, malzeme kullanımı, yapım teknikleri ve örtü sistemleri açısından karşılaştırmalı olarak incelenmiştir. İncelenen örnekler arasında yer alan İskilip yayla evleri, ahşap çantı tekniğiyle inşa edilmiş olup genellikle zemin + 1 kat şeklinde düzenlenmiştir. Yapılarda zemin kat taş malzeme ile üst kat ise tomruk kullanılarak oluşturulmuştur. Yapının fonksiyonel dağılımı incelendiğinde, zemin katın ahır, üst katın ise konut amacıyla kullanıldığı belirlenmiştir. Katlar arasındaki erişim, yapının doğu ve batı cephelerine konumlandırılmış dış merdivenler aracılığıyla sağlanmaktadır. Bu durum, geleneksel kırsal konut mimarisinde sıkça karşılaşılan işlevsel kat ayrımına ve erişim düzenine işaret etmektedir. Merdivenlerin sonunda yer alan çardaklar hem açık hem de kapalı olarak tasarlanmıştır. Mekânsal organizasyonda, bazı örneklerde çardaktan doğrudan odaya geçiş sağlanırken, bazılarında ise çardak ile oda arasında sütçük adı verilen ara mekânlar bulunmaktadır.<sup>32</sup> Bu plan şemasının benzer örneklerine Kargı ilçesinin dağlık köylerinde de rastlanmaktadır. Bölgeler arasındaki bu mimari benzerlikler farklı coğrafyalardaki yayla yerleşimlerinin ortak yaşam pratikleri ve ihtiyaçlar doğrultusunda şekillendiğini göstermektedir. Özellikle kat fonksiyonlarının dağılımı ve dikey sirkülasyon çözümlerindeki paralellikler, geleneksel yayla mimarisinin bölgesel farklılıklara rağmen ortak bir tasarım anlayışı geliştirdiğine işaret etmektedir.

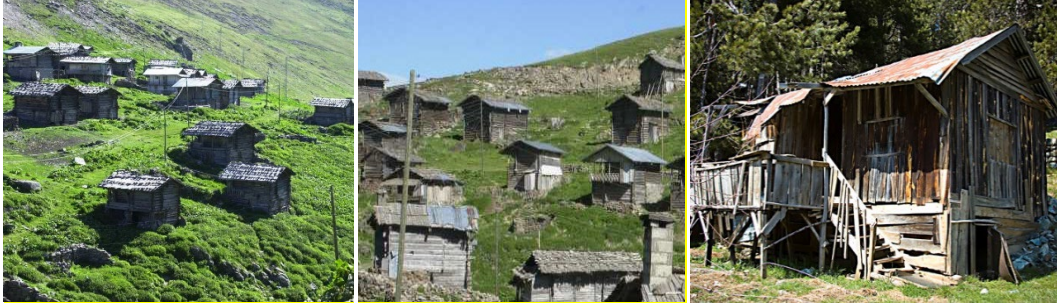
Şekil 20. Artvin Şavşat Aşağı Kocabey Yaylası (sol iki foto)<sup>34</sup> ile Osmaniye ili Zorkun Yaylası Örneği (sağ foto)<sup>35</sup>

Osmaniye ili Yarpuz Çayı Havza Yaylası'nda yer alan konutlar, genel olarak “basit” ve “çağdaş” olmak üzere iki temel tipolojide sınıflandırılmaktadır. Basit tipteki yapılarda yapı malzemesi olarak ahşap tercih edilmiştir. Çatı örtüsü olarak ise kiremit ya da çinko sac malzemeler kullanılmıştır. Bu konutlarda zemin kat, ortalama 1-2 metre yüksekliğe sahip olup genellikle mutfak ve kiler gibi servis mekânları olarak işlevlendirilmiştir. Üst katta ise bir veya iki odanın yanı sıra, ön bölümde yer alan bir sofa mekânına yer verilmiştir.<sup>36</sup> Kargı yayla evlerinde de benzer bir düzen görülmekte olup üst katlar tek veya iki odalı plan şemasıyla sofa bölümü içermektedir. Bu örnekler, farklı bölgelerdeki yayla mimarisinin ortak işlevsel gereksinimler doğrultusunda şekillendiğini ancak yerel malzeme ve tekniklerle çeşitlilik gösterdiğini ortaya koymaktadır. Osmaniye Zorkun Yaylası'nda geleneksel ahşap yapılar genellikle tek katlı ve tek odalı formda inşa edilirken, iki katlı örneklerde alt kat mutfak, üst kat ise balkon ve yatak odası şeklinde düzenlenmiştir. Çağdaş yapılarda örtü malzemesi olarak sac kullanımı yaygınlık göstermektedir. Bu durum, yayla mimarisinde geleneksel yapılm tekniklerinden modern inşaat yöntemlerine geçiş sürecini yansıtmaktadır. Yerleşim dokusundaki dönüşümü anlamak açısından önemli veriler sunmaktadır.<sup>37</sup>
