## Çorum Halkevi'nin 100. Yılı: Erken Cumhuriyet Dönemi Mimarisinin İzleri ve Kentteki Rolü

## 100th Anniversary of Çorum People's House: Traces of Early Republican Architecture and Its Role in the City

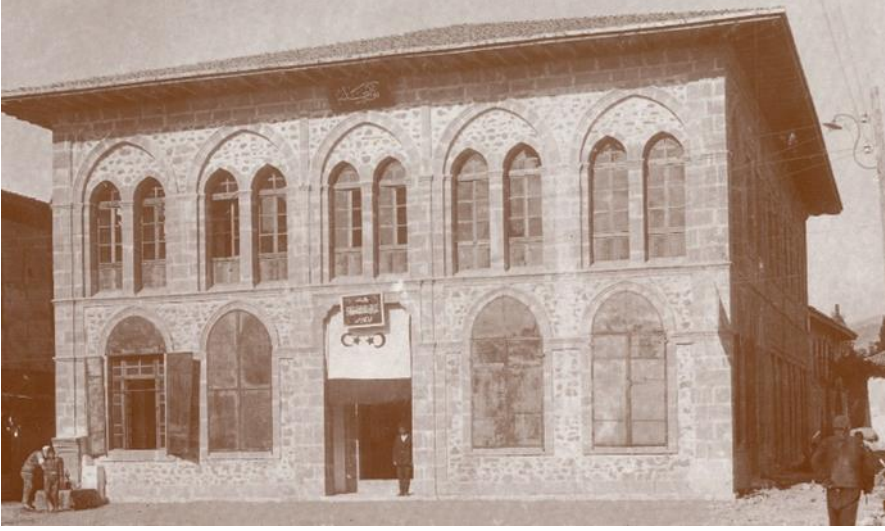
Şekil 1. Milli Kütüphane 01.02.1997 Tarihine Ait Hâkimiyet Gazetesi (Ş. Erzen Arşivinden).

1925 yılına ait bir gazete nüshasında yer alan görselde, Çorum'da inşa edilen Millî Kütüphane binasına ait üst ve alt levhalar okunmuş ve açılış törenine ilişkin bilgilere ulaşılmıştır. Yapının üst katında yer alan levhada “Millî Kütüphane 1341 (1925)” ibaresi yer almakta olup, levhada yer alan bilgiler kütüphanenin inşa tarihini ve kurumsal kimliğini belgelemektedir. Alt bölümdeki levhada ise “Emrullah Efendi Mahdumu, Ömer Ticaret Hanesi” ifadesi bulunmaktadır. Binanın açılışında, Çorumlu Hoca Kâmil Efendi kütüphanelerin önemine vurgu yapan şu sözleri söylemiştir.

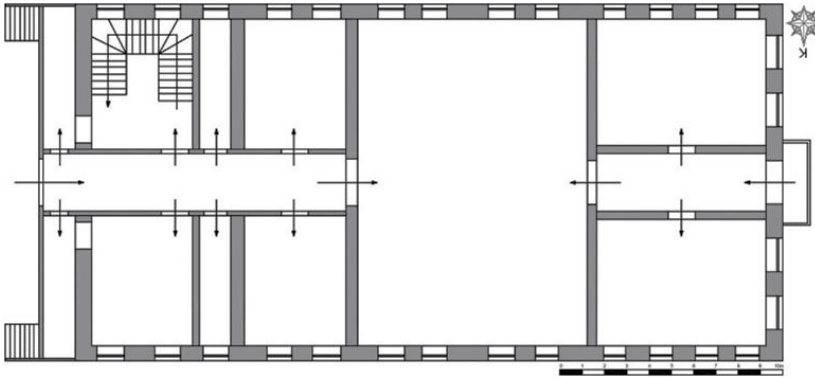
Şekil 8. Taş Bina 1938 Yılına Ait Alt Kat Planı (Başkanlık Cumhuriyet Arşivinden İşlenerek).

1938 yılına ait planda, yapının doğu bölümüne iki kanatlı merdiven ve iki oda ilave edilmiştir. Yapıya doğu kapısından giriş sağlandıktan sonra, 13,20x2,40m. Ölçülerinde koridor bulunmaktadır. Planda, yapının güneydoğu köşesinde bir merdiven daha olduğu görülmektedir. 4,50x5,80m. Ölçülerindeki bu bölüm, karşısında bulunan odayla aynı ölçülerdedir. Bu odadan sonra, eskiden tapu dairesi olarak kullanılan 14,60x10,20m. ölçülerindeki oda yer almaktadır.

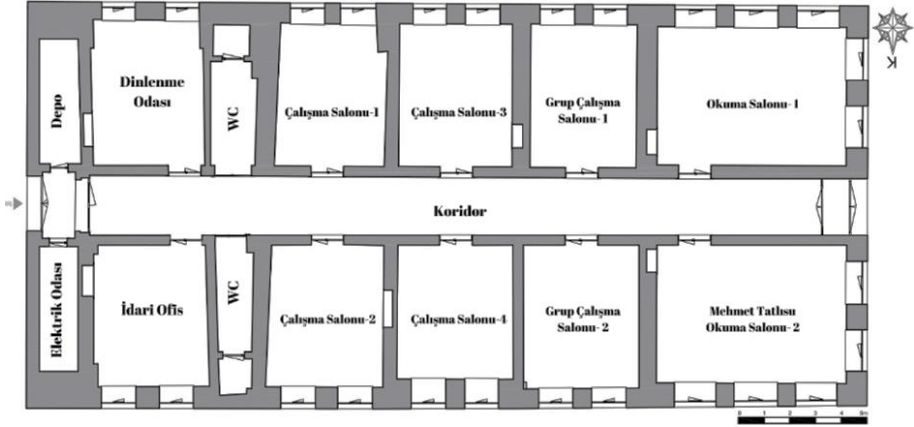
Şekil 9. Çorum Taş Bina 2023 Alt Kat Planı (Çorum Belediyesi: 2024).

Yapının 2023 yılında hazırlanan planında doğu bölümünden giriş sağlandıktan sonra, güneydoğu köşesinde bulunan bölüm bodruma inmekte, kuzeydoğu köşesi ise elektrik odası olarak kullanılmaktadır. Doğu-batı doğrultusunda uzanan koridor 31,40m. boyutlarındadır. Yapının güneydoğu tarafında bulunan dinlenme salonu; 4,40x5,70m. karşısında bulunan idari ofis ise 4,40x5,55m. ölçülerindedir. Koridor boyunca bir birlerinden farklı ölçülerde dört çalışma odası, grup çalışma salonları(4,50x5,60m.) ve okuma salonları(7,40x5,40m.) bulunmaktadır. Okuma salonlarından birine Mehmet Tatlısu ismi verilmiştir.<sup>23</sup>

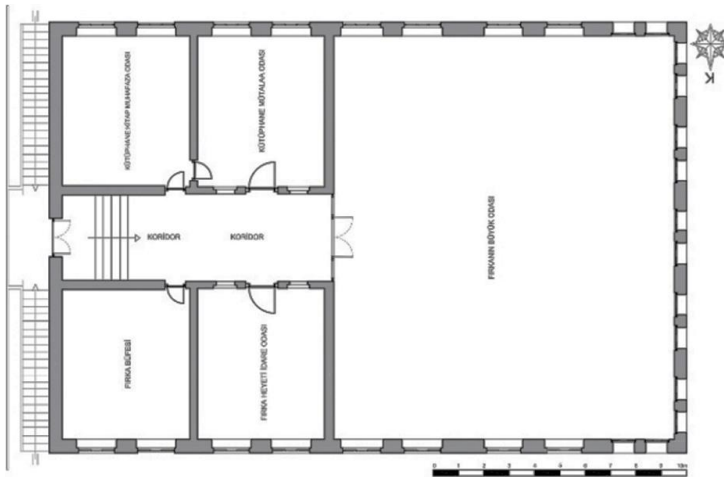
Şekil 10. Çorum Taş Bina 1931 Yılı Üst Kat Planı (Başkanlık Cumhuriyet Arşivinden İşlenerek).

Başkanlık Cumhuriyet Arşivlerinden temin edilen 1931 yılına ait planda, yapının doğu bölümünde üst kata giriş için iki kanatlı, 21 basamaklı bir merdiven bulunmaktadır. Yapıya giriş sağlandıktan sonra, 3,40x10,50m. boyutlarındaki koridora beş basamaklı merdivenle geçilmektedir. Üst katta dört odası ve batı tarafında büyük bir salonu vardır. Güneydoğu tarafında bulunan iki oda kütüphaneye ayrılmıştır. İki oda da 6x5m. ölçülerindedir. Bu odalardan güneydoğu köşesindeki oda, kitap muhafaza odası; yanındaki ise mütalaa(okuma ve inceleme) odasıdır. Karşısında bulunan iki odanın ölçüleri kütüphane odalarının ölçüleriyle aynıdır. Bu odalar; fırkaya ayrılmış odalardır. Kuzeydoğu köşesindeki oda; fırka büfesi yanındaki ise fırka heyet-i idare odasıdır. Üst katın batı tarafında bulunan 15,90x13,50m. ölçülerinde olan oda fırkanın büyük salonudur.

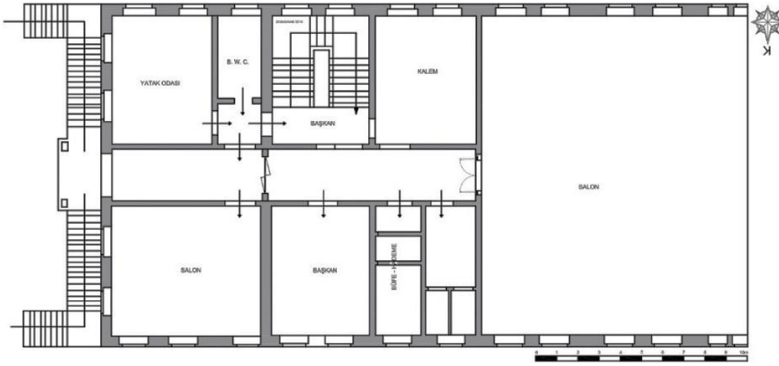
Şekil 11. Taş Bina 1938 Yılı'nın Üst Kat Planı (Başkanlık Cumhuriyet Arşivinden İşlenerek).

1938 yılına ait planda ise yapı, genişletilmiş haliyle çizilmiştir. Merdivenin sahanlık bölümüne kadar yedi, giriş kapısına kadar 17 basamağı bulunmaktadır. Yapının üst katında bulunan pencereler 1,40m. genişliğindedir. Yapıya doğu cephesinden giriş sağlandıktan

sonra, 2,40x16,80m. ölçülerinde koridor bulunmaktadır. Güneydoğu köşesinde 4,60x6,00m. ölçülerinde yatak odası, yanında ise WC yer almaktadır. Yatak odasının karşısında, 6,20x6,00m. ölçülerinde salon ve batısında başkan odası yapılmıştır. 4,60x6,00m. ölçülerindeki başkan odasının karşısına 28 basamaklı, iki kanatlı merdiven işlenmiştir. Merdivenin bulunduğu alanın batısına, 4,70x6,00m. ölçülerinde özel kalem odası ve karşısına altı birimli büfe, hademe odası ve lavabolardan oluşan hizmet alanı oluşturulmuştur. Batı tarafına bitişik, 14,90x12,80m. ölçülerinde büyük salon, 1931 yılına göre boyut olarak küçülmüştür.

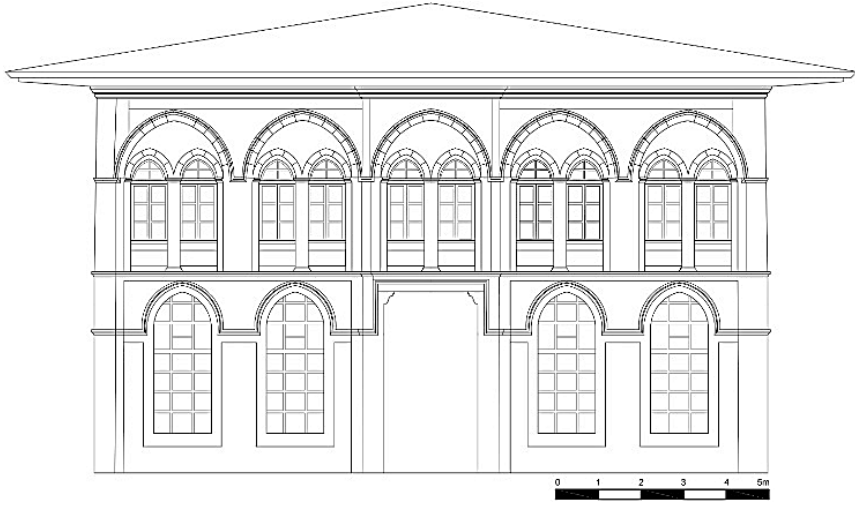
Şekil 12. Taş Bina Batı Cephe Kesit (Yazara Aittir: 2025).

Taş binanın cephe düzenine bakıldığında, dikkat çeken ilk uygulama kemer sistemleri ve silmelerdir. Batı cephesinde çifte kemer uygulaması, üst katta ikiz pencereleri içine alarak cephelerde hareketlilik sağlamıştır. Alt katın büyük pencere düzenlemesi dönemin yaygın pencere tasarımını yansıtmaktadır. Silmeler batı cephesinde kemerlerde, kat arasında ve çatı silmesinde bulunmakta ve cephelerin tamamını dolaşmaktadır. Batı cephenin silme, paye ve pencere kompozisyonunu kuzey ve güney cephelerde devam etmiştir. Diğer cephelerde düz kemerli pencereler tasarlanmıştır. Doğu bölümü sonradan eklendiği için bu bölümde kullanılan malzemeler yapıyla birlikte çalışmadığı gözlemlenmiş ve tahribata yol açmıştır.

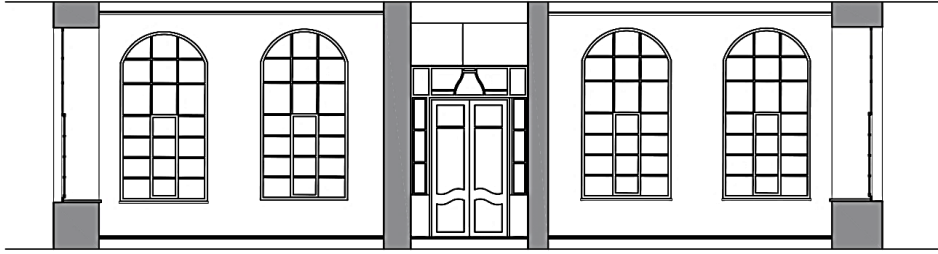
Şekil 14. Taş Bina Batı Cephe, Alt Kat Kesit (Çorum Belediyesi: 2024).

Yapı, 1925 yılında kâgir malzeme ile inşa edilmiştir. Mimari tasarımında, dönemin karakteristik özelliklerini yansıtan sade bir cephe düzenlemesi benimsenmiştir. Cephelerde yatay ve düşey silmelerin yanı sıra, kemer uygulamaları ve kesme taşla inşa edilen kısımların yapı kütesinden çıkıntılı olarak tasarlanması, mimaride yatay ve düşey düzlemde hareketlilik sağlamaktadır. İki kattan (zemin + birinci kat) oluşan yapı, doğu-batı doğrultusunda uzanmaktadır. Kuzey cephesi Gazi Caddesi'ne açılmakta, batı cephesinin önünde ise küçük bir bahçe ile bazı ticari birimler yer almakta ve bu cephe Saat Kulesi'ne yönelmektedir. Batı ve güney cepheler, ara sokaklara bakmakta olup çevresi kentsel ticari

dokuyla çevrilidir. Doğu cephesinde iki, batı cephesinde ise bir giriş kapısı bulunmaktadır. Yapının üzeri kırma çatı ile örtülmüş olup çatı örtüsü kiremit malzeme ile tamamlanmıştır. Saçaklar, yapının genel kütlesine oranla geniş tutularak tasarımda oran ve denge unsuru gözetilmiştir. Yapı bünyesinde toplam 68 pencere yer almakta olup, bu açıklıklar iç mekânlara doğal aydınlatma sağlamaktadır.

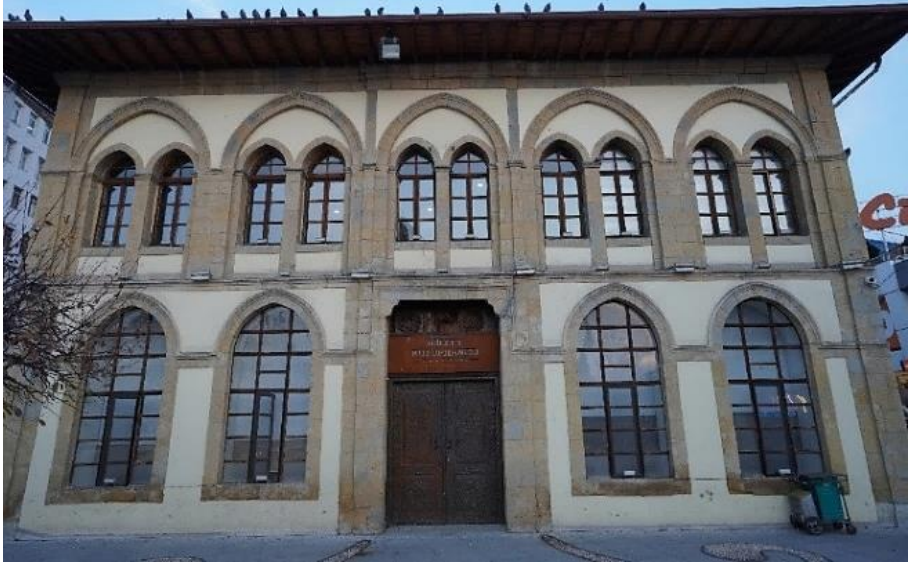
Şekil 18. Çorum Taş Bina Batı Cephesi Genel Görünüm (Yazara Aittir: 2024).

Yapının batı cephesi yaklaşık 16,90 metre genişliğindedir. Bu cephede, zemin katta dört sivri kemerli pencere yer almakta olup bu açıklıklar üst kattaki pencerelere oranla daha büyük ölçülerdedir. Birinci katta ise her biri yaklaşık 1m. genişliğinde olan, sivri kemerli ikili düzende toplam 10 pencere bulunmaktadır. Zemin kat ile birinci kat arasına yatay bir kat silmesi uygulanarak iki kat mimari olarak ayrıştırılmış; bu düzenleme yapıya yatayda bir denge unsuru kazandırmıştır. Pencere açıklıkları, kemerleri çevreleyen silmeler, cephe yüzeylerinde plastik etki oluşturarak mimari harekete katkı sağlamıştır. Batı cephenin orta aksında, düz kemerli, çift kanatlı yaklaşık 2 metre genişliğinde giriş kapısı yer almaktadır. Arşiv belgeleri ve yapıya ait eski fotoğraflardan elde edilen bilgiler doğrultusunda, yapının kuzeybatı köşesinde çeşme bulunduğu tespit edilmiştir. Ancak bu çeşme günümüze ulaşmamıştır. Yapının inşasında hem kesme taş hem de moloz taş malzeme kullanılmıştır. Moloz taşla örülen bölümler üzerine sıva ve boya uygulamaları yapılmış buna karşılık kesme taş kullanılan bölümler yapı kütlelerinden çıkıntılı olarak tasarlanmıştır.

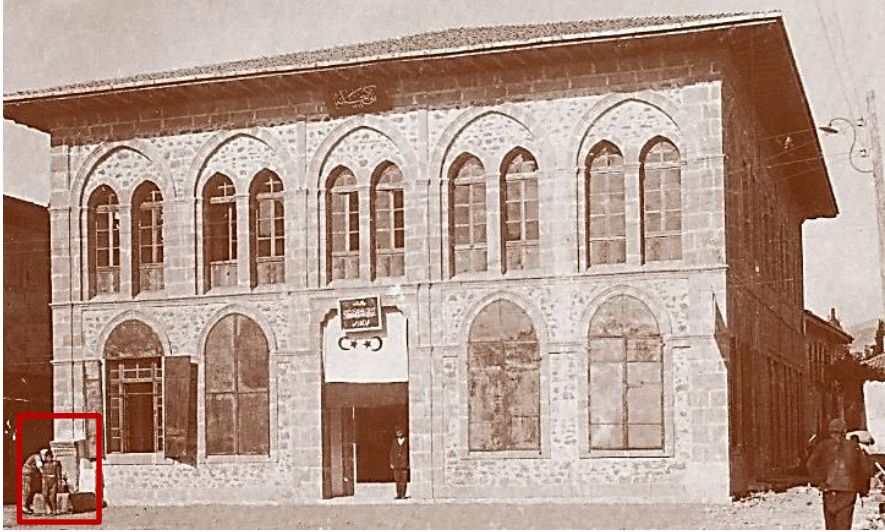
Şekil 19. Çorum Milli Kütüphane 1930'lu Yıllar (Ş. Erzen Arşivinden).

Yapının Kuzey cephesi Gazi Caddesi'ne açılırken, güney cephesi ise ticari yapılarla çevrili durumdadır. Zemin katta toplam 12 pencere yer almakta olup bunların dokuzu dikdörtgen formlu ve düz kemerli, üçü ise sivri kemerli olarak tasarlanmıştır. Üst katta ise 13 pencere bulunmaktadır; bunların 11'i dikdörtgen, ikisi ise sivri kemerli ve ikiz düzende inşa edilmiştir.

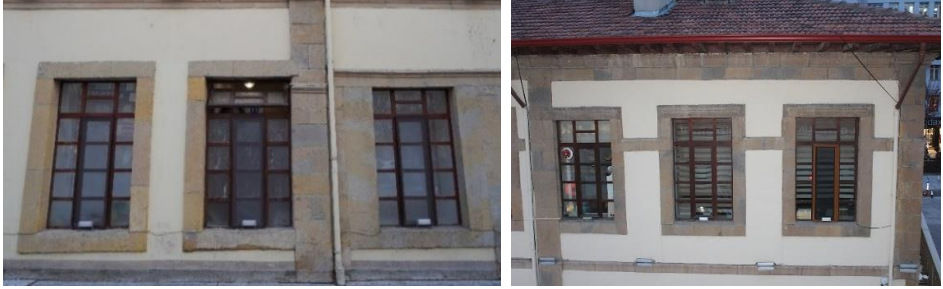
Şekil 22. Kuzeydoğu ve Güneydoğu Pencere Detay Görünümü (Yazara Aittir: 2024).

Kuzeybatı ve güneybatı köşelerinde pencere düzeni devam ettirilmiş, ardından dikkörtgen formlu düz kemerli açıklıklara geçilmiştir. Kuzey ve güney cephelerde, üst kat pencere aralarında sıvalı moloz taş kullanılırken zemin katta bu aralıklar kesme taş malzemeyle oluşturulmuştur. Sade tasarıma sahip bu cephelerde batı cephedeki kompozisyonun kuzeybatı ve güneybatı yönlerinde devam ettirilmesi yapıya hareketlilik kazandırmıştır. Doğu cephesine geçiş noktasında yer alan ve sonradan eklendiği anlaşılan altı pencereli bölüm, cephe bütünlüğünü bozmakta ve simetri hatasına neden olmaktadır. Üst kat pencereleri, yapının genelinde yatay ve düşey silmelerle çerçevelenmiş ancak payelere bitişik şekilde yerleştirilmemiştir. Sonradan eklenen bölümde hem pencere yerleşiminde hem de silme düzeninde simetri bozuklukları gözlemlenmektedir. 1970’li yıllara ait görsel kaynaklarda, kuzey cephesinde “Belediye” ibaresinin yer aldığı ve pencerelerin beyaz renkte boyandığı görülmektedir.

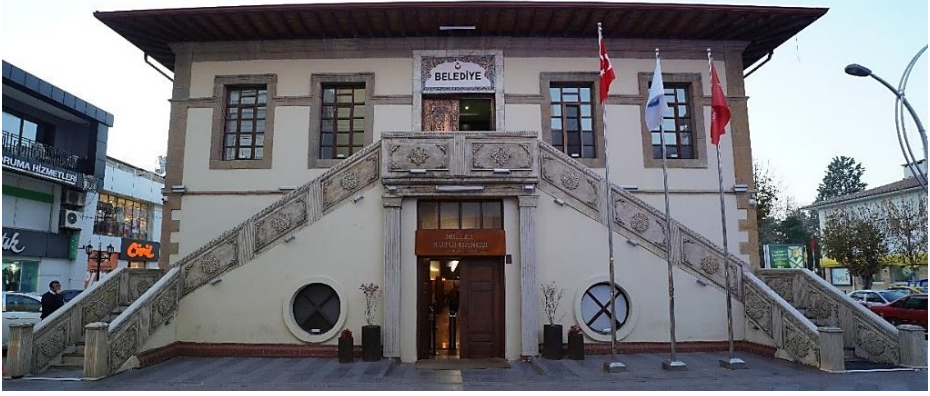
Şekil 24. Taş Bina Doğu Cephesi Genel Görünüm (Yazara Aittir: 2024).

Doğu cephesinin yapıya 1938 yılında eklendiği, arşiv belgelerinden ve plan analizlerinden anlaşılmaktadır. 1931 yılına ait planda bu bölüm yer almamakta, 1938 yılına ait planda ise yapının doğuya doğru genişletildiği görülmektedir. Dolayısıyla doğu cephesine ait bölümün 1931-1938 yılları arasında inşa edildiği değerlendirilmektedir. Bu cephede, üst kata dışarıdan ulaşım sağlamak amacıyla iki kollu, sahanlıklı bir merdiven tasarlanmıştır. Üst katta dört pencere ve kat silmeleri yer almaktadır. Alt kat giriş kapısının sağında ve solunda daire formu iki pencere yer almakta, kapının yanlarında ise sütunçe uygulamaları görülmektedir. Üst katın doğu yönündeki kapısı bakır malzemeden yapılmış olup, giriş alınlığında bitkisel bezemeler içeren çini süslemeler uygulanmıştır. Merdiven korkuluklarında yer alan plastik rölyeflerin yapıya sonradan eklendiği eski fotoğraflardan anlaşılmaktadır. Bununla birlikte, 1950'li yıllara ait bir fotoğrafta, kuzey cephesinin alt katında dükkân kapıları ve kepenklerin bulunmaktadır.

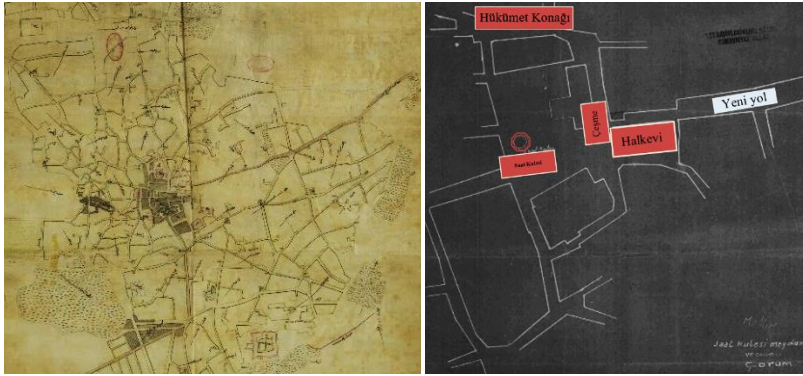
Şekil 27. 1892 Yılına Ait Çorum Haritası (BOA)<sup>26</sup> ve Çorum Taş Bina ve Saat Kulesi Vaziyet Planı (BCA).

Cumhuriyet öncesi döneme ait şehir planlamaları incelendiğinde, kent dokusunun büyük ölçüde düzensiz, dar, kıvrımlı ve çıkmaz sokaklardan oluştuğu gözlemlenmektedir. Cumhuriyet'in ilanıyla birlikte, özellikle kamusal yapılar üzerinden yürütülen yeni şehircilik politikaları doğrultusunda kent planlamasında köklü değişikliklere gidilmiştir. Modern şehircilik ilkeleri çerçevesinde, ana ulaşım arterlerinin kamu yapılarından geçirilmesi ve kent içi ulaşımın kolaylaştırılması hedeflenmiştir.<sup>25</sup> Bu doğrultuda Taş Bina'nın konumlandırıldığı alanın saat kulesi, ulu cami ve çarşılar gibi şehrin önemli arterlerinde yer aldığı görülmektedir. Bu açıdan şehirleşme sürecini yönlendiren mekân olarak işlev görmüştür. 1923 yılında inşa edilen bu yapıyla birlikte Çorum'da kentleşme sürecinde belirgin dönüşümler yaşanmıştır. Bu dönüşümlerin anlaşılabilmesi açısından 1923 öncesi kent yapısının değerlendirilmesi önem arz etmektedir. 1892 yılına ait haritalar incelendiğinde, Çorum kentinin Murad-ı Rabi Ulu Cami çevresinde yoğunlaştığı, caminin etrafında akaratlar, çarşılar, medreseler, hanlar ve saat kulesi gibi yapılarla kentin şekillendiği anlaşılmaktadır. Yapıların birçoğu günümüze ulaşamamış olsa da söz konusu belgeler dönemin şehirleşme dinamiklerine dair veriler sunmaktadır.

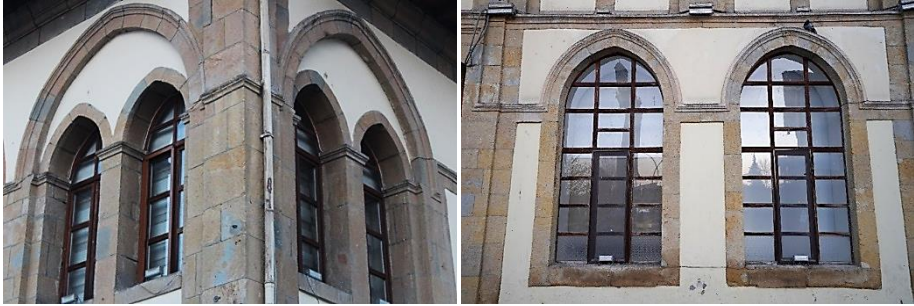
Şekil 31. Taş Bina Üst ve Alt kat Pencere Formları (Yazara Aittir: 2024).

Dönemin en yaygın pencere formu, ise düz kemerli pencere tasarımlarıdır. Çorum taş binanın kuzey ve güney cephelerinde toplamda 28 düz kemerli pencere bulunmaktadır. Bu pencerelerde, yatay ve dikey silmeler bulunmaktadır. Yapının kuzeydoğu ve güneydoğu cephelerinde kemersiz altı pencere bulunmaktadır. Doğu cephesinde kemersiz yapılmış dört pencereyle birlikte, bu bölüm yapıya sonradan eklenmiş olup pencere düzeni, silmeleri ve kemerleriyle özgün bölümünden farklı bir tasarıma sahiptir. Çorum genelinde, taş binalarda benzer pencere formları, silme detayları ve cephe düzenlemelerine sahip yapılar görülmektedir. Bu yapıların inşa sırasına göre birbirinden etkilendiği tasarımlarından yola çıkılarak yorumlanabilir. Özellikle ikiz pencere tasarımı ve düz kemerli pencere kullanımının yaygın olduğu, bu yapılarda gözlemlenmiştir.<sup>34</sup>

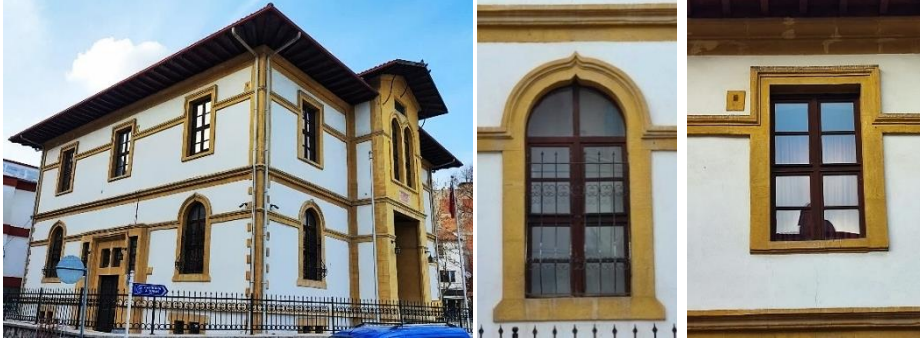
Şekil 34. Hasan Paşa Kütüphanesi Genel Görünüm ve Pencere Detayları (Yazara Aittir: 2023).

Çorum'da taş binadan önce inşa edilen İstiklal İlkokulu, günümüzde ise Hasan Paşa Yazma Eserler Kütüphanesi olarak bilinen tarihi yapı, silmeleri ve pencere formlarıyla taş binayla benzerlik göstermektedir. Yapıda sivri kemerli ve düz kemerli pencereler olması, pencere ve kat silmelerinin tüm cepheyi çevrelemesi diğer benzer özelliklerdir. Ayrıca, zemin katın köşe payelerinde bulunan dendan tasarımı taş binanın doğu cephesinin alt katında yapılmıştır.

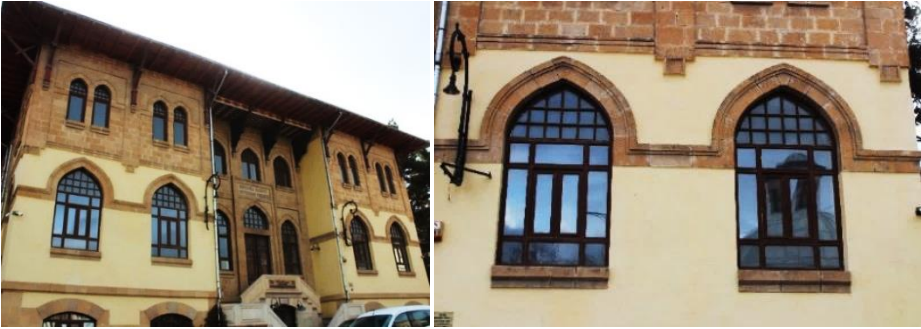
Şekil 35. Kastamonu Osmanlı Sarayı Genel ve Detay Görünüm (Yazara Aittir: 2025).

Kastamonu şehir merkezinde 19. yüzyıl sonlarında inşa edildiği düşünülen ve bir dönem Belediye Dairesi olarak kullanılan yapı; cephe tasarımı, malzemesi, silme uygulamaları, pencere formları ve merdiven tasarımı açısından Çorum taş bina ile benzetilmektedir. Bu yapının bodrum katında basık kemerli, giriş katında sivri kemerli, üst katında ise ikiz sivri kemerli pencereler bulunmaktadır. Silmelerin, pencere ve kat hatlarını kuşatacak biçimde kullanılması her iki yapı arasında mimari süreklilik olduğunu ortaya koymaktadır.<sup>35</sup>

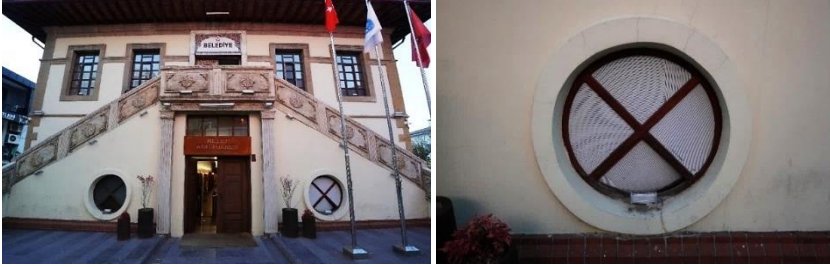
Şekil 36. Doğu Cephe Genel Görünüm ve Yuvarlak Pencere Detay Görünüm (Yazara Aittir: 2024).

Taş Bina'nın doğu cephesinde yer alan iki dairesel pencere de dikkat çekici bir detaydır. Güneydeki pencere bodrum katına inen merdiven boşluğunu, diğeri ise elektrik odasını aydınlatmak üzere konumlandırılmıştır. Bu pencereler, yapının diğer cephe açıklıklarından farklı bir mimari tasarıma sahip olup, 1935 sonrası yapılan eklemelerle ilişkilendirilmektedir. Benzer pencere tasarımlarına, Samsun'daki Osmanlı Bankası Şubesi binasının çatı katında<sup>36</sup> da rastlanmakta, bu da iki yapının çağdaş mimari anlayışlarla inşa edildiğini düşündürmektedir.
