## Bitlis Kırsal Mimarisinde Tarihi Dokusunu Koruyan Bir Örneklem: Arıdağ (Kültik) Somut Kültürel Mirası

*An Example Preserving Its Historical Texture in Bitlis Rural Architecture: Arıdağ (Kültik) Tangible Cultural Heritage*

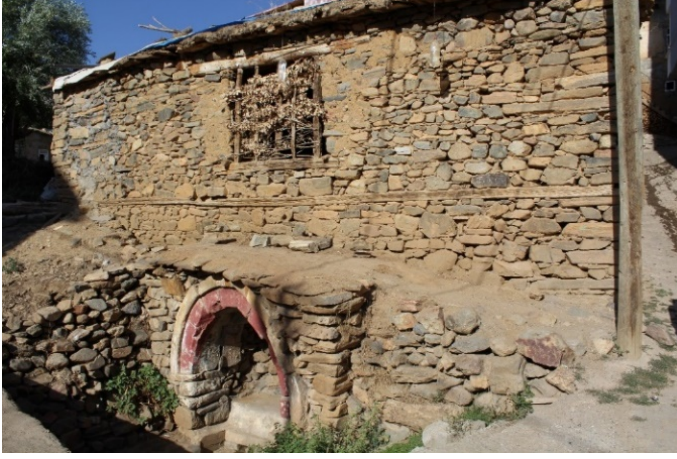
Resim 1: Arıdağ Çeşmesi Genel Görünüm

**Yapının Tanımı** : Bitlis İl merkezine bağlı Arıdağ Köyünde, köy merkezinde Arıdağ köprüsü 2'nin yanında yer alır. Çeşme, bir evin cephesine bitişik inşa edilmiştir. İnşa edildiği arazinin topografik özelliklerine uyumlu bir biçimde ve meyilli bir arazi üzerinde inşa edildiği görülmüştür. Bu haliyle bağımlı çeşmeler grubu içerisinde yer alan çeşme, sokak zemininden düşük koddaki basamaklar ile varılan çeşmenin zemine gönüllü niteliğinde olduğu düşünülmektedir.

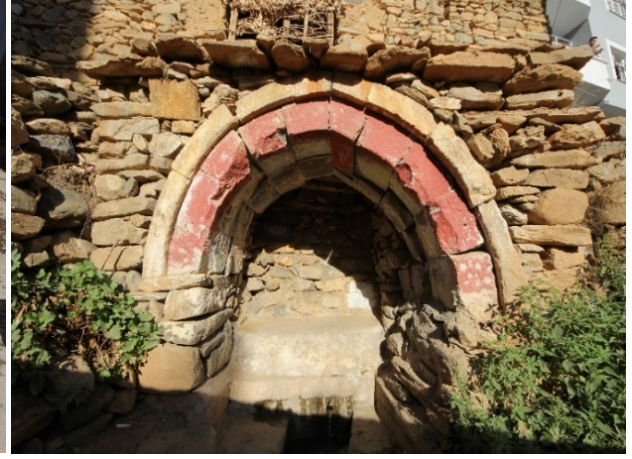
Resim 2: Arıdağ Çeşmesi Cephe Görünüm

Çeşme, 2,20x4,20 m ölçülerinde dikdörtgen planlı ve arkasında yer alan evin duvarına bitişik inşa edilmiş olup bu haliyle dikey dikdörtgen bir form özelliği sergilemektedir. İç içe geçmiş iki kademeli yarım daire kemer kuruluşu doğrudan ayaklar üzerine oturmaktadır. Kademelendirilmiş kemerli bir kuruluş özelliği ortaya koyan çeşme nişi üstte düz dam ile son bulmaktadır. Çift kemerin kullanım amacının estetik gözükmemesinin dışında yük azaltma gibi statik bir amaca hizmet ettiği de anlaşılmaktadır. Düzgün kesme taşlar ile oluşturulan birinci kemerin genişliği 40 cm iken ikinci kemerin genişliği 15 cm'dir. Çeşme nişi, 1,60 m genişliğe sahip olup hemen önünde yaklaşık 80 cm. genişliğinde bir sekisi mevcuttur. Bu sekinin hemen altında su oluğu yer almaktadır. Çeşmenin hemen önünde yer alan dikdörtgen formlu eyvanın içerisinde, 40x70 cm ölçülerinde bir havuz bölümünün olduğu bu bölümde yer alan gider ile suyun tahliye edildiği tespit edilmiştir. İlk inşa edildiği dönemin özelliklerini koruyan çeşme kemeri sonradan boyanmış ve günümüzde de köy meydan çeşmesi olarak kullanılmaktadır. İnşa malzeme teknik özellikleri incelenen çeşmenin, muntazam kesme taş, kaba yontu ve moloz taş malzeme ile inşa edildiği görülmektedir. Plan özellikleri ve köy meydanında konumlanışı aynı zamanda çamaşırhane fonksiyonuna sahip olabileceğini akla getirmektedir.

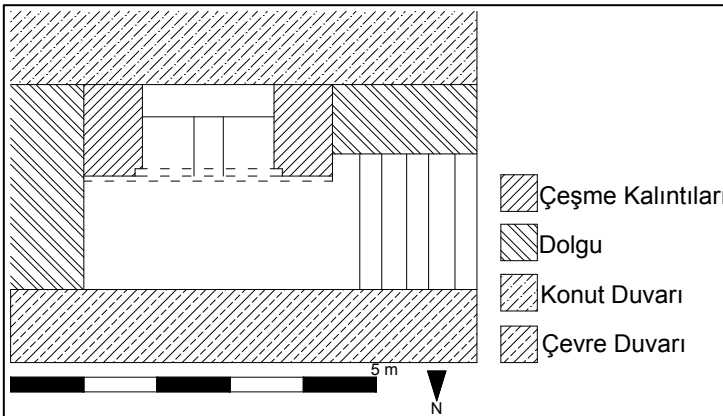
Şekil 1: Arıdağ Çeşme Vaziyet Planı

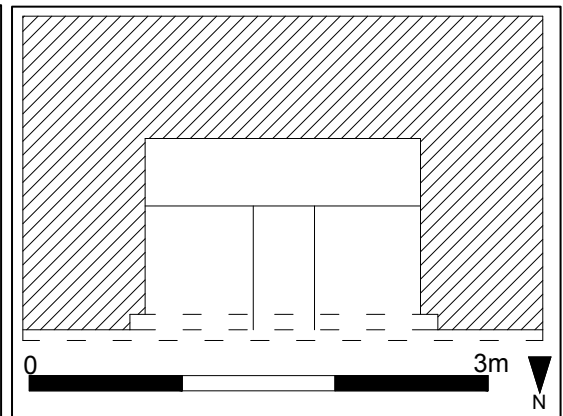
Şekil 2: Arıdağ Çeşme olası orijinal planı

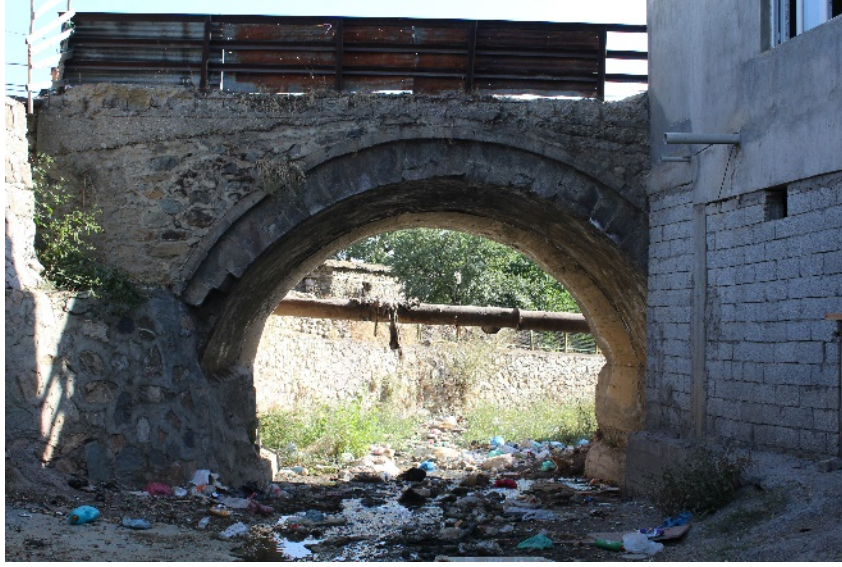
**Resim 3:** Arıdağ Köyü Köprü 1 genel görünüm

**Yapının Tanımı** : Bitlis İl merkezine bağlı Arıdağ Köyünde, yer almaktadır. Köprü, sonradan oluşturulmuş beton yolun altında kalmıştır. Mevcut haliyle köprü, üstü düz köprüler plan tipine ait olduğu anlaşılmıştır. Yapı elemanları itibarıyla tek gözlü yuvarlak kemerli bir özellikte doğu- batı yönünde inşa edilen köprü, oldukça sağlam vaziyette günümüze ulaşmıştır.

Köprü ayakları batı yönünden çağdaş bir evin cephe duvarının, doğu yönünde ise istinat duvarı altında kalmıştır. Takribi 10 m döşeme uzunluğuna sahip köprüünün zeminden yüksekliği 6,20 m, kemer açıklığı 6,10 m'dir. Köprü ayakları zemin seviyesinden 1,65 m yükselerek çift kademeli yuvarlak kemer ile son bulmaktadır. Yuvarlak çift kemerli köprü gözünde, içteki 50 cm. genişliğinde üstteki ikinci kemer ise 15 cm'dir. Bu haliyle, çift kademeli kemer kuruluşunun statik bir önlem olarak yük azaltma kemeri işlevinde kullanıldığı anlaşılmaktadır.

İnşa, malzeme ve teknik özellikleri ile incelenen yapının, moloz taş dolgunun üzerine düzgün kesme taş ile kaplandığı tespit edilmiştir. Köprü ayaklarının son dönem yol çalışmalarında beton ile kapatıldığı görülmektedir. Kitabesi olmayan köprünün plan, inşa ve malzeme teknik özelliklerinden hareketle, 16. yy. - 18 yy. aralığında inşa edilmiş olma olasılığı muhtemeldir.

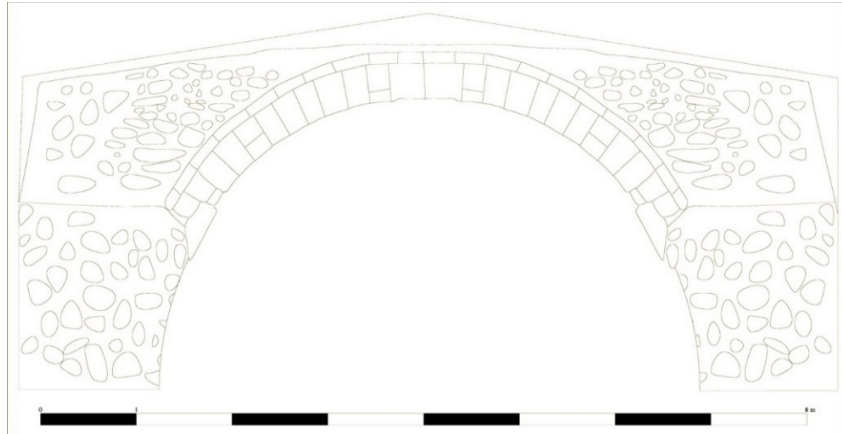
**Şekil 3:** Arıdağ Köprü 1 cephe çizimi

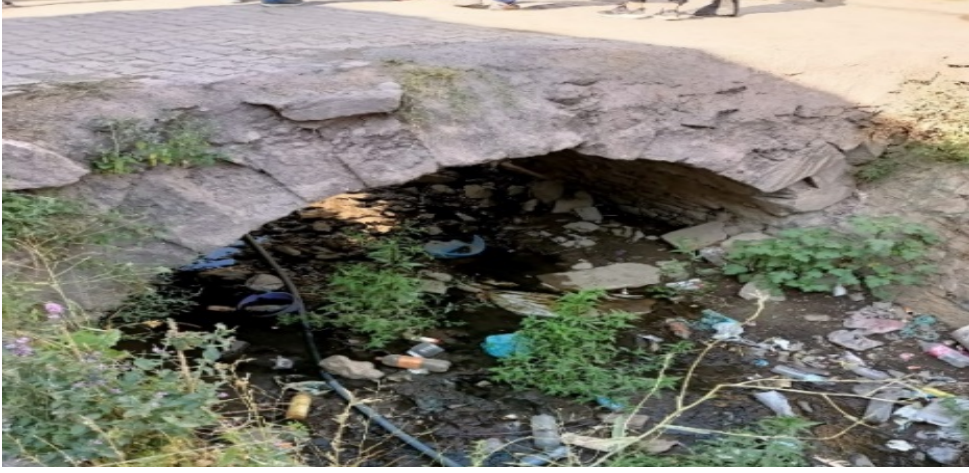
Resim 4: Arıdağ Köyü Köprü 2 genel görünüm

Mevcut haliyle köprü, tek gözlü yuvarlak kemerli bir özellikte doğu- batı yönünde inşa edilmiştir. Köprü ayakları doğu ve batı yönünden asfalt yol çalışması altında kalmıştır. Takribi 5,5 m döşeme uzunluğuna sahip köprünün kemer açıklığı 3,50 m'dir.

Köprü gözünü oluşturan kemer, iki kademeli bir biçimleniş göstermektedir. Ana kemerin ayak genişliği 50 cm olup köprü döşemesinin hemen altında takribi 15 cm genişliğinde ikinci bir yük azaltma kemeri ana kemeri çevrelemektedir. İnşa, malzeme ve teknik özellikleri ile incelenen yapının, moloz taş dolgunun üzerine düzgün kesme taş ile kaplandığı tespit edilmiştir. Köprü ayakları, kemer dönüş seviyesine kadar son dönem yol çalışmalarının altında kalmış vaziyettedir. Kitabesi olmayan köprünün plan, inşa ve malzeme teknik özelliklerinden hareketle, 16. yy.- 18. yy. aralığında inşa edilmiş olma olasılığı yüksektir.

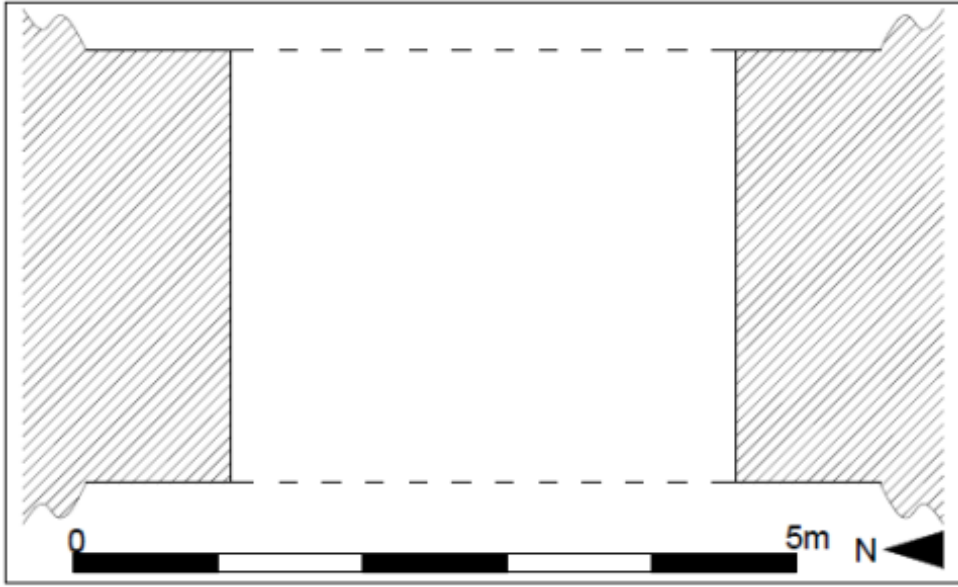
Şekil 4: Arıdağ Köprü 2 vaziyet çizimi

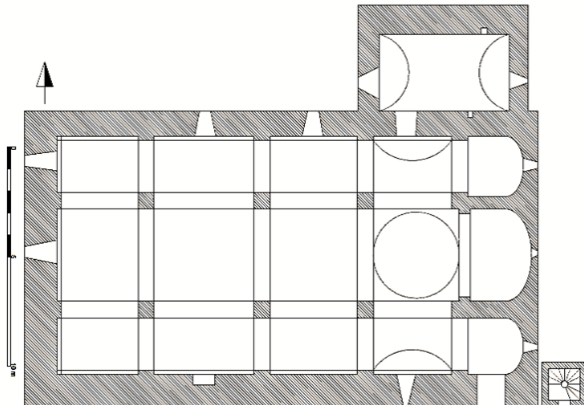
Şekil 4: Arıdağ Camii Planı (Öztürker Demir 2023b'den)

**Yapının Tanımı** : Arıdağ Köyünde, köy merkezinde konumlanan yapının, ayrıntılı arazi çalışması sırasında, ilk inşasında kilise işlevinde olan yapının bazı yapısal değişikliklerden sonra yeniden işlevlendirilerek Camii 'ye çevrildiği anlaşılmaktadır. Günümüze oldukça sağlam vaziyette ulaşılmış olan caminin genel planı itibarıyla 24 m x 14 m boyutlarında, doğu-batı aksında ilerleyen bazilikalı tip plan özelliği sergileyen yeniden işlevlendirilmiş bir yapı olduğu anlaşılmaktadır (Öztürker Demir, 2023b, s.793-797).

Caminin günümüzdeki ana girişi 1,30 m giriş açıklığına sahiptir. Yapılan incelemeler neticesinde yapının sonradan oluşturulduğu anlaşılan giriş kapısı güneydoğu yönünde yer almakta ve sivri kemerli bir alınlıkla son bulmaktadır. Yapının yeniden işlevlendirme sürecinde sonradan açılan girişi esasında pastoforium hüccesine sonradan açılmıştır. İç mekân özellikleri ile incelenen yapının, 21,30 x 11 m boyutlarında bazilikal planda, tek apsisli ve üç nefli özellikte inşa edildiği görülmüştür. Harimin kuzey duvarı üzerinde yer verilen basit dikdörtgen bir giriş açıklığı ile tek nefli tonoz örtülü bir şapel veya dua köşesi geçilmektedir. Cami olarak yeniden işlevlendirme aşamasında İslami koşulları sağlaması suretiyle ana plan üzerinde imkânlar dâhilinde müdahale edilerek, sınırlı değişiklikler yapılmıştır. Öncelikle yapının güneyine bir mihrap nişine yer verilmiştir. Yapının güneydoğusuna ise, kare kaide üzerine yükselen, silindirik gövdeli bir minare inşa edilmiştir. Kilisenin ilk inşasında güneyde olduğunu tahmin ettiğimiz ana giriş kapısı, camiye çevrilme sürecinde doğu bölümüne taşınmıştır. Apsis bölümüne ise bir şadırvan eklenmiş ve sonrasında süs havuzuna çevrilmiştir. Yapının kuzeydoğu yönüne bitişik 6 m x 3 m tek nefli, dikdörtgen planlı ve tonoz örtülü bölüm yeniden işlevlendirilerek, cami içerisinde aktif hizmet veren medrese dersliği olarak tasarlanmış ve kuran kursu eğitimine ayrılmış bir bölüm olarak kullanılmaya devam edilmiştir (Öztürker Demir, 2023b, s.793-797).

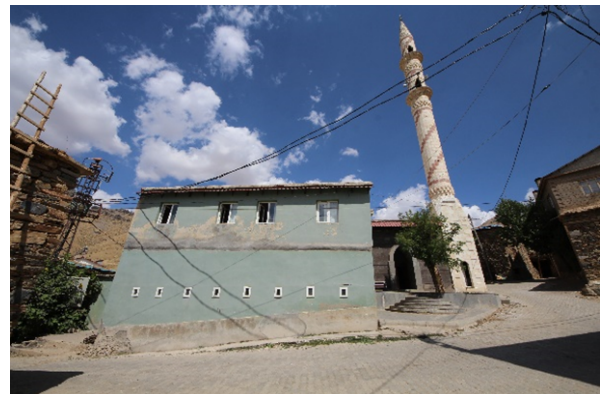
Resim 5: Arıdağ Camii Genel (Öztürker Demir, 2023b'den)

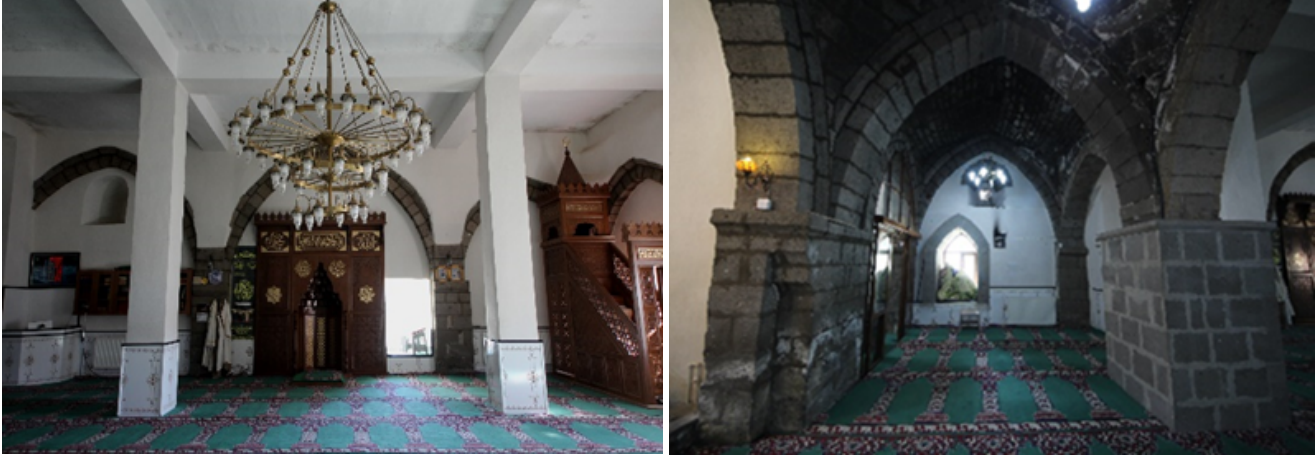
**Resim 6-7:** İç mekândan görünüm (Öztürker Demir 2023b'den).
