## OVACIK (KARABÜK) İLÇESİNDEKİ GELENEKSEL KONUTLARIN KIRSAL MİMARİ BAĞLAMINDA İNCELENMESİ

### EXAMINATION OF TRADITIONAL HOUSES IN OVACIK (KARABÜK) DISTRICT IN THE CONTEXT OF RURAL ARCHITECTURE

Elif ÇETİN\*

Mehmet MUTLU\*\*

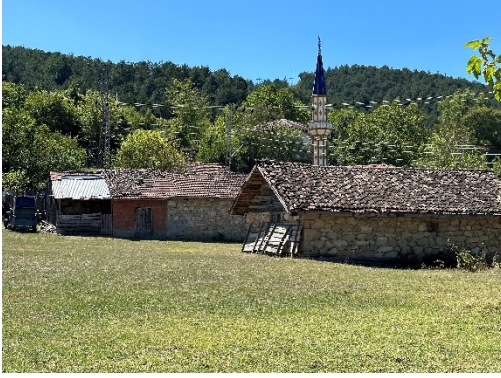
**Fot. 1:**  
Samanlık örneği  
(Sarılarsonya köyü, Sarılar  
mahallesi)

Geleneksel konutların bazılarında samanlık, ahır ve ambar gibi eklentiler yapıyla aynı parselde olabiliyorken, bazı konutlarda bu tamamlayıcı yapılar bulunmamaktadır. Ahır genellikle konutun giriş katında yer almaktadır. Konutun içerisinde olmayıp konutla aynı parsel içerisinde bağımsız olarak kullanılan ahırlar da görülmektedir. Samanlıklar, köyün ekin yapılabilen “harman” olarak bilinen düzlük alanlarda yer almaktadır. Samanlık yapıları genellikle yığma taş olarak inşa edilmiş olup üst örtüleri beşik çatı biçimindedir (Fot. 1).

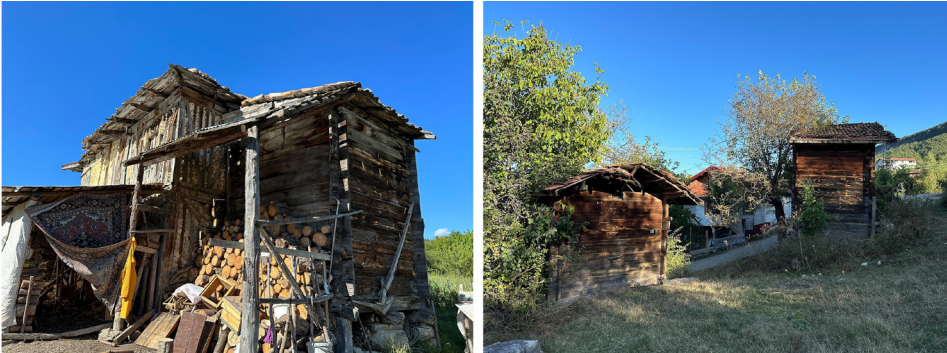
**Fot. 2:** Yapıdan bağımsız ve yapıya bitişik ambar örnekleri; **a)** Avlağıkaya köyü Karşı mahalle;  
**b)** Anbarözü köyü Merkez mahalle

Ambarlar ise bazı köylerde yapıdan bağımsız bazı köylerde ise yapıya bitişik şekilde bulunmaktadır. Yapıya bitişik şekilde ve yapı yüksekliği ile aynı yükseklikte yapılan ambarlar, yörede “boy ambarı” olarak isimlendirilmektedir. Boy ambarları, çantı yapım tekniği sayesinde dışarıdan algılanabilmektedir (Fot. 2a). Koltuk ve Anbarözü köyünde ise ambarlar ayrı bir yapı şeklinde çantı tekniği kullanılarak inşa edilmiştir (Fot. 2b). Birçok evde ise ambarlar sandık şeklinde konutun çardak mekânında bulunmaktadır. Bu tür ambarlar yörede “herkil” olarak isimlendirilmektedir.

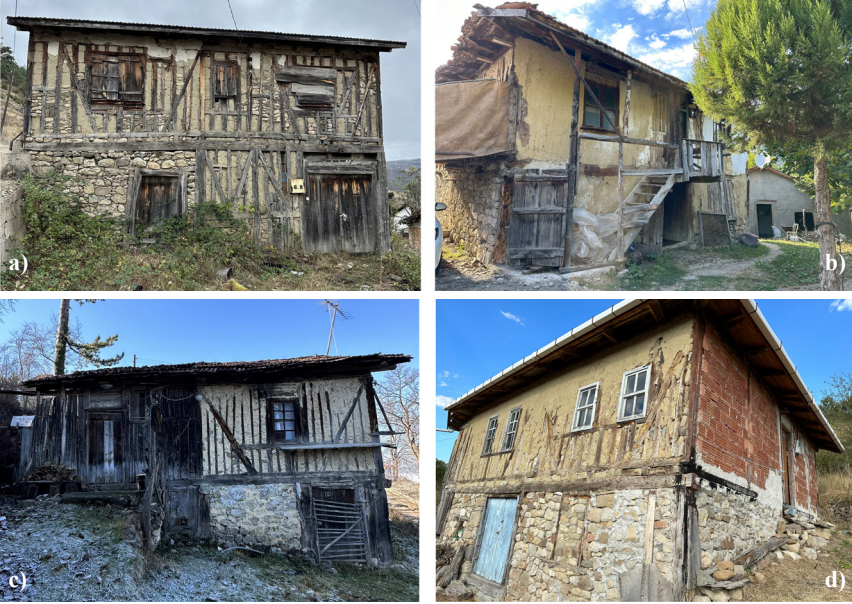
Fot. 4: Konutlara giriş şekilleri. a) Aynı cepheden iki farklı giriş b) Aynı cephede farklı kottan merdivenle giriş c) Aynı cephede farklı kotlardan giriş d) Farklı cephelerden farklı kotlardan giriş

Konutların zemin katında genellikle ahır bulunup, ahırla konut girişi ayrılmıştır. Zemin katlarda biri tek kanatlı biri çift iki ayrı kapı bulunmaktadır. Çift kanatlı kapı hayvanlar için olup doğrudan ahıra açılmaktadır. Tek kanatlı kapıyla “avlu” olarak isimlendirilen alana girildikten sonra burada yer alan merdivenle üst kattaki yaşama birimlerine çıkılmaktadır (Fot. 4a). Zemin katın ahır olarak kullanıldığı bazı konutlarda, zemin katla üst kat arasında bağlantı olmayıp katların girişleri tamamen ayrılmıştır. Eğimli arazi üzerine inşa edilen konutlarda eğimin yukarı kotundan üst katta bulunan yaşama birimlerine girilirken, alt kotta bulunan bahçeden doğrudan ahıra giriş sağlanmaktadır (Fot. 4c). Bazı konutlarda ise yapının dışında bulunan merdivenle üst kata ulaşılırken, aynı cephede zemin katta bulunan kapıyla ise ahıra giriş sağlanmaktadır (Fot. 4b). Ayrıca iki farklı cepheden ve farklı kotlardan birden çok girişin olduğu örnekler de görülmektedir (Fot. 4d).

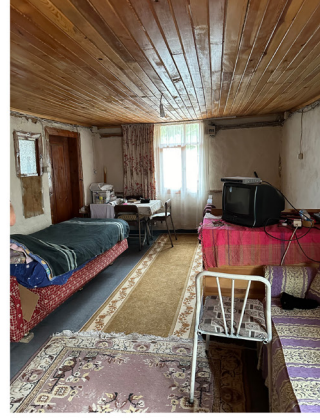
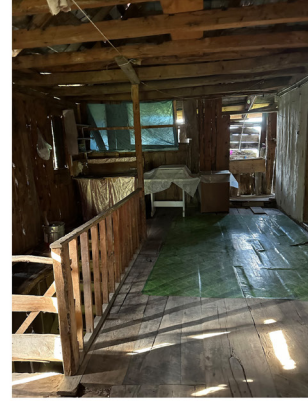
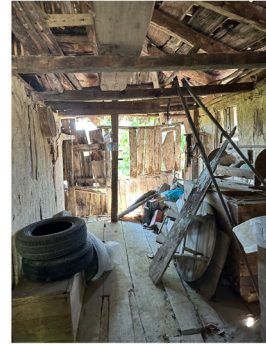
Şek. 5: Dış (kapalı) sofalı plan şemasına örnek konutlar

Abdullah Aksu Evi planı ve çardaktan iç mekân görünümü (Belen Köyü)

Gülşen Akar Evi ve çardaktan iç mekân görünümü (Yeniören Köyü)

Kazım Karaçam Evi ve çardaktan iç mekân görünümü (Sülük köyü)

Ovacık kırsalındaki evler iki, üç veya dört odalıdır. Dış sofalı plan tipine sahip konutlarda iki oda bulunmaktadır. Dış sofalı plan şemasına sahip konutlarda odalar yan yana dizilmekte ve sofanın sonunda ıslak hacim yer almaktadır (Şek. 5). Sofanın çevresi duvarlarla kapatılmış olup ışık alması için bir veya iki pencere açılmıştır.

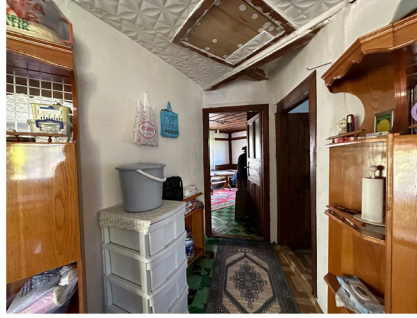
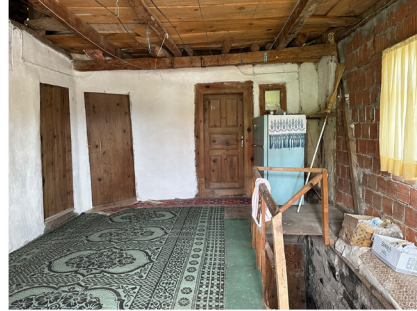
Şek. 6: Köşe sofalı plan şemasına sahip örnek konutlar

Mustafa Atılgan Evi ve çardaktan iç mekân görünümü (Çukur köyü)

Hasan Kutluca Evi ve çardaktan iç mekân görünümü (Abdullah köyü)

Ovacık kırsalında görülen bir diğer sofa tipi köşe sofa'dır. İç ve orta sofalı plan tipine geçiş özelliği gösteren köşe sofalı plan tipi, üç odadan oluşmaktadır<sup>16</sup>. Köşe sofalı plan şemasında çardak köşede olup odalara buradan geçilmektedir. Merdiven de çardak mekânında bulunmaktadır. Dış sofalı plan şemasında da olduğu gibi uç kısımda ıslak hacim yer almaktadır (Şek. 6).

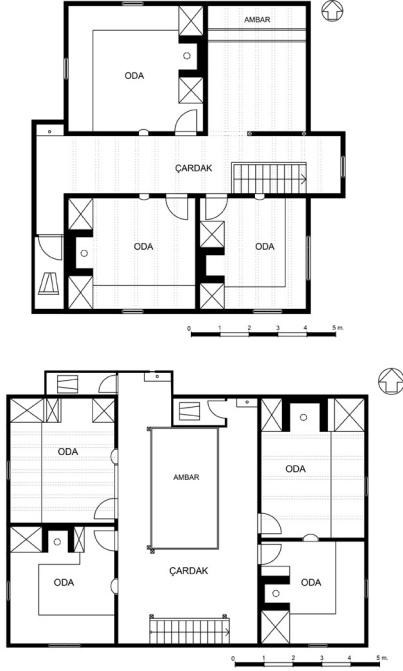
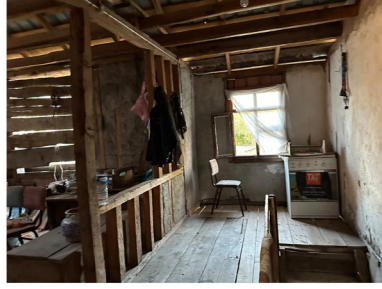
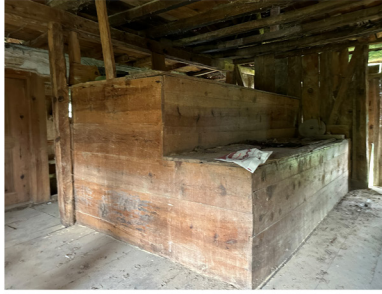
Şek. 7: İç sofalı plan şemasına örnek konutlar

Arif Balıkçı Evi ve çardaktan iç mekân görünümü (Sarılarsonya köyü)

Şükrü Doğan Evi ve çardaktan iç mekân görünümü (Yeniören köyü)

Ovacık kırsalındaki konutlarda en yaygın görülen plan şeması tipi iç sofalı plan tipidir (Şek. 7). İç sofalı konutlarda dikdörtgen şeklindeki çardak mekânı konutu simetrik olarak ikiye bölmektedir. Çardağın iki yanında genellikle ikişer oda yer almaktadır. Sofanın en ucunda ve arkaya bakan cephesinde ise "abdestlik" olarak tanımlanan bir lavabo bulunmakta ve buradaki koridorla helaya ulaşılmaktadır. Konutlara giriş genellikle çardaktan sağlanmaktadır. Konutun içerisinde zemin katla bağlantısını sağlayan bir merdiven varsa bu merdiven çardakta bulunmaktadır. Bazı örneklerde çardak mekânı genişletilerek buraya bir de boy ambarı yerleştirilmiştir (Şek. 7).

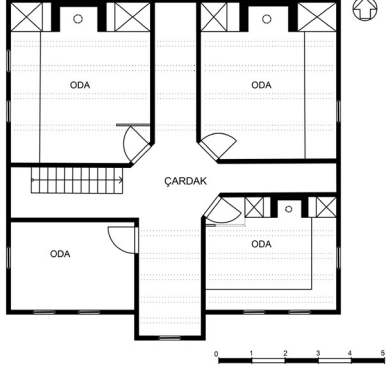
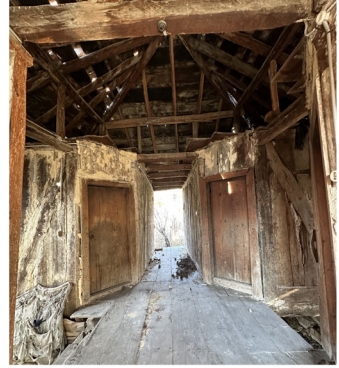
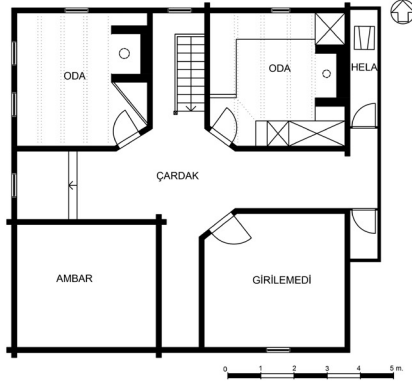
Şek. 8: Orta sofalı plan şemasına örnek konutlar

Hasan Ağar  
Evi ve  
çardaktan  
iç mekân  
görünümü  
(Ahmetler  
köyü)

Hidayet  
Kırımtay Evi  
ve çardaktan  
iç mekân  
görünümü  
(Gümelik  
köyü)

Aziz Batı Evi  
ve çardaktan  
iç mekân  
görünümü  
(Alınca köyü)

Ovacık kırsalında görülen bir diğer plan tipi orta sofalı plan tipidir (Şek. 8). Orta sofalı plan şemasına sahip olan konutlar diğer plan şemasına sahip konutlara göre daha büyük ölçülerdedir. Orta bölümde bulunan çardağın köşelerine odalar yerleştirilmiştir. Odaların, çardağa bakan duvarları pahlanmıştır. Ayrıca oda duvarları birbirine bitişik değildir. Genellikle oda duvarları arasındaki boşlukta katlar arasında ulaşımı sağlayan merdiven, sütlük, depo veya ıslak hacim gibi birimler yerleştirilerek odaların birbirine temas etmesi engellenmiştir. Çardağın sokağa bakan ön cephesinde çıkma uygulaması yaygın bir şekilde görülmektedir. Genellikle buraya sedir yerleştirilmekte ve üç cephesinde bulunan pencereler sayesinde dışarıya açılmaktadır.

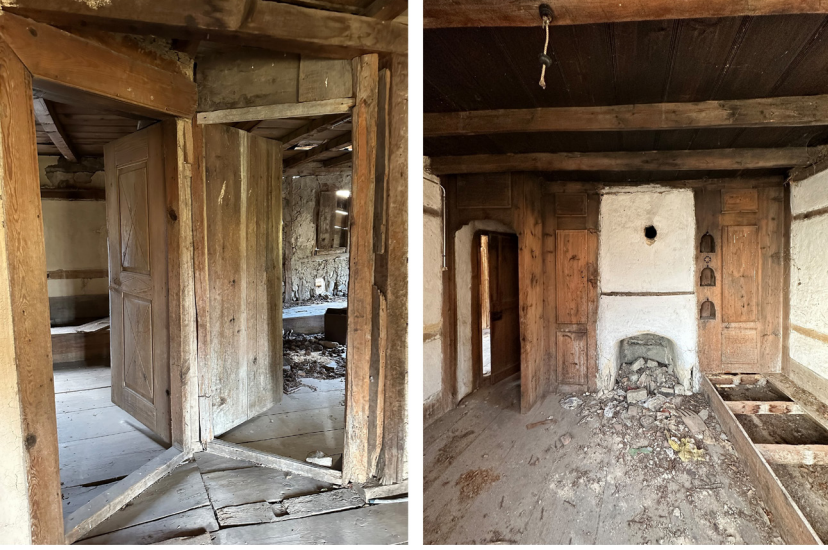
**Fot. 5:** Odalara giriş. a) Pahlı köşeden giriş b) Oda girişinde paravan

Odaya giriş 70-80 cm genişliğinde ahşap eşikli kapılarla sağlanmaktadır. Oda kapıları, içeri girildiğinde içerinin tamamının görülmesini engelleyecek şekilde pahlı köşelere yerleştirilmiştir (Fot. 5a). Ayrıca kapının yanında bulunan dolap ve ocakta görüş açısını daraltmaktadır. Genellikle orta sofalı plan şemasına sahip olan konutlarda bu durum görülmektedir. Bu şekilde pahlı köşelere yapılan kapılara yörede “farsa kapı” denilmektedir<sup>19</sup>. Bazı konutlarda mahremiyeti sağlamak için kapının açıldığı doğrultuda bulunan dolap uzatılarak paravan görevi görmektedir. Mahremiyet, geleneksel Türk evinin plan şemasının oluşmasında etkili olduğu gibi Ovacık kırsal mimarisinin şekillenmesinde de önemli bir rol oynamıştır. Çardakla doğrudan bağlantılı odalarda kullanılan dolap ve raflar, oda içinin çardaktan doğrudan görünmesini engellemektedir (Fot. 5b).

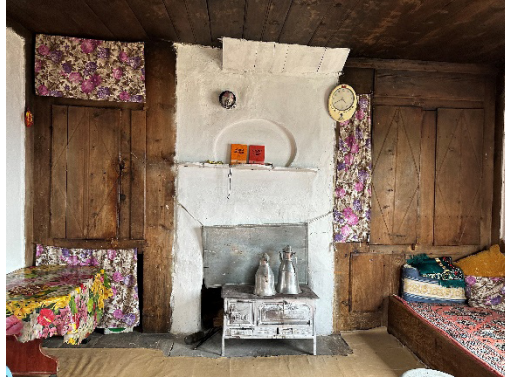
**Fot. 6:** Yüklük, ocak ve gusülhane dolabı

Odalarda yüklük, gusülhane ve ocak aynı duvarda yer almaktadır. Ocak, gusülhane ve yüklük dolaplarının ortasına konumlandırılmıştır (Fot. 6). Ocak ve gusülhanenin yan yana olması sayesinde gusülhanenin ocak yandığı sürece sıcak kalması sağlanmıştır. Genellikle gusülhane önünde sedir yer almaktadır bu sayede gusülhane dolabına daha rahat ulaşılmaktadır (Fot. 6).

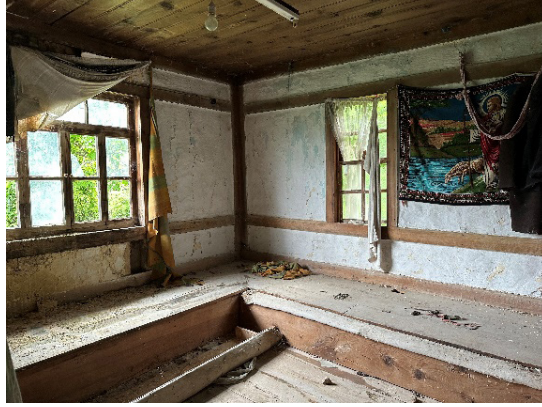
**Fot. 7:**  
Sedir örneği

Odalarda bulunan sedir hem oturma hem de yatma eylemini yerine getirmek için kullanılmaktadır. Sedir genişliği 80-100 cm arasındadır. Sedir genellikle odanın iki duvarını çevrelemektedir (Fot. 7). Bazı örneklerde ocağın bulunduğu duvar boyunca

da sedir devam etmektedir. Ancak ocak önünde sedirin genişliği 40-50 cm'ye kadar düşmektedir. Ayrıca sedir, konutun çardak mekânında dışarıya doğru çıkma yapan bölümünde de bulunmaktadır.

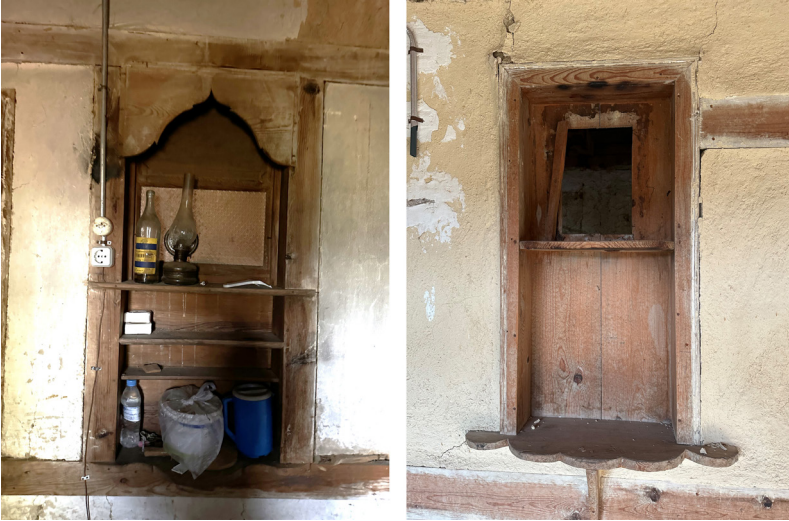
**Fot. 8:** Göz göre örnekleri

Odalarda bulunan bir diğer eleman yörede “göz göre” olarak bilinen gaz lambası koymaya yarayan nişlerdir (Fot. 8). Göz göre genellikle odaların çardağa bakan duvarında ya da bitişiğindeki odaya komşu duvarda bulunmaktadır. Burada yanan gaz lambasıyla hem çardak hem de bitişiğindeki odanın aydınlatılması sağlanmaktadır. Ahşap malzemeden yapılan göz görelerin üst kısmı ışık geçirmesi için camdan yapılmıştır. Göz göreler tek ya da çok gözden oluşacak şekilde farklı biçimlerde tasarlanmıştır.

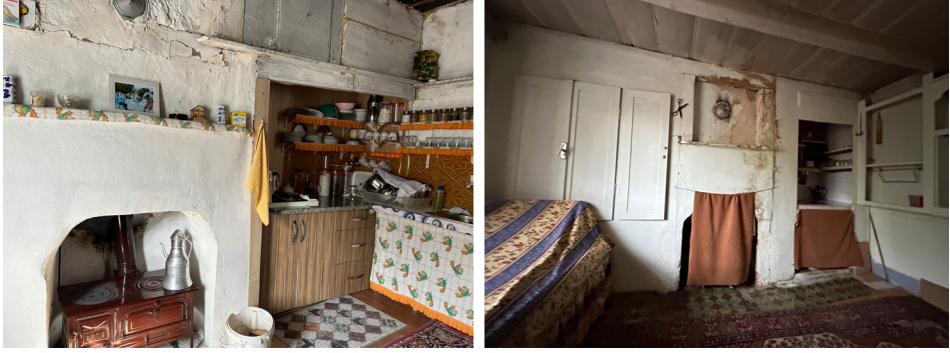
**Fot. 9:** Mutfakta bulunan ocak ve tezgâh olarak kullanılan bölüm

Ovacık geleneksel konutlarında genellikle mutfak işlevi gören ve “ekmek evi” olarak adlandırılan bir oda bulunmaktadır. Ekmek evinde mutlaka ocak bulunmaktadır (Fot. 9). Oda duvarlarında mutfak eşyalarını koymak için “terek” denilen raflar yer almaktadır. Ocağın iki yanında yüklük gibi ahşap kapaklı dolaplar bulunmaktadır. Konutlara su tesisatının gelmesiyle birlikte bu dolaplardan bir tanesi kaldırılarak bu bölüm evye şeklinde düzenlenmiştir.

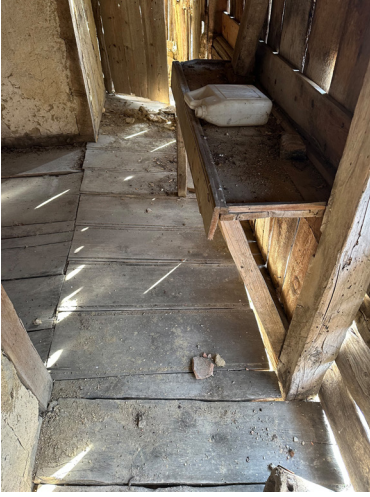
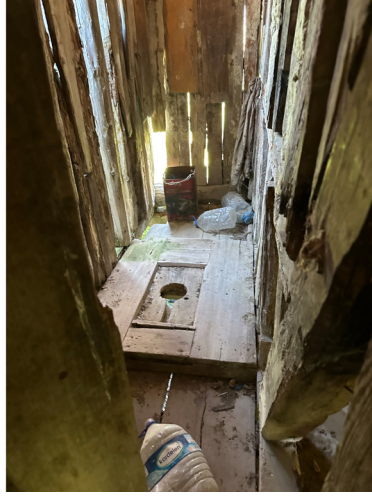
**Fot. 10:**  
Ahşap lavabo ve  
hela

Abdestliğin olduğu bölümde, suyun uzaklaştırılmasını sağlamak için zemin tahtaları hafif eğimli olacak şekilde çakılmıştır. Işık girmesi için daraba tahtalarında küçük dikdörtgen veya üçgen şeklinde boşluklar açıldığı ya da daraba tahtaları arasında boşluk bırakılarak çakıldığı görülmektedir.

Abdestlik olarak tanımlanan yerde abdest almak ve el yıkamak için ahşap lavabo bulunmaktadır (Fot. 10). Genellikle lavabonun gideri dışarı verilmiştir. Abdestlikten ince tahta kapıyla ayrılmış helaya geçilmektedir. Ahşap tahtaların zeminden bir miktar yükseltilerek çakılmasıyla hela taşı oluşturulmuştur (Fot. 10). Tuvaletin gideri evin arka bahçesinde açılan kuyuya verilmiştir.

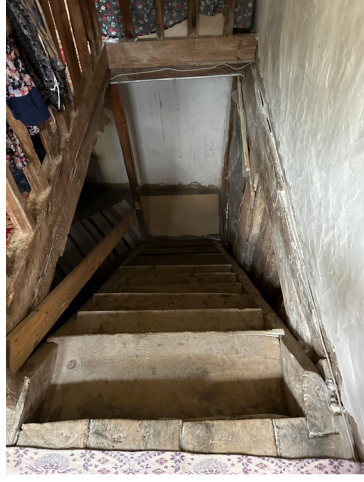
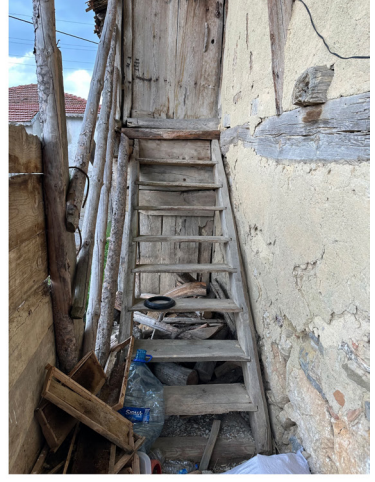
**Fot. 11:**  
Ovacık geleneksel  
konutlarında  
görülen merdiven  
örnekleri

Geleneksel Ovacık konutlarında merdivenler genellikle ahşap malzemeden ve tek kollu olarak yapılmıştır. İki ya da üç kattan oluşan konutlarda üst kata ulaşım zemin katta bulunan ahşap merdivenle sağlanmaktadır (Fot. 11). Bazı konutlarda ise birinci kata ulaşım sağlayan merdiven konutun dışında bulunmaktadır. Arazi çalışmaları sırasında genellikle tek kollu merdiven görülmekle beraber L şeklinde ve çeyrek döner merdivene sahip örnekler de rastlanmıştır. Merdivenlerin genellikle bir tarafında duvar, bir tarafında korkuluk yer almaktadır. Merdiven korkulukları oldukça sade yapılmıştır. Korkuluk bulunmayan merdiven örnekleri de görülmüştür.

Ovacık kırsalında az sayıda da olsa taş malzemeyle yapılmış merdivenlere de rastlanmıştır. Bu merdivenler dış merdiven şeklinde konuta giriş sağlayan bölümlerde kullanılmış olup, genellikle 3-4 rıhttan meydana gelmektedir. Taş merdivenlerin basamak genişliği ve rıht yüksekliği ahşap merdivenlere göre daha fazladır.

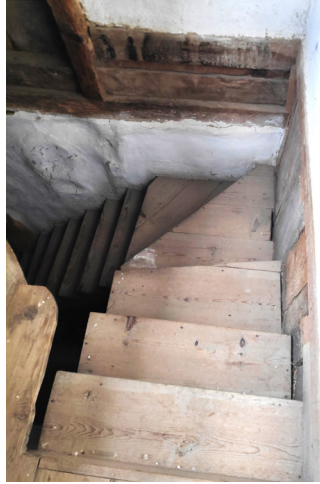
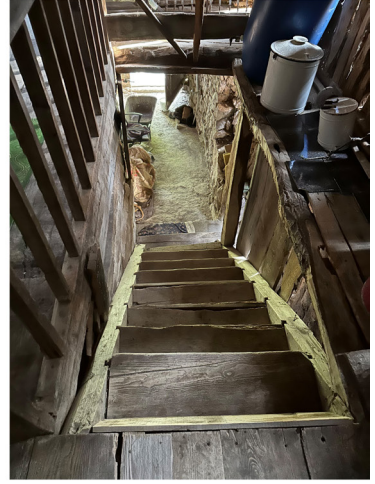
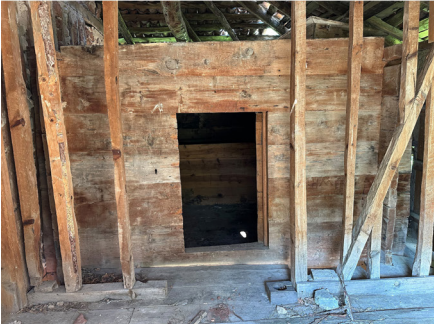
**Fot. 12:** Boy ambarı örneği, giriş kapısı ve merdiven

Tahıl ve kuru yiyecekleri depolamak için ambarlar kullanılmıştır. Geleneksel konutların içerisinde bulunan ambarlar, boy ambarı ya da herkil olmak üzere iki farklı şekilde görülmektedir. Boy ambarına yörede “taban hambarı” da denilmektedir. Boy ambarı çanta sisteminde inşa edilmiş olup iki kat boyunca devam eden yüksekliğe sahiptir. İçerisine hiçbir şekilde hava, nem ve böcek girmeyecek şekilde yapılan ambarlar, yiyeceklerin uzun bir süre depolanmasını sağlamaktadır. Boy ambarına kilitli bir kapıdan girilmektedir ve içerisi oda şeklinde düzenlenmiş çok sayıda herkinden oluşmaktadır (Fot. 12). Gemici merdivenine benzer bir merdivenle alt kata inilmektedir. Bu merdivene döşemede bulunan tahtalar kaldırılarak ulaşılmaktadır. Boy ambarına genellikle çardaktan ulaşılmaktadır.

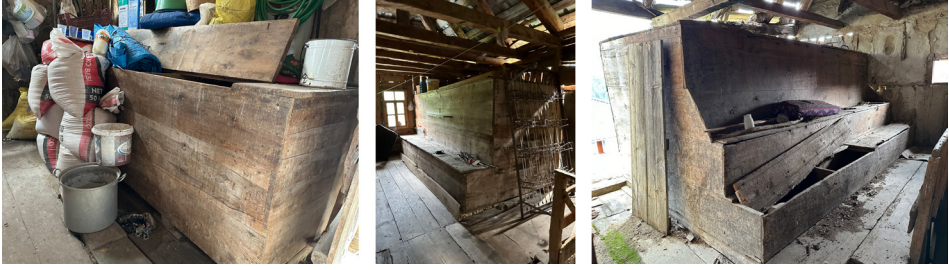
Fot. 13: Herkil örnekleri

Herkil, genellikle çardakta ya da giriş katta bulunmaktadır. Herkil tek, iki ya da üç bölümden meydana gelmektedir (Fot. 13). İki bölümden meydana gelen herkiller büyük ve küçük bölümden oluşmaktadır. Büyük bölümü genellikle insan boyunda, küçük bölümü ise 60-70 cm yüksekliğindedir. Küçük bölüm önde, büyük bölüm arkada olacak şekilde yerleştirilmiştir. Küçük bölüme basılarak herkilin büyük bölümüne ulaşılmaktadır. Üç bölümlü herkiller ise üç kademedan oluşmaktadır.

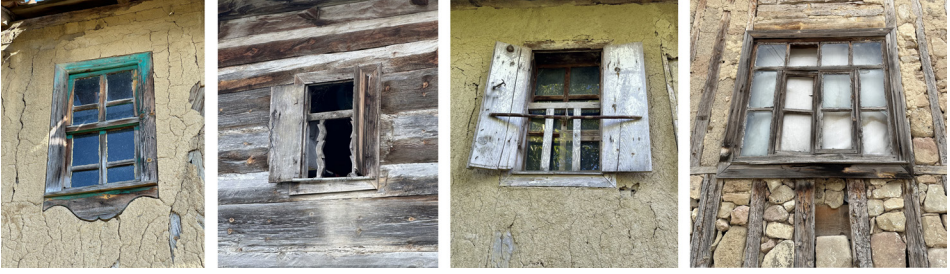
Fot. 14: Ahşap pencere örnekleri

Birinci ve ikinci katta bulunan oda pencereleri genellikle ahşap giyotin ya da kanatlı pencere şeklindedir. Giyotin pencereler 65-75 cm genişliğinde, 125-140 cm yüksekliğindedir. Kanatlı pencereler iki, üç veya dört kanattan oluşmakta olup, en yaygın görülen türü dört kanatlıdır. Dört kanatlı pencerelerin ortadaki iki kanadı açılmaktadır. Pencerelerin çevresinde genellikle sade bir pervaz bulunurken, bazı pencerelerin alt pervazlarında farklı formlar görülmektedir. Odaların genellikle iki duvarında pencere bulunmaktadır. Çantı tekniğinde inşa edilen odaların genellikle bir cephesinde pencere

bulunur ve bu pencere diğer pencerelere göre daha küçük boyutlardadır. Yapım tarihi daha eski olan geleneksel konutlarda pencereler camsız olarak yapılmış olup, ahşap kapakla kapatılmıştır (Fot. 14).

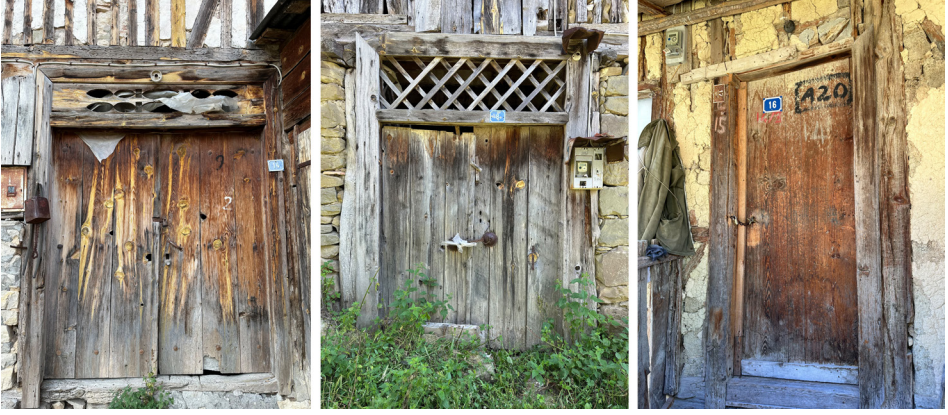
Fot. 15: Ahşap kapı örnekleri

Ovacık kırsalında konutların özgün giriş kapılarının tamamı ahşap malzemeden yapılmıştır. Ahşap kapılar çakma veya tablalı olarak oluşturulmuştur. Ahşap çift kanatlı kapılarda kanat genişliği 75-80 cm, yüksekliği ise 180-220 cm arasındadır. Bazı konutlarda giriş kapılarının üzerine, farklı geometrik şekillerde küçük havalandırma boşlukları oluşturulmuştur. Bu sayede içeriye az da olsa ışık girmesi ve mekânın hava alması sağlanmıştır. Bazı giriş kapılarının üst kısmında ise, Safranbolu geleneksel mimarisinde “muşabak” olarak adlandırılan<sup>21</sup> ahşap kafeslerle içerinin havalandırılması ve aydınlatılması sağlanmıştır (Fot. 15). Boduroğlu köyünün Deveci mahallesinde ahşap kapılar farklı renklerde boyanarak üzerine desenler işlenmiştir. Bu yerleşim haricinde diğer yerleşimlerde kapılar, sade ve süslemeden uzaktır.

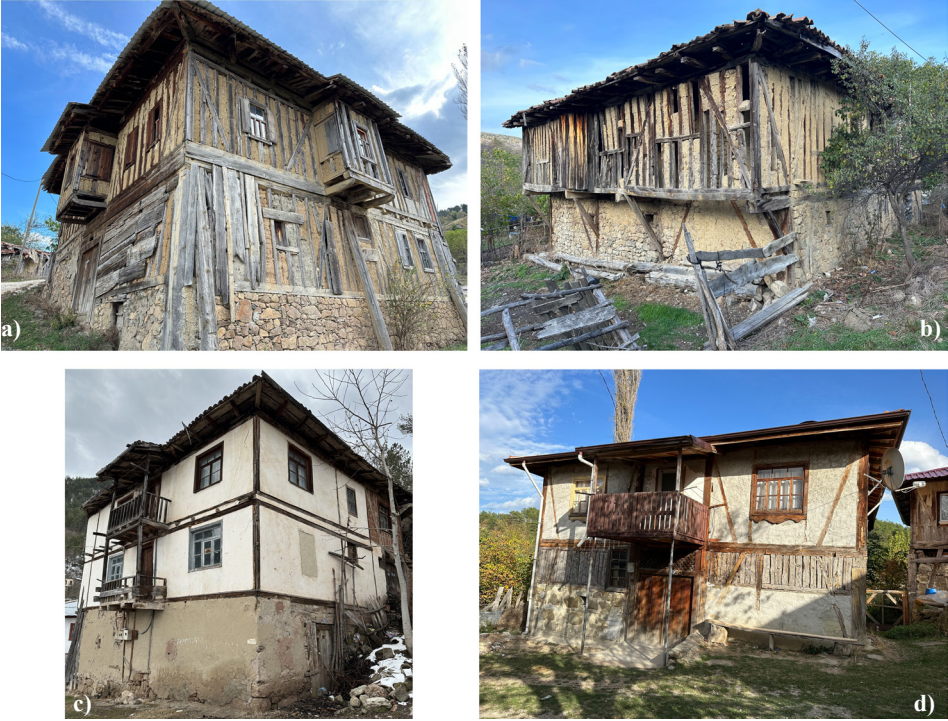
Fot. 16: Açık ve kapalı çıkma türleri. a) Çardağın orta bölümünde kapalı çıkma b) Cephe boyunca çıkma c) Balkon şeklinde açık çıkma d) Dikmelerle desteklenen açık çıkma

İç ve orta sofalı plan şemasına sahip konutlarda çardağın dışarı taşması ile cephelere hareketlilik kazandırılmıştır (Fot. 16a). Bu çıkmaların yan yüzlerine ve ön yüzüne pencereler açılarak konutun dışarıyla olan teması artırılmıştır. Çıkma miktarının arttığı durumlarda çıkmaların eliböğründeler ya da dikmeler ile desteklendiği görülmektedir. Sınırlı sayıdaki konutta çıkmanın cephe boyunca devam ettiği tespit edilmiştir (Fot. 16b).

Ovacık kırsalında görülen bir diğer çıkma ise balkonlardır (Fot. 16c). Balkonların üzeri çatıyla örtülmüştür. Bazı örneklerde balkonun dikmelerle ya da eliböğründeler ile desteklendiği görülmektedir (Fot. 16d). Balkon korkulukları oldukça sade yapılmıştır.

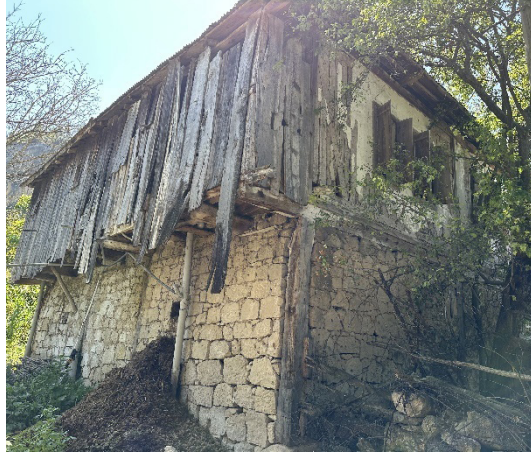
**Fot. 17:**  
Daraba tahtalarıyla kapatılan  
ıslak hacim çıkması

Ovacık geleneksel konutlarında ıslak hacimler konutun arka ya da yan cephesinde yer almaktadır. Özgün ıslak hacimler konutun üst katında yer almakta olup, çıkma şeklindedir (Fot. 17). Bu bölüm, yörede “daraba” olarak isimlendirilen ahşap kaplama tahtalarıyla kapatılmıştır. Ahşap kaplamalar dikey olarak yapılmış ve bazılarının aralarında küçük açıklıklar bırakılmak suretiyle çakılmıştır. Bu sayede hem içeriye ışık girmekte hem de ıslak hacmin havalandırılması sağlanmaktadır. Birçok örnekte kaplama tahtalarının alt tarafı uzunlu kısıla bırakılmış olup, aynı hizada bitirilmemiştir (Fot. 17).

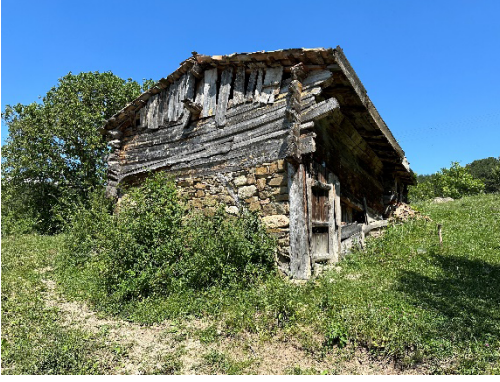
**Fot. 18:**  
Yığma sistemle inşa edilen ahır örneği

Ovacık kırsal mimarisinde geleneksel yapılar; yığma, karkas veya karma teknik kullanılarak inşa edilmiştir. Yığma sistemde inşa edilen yapı türleri genellikle samanlık, ahır ve ambar yapılarıdır. Ambarlar ahşap yığma teknikte çantı olarak inşa edilmiştir. Çantı olarak inşa edilen ambarlar, taş kullanılarak yerden bir miktar yükseltilmiştir. Samanlık ve ahır yapıları ise genellikle yığma taş tekniğinde olmakla beraber hem yığma taş hem de çantı tekniğinin beraber kullanıldığı örnekler de tespit edilmiştir (Fot. 18). Taş duvarlarda, belirli yüksekliklerde ahşap hatıllar kullanılmıştır.

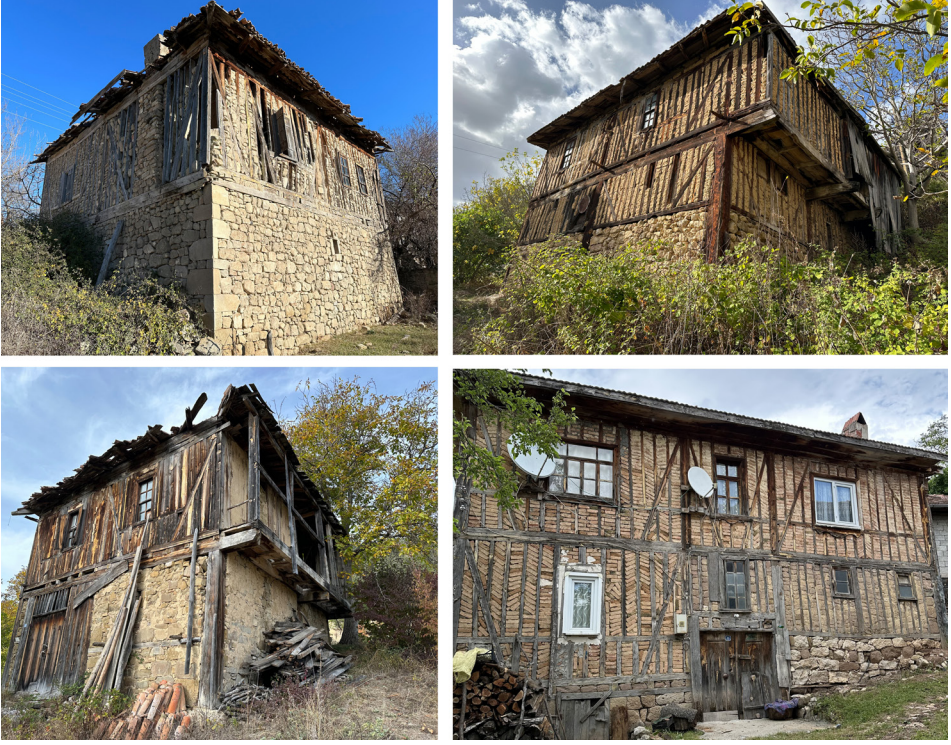
**Fot. 19:** Himiş sistemde inşa edilen konut örnekleri

Ovacık kırsalındaki geleneksel konutların inşasında genellikle karma sistem kullanılmıştır. Konutların zemin katları yığma taş, üst katı ise ahşap karkas sistemde inşa edilmiştir (Fot. 19). Genellikle zemin kattaki yığma taş duvarlarda ahşap dikme ve payandalar kullanılmıştır. Zemin kattaki taş duvarın üzerine ahşap taban kirişi yerleştirilerek taban kirişinin üzerine konulan ana dikmelerle üst katın duvarları inşa edilmiştir. Ana dikmeler yörede “alay direği” olarak isimlendirilmektedir. Alay direklerinin arasına daha ince kesite sahip yörede “yeydane” olarak bilinen ara dikmeler 35-50 cm aralıklarla yerleştirilmiştir. Ana ve ara dikmelerin üstleri üst taban kirişi kullanılarak birleştirilmiştir. Alt ve üst taban kirişleri ise payandalar kullanılarak bağlanmış ve bu sayede yatay yüklere karşı koyabilmesi amaçlanmıştır. Pencere boşluklarında, dikme ve payandalar arasına hem yatayda hem de düşeyde kuşaklar yerleştirilmiştir. Bu kuşaklar yörede “başboyunduruk” olarak isimlendirilmektedir. Dikmeler arasındaki boşluklar taş, kerpiç, ahşap ya da tuğla malzemelerle doldurulmuştur. Hımış sistemde inşa edilen duvarlar toprak esaslı sıva ile sıvanmıştır. Bazı örneklerde sıvanın duvar yüzeyine daha sağlam tutması için gazoz kapakları kullanıldığı görülmektedir.

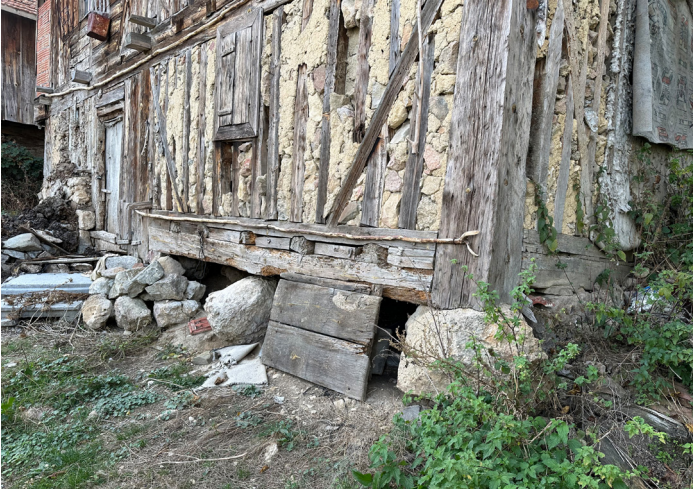
**Fot. 20:** Dikmelerin altında bulunan taş

Ovacık kırsalında bir diğer yaygın kullanılan yapı malzemesi ise taştır. Yapıların temelleri taş malzemeye inşa edilmiştir. Temelden başlayan taş örgü, subasman seviyesine kadar çıkmaktadır. Bazı yapılarda yapının kullanım amacına da bağlı olarak zemin kat duvarları da taş malzemeye örülmüştür. Zemin katta kullanılan ahşap dikmelerin zeminle temas ettiği noktada büyük taşlar kullanılmıştır (Fot. 20).

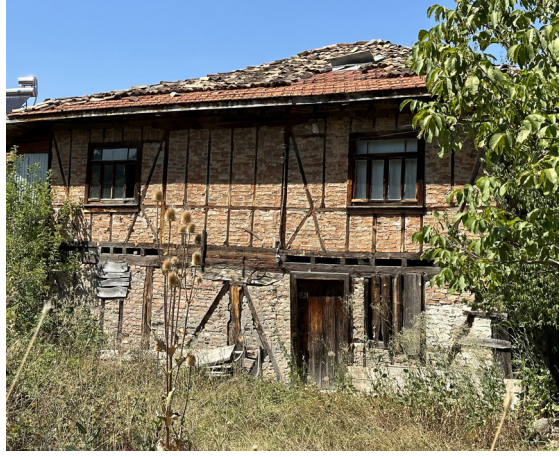
Fot. 21: Ahşap karkas sistemde dolgu malzemesi olarak kullanılan ateş tuğlası

Ovacık kırsal yerleşimlerinde kullanılan bir diğer yapı malzemesi ise tuğladır. Ahşap karkas sistemde dolgu malzemesi olarak kullanılan tuğla malzeme yörede “Hanköy tuğlası”, “ateş tuğlası” ya da “harman tuğlası” olarak bilinmektedir (Fot. 21). Ayrıca konutların baca duvarlarının örülmesinde de harman tuğlası kullanımı yaygın bir şekilde görülmektedir.

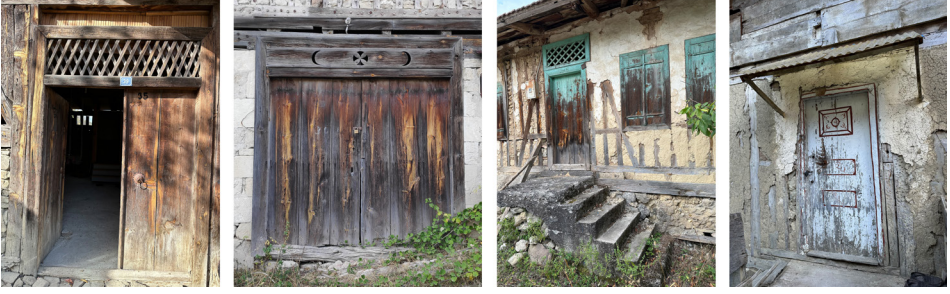
Fot. 22: Bezeme detayları içeren kapı örnekleri

Ovacık kırsalında bulunan geleneksel konutlar genellikle süslemeden uzak, sade bir şekilde inşa edilmiştir. Konutlarda süslemeden çok işleve önem verilmiştir. Cephelerde, pencere alt pervazlarında ve giriş kapılarının üzerinde bulunan ışıklıklarda süsleme görülmektedir. Işıklıklar, genellikle kafes şeklinde yapılırken bazı konutlarda ay yıldız ya da farklı geometrik desenlerin işlendiği görülmektedir (Fot. 22). Giriş kapılarının üzerinde metal malzemeden yapılmış kapı tokmakları ve kilitleri dikkat çekmektedir. Ahşap kapı ve pencerelerin beyaz, yeşil ya da mavi renge boyandığı örnekler mevcuttur (Fot. 22).

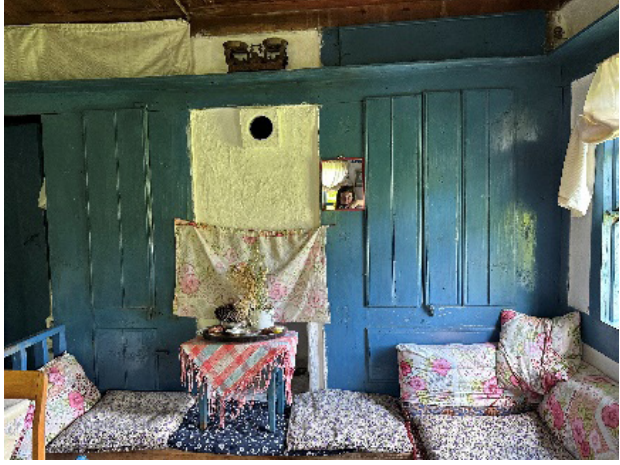
Fot. 23:  
Süsleme amacıyla  
boyanmış oda  
dolapları

görülmektedir. Ayrıca bazı konutlarda oda içerisinde bulunan ahşap elemanlar yeşil, mavi ya da beyaz renge boyanarak süsleme elemanına dönüşmüştür (Fot. 23).

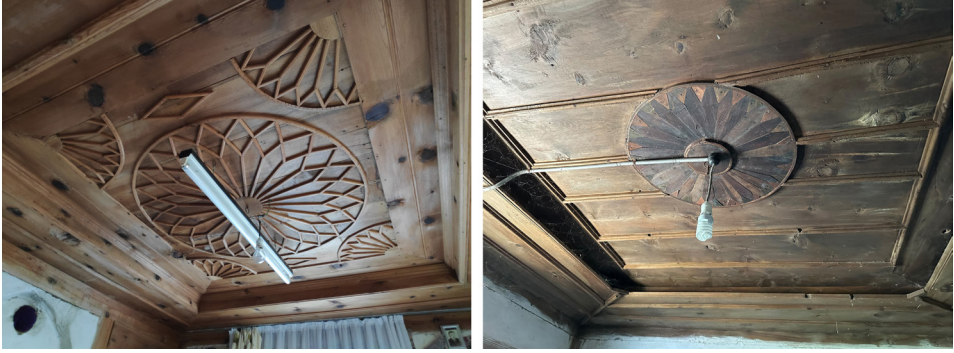
Fot. 24: İşlemeli ahşap tavan örnekleri

Ovacık kırsalında bulunan konutların oda tavan ve döşemeleri, yapı sahibinin ekonomik durumuna göre değişkenlik göstermektedir. Zemin katta bulunan mekânlar genellikle ahır veya depolama olarak kullanıldığı için, bu bölümlerde tavanlar kaplamsız şekilde bırakılmıştır. Birinci katta bulunan oda tavanları ise ters kiriş şeklinde ya da düz kiriş şeklinde kaplanmıştır. Ters kiriş kaplamalı tavanlarda kirişler oda içerisinden görülüyorken, düz kiriş tavanlarda kaplama tahtası kirişlerin altını kapattığı için düz bir tavan görüntüsü elde edilmektedir. Ovacık kırsalında az sayıda konutta bezemeli tavan örneğine rastlanılmıştır (Fot. 24). Bazı konutlarda oda tavanlarında çıtalardan geometrik desenler oluşturulduğu görülmektedir.

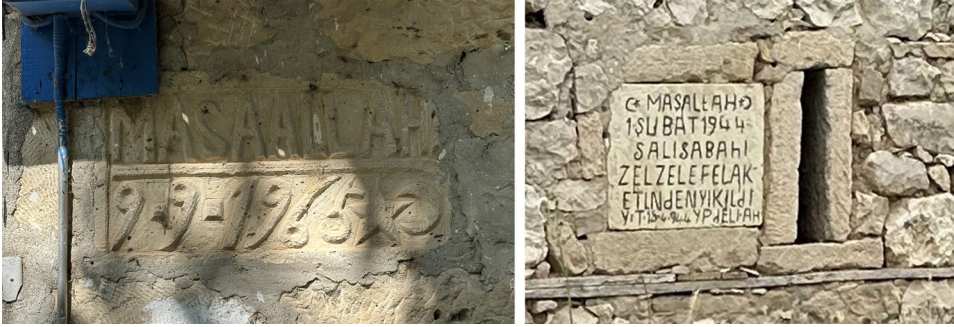
Fot. 25: Taş duvar üzerine işlenen yapım tarihi

Ovacık kırsalında bazı konutlarda yapının inşa tarihi, yapının zemin kat taş duvarı üzerine işlenmiştir (Fot. 25). Bu uygulama her yerleşimde görülmeyip en çok

Pürçükören köyünün Karakoyunlu mahallesinde ve Küçükso köyünde karşımıza çıkmaktadır. Küçükso köyündeki konutların duvarlarında 1944 depremine gönderme yapılarak, o dönemde yıkılıp yeniden yapıldığı belirtilmektedir (Fot. 25).
