Gültekin, C. (2025). Kadınhanı Raziye Sultan Kervansarayı Kullanım Alanı.  
*Uluslararası Sosyal Bilimler Akademisi Dergisi / International Journal of Social  
Sciences Academy*, 7(20), 1434-1468.

## KADINHANI RAZİYE SULTAN KERVANSARAYI KULLANIM ALANI

## Kadınhanı Raziye Sultan Kervansarayı Kullanım Alanı

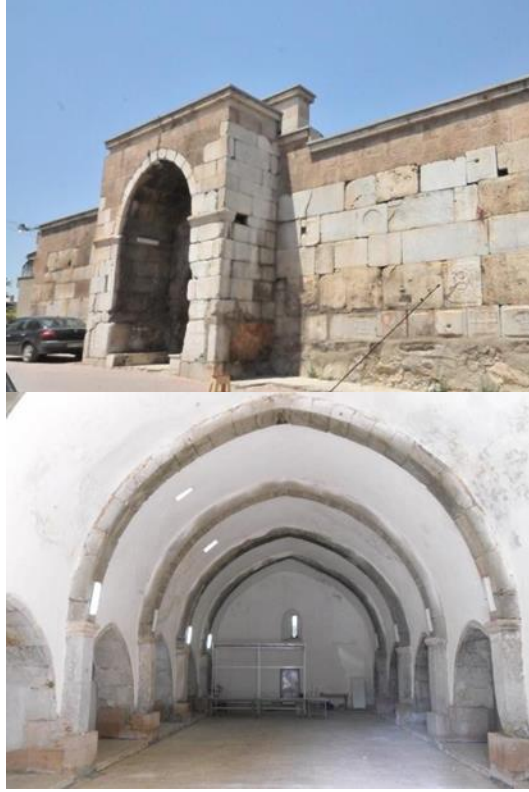
**Görsel 4. ve Görsel 5.** Raziye Sultan Kervansarayı iç ve dış görünüşü

Bu han, Anadolu'nun Selçuklu dönemine ait tarihi mekanlarından biri olan kışlık kervansaraydır (Görsel 4 ve 5). Roma'yı Çin'e bağlayan ticaret yolu (İpek Yolu) üzerinde yer almaktadır. Selçuklu sultanlarından Muzafferuddin Mahmut'un kızı Raziye Devlet Hatun tarafından Hicri 620 (Miladi 1223) yılında yaptırılarak vakfedilmiştir. Oldukça kalın duvarları, bölgede yaşayan Doğu Roma (Bizans) dönemine ait yapılar ve mezar taşları toplanarak inşa edilmiştir. Bu taşların üzerindeki yazı ve resimler binanın dışında ve görünür şekilde kullanılmış, sanata saygı

duyulmuş ve israf edilmemiştir. Kapalı alanı 28,5x22,5 ölçülerinde olup 444 m2'dir. Yapı 3 kemer kullanılan 10 sütun, ahşapsız bir tünel gibi kaplanmıştır.

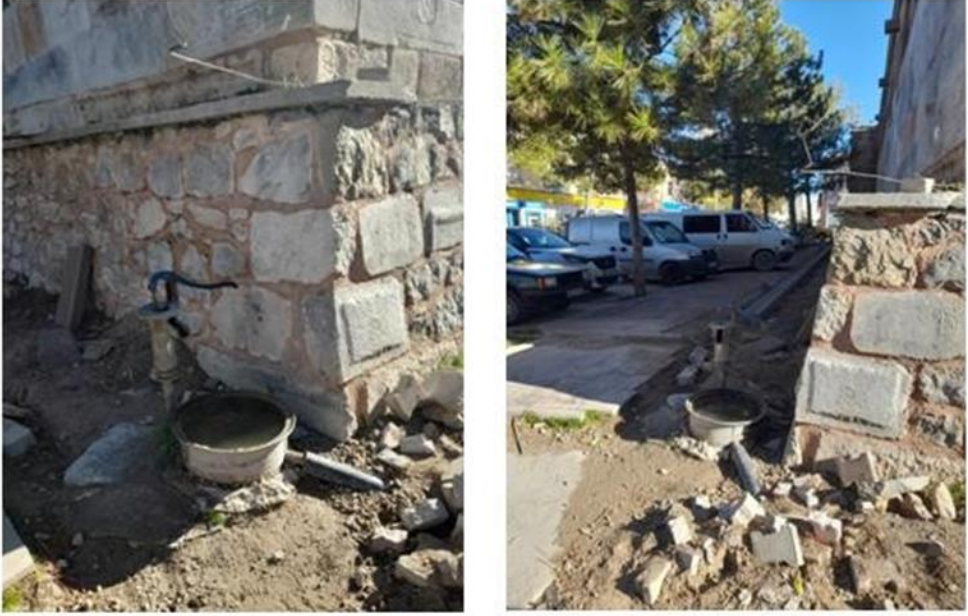
**Görsel 8.** Han'ın yanında bulunan su kuyusu

Çevredeki tek su kaynağı Han'ın yanında yer alan kuyudur. Suyu günümüzde kullanılmakla birlikte gür akmakta ve emme-basma tulumba sistemi halen durmaktadır. Çevrede yapılan sözlü araştırmalarda su kuyusunun eskiden beri var olduğu ve Kervansarayın kuyu kenarında yapılmasının tesadüf olmadığı söylenmektedir. Aynı zamanda Han'ın buraya yapılmasında suya yakınlığı ile bağ kurulduğu, tercih edilmesinde etkili olduğu belirtilmektedir (Görsel 8).

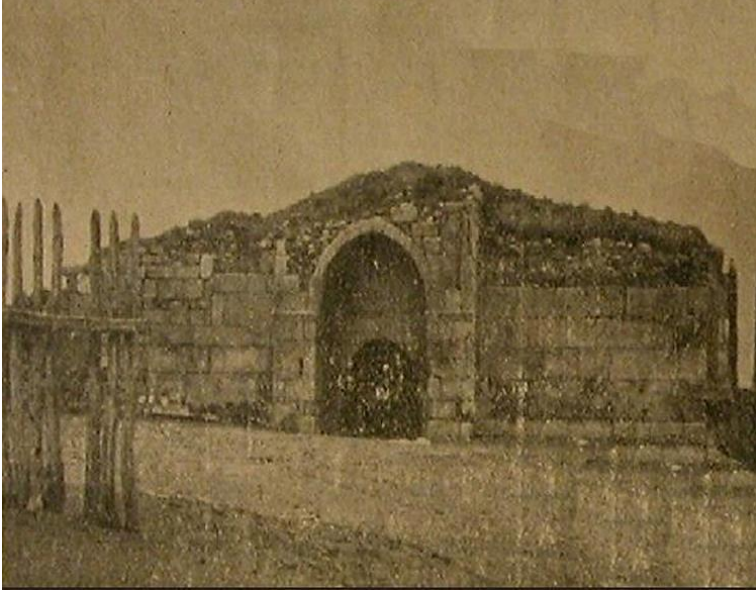
**Görsel 9.** Raziye Sultan Hanı 1936 yılına ait fotoğraf

Raziye Devlet Hatun Han'ına ait en eski görüntü 1936 yılına ait fotoğraftır. Burada da avlu kısmının bulunmadığı, çatının yoğun toprak örtüsü ile kaplı olduğu yer yer çökmeler ile birlikte bitkilenme olduğu ve harap bir görüntü mevcuttur (Görsel 9) (Bayram, 2022, s. 84-85).

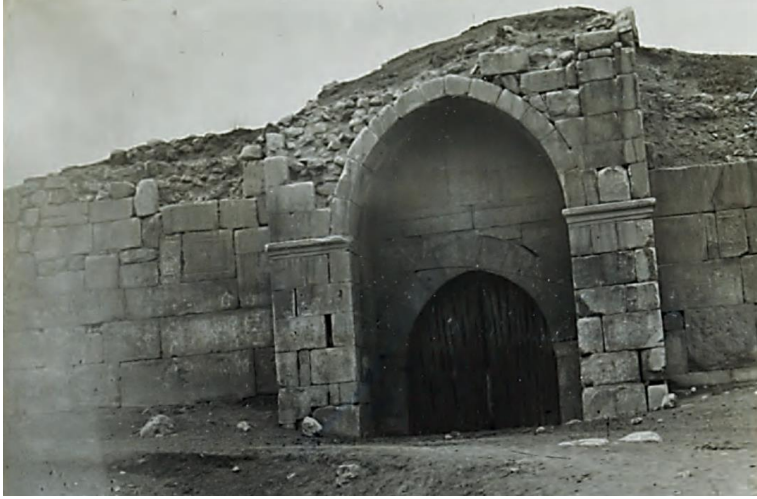
**Görsel 10.** 1940'lı yıllarda Raziye Sultan Han

1938 yılında Konya Müze Müdürü Mehmet Yusuf Akyurt hana gelerek incelemede bulunmuştur. İncelemede Rumi 1313 ve 1318 yıllarında, bu hanın önce Konya Vilayeti adına, daha sonra ise Maarif (Eğitim İdaresi) adına tapuya kaydedilmesi için emir verilmiş, mekteb için uygun olmadığı anlaşılmış olup vergi memurları çeşitli nedenlerle tereddüt etmiş, konu resmi yazışmalara dönüşmüş, ama sonunda hiçbir kayıt işlemi gerçekleştirilememiştir. Evkaf İdaresi (Vakıflar), han ve kervansaray gibi büyük ve eski eser sayılan binalara zaten el koymadığı için, han tamamen sahihsiz kalmıştır. Maliye, bir süre burayı aşar deposu olarak kullanmış aşar vergisinin kaldırılmasıyla bina terk edilmiş. Terk edilince, Muhasebe-i Hususiye (Özel İl İdaresi) tarafından el konulmuş, içinde tahta, demir ve hatta gübre gibi şeyler saklanmakta ve han bu yüzden çok kirli ve harap bir durumdadır (Görsel 10) (Akyurt, 1941, s. 78-81).

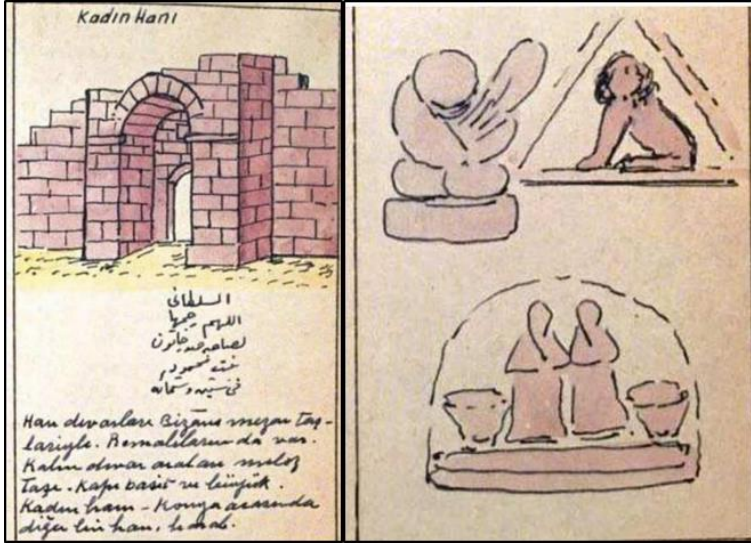
Görsel 11. 1950'li yıllarda Raziye Sultan Han

Han'ın kalın duvarlarının olduğunu ve duvar aralarının yer yer Bizans mezar taşları ile Romalılardan kalma mezar taşları ile kaplı olduğunu belirtmiştir (Görsel 11) (Çaycı A., 2016, s.49).

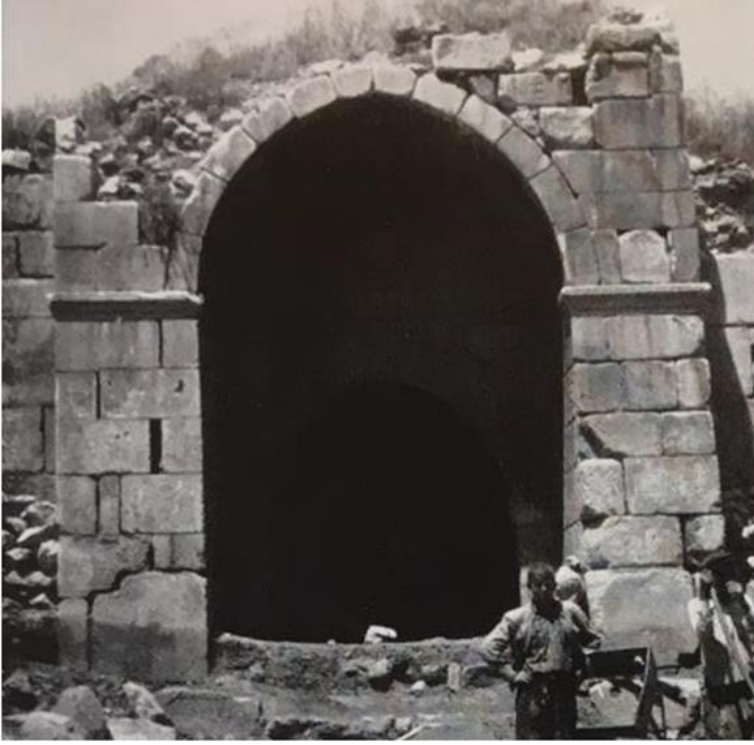
**Görsel 12.** 1950'li yıllarda Raziye Sultan Han

1950'li yıllarda Alman sanat tarihçisi Kurt Erdmann Konya gezisi sırasında Kadınhanı'na uğramış hanın avlusunda hana bitişik cami, samanlık, depo bölümlerinin olduğunu belirten ifadeler kullanmıştır ve Han'ın harap durumda ve kapalı olduğu anlaşılan bir fotoğrafını çekmiştir (Görsel 12) (Erdmann, 1961).

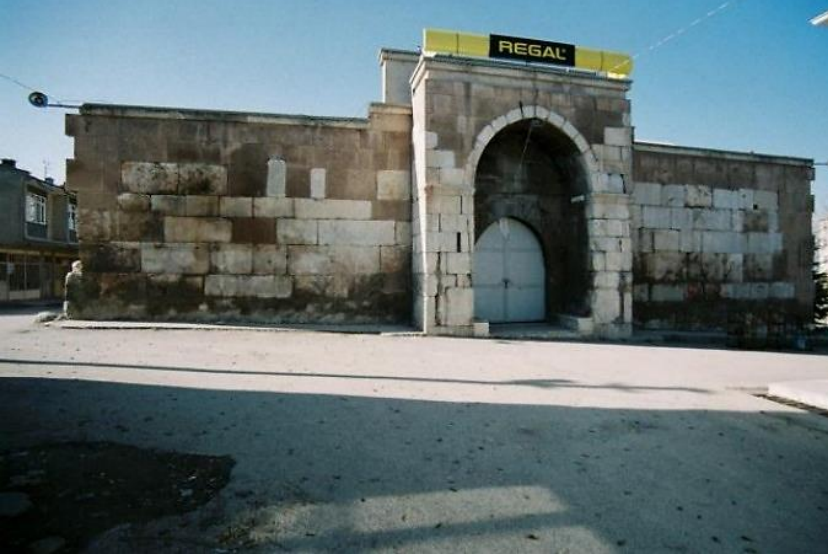
**Görsel 13.** 1987 yılında restorasyonu tamamlanıp mobilya mağazası olarak kullanımı
