ILGIN LALA MUSTAFA PAŞA HAMAMI'NIN TARİHSEL TESPİTİ VE ÖN DEĞERLENDİRMESİ

HISTORICAL IDENTIFICATION AND PRELIMINARY ASSESSMENT OF THE ILGIN LALA MUSTAFA PASHA BATH

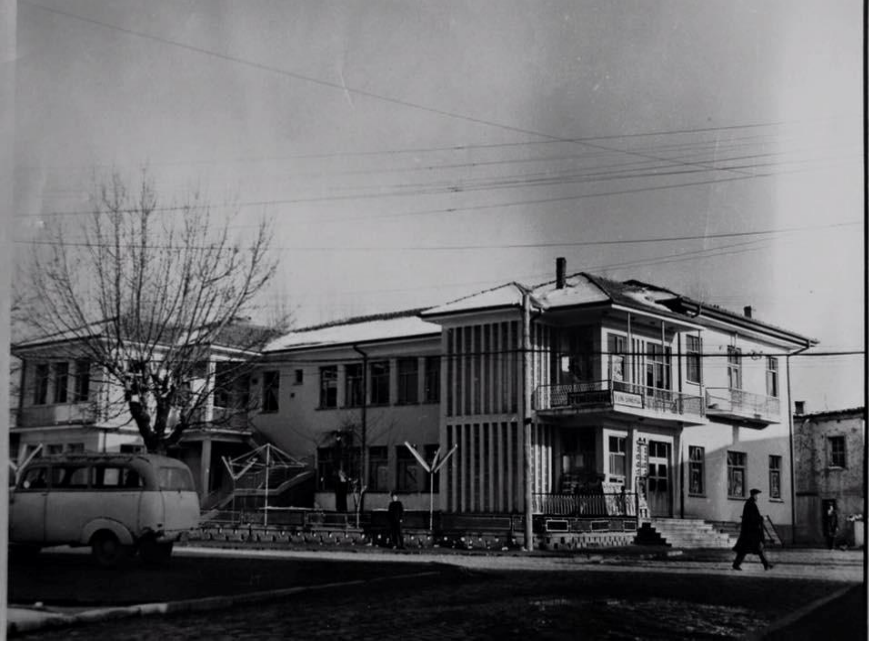
Görsel 1. Hamamın Üzerine 1960-1970 Yılları Arasında Yapılan ve 2018’li Yıllarda Kaldırılan İlgin Sinema ve Kültür Binası (**Kaynak:** Beytullah Yıldırım Arşivi)

Araştırma sürecinde İlgin’a yaptığımız saha ziyareti sırasında, bölge halkından edindiğimiz bilgilere göre, arastanın batı kapısının tam karşısında konumlanan ve günümüzde İlgin Belediyesi’nin “Osmanlı Kent Meydanı” projesi çerçevesinde düzenlediği geniş bir alan içerisinde yer alan, geçmişte bir sinema ve kültür merkezinin inşa edildiği alanda hamama ait bazı kalıntıların bulunduğu ifade edilmiştir. Bahsi geçen alan ile külliye arasındaki mesafenin yaklaşık 50 metre olduğu, ayrıca kalıntıların 1960’lı ve 1970’li yıllarda da gözlemlenebilir durumda olduğu anlaşılmaktadır (B. Yıldırım, kişisel iletişim, 5 Mart 2025). Aynı bölge hakkında Müderrisoğlu’nun çalışmasında da Sümerbank binasının bulunduğu dair bir bilgiye yer verildiği görülmektedir.

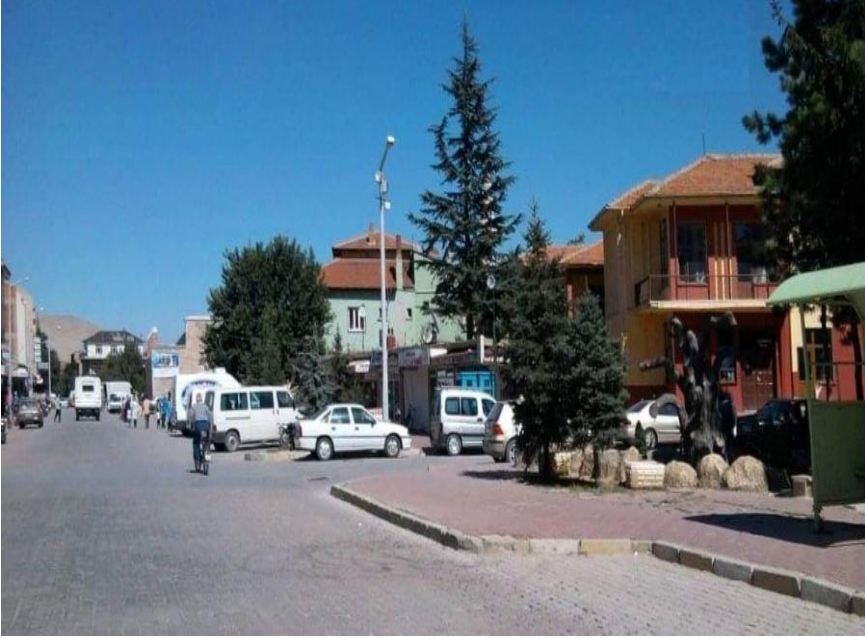
Görsel 2. Hamam Üzerine Yapılan Ilgın Sinema ve Kültür Binası ve Lala Mustafa Paşa Külliyesi (**Kaynak:** Beytullah Yıldırım Arşivi)

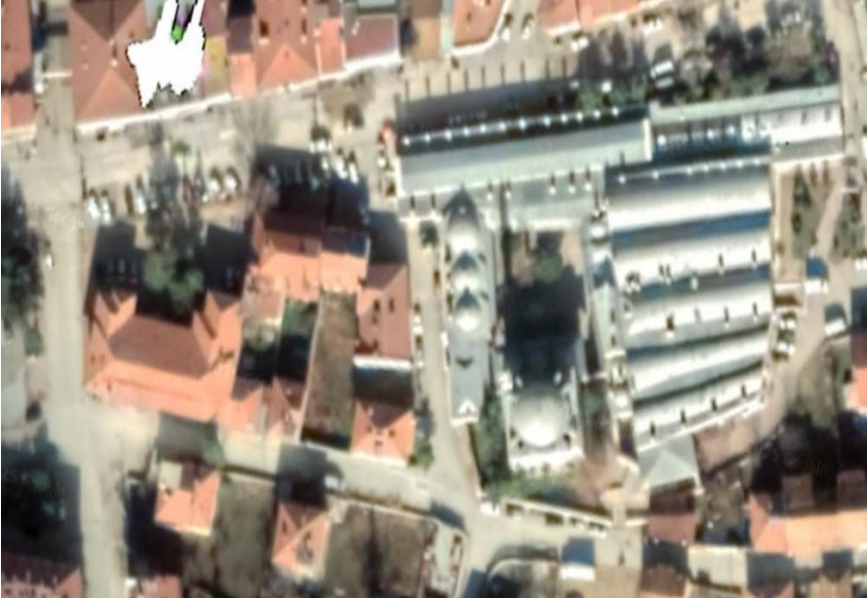
Görsel 3. Iğın Lala Mustafa Paşa Kervansarayı Koruma Alanının 13 Ocak 2018 Tarihli Görüntüsü (Erişim Adresi: [Google Earth](#). Erişim Tarihi: 15.04.2025)

Konya İli, Ilgın İlçesi, Şıhcarullah Mahallesi'nde Konya Kültür ve Tabiat Varlıklarını Koruma Kurulu'nun 11.03.1992 tarih, 1261 sayılı kararı ile tescil edilen ve 17.06.2002 tarih, 4576 sayılı kararı ile belirlenen Lala Mustafa Paşa Kervansarayı Koruma Alanı'nda gerçekleştirilen sondaj kazısından önce, muhtelif tarihlerde çekilmiş görüntülerinden hareketle alanın yıllar içerisinde geçirmiş olduğu değişimler hakkında bilgi vermemiz konunun daha anlaşılabilir olmasını sağlayacaktır. Alanın tespit edebilen tepeden çekilmiş en eski görüntüsü 2010 yılına aittir (Gör. 3). Bu görüntüde, koruma alanında külliyenin hemen yan tarafında bulunan sinema ve kültür binası ile sivil yerleşim yapılarının, 13 Ocak 2018 tarihinde çekilmiş olan görüntüye kadar varlığını sürdürmüş olduklarıdır.

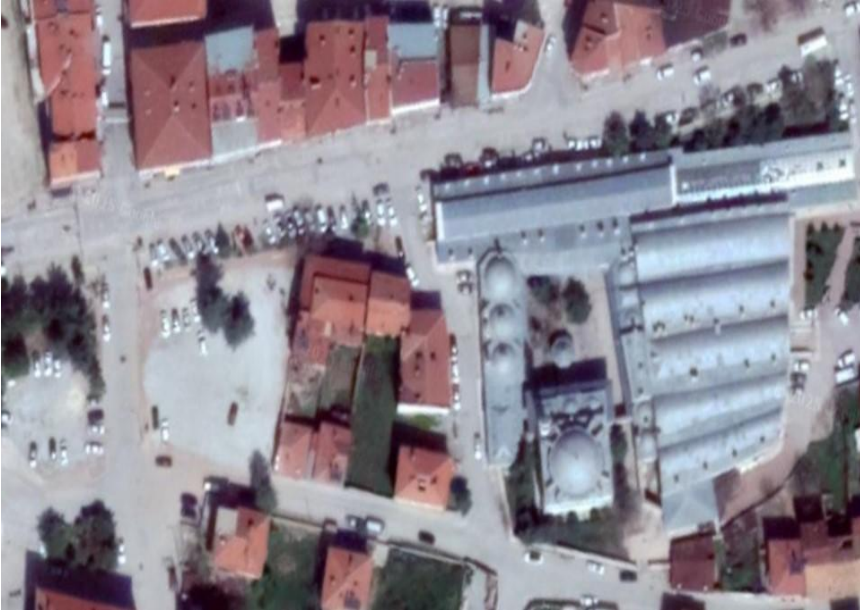
Görsel 4. Ilgın Lala Mustafa Paşa Kervansarayı Koruma Alanının 28 Mart 2018 Tarihli Görüntüsü (Erişim Adresi: [Google Earth](#). Erişim Tarihi: 15.04.2025)

28 Mart 2018 tarihinde çekilmiş (Gör. 4) yeni görüntüde ise altında hamam kalıntısına rastlanılan sinema ve kültür binasının artık olmadığı görülmektedir. Iğın Belediyesi'ne ait olan ve sinema ve kültür binası olarak kullanılan yapı, muhtemelen Şubat-Mart aylarında resmî kurumlar tarafından yıkılarak ortadan kaldırılmıştır.

Koruma alanında, Görsel 4'te görüldüğü üzere sinema ve kültür binasının ortadan kaldırılması sonucu boş kalan alan ile mülkiyeti Vakıflar Genel Müdürlüğüne ait 132 ada, 6 nolu parselde bulunan Lala Mustafa Paşa Külliyesi arasında sivil yerleşime ait yapılar ortada kalmıştır. Bu yapıların da 20 Eylül 2022 tarihinde çekilmiş olan tepe görüntüsüne kadar varlıklarını sürdürdükleri, ancak 26 Şubat 2023 tarihinde çekilmiş görüntüde ise tamamının yıkılıp ortadan kaldırıldıkları görülmektedir. Muhtemelen 2022 yılının aralık ayına kadar geçen üç aylık süreçte yıkım işlemi gerçekleştirilip, alan tamamen boş bir hale getirilmiştir. Sivil yerleşime ait binaların inşasından önce bu alanda da geçmişte taşınmaz kültür varlıklarının bulunabileceği, ancak bilinçsizce ortadan kaldırılmış olma ihtimalinin oldukça yüksek olduğunu düşünmekteyiz.

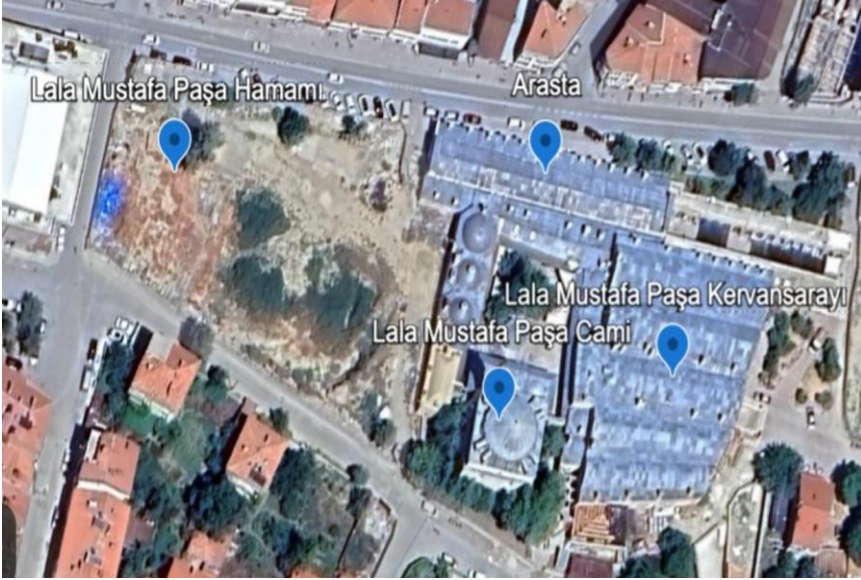
Görsel 5. İlgin Lala Mustafa Paşa Külliyesi ve Hamam'ın Tespit Edildiği Alan (Erişim Adresi: [Google Earth](#). Erişim Tarihi: 15.04.2025)

Şehrin tam ortasında boş kalmış bu alanda, hamam kalıntısının tespitine giden süreç birtakım rastlantılar sonucu olup, herhangi bir planlı yüzey araştırması veya kazı çalışması yapılmamıştır. İlk olarak şehir merkezinde inşası planlanan “Osmanlı Kent Meydanı” için hazırlanan kentsel tasarım projesi, 20.11.2020 tarih ve 7107 karar ile Konya Kültür Varlıkları Koruma Bölge Kurulu tarafından uygun bulunmuştur. Daha sonra Konya Büyükşehir Belediyesi Yapı Kontrol Dairesi Başkanlığı'nca 08.12.2022 tarihinde Konya İli, İlgin İlçesi, Şıhcarullah Mahallesi L27-B-24-A-3-A, L27-B-24-A-3-D paftası; 131,132,134,135,161 ve 548 numaralı adaları kapsayan alan üzerinde gerçekleştirilen “İlgin Osmanlı Kent Meydanı Projesi” işi kapsamında yapılan blokların temel kazısı ve hafriyat çalışmaları sırasında, 131 ada, 17 parsel ve bitişiğindeki tescil harici alanda kemerli bir yapı kalıntısına rastlanılmıştır. Burada muhtemelen kentsel tasarım projesine düşülen “Tescilli parsellerde ve bu parsellere komşu koruma alanında bulunan parseller üzerinde yapılacak her türlü uygulama ve fiziki müdahale öncesinde Konya Kültür

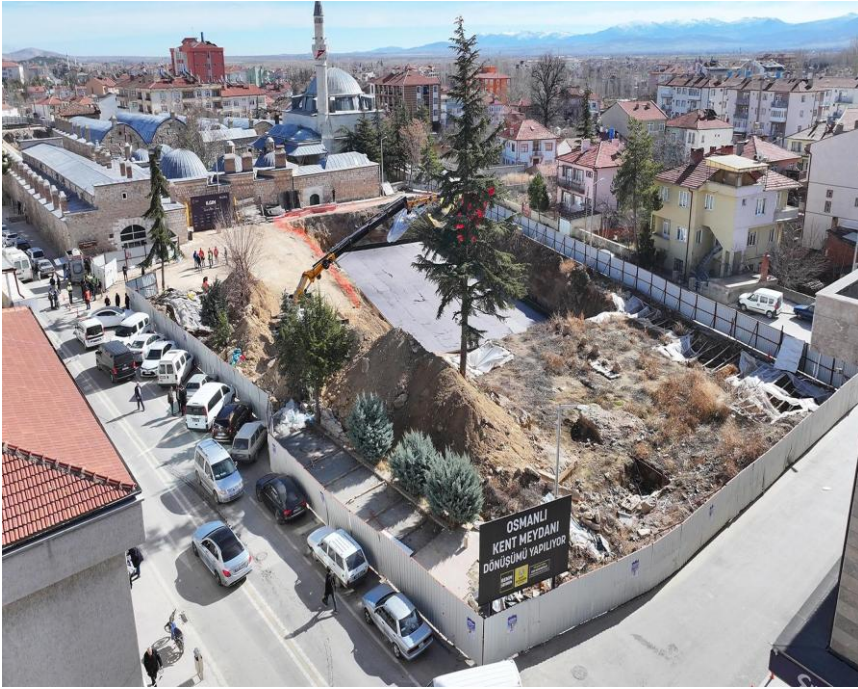
Görsel 6. Lala Mustafa Paşa Külliyesi ve Sağ Köşede Hamamın Bulunduğu Ilgın Osmanlı Kent Meydanı (**Kaynak:** Konya Büyükşehir Belediyesi Arşivi 2024)

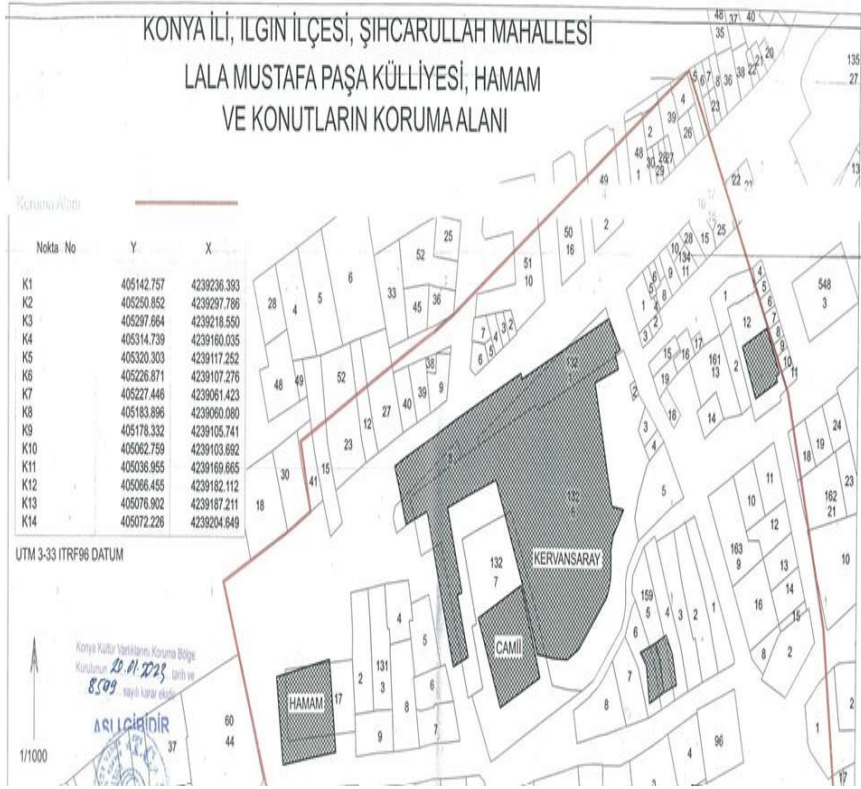
Görsel 7. Ilgın Lala Mustafa Paşa Külliyesi, Hamam ve Konutların Koruma Alanı (Erişim adresi: <https://korumakurullari.ktb.gov.tr/TR-338376/ocak-ayi-tescil-kararlari.html>. Erişim tarihi: 15.04.2025)

Konya Kültür Varlıkları Koruma Bölge Kurulu'nun 19.12.2022 tarihli 8505 sayılı kararında, Ilgın İlçesi Şihcarullah Mahallesi'nde bulunan Lala Mustafa Paşa Kervansarayı Koruma Alanı'nda bir kısmı ortaya çıkmış olan yapı kalıntısının tamamının ortaya çıkarılması için ilgili Müze Müdürlüğü uzmanlarınca temizlik

çalışması yapılması ve akabinde 2863 Sayılı Yasa kapsamında Korunması Gerekli Taşınmaz Kültür Varlığı olarak yapının tescil edilmesi ve korunma alanının belirlenmesine karar verilmiştir. İlgili Kurul Kararı doğrultusunda uzmanlar tarafından ilk olarak mevsim koşulları da göz önünde bulundurularak tonozlu yapının üstündeki, doğusundaki ve içindeki dolgu toprağı alınmıştır. Gerçekleştirilen sondaj ve kazı çalışmaları ile yapının sınırları, işlevi ve dönemi tespit edilmeye çalışılmıştır. Yapılan kazı çalışmaları, araştırmalar ve kurumlar arası gerçekleştirilen görüşmeler neticesinde, Konya Kültür Varlıklarını Koruma Bölge Kurulu'nun 20.01.2023 tarih, 8599 numaralı kararıyla tespit edilen yapının hamam olduğuna karar verilmiştir. Hamam, 2863 Sayılı Yasa kapsamında Korunması Gerekli Taşınmaz Kültür Varlığı olarak 1. koruma grubunda tescil edilmiş ve koruma alanı 1/1000 ölçekli kadastral haritada koordinatlandırıldığı şekilde belirtilmiştir.
