# FETHİYE-KAYAKÖY AŞAĞI KİLİSE-PANAYİA PİRGİOTİSSA KİLİSESİ VE YUKARI KİLİSE- TAXİARHİS KİLİSESİ SÜSLEME PROGRAMLARININ DEĞERLENDİRİLMESİ<sup>1</sup>

Zübeyde KORKMAZ  
Mardin Artuklu Üniversitesi, Türkiye  
zbydekrkmaz@gmail.com  
<https://orcid.org/0009-0002-3037-0072>

Tuğba BATUHAN TEKİN  
Mardin Artuklu Üniversitesi, Türkiye  
tugbabatuhan@artuklu.edu.tr  
<https://orcid.org/0000-0003-0045-4304>

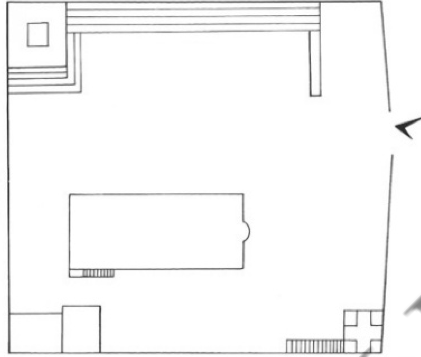
## Şekil 1.

*Panayia Pirgiotissa Kilisesi'nin (Aşağı Kilise) Yerleşim Alanı*

Kilise, Güney Ege'deki Rumların barındığı en büyük ve en eskisi olan Kayaköy'ün (eski adıyla Levissi) batısında, duvarlarla çevrili büyük bir avlu içerisinde (bkz. Şekil 1) yer almaktadır (Ovalı, 2009, s. 189). Kilisenin 1960'lara kadar cami olarak kullanılması, korunarak günümüze ulaşmasında önemli rol oynamıştır (Bozyiğit ve Tapur, 2010, s. 378). Kiliseye, doğuda yükselteli bir avlu kapısından ulaşılmaktadır.

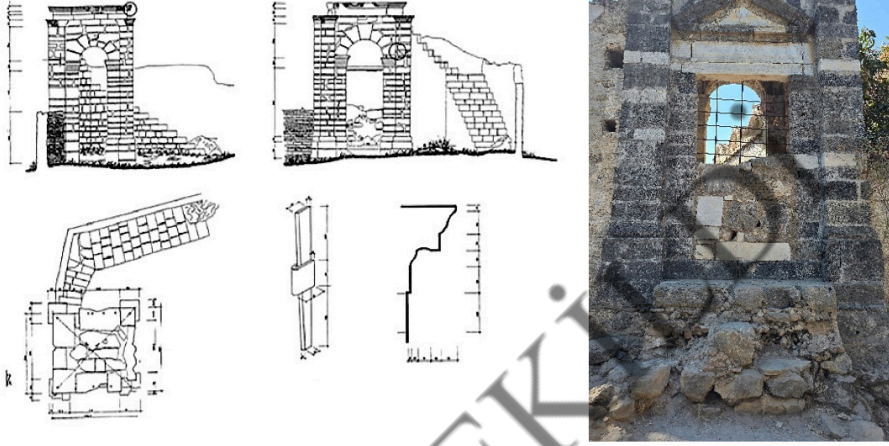
## Şekil 2.

### *Aşağı Kilise Çan Kulesi Rölövesi ve Çan Kulesinin Doğu Cephesi*

Avlunun güneydoğu köşesinde çan kulesi yer almaktadır. Çan kulesine, avlu duvarının güneyine bitişik yirmi bir taş basamakla çıkılmaktadır (bkz. Şekil 2). Çan kulesi kare planlı olup dört ayak üzerinde yükselir. Ayaklar, yuvarlak kemerli açıklıklarla birbirine bağlanmıştır. Kemerlerin başlangıç noktalarında yer alan başlıklar ile üst örtüye geçişi sağlayan silmeler hareketlilik sağlamıştır. Yapıya girişin sağlandığı doğu cephedeki kapı açıklığı sonradan yarıya kadar kapatılarak pencereye dönüştürülmüştür. Hafif dışa taşıntılı olarak yapılan kapının bu bölümünün üst örtüden hemen önce sonlandığı görülmüştür. Yapının iç mekânında üst örtüye geçişte kullanılan silmelere burada da yer verilmiştir. Araları harç dolgululu kesme taş malzemeli olan bu kısımda, mermer de görülür.

Kapı açıklığının dıştaki yüzünde yıkılmış durumda olan birkaç basamak yer almaktadır. Kapının söve bitişlerinde profilli silmeler yer almakta lentonun üzerinde ise antik mimariye özgü üçgen bir alınlık bulunmaktadır. Bu alınlığın içine, kabartma tekniğiyle işlenmiş bir figür (melek veya kuş) yerleştirilmiştir. Figürün baş kısmı tahrip olmuş olmakla birlikte, kilisenin naosundaki benzer kanatlı betimlemelerle karşılaştırıldığında melek tasviri olduğu düşünülmektedir (bkz. Şekil 2). Üçgen alınlığın hemen üzerinde beşik kemerli bir alınlık yer alır. Merdivenle çıkılan üst alandaysa çanın olduğu bölüm günümüze ulaşamamıştır.

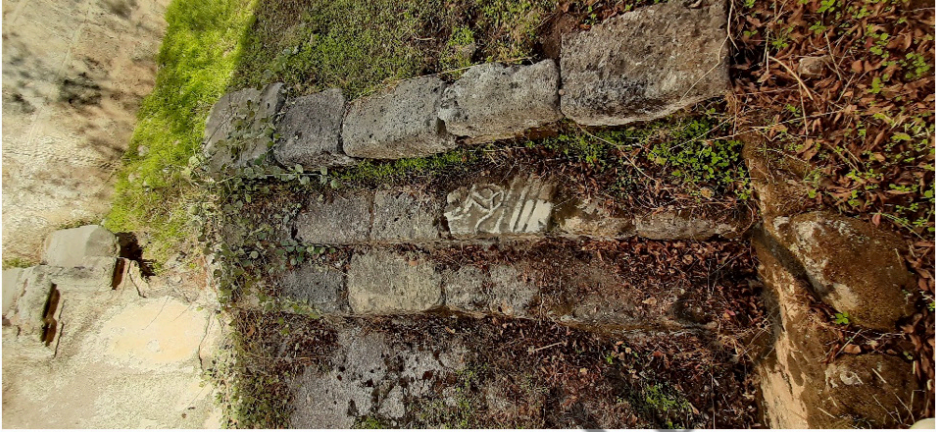
### Şekil 3.

#### *Avlunun Güneyinde Bulunan Merdiven*

Avlunun güneybatı köşesinde yer alan iki mekândan, en batıdaki bölümün üstü kubbeye örtülüdür. Yapıdaki işlevsel özelliğinin ne olduğuyla ilgili kesin tanımlamaların yapılamadığı birim içerisinde Rum cemaatine ait olduğu düşünülen kemik kalıntılara rastlanmıştır. Bu yapının doğusunda, ocak nişi ve mazgal tipi pencerelere sahip ikinci bir ek mekân bulunmaktadır. Üst örtüsü tamamen yıkılmış olan bu ikinci mekânın girişi doğu yönde yer almaktadır. Çan kulesine doğru gidilen yolda arazi yükselir ve üç sıra merdivenle avluya devam edilir. Merdivenlerin orta basamağında devşirme malzeme kullanımına rastlanmaktadır (bkz. Şekil 3).

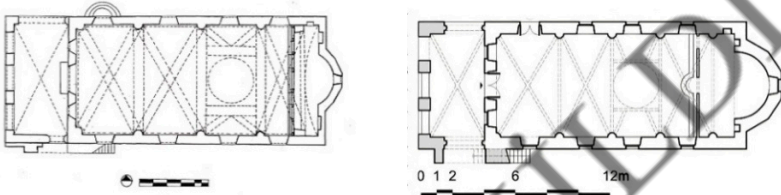
#### **Şekil 4 ve Şekil 5.**

##### *Aşağı Kilise Planı*

Aşağı Kilise, doğu-batı doğrultusunda uzanan, tek nefli, narteksli ve dikdörtgen planlı bir yapıdır. Batısında narteks, doğusunda apsis yer almaktadır (İlter, 1991, s. 478; Aydın, 2013, s. 20). Apsis içten yarım daire, dıştan beş cephelidir. Bema önü, içten kubbe, dıştan piramidal külahlıdır (bkz. Şekil 4, 5). Tüm üst örtü kiremitle kaplıdır. Kilise 27x9,45 m boyutlarındadır (Γιώργος Ντέλλας, 2007, s. 144). Yapı malzemesi, düzgün kesme taş, mermer ve düzeltilmiş moloz taştır. Naos, kuzey-güney duvarlarda dörder gömme sütunun taşıdığı perkitme kemerleriyle beş bölüme ayrılır. Doğu bölümde, bema alanı kubbeye örtülüdür. Kubbeyi kuzey ve güney yönlerinden birer yarım kaburgalı çapraz tonoz, diğer bölümleri de gotik mimaride çokça kullanılan kaburgalı çapraz tonoz örtmektedir. Kuzey ve güney duvardaki gömme sütunlar, bemada yer alan ikonostasisi destekler. Bema alanı, apsis yarım dairesinde bir pencere açıklığına sahiptir. Apsis duvarının iki yanında birer tane ve bemanın kuzey duvarında bir tane olmak üzere üç tane dikdörtgen niş açıklığı bulunur.

Kilisenin içi doğuda iki, kuzeyde yedi, güneyde sekiz, batıda girişin iki yanında birer tane ve üst örtüde bir tane olmak üzere toplam yirmi pencereyle aydınlatılır. Kapı ve pencerelerin lento ve söveleri mermerden yapılmıştır. Yapıya giriş, batıdan ve kuzey duvarın batısında yer alan kapı açıklıklarıyla sağlanır. Kuzeydeki kapı açıklığının önünde yarım daire şeklinde üç basamaklı merdiven bulunur.

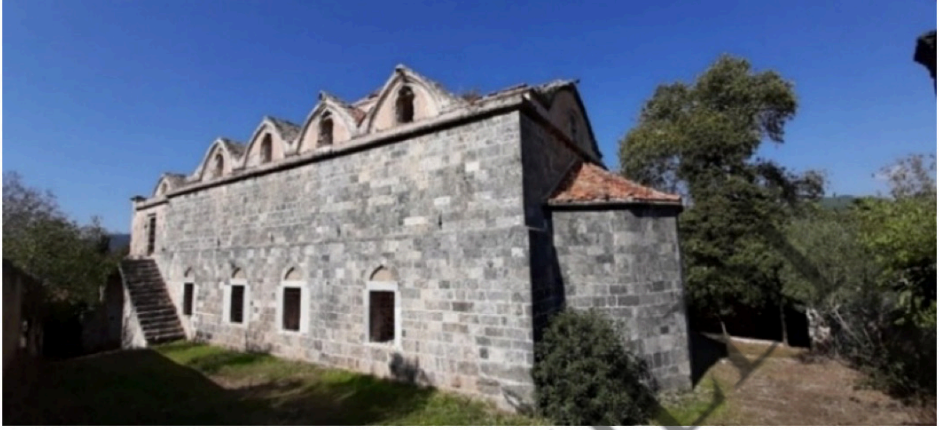
## Şekil 6.

### *Aşağı Kilise Güney Cephesi ve Apsis*

Kilise'nin güney cephesinde, gri renkli düzgün kesme taş malzeme, narteks bölümünde ise düzeltilmiş moloz taş kullanılmıştır. Bunun dış yüzeyi de kırmızı sıvayla kaplanmıştır. Cephenin birinci kat seviyesindeki dört pencereden doğu bölümdeki ilk pencere, dikdörtgen formda olup mermerle çevrelenmiştir. Lentonun üzerinden, kesme taştan sivri kemerli alınlık yükselmektedir. Niş izlenimi veren bu alınlığın içi boş bırakılmış olup yapının cephelerinden daha açık bir tona sahiptir. Pencere açıklığında şebekelere yer verilmiştir. Diğer üç pencere de benzer özellikte yapılmıştır. Cephedeki pencerelerden ortadaki ikisinin söveleri geniş olarak düzenlenmiş, doğudaki pencerenin sövelerinde niş benzeri ufak oyuntular oluşturulmuştur. Doğu pencerenin başlangıç hizasına yakın, zeminden on beş merdivenle galeri katına geçiş sağlanmıştır (bkz. Şekil 6). Galeri katında şebekeyle kapalı kapı açıklığı dikdörtgen formda olup çevresi silmelerle hareketlendirilmiştir. Boya kalıntılarında silmelerin, kobalt mavisiyle boyandığı anlaşılır. Kilisenin, dış yüzeyi, narteks alanı ve üst örtüsü haricinde Yukarı Kilise'deki gibi cephelerde kırmızı sıva kullanılmamıştır. Üst örtüye geçiş, yaklaşık 10 santimetre daha içeride tutulmuş ve buradaki silmelerle tüm yapı çevrelenmiştir. Üst örtüde kaburgalı çapraz tonozlar, dıştan dalgalı görünüm ve üçgen oluşturmuş, bu üçgenlerin ortalarına da dikdörtgen kesitli yuvarlak kemerli pencereler yerleştirilmiştir. Pencere kenarları silmelerle hareketlendirilmiştir.

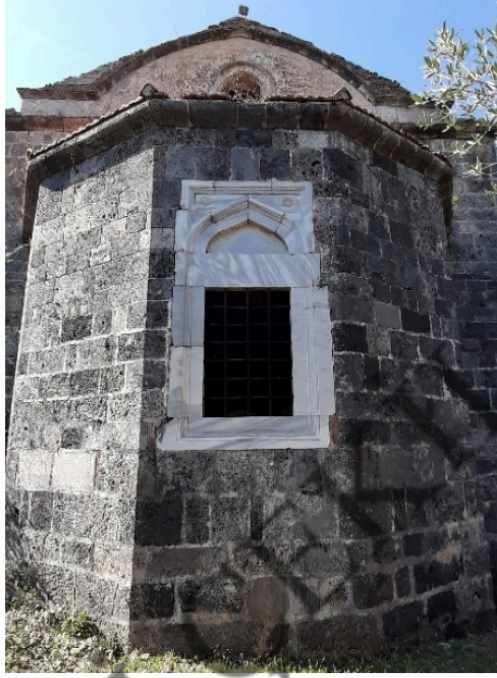
## **Şekil 7.**

### *Aşağı Kilise Doğu Cephe*

Doğu cephe, üst örtüye kadar kesme taş malzemedendir. Apsis içten yarım daire dıştan beşgen formdadır. Beşgenin ortasındaki yüzünde, dikdörtgen kesitli mermer çerçeveden yapılmış pencere açıklığı vardır (bkz. Şekil 7). Güney cephedeki pencere sövelerinden farklı olarak, mermer malzeme silmelerle hareketlendirilmiş ve sivri kemer oluşturulmuştur. Sivri kemer içindeki alanda sağır niş uygulaması bu pencerede de görülür. Kemer köşeliklerinde rozet motifleri bulunmaktadır. Beş dilimli apsinin üst örtüye geçişinde silme kullanılmıştır. Üst örtü de beş dilimli düzene sahip ve kiremitle örtülüdür. Kilisenin doğu cephesinde, sivri kemerli üst örtünün orta bölümüne gül pencere açılmıştır. Sivri kemerin yüzeyi, tüm cephelerin üst seviyesinde kullanıldığı gibi kırmızı sıvayla kaplanmıştır.

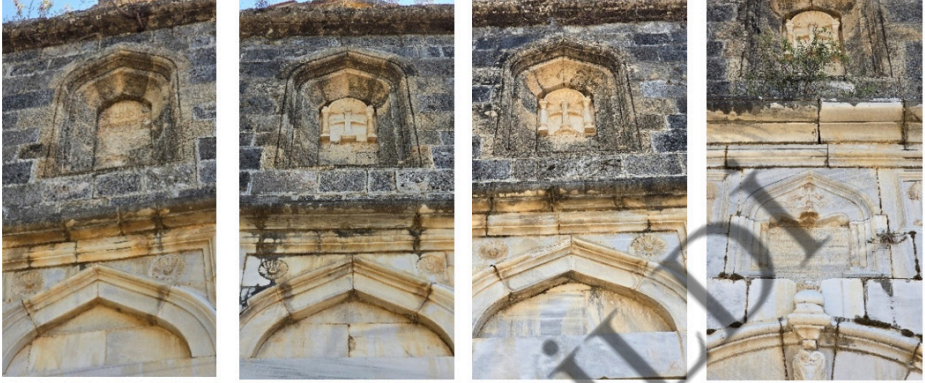
### Şekil 8.

*Kilisenin Kuzey Cephesinde Yer Alan Haç Motifleri (Doğudan Batıya Sırasıyla)*

Kuzey cephe diğer cephelere göre daha fazla süslemeye sahiptir (bkz. Şekil 9). Cephenin ikinci kat seviyesinde derin kör nişler açılmıştır. Bu nişlerin içlerinde haç kabartmalar bulunmaktadır. Cephede tek sıra seki, narteks alanına kadar uzanır. Kiliseye, kuzeybatıdan nartekse yakın konumda, üzerinde barok rölyefler barındıran bir kapıyla girilir. Ö. Erol'un (2003) yayınladığı plana göre naosa girişi sağlayan bu kapının, dıştan yarım daire formlu birkaç basamağı bulunmaktayken günümüzde bu merdiven basamakları deforme olmuş durumdadır (Erol, 2003). Cephede, doğudan itibaren üç pencere ve bir kapı açıklığı vardır. Cephenin alt pencerelerinde mermer kullanımı ve süslemesi, doğudaki apsisin penceresiyle benzerlik taşır. Yapıdaki tüm pencereler demir şebekelidir. Kapı açıklığının ve pencerelerin üzerindeki nişlerin içerisinde, sütunlar arasında kabartma teknikli farklı haç motifleri ve haç motiflerinin bitiminde de istiridye kabuğu motifi bulunur (bkz. Şekil 8). Fakat cephenin doğudaki nişin içerisindeki haç motifi, diğerlerinden farklı olarak sütunlar arasında yer almaz ve daha küçük boyutlardadır.

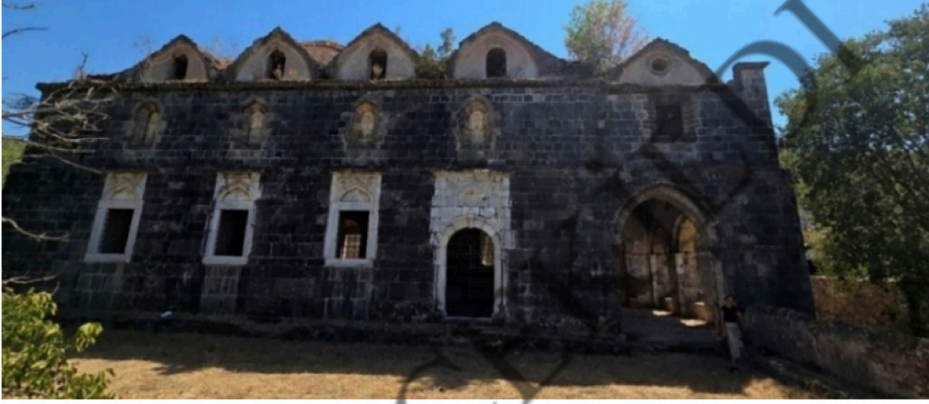
### **Şekil 9.**

#### *Aşağı Kilise Kuzey Cephe*

Kuzey giriş kapısının söveleri ve dış yüzeyi mermer malzemelidir. Kapının yerinde demir şebekeler bulunur (bkz. Şekil 9). Yuvarlak kemerli kapının kilit taşının iç yüzeyinde altı kollu rozet motifi, çiçeği anımsatır. Kilit taşının cepheye bakan kısmında, iki *S* kıvrımı yürek motifi oluşturur. Yürek motifinin üzerinde dokuz satırlık kitabe bölümü bulunur. Kitabenin iki yanı sütunla hareketlidir. Kitabeyi üstten yatay *S* kıvrımları çevreler ve *S* kıvrımının ortasından yukarıya haç motifi çıkar. Haçın kaide kısmının bitiminde boydan boya yazı kuşağı vardır. Süsleme motifleri, silmelerle süslü sivri kemerle son bulur. Bunun iki yanında simetrik olarak yerleştirilmiş, silmelerle hareketli dikdörtgen pano içinde palmiye ağaçları yer alır. Giriş kapısı üzerindeki kitabeye göre; kilisenin depremde temelene kadar yıkılıp yeniden yapıldığı, yapımının kırk yıl sürdüğü (1840-1880 arası), mermer malzemelerin yolda işlenerek getirildiği ve İtalyan bir mimardan bahsedilmiştir (Bulhaz vd., 2001, s. 15, 16). Naosa girişi sağlayan 260x155 cm ölçülerindeki ana kapı sedir ağacından yapılmıştır. 1971'de Muğla Fethiye Müzesi'ne götürülen ve kiliseyle çağdaş olduğu düşünülen ahşap kapı, simetrik bir düzen özelliği gösteren bezeme programıyla dikkatleri çekmiştir. Bezeme kapı kanatları üzerine, bütüne bakıldığında yarım daire şeklini sunan bir alan içine işlenmiştir. Geometrik ve bitkisel karakterli desen öğelerin figürlerle birleştirildiği bu zengin süsleme kompozisyonu oyma tekniğinde yapılmıştır. Kapının alınlık kısmında simetrik düzende olacak şekilde iki tane altı kanatlı serafim meleği tasviri yer almaktadır. Sağ kanat üzerinde yer alan meleğin altında bulunan küçük bir kartuş haricinde

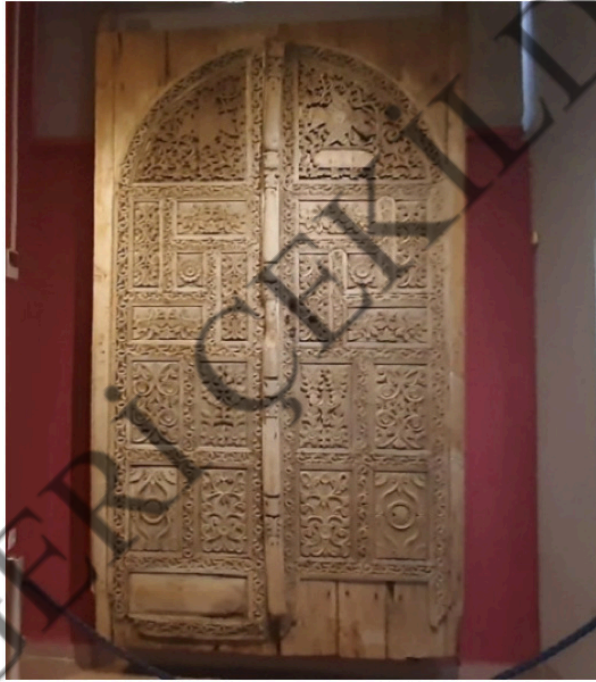
**Şekil 10.**

*Aşağı Kilise'nin Muğla, Fethiye Müzesi'nde Sergilenen Kapısı*

her iki yöndeki motifler birbirleriyle hemen hemen aynıdır. Panoların araları kıvrım dallarından oluşan stilize bitki motifleriyle çevrelenmiştir. Kapının ortasındaki binide aralıklı olarak üç adet lale motifi işlenmiştir. Lale motifinin yaprak kısmı, iyon başlığındaki kıvrıma benzetilmiştir (bkz. Şekil 10).

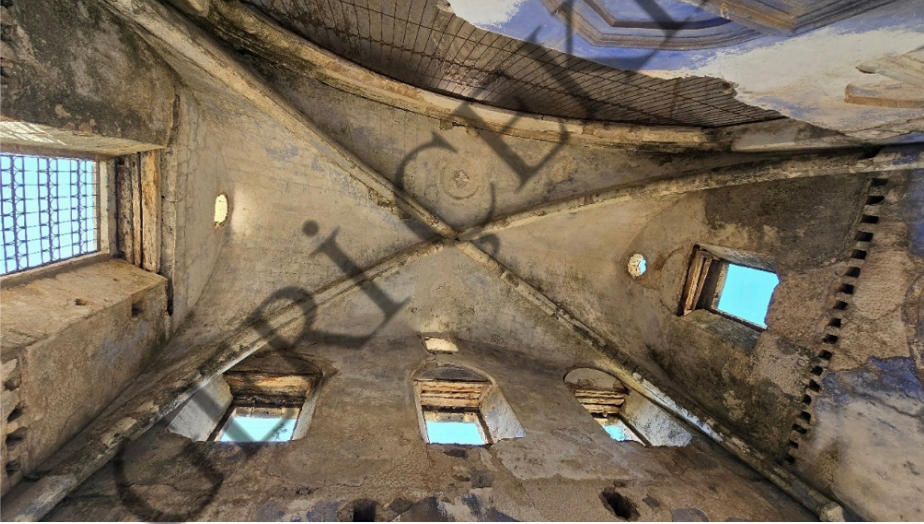
### **Şekil 11.**

*Aşağı Kilise Narteks Üst Örtüsü ve Galeri Katına Ait İzler*

Batıdaki narteks, iki kat düzene sahip olup galerinin zemini yıkılmış vaziyettedir. Hatıl deliklerinden galerinin ahşap zemine sahip olduğu anlaşılır. Galerinin üst örtüsü kaburgalı çapraz tonozdur (bkz. Şekil 11). Tonozun kuzey ve güney bölümü dışta sivri tonoz oluşturacak şekilde yükselir. Kilisenin batı cephesi, önden üç ve kuzeyle güneyden girişi sağlayan birer sivri kemerli açıklığa sahiptir. Ön yüzde sivri kemerler silmelidir. Kemerlerin başlangıcından itibaren cephe kırmızı sıvalıdır. Kemerlerin alt seviyesi düzgün kesme taştır ve sıvasızdır. Batı yüzdeki üç açıklığın ikisi, yarı seviyeye kadar kapalıdır. Kemerlerin üzerinde, simetrik olarak dikdörtgen kesitli üç pencere açılmış olup pencereler silmeyle hareketlendirilmişlerdir. Kuzeybatı ve güneybatı köşeler, beden duvarından yüksek vaziyettedir. Üst örtüde batıya bakan yüzde gül pencere bulunur. Narteksteki kapı açıklığı dışında pencerelerdeki demir şebekeler günümüze ulaşamamıştır. Nartekste güney ve kuzey duvarların üst bölümünde gül pencereler yer alır. Üst örtünün kobalt mavisiyle boyalı olduğu tonoz aralarındaki boya izlerinden anlaşılmaktadır. Narteksin güneyindeki duvar, galeriye çıkan merdivenleri desteklemektedir. Narteksin

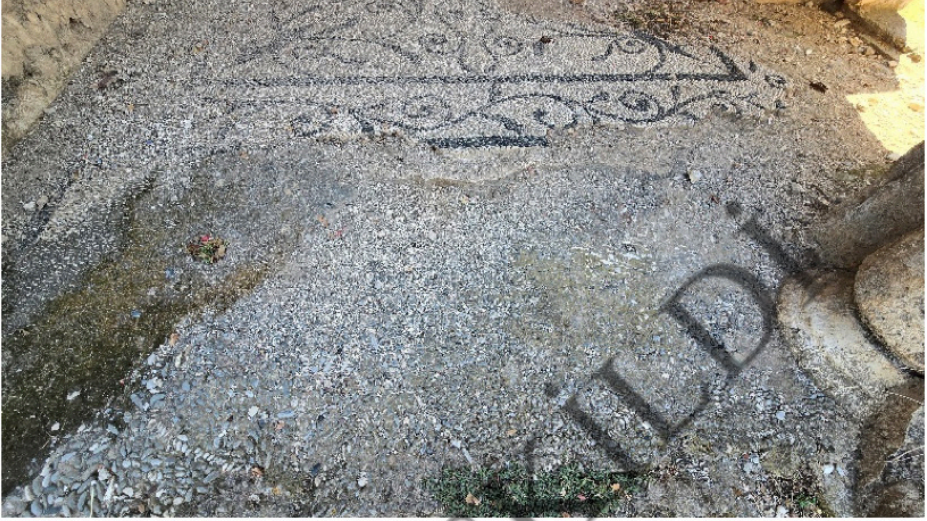
**Şekil 12.**

*Aşağı Kilise Narteks Zeminindeki Çift Kat Mozaik Uygulaması*

ve naosun içi tamamen alçıyla kaplıyken günümüzde bu alçıların çoğu dökülmüş durumdadır. Narteks ve naos zemini çakıl taşı mozaik tekniğiyle bezenmiştir. Narteks alanındaki çakıl taşı mozaik döşemenin altında mavi ve beyaz renklerden oluşturulmuş bir mozaik taban daha bulunur (bkz. Şekil 12) (Bulhaz vd., 2001, s. 15). Narteks alanındaki tonozun doğu ve batı kısmında alçı malzemedeki madalyonlar, simetrik olarak yerleştirilmiş ve madalyonların içleri rozet motiflidir.

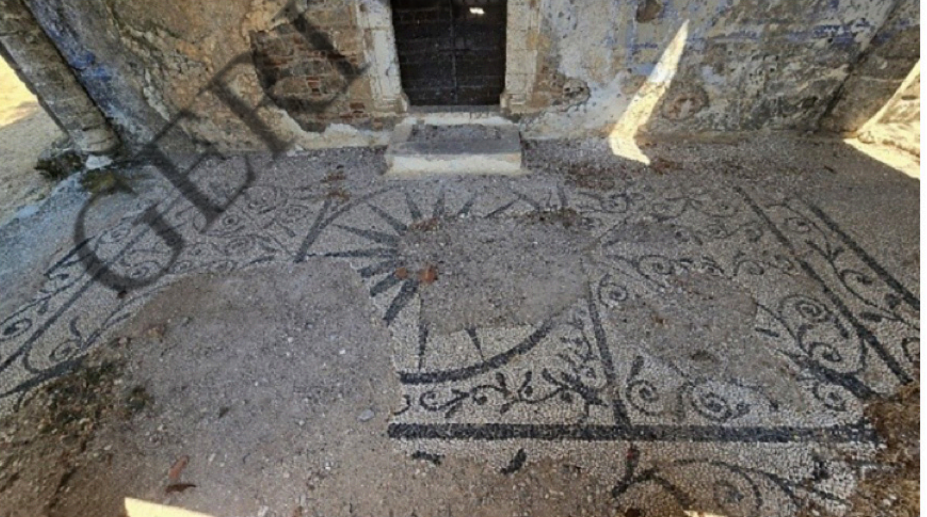
**Şekil 13.**

*Aşağı Kilise'nin Narteksindeki Mozaik*

Narteksten naosa girişi sağlayan kapı önündeki tek basamakta da çakıl taşı mozaik uygulaması görülmektedir. Siyah ve beyaz renkli taşların yan yana getirilmesiyle oluşan zemin döşeme mozağında süsleme kompozisyonunun oluşturan betim öğelerinin işlenişinde siyah taşlar kullanılmıştır. Beyaz taşlar ise zemin dolgusunda bezemeler için bir arka fon oluşturulmasında kullanılmıştır. Nartekte çakıl taşı zemin mozağı üzerinde yer alan süsleme kompozisyonu üç ayrı pano halinde düzenlenmiştir. Orta panonun merkezinde, dairesel bir madalyon içine yerleştirilmiş güneş biçimli bir rozet motifli bulunmaktadır. Bu merkezî motif dört yönde kompozisyona

dinamik bir yayılım etkisi kazandıran kıvrım dallardan oluşan bir bitkisel bezeme ile çevrelenmiştir. Orta panonun iki yanındaki panolarda motifler simetrik olarak işlenmiştir. Köşeden gelişen desenler, orta panonun dört köşesindeki kıvrım dalların büyütülmüş hallerine benzer. Bu panolarda, iki köşeden gelişen kıvrım dallardan tek sıra siyah çakıl taşı dizisi düz bir hat şeklinde merkezde birleşerek üçgen meydana getirir. Ortadaki üçgen içerisinde, merkezde köşeden gelişen kıvrım dalların uç kısmı volüt oluşturarak merkezde kıvrımlarla S motifi haline dönüşür. Ortaya çıkan motiflerle böylece simetrik bir vurgu sağlanmış olur. Beyaz zemin üzerine siyah renkli çakıllarla oluşturulan panolar, kıvrım dallardan oluşan dış bir bordür ile çerçeve içine alınmıştır (bkz. Şekil 13).

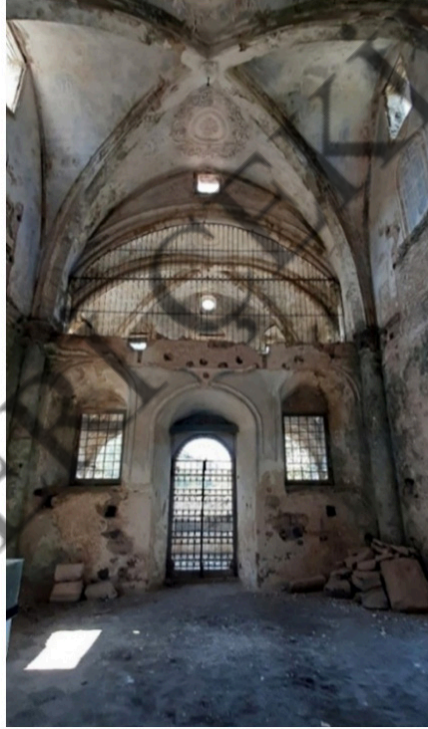
#### **Şekil 14.**

*Aşağı Kilise Naostan Batıya Bakış*

Narteks giriş cephesinde, ortada kapı ve kapının iki yanında dikdörtgen formda pencereler yer alır. Malzeme olarak düzeltilmiş moloz taş ve aralarında tuğlalar kullanılmış olup dıştan sıvalı ve kobalt mavisiyle boyalıdır. Kapı ve pencerede kireçtaşı, beyaz ve mavi boya kullanımı görülür. Kapı ve pencere üzeri sivri kemerlidir. Bu sivri kemerlerin içleri sağır ve sade bir düzendedir. Pencereler ve kapı, içten yuvarlak kemerli olup kenarları alçıyla kartuşludur. Kapının yuvarlak kemerinin ortasındaki kartuştan, iki yana motif açıldığı izlerden anlaşılır. Kartuş içleri maviyle boyalıdır (bkz. Şekil 14).

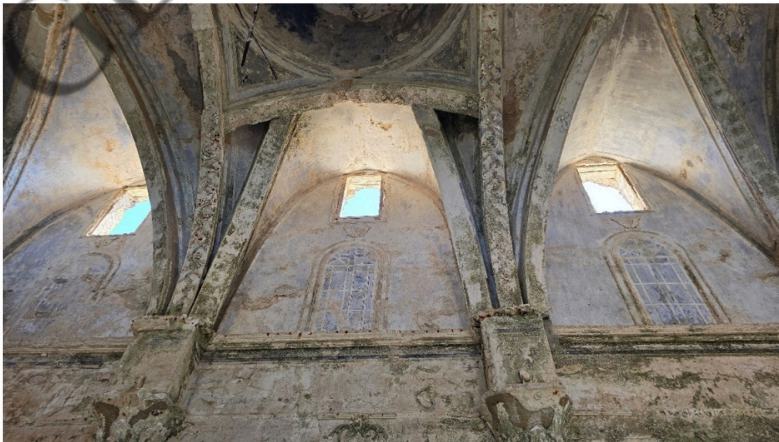
### Şekil 15.

*Aşağı Kilise Naosundaki Yapay Pencere Tasvirleri*

Kilisede malzeme olarak içte düzgün kesme taşlar kullanılmış, alçıyla kapatılmış ve alçıların çoğu dökülmüş durumdadır. İki kat düzendeki pencerelerden alt kattakiler içten yuvarlak kemerlidir. Kuzey duvarda, doğudaki ilk pencerede devşirme malzeme kullanımı göze çarpar. Duvarlarda, pencere üstlerinde ve tonozların arasındaki kemer içlerinde, kobalt mavisi üzerine beyaz renkte alçı kabartmalı desen uygulaması vardır. Doğu bölümündeki yoğun figüratif desenler doğudan uzaklaştıkça kendini bitkisel ve geometrik motiflere bırakır (İlter, 1991, s. 480; Bulhaz vd., 2001, s. 15). İkinci kat seviyesindeki pencere altlarında, duvar resimlerinde imitasyon pencere tasvirlerinin işlendiği görülür. Beyaz renkle pencere profil şekli meydana getirilmiş ve araları da mavi renkle boyanarak gökyüzü yansıtılır. Bu yapay pencereler yuvarlak kemerle sonlanır. Yuvarlak kemerin hemen altındaki süslemede, pencere ortalıklarıyla haç motifi vurgusu bulunur. Burada mavi, beyaz ve altın renginin kullanımı hâkimdir. Üst kat seviyesindeki pencerelerin alt kısmıyla yapay pencere görünümü aralarında, alçı malzemedeki kabartma tekniğiyle melek tasvirleri yer alır (bkz. Şekil 15). Kuzey ve güney duvarda gömme sütunlar, korint düzendeyken batıdaki duvar köşelerindeki iki gömme sütunda dor düzendedir. Sütun başlıklarının aralarını oluşturan pencerelerin üstündeki bölümde, yatay panolar işlenmiş ve bu yatay panolarda eşkenar dörtgen (*rhombus*) ve bunların ortasındaysa daire motifleri yer alır. Bu motifler zamanla oluşan yıpranmadan kaynaklı çok zor seçilebilmektedir (bkz. Şekil 15). Panoların üzerindeki silmeler duvar boyunca devam eder.

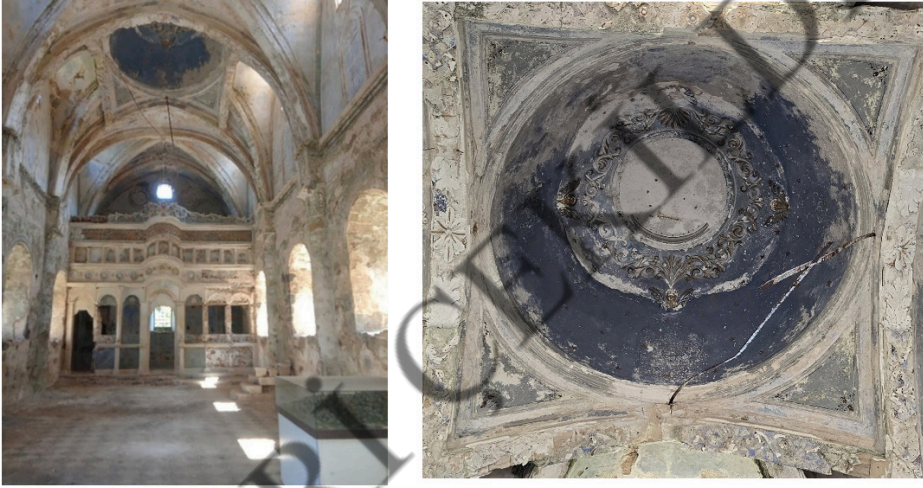
### **Şekil 16.**

*Aşağı Kilise Batıdan Naos Alanında Doğuya Bakış ve Kubbe Detayı*

Güney duvar, genel olarak kuzey duvarla benzer özellikler (giriş kapısı ve sütun başlıkları hariç) taşımaktadır. Doğudan bir ve ikinci pencere arasında (ilk gömme sütundan sonra) birkaç basamaktan oluşan ambon yer almaktadır (bkz. Şekil 16). Kuzey duvardaki izlerden yola çıkılarak, ambonun orijinalinde kuzeyde konumlandırıldığı anlaşılmaktadır. Bema alanında mermerden yapılmış olan ikonostasis, naos alanını sınırlandırmaktadır.

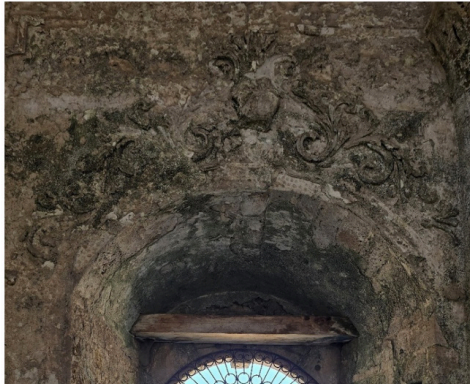
### **Şekil 17.**

*Aşağı Kilise Kuzey Giriş Kapısı Alçı Bezeme*

Kilisenin kuzeybatıdaki kapısı, içten yuvarlak kemerli formdadır. Kapı önünde tabana mozaikle 1888 tarihi işlenmiş olup kilisenin yapım zamanını vermektedir (bkz. Şekil 18). Tarihin, beyaz çakıl taşı zemin üzerine siyah çakıl taşıyla yazıldığı görülmektedir. Tarih, yuvarlak kemer içine alınmış ve kıvrım dallar kemeri ve yazıyı kuşatmaktadır. Naos alanının geneline hâkim olan bir siyah bir beyaz çakıl taşından karelerin oluşturduğu baklava motifi, kapı önünde farklılık göstermektedir. Buradaki motif, tarihe doğru yönelen ve iki yöne ayrılan dallar şeklindedir (bkz. Şekil 16, 18). Bu motif, narteks alanındaki kıvrım dal motiflerini anımsatmaktadır. Kuzey giriş kapısının naosa bakan yuvarlak kemerinin merkezinde, alçı malzemedan yapılmış vazodan çıkan dallarla yanlara doğru kemeri saran kıvrım dallar, kapının süsleme programını oluşturmaktadır (bkz. Şekil 17).

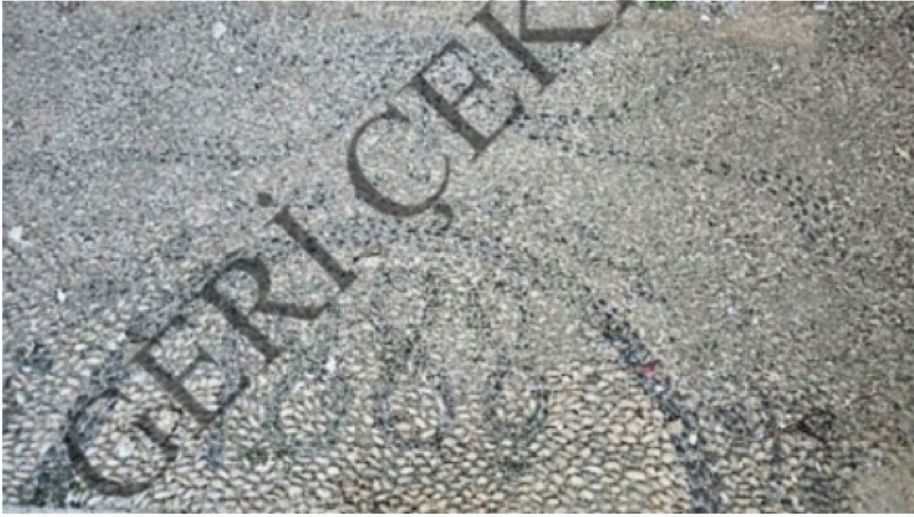
### Şekil 18.

*Aşağı Kilise 1888 Tarihini Veren Mozaik*

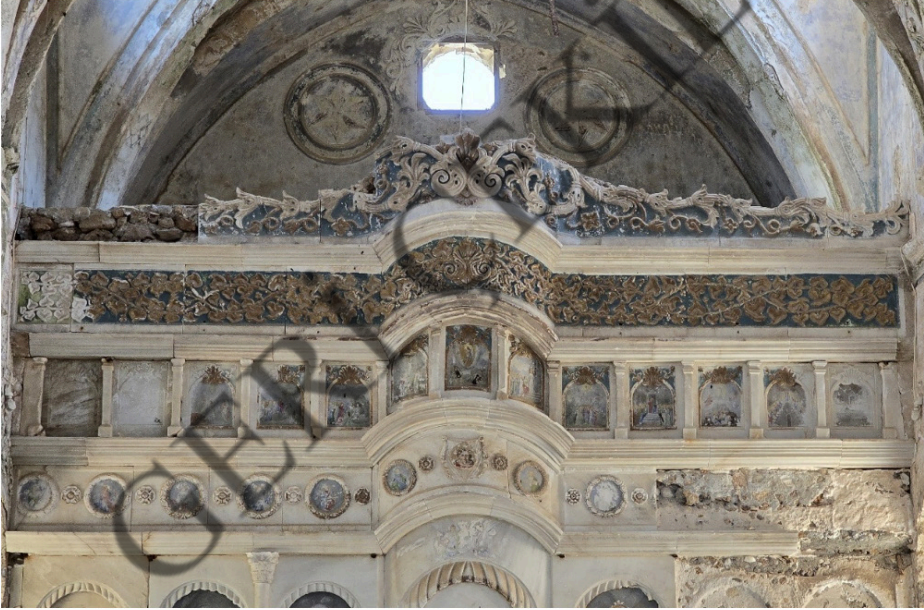
### **Şekil 19.**

*Aşağı Kilise İkonostasis Detayı ve Apsiste Yer Alan Motifler*

Bema alanı zeminden iki basamak yükseltilmiştir. Buradaki mermer (arka yüzü taştan) ikonostasis, sütuncelerle kuşatılmış, bölümlere ayrılmıştır. Sütunce başlıklarındaki *korinth* düzen, yapının geneline hâkim olan eklektik stil öğelerindedir. Ortadaki kapı basık yuvarlak kemerli olup mermer sövelidir. Kapının yanları da mermerden sütuncelerle çevrilidir. Kapı alınlığında iki adet melek tasviri bulunmaktadır. İkonostasisin kuzey bölümündeki açıklık da kapı olarak kullanılmıştır. Kilisenin kullanıldığı dönemde buraya muhtemelen diğer kiliselerde de kullanılan dini tasvirli bir

perde asılmıştır. Sütuncelerle ayrılmış kemerler, perde motifiyle bitmekte ve uç kısımları altın yaldızlıdır. Perde motiflerinin altında madalyonlar içinde tasvirler yer verilmiş ve bu tasvirler büyük oranda tahrip olmuştur. Kapının üstünde barok özelliği yansıtan yuvarlatılmış ve hafif dışa taşıntılı bölüm balkon izlenimi vererek üç boyutlu görünmektedir. İkonostasisin üst bölümü silmelerle bölümlere ayrılmıştır. İlk bölümde kapının merkezine Kutsal Mendil (*Mandylion*), bunun sağına ve soluna altışar adet, altın yaldızlı çiçek çelenge sahip madalyonlar içinde kobalt mavisi fon üstünde on iki havari tasvirleri işlenmiştir (bkz. Şekil 16, 19). Her bir madalyonun arasına kabartma tekniğinde altın yaldızlı çiçekler (rozetler) yerleştirilmiştir. Bunun üstündeki sütuncelerle ayrılan bölümde, on iki dinsel bayramı yansıtan resimlere (*Dodekaorton*) yer verilmiştir (İlter, 1991, s. 480). Tasvirler altın yaldızlı kemerle çerçevelenmiştir. Akanthus yaprağı (ayı pençesi), çerçevenin kemerini taçlandırmış ve kemeri sarmıştır (Kaya, 2023, s. 159). Yaprığın dalı kemer köşesinde çiçekle sonlanmıştır. Kemer köşeleri mavi fonda yapılmıştır. Günümüzde soldaki son iki kemer içindeki tasvirler tamamen silinmiştir. On iki bayramın işlendiği bölümün üstündeki panoda; Osmanlı'nın barok stilini yansıtan iki yandan simetrik olarak gelişen, dallar üzerinde sarmaşık yapraklarına da benzeyen haç biçimli çiçek motifleri (*floret*) (Tiryaki, 2016, s. 517), ortada akanthus yaprağı S kıvrımlarla birleşerek palmet oluşturmuş ve altın yaldızla süslenmiştir. En üst bölüm palmet ve akanthus yapraklarıyla taçlandırılmış ve uçlar akanthusun kıvrımlarıyla sonlanmıştır. En uç kısmı oluşturan akanthus yaprakları beyaz renkte, kıvrım dallı çiçekler altın yaldızlı ve arka fonu da mavi renktedir (bkz. Şekil 19, 20).

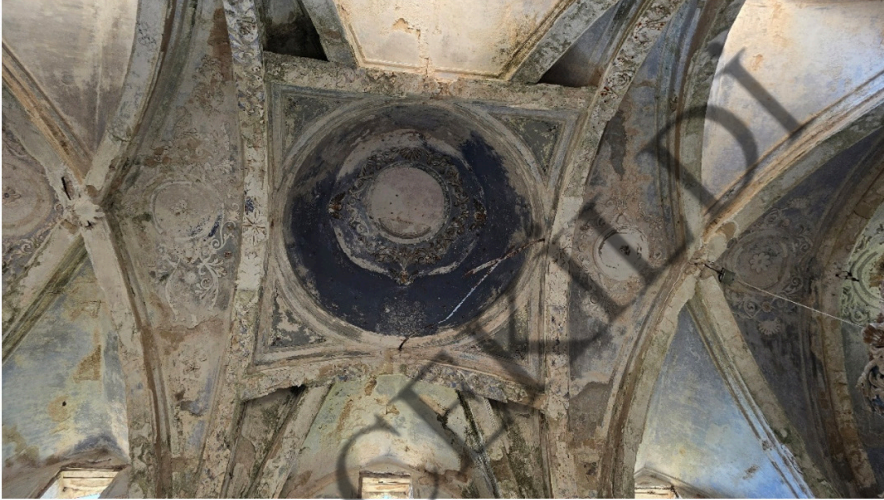
**Şekil 21.**

*Aşağı Kilise'nin Naos Üst Örtüsü*

Üst örtüde beş bölüme ayrılan naosta, doğu- batı doğrultuda yönelen kaburgalı haç tonoz aralarında, alçıdan madalyonlar ve madalyonların ortalarında rozet (çiçek) motifi işlenmiştir (Kaya, 2023, s. 118). Bunun çevresi de kıvrım dallarla çevrelenmiştir. Bema önü kubbesinde ortada madalyon içinde muhtemelen figür bulunmaktaydı fakat günümüze ulaşamamıştır. Bunun çevresi de kıvrım dallarla çevrili olup dört yönde melek tasvirleri yer almaktadır. Kuzeydeki meleğin başının üstünden palmet, güneydeki meleğin başının üstünden istiridye kabuğu motifi kıvrım dallarla birleştirilmiştir. Bu motifler alçı malzemeli, kobalt mavisiyle boyalı ve altın yıldızlı olarak yapılmıştır. Ortadaki motiflerin etrafında, küçük altın yıldızlı yıldızlar yer almaktadır (bkz. Şekil 16, 21). Kubbeyi içine alan tonozun kaburga kısımlarında, doğu ve batıda alçıdan kabartma tekniğiyle merkezde yıldız ve iki yönde akanthus simetrik olarak işlenmiş ve altın yaldızla boyanmıştır. Kıvrım dallar, tonozun devamında kompozisyonu tamamlamıştır. Tromplar ise su yeşiline yakın tonda boyanmış ve altın yaldızla, kenarlarından üçgen motif oluşturmuştur. Köşelerde ters şekilde iki palmet motifi ve kıvrım dallar işlenmiştir. Bema önünde batıya doğru üç tonoz arasındaki alçı malzemeli kıvrım dallar, güneye ve kuzeye doğru da yayılım göstermiştir. Kaburgalı haç tonozun çapraz kollarında ve bema önü kubbesinin tonozunda ve diğer tonoz birleşim kollarında kalem işi

tekniginde örgü (*giyoş*) motifleri işlenmiştir (bkz. Şekil 21, 22). Tonozların çapraz kolları da zencirek (*zencerek*) motifleriyle bezenmiş ve zencirekler saadet düğümüne benzer bir düğümle ya da baklava dilimiyle birbirine bağlanırlar.

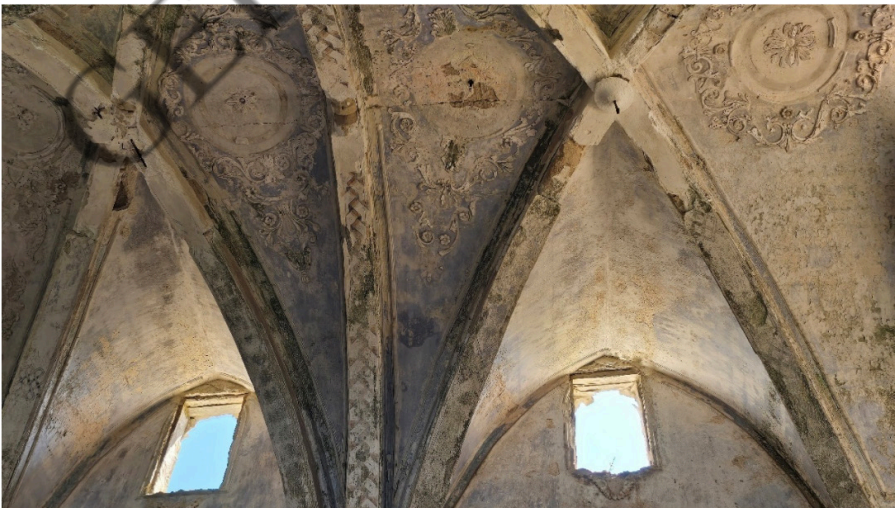
**Şekil 22.**

*Aşağı Kilise Naos Üst Örtü Detayı*

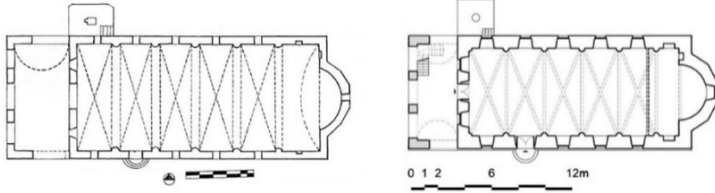
### Şekil 23-24.

#### *Taxiarhis Kilisesi (Yukarı Kilise) Planı*

Tek nefli ve doğu-batı doğrultusunda ince uzun dikdörtgen bir plana sahip yapının batısında tek birimli narteksi doğusunda apsisi vardır (bkz. Şekil 23, 24). Batıya üç kemerle açılan narteks, yanlara da kemerlerle açılır. Kuzey- güney yönde beşik tonozlu narteksin tabanı, siyah ve beyaz mozaiklerle bezelidir. Naos, kuzey ve güney duvarlarda beşer gömme sütunun taşıdığı destek kemerlerle altı birime ayrılır. Doğudaki tek birim haricinde üst örtü kaburgalı çapraz tonozdur (bkz. Şekil 31) (Bulhaz vd., 2001, s. 16). Doğudaki farklı birim, doğu-batı yönde beşik tonozdur. Kilise 27,25x10 m boyutlarındadır (Nτέλλας, 2007, s. 144). Naosa giriş, batıda ortadaki açıklıktan ve güneybatıya yakın konumlanmış kapı açıklığından sağlanır. Kuzeybatı köşede basamaklarla çıkılan kare planlı sarnıç bulunur. Aşağı Kilise'yle benzer geometrik süslemelere sahiptir. Tonozların üstleri fresk tekniğinde geometrik süslemelidir.

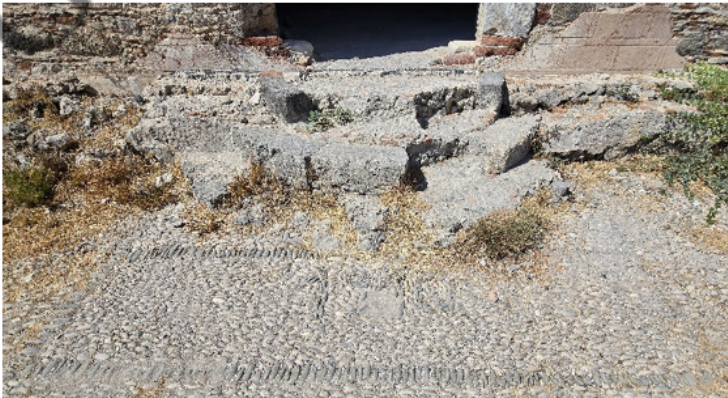
### Şekil 25.

#### *Taxiarhis Kilisesi Güney Girişi Önündeki 1910 Tarihli Çakıl Mozaik*

Güney cephede naosa giriş basamağının hemen önünde, gri çakıl taşlarından bir dikdörtgen oluşturulmuştur. Çakıl taşlarından beyaz zemin üzerine, gri çakıl taşlarıyla 1910 tarihi işlenmiştir (Bulhaz vd., 2001, s. 16). Panoyu anımsatan bu dikdörtgeni meydana getiren gri çakıl taşları, beyaz taşlara oranla daha büyüktür ve tarih de bu taşlarla yazılmıştır (bkz. Şekil 25). Bu cephedeki beş açıklığın batıdan ikinci sıradaki açıklık, kapı olarak düzenlenmiştir (bkz. Şekil 23, 24). Burada dikdörtgen kesitli pencerelerin lentolarında mermer kullanılmış, diğer bölümler ise kireç taşı kullanılmıştır. Pencere üstlerinde sivri kemerli nişlerde, yapının sıva rengiyle uyumlu kesme taşlar kullanılmıştır. Naosa güney cephede batıya yakın olarak, yarım daire formu üç basamaklı merdivenden giriş sağlanmıştır. F. İlder (1991) tarafından belirtilen, üst basamaktaki mozaik tekniğiyle yapılan haç motifi günümüze ulaşamamıştır (İlder, 1991, s. 477). Giriş kapısının (*Portal*) mermer kemeri ve söveleri büyük oranda dökülmüştür. Bu kapı kemerinin üstünde, lentoda altı kanatlı serafim meleği tasvir edilmiştir (bkz. Şekil 26) (İlder, 1991, s. 477). Kapının iki yanında kabaralar simetrik olarak işlenmiş fakat ikisi de tahrip edildiğinden nasıl bir oluşum gösterdiği anlaşılammıştır. Cephedeki iki kat düzene sahip pencerelerden, alt kattakiler dikdörtgen düzende olup beyaz mermer söveli yapılmıştır (İlder, 1991, s. 477; Bulhaz vd., 2001, s. 16). Üst kattaki pencereler, dikdörtgen formda ve yuvarlak kemerli düzenlenmiştir. Üst örtüde, tonozların sivri kemerli yükselteleri dalgalı bir görünüm oluşturarak üst örtüye barok etkisi katmıştır. Sivri tonozlu kemerlerde, yapının tamamında olduğu gibi kırmızı sıva kullanılmıştır. Üst kat pencereleri bu tonozların aralarında yer almıştır (bkz. Şekil 26). Üst pencerelerle alt katın birleştiği kısımda, kesme taştan silmelerle yapı çevrelenmiştir (Bulhaz vd., 2001, s. 16).

Güney giriş kapısının önündeki mozaikte 1910 tarihi, kilisenin yapılış tarihini veriliyor olabileceği gibi herhangi bir avlunun/restorasyonun bitiş tarihini de veriyor olabilir (bkz. Şekil 25). Naos, yüksek tonozlardaki yuvarlak kemerli pencereleriyle oldukça ışık almaktadır. Duvarlardaki gömme sütunlardan, tonozları destekleyen perkitme kemerlerinden, sütun başlıkları seviyesinden yukarıya doğru dağılan mavinin hâkim olduğu çiçekli ve geometrik bezemeler görülmektedir (bkz. Şekil 30). Kilise, iç mekânda Aşağı Kilise'nin naos örtü kemerlerindeki süsleme motiflerine sahiptir. Bema önünde, naosla apsisi sınırlandıran ikonostasis olduğu fakat günümüze ulaşmadığı anlaşılır. Apsis içten yarım daire formulu olup ortada yuvarlak kemerli pencereye sahiptir. Apsis bölümünde birkaç ufak niş açıklığı bulunur. Aralıklı delikler açılmış olup kilisede akustiğin sağlandığı anlaşılır. Bu deliklerin içlerinde seramikler bulunur ve içleri boştur. Batı duvarında, yuvarlak kemerin üstünde ortada gül pencere ve kemerin kuzeyinde ve güneyinde yuvarlak kemere sahip iki pencere yer alır. Gül pencerenin iki yanında alçıdan madalyonlar bulunur. Madalyonların içleri bölümlere ayrılarak farklı renklerle boyandığı anlaşılmakla birlikte

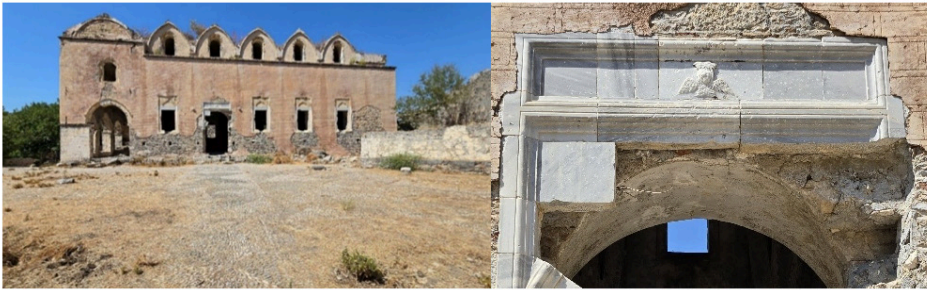
### **Şekil 26.**

*Taxiarhis Kilisesi Güney Cephe ve Giriş Kapısı Detayı*

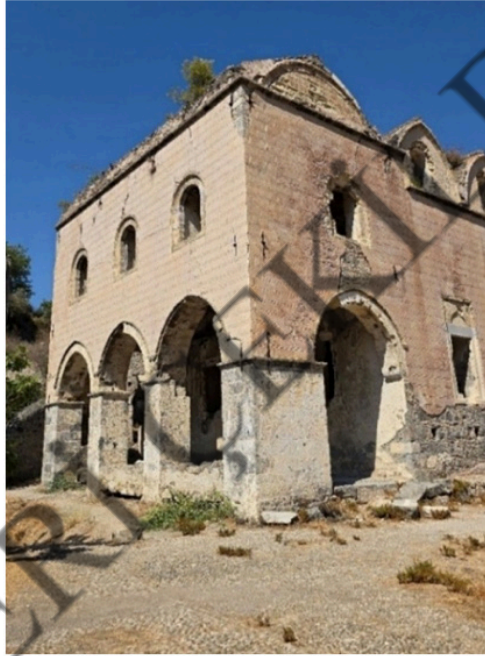
**Şekil 27.**

*Taxiarhis Kilisesi Güney ve Batı Cephesi*

Batı cephede üç sivri kemer açıklığı vardır (bkz. Şekil 27). Kemerlerin birbirine bağlandığı kalın payeler, düzgün kesme taş malzemedir ve kemer başlangıcından itibaren çizgilerle kasetlenmiş kırmızı sıvalıdır. Kemer üstlerinde, halatı anımsatan örgüyle üç kemer vurgulanmış ve bu kabartma örgü uçlar volüt oluşturmaktadır. Güney ve kuzey kemer üstlerinde de bu uygulama bulunur. Kemer üstlerinde üç pencere, kesme taş malzemeyle çerçevelidir. Kuzey ve güney pencerelerde de aynı uygulama vardır. Malzemesinin moloz taş ve tuğla olduğu, dökülen sıvadan anlaşılmaktadır.

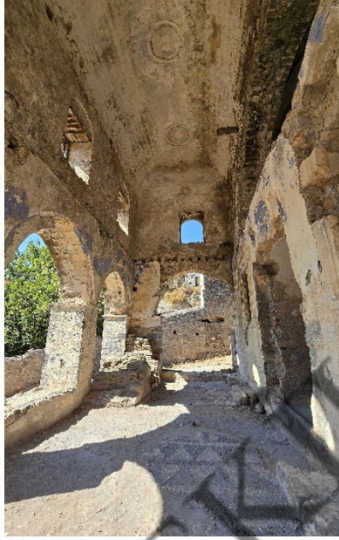
## Şekil 28.

### Taxiarhis Kilisesi Nartekse Bakış

Narteks alanı diğer kilise gibi iki kat düzene sahiptir ve bu alanda kobalt mavisini boya hâkimdir (bkz. Şekil 28). Üçlü kemer açıklığının kuzeyinde taştan merdiven kalıntıları bulunur. Günümüze ulaşamayan galeri katının ahşap hatıllı olduğu anlaşılmaktadır. Galeri katında, üç tanesi batıya açılan toplam beş yuvarlak kemerli pencere vardır. Batıda yer alan yuvarlak kemerli geniş kapı açıklığı büyük oranda harap olmuş durumdadır. Bu bölüm alçı üzerine kobalt mavisini boyalıdır. Kapının, alçı silmeyle çerçeve içine alındığı anlaşılır. Çerçeve, kapının üstünde iç içe geçmiş yuvarlak kemer dizileriyle sonlanır. Bu yuvarlak kemer dizileri, alçı silmelerden yukarıya doğru taşıntı yaparak dikdörtgen çerçeveye dalgalı görünüm kazandırır. Pencereler sivri kemerli sağır nişle biter. Galeri katının yuvarlak kemerli balkon kısmı, giriş açıklığının hemen üzerinde bulunur. Galeriye örten beşik tonozun ortasında üç adet aralıklarla yerleştirilmiş alçıdan madalyonlar bulunur. Ortadaki madalyonun etrafındaki izlerden, burada alçıdan yapılmış süslemeler (kilisenin içinde de var olan) olduğu anlaşılır. Madalyonların ortalarında çiçek benzeri rozetler olduğu izlerden görülür. Narteks zemini, renkli taşların kullanıldığı çakıl taşı mozaik tekniğindedir. Burada Aşağı Kilise narteksinde olduğu gibi çakıl taşı mozaik döşemenin altında mavi, siyah ve beyaz renklerden oluşturulmuş bir mozaik taban daha bulunur. Geometrik desenlerin yoğun olduğu zeminde, siyah ve beyaz çakılların üçgen şeklinde yan yana dizilmesiyle (testere dişi formunda zikzak motifi) meydana getirilen kompozisyonlarda, aralarında düz renkli bir pano bütünlük sağlar. Büyük oranda tahrip olan zeminin genel kompozisyonu hakkında net bir bilgi edinmek zordur. Günümüze ulaşmış bölümlerin geneli geometrik düzen göstermektedir. Kuzey bölümde beyaz zemin üzerine siyah taşlardan oluşturulan üçgen içlerinde yürek motifleri de görülür.

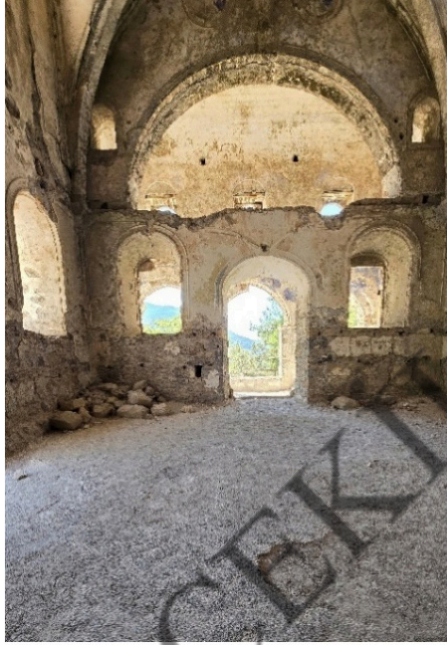
## **Şekil 29.**

### *Taxiarhis Kilisesi Naos Zemin Mozaïği ve Batıya Bakış*

Naos alanı büyük oranda yıkılmış ve dökülmüş ögeleriyle bakımsızlığı gözler önüne serer. Duvarlardaki alçı malzemenin tahrip olmasıyla, yapının içinde düzgün kesme taş malzeme kullanıldığı görülebilmektedir. Tek sıralı naos alanının zemininde, siyah-beyaz çakıl taşlarıyla oluşturulmuş mozaik uygulaması dikkat çeker. Bu teknik, avluda gözlemlenen döşeme yöntemiyle benzerlik göstererek yapı genelinde bütüncül bir süsleme anlayışına işaret eder. Zeminde tercih edilen balık sırtı (*herringbone*) motifi, yüzeye hem ritmik bir hareket hem de görsel derinlik kazandırmaktadır. Siyah ve beyaz taşların yanı sıra, belirli aralıklarla kullanılan kırmızı çakıl taşları da kompozisyona renk çeşitliliği sunar. (bkz. Şekil 29). Naos zeminindeki çarkıfelek motifi, siyah ve beyaz çakıl taşlarının dönüşümlü dizilimiyle oluşturulmuştur. Motifin dış konturu, kırmızı çakıl taşlarıyla sınırlandırılmış; bu bordürün hemen iç kısmında ise ince beyaz bir şerit yer alarak görsel bir geçiş sağlamıştır. Beyaz çakıl taşlarıyla oluşturulan motif uçlarında, bilinçli olarak tamamlanmamış C kıvrımları yer almakta ve bu kıvrımlar bezemenin uç bölümünde bir perde ya da sarkıt izlenimi yaratmaktadır. Naosun duvar kenarlarında ise balık sırtı motiflerinin, kıvrımlı dallardan oluşan bordürlerle çerçevesiyle görülmektedir. Bu bezeme özellikleri, Aşağı Kilise ile yapısal ve dekoratif benzerlikler taşıdığı için, iki yapının yakın tarihlere inşa edilmiş olabileceğine işaret etmektedir.

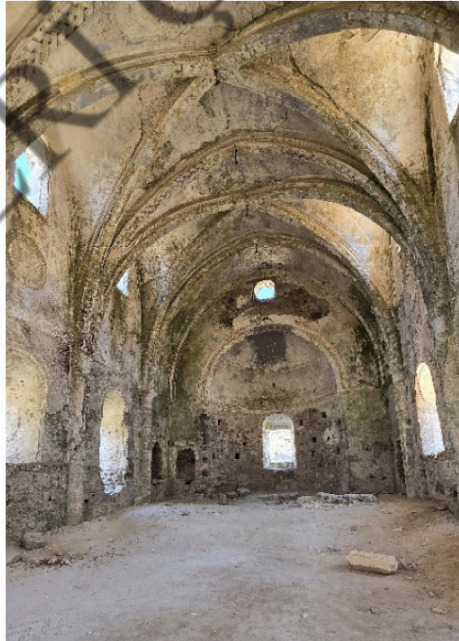
### Şekil 30.

*Taxiarhis Kilisesi Naos Doğuya Bakış*

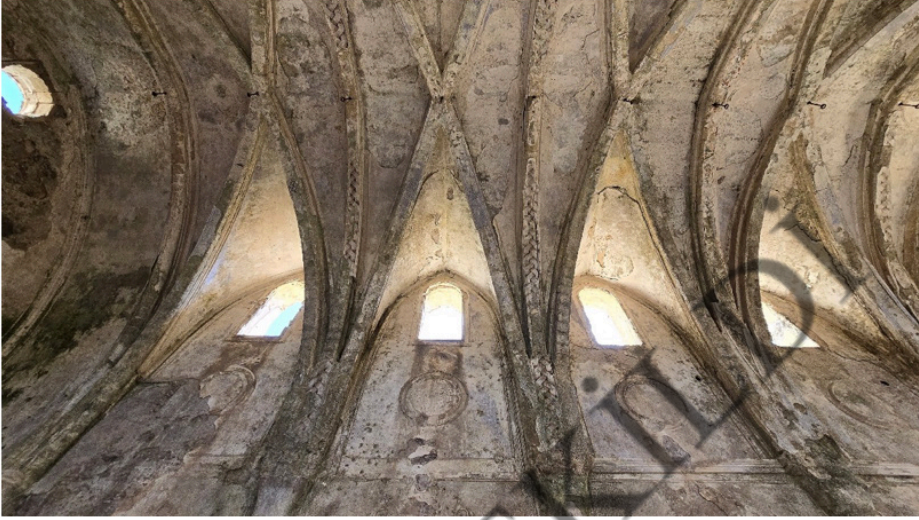
### **Şekil 31.**

#### *Taxiarhis Kilisesi Naos Üst Örtü Süslemesi*

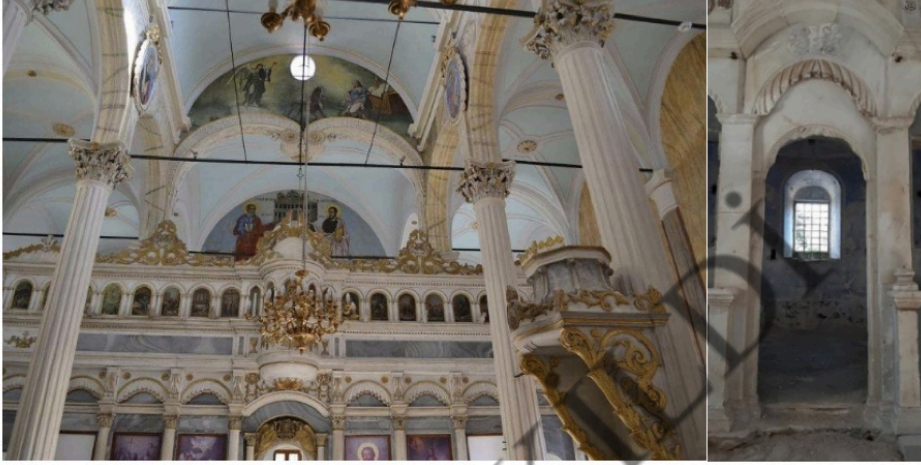
### Şekil 32.

#### Balıkesir Ayvalık Taksiyarhis Kilisesi ve Aşağı Kilise İkonostasis Detayı

Balıkesir Ayvalık Taksiarhis Kilisesi'nin bemaı naostan ayıran Barok-Ampir üslupta motiflere sahip ikonostasisin alt bölümünü oluşturan kısımda, apsis giriş aksının sağında dört, solunda beş olmak üzere toplam dokuz adet ikon panosu vardır. İkonostasisin özgün halinde, biri orta nefin apsis girişi aksında, diğer ikisi de iki yan nefin orta aksında konumlandırılan üç kapısı bulunur (Uçar, 2013, s. 61, 62). Kemer aralarında perde motifi yer alır. Perde uçları altın yıldızla süslüdür. Bu Kayaköy Aşağı Kilise'de de görülür. Kemer köşeliklerinin her birinin iki köşesinde de altın yıldızla süslenmiş çiçek rozetleri yer alır. İkonostasisin ortadaki giriş açıklığında, kemer köşeliklerinde altın yıldızla süslenen iki tane melek bulunur (bkz. Şekil 32). Bu melek tasvirleri Kayaköy Aşağı Kilise'nin ikonostasisinde de vardır. İkonostasis, düz panolu bölüm ve yuvarlak kemerli dini tasvirli panoların olduğu bölüm şeklinde iki bölüme ayrılırsa dini tasvirlerle sonlanan pano, üstte *S* ve *C* kıvrımlı dallarla son bulur. Kayaköy Aşağı Kilise'de de benzer süsleme detayı görülür. Apsis kemer alınlığında, *Mandylyon* tasviri yer alır. *Mandylyon* örneği Aşağı Kilise'nin ikonostasisinde, melek tasvirinin olduğu kapı açıklığının üzerindeki ilk panoda, merkezde konumlanır. Kemerde, pencerede, kapı açıklıklarında, üst örtüde ve bazı bölümlerde altın yıldızlı olarak da *S* ve *C* kıvrımlı alçı süslemeler görülür. Bazılarının ortalarında, kalem işi tekniğinde yapılmış dini tasvirler de bulunur. Bu alçı süslemelerin çeşitli benzerleri, Kayaköy Aşağı ve Yukarı Kilise'de de görülür. Kilisenin genelinde mavi renkli boya hâkimdir. Bu özelliğiyle de Kayaköy'deki iki kiliseyle benzerdir.

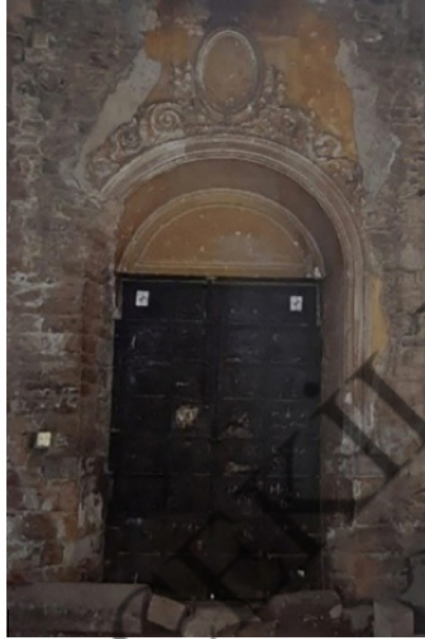
### Şekil 33.

*Isparta Aya Baniya Kilisesi Naos Güney Duvarı Kapı Süslemeleri*

Isparta Aya Baniya Kilisesi'nin hardal renkli naos duvarları alçı kaplamalıdır. Alçıdan profillerle çevrili pencerelerin kemer tepe noktasında ve kapı kemerlerinin ortasında alçı malzemeden oval şekilde madalyonlar ve kemeri saran *S* kıvrımlı dallar, volütler bulunur (Aydın, 2017, s. 70, 71). Kilise, alçı süslemeler açısından Aşağı Kilise ve Yukarı Kilise'yle büyük benzerlik gösterir. Kapı ve pencerelerin alçı profille çerçevelenmesi, kapı ve pencere üstlerinde *S* ve *C* kıvrım dallardan oluşan bitkisel süslemeleri ve madalyon süslemesinin olması benzer özellikleridir (bkz. Şekil 33).

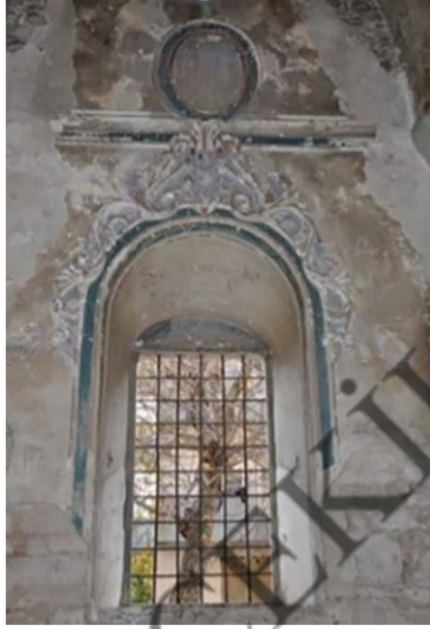
**Şekil 34.**

*Isparta, Aya İshotya (Yorgi) Kilisesi, Naos Güney Duvarı Penceresi*

Isparta Aya İshotya Kilisesi'nin bema alanında apsis formuna uygun siyah ve beyaz çakıl taşı mozaikli bitkisel motifler yer alır. Bitkisel bezemelerin arasında S oluşturan kıvrım dallar, baklava motifi de kullanılmıştır (Aydın, 2017, s. 45). Kullanılan motifler Aşağı Kilise'yle benzer taşımaktadır. Baklava motifi bu kilisenin aksine Aşağı Kilise'de naos alanının bütününe hâkimdir. Kilise içinde çakıl taşı mozaikle bitkisel bezeme işlenmesi bakımından Aşağı Kilise'yle benzerlik taşır. Kilisenin tüm duvarları alçı kaplamalıdır. Pencere kemerlerin içi, alınlıkları boyalı olup alçı profil şeritlerle çevrilidir (Aydın ve Şahin, 2018, s. 69). Pencere kemerlerinin tepe noktasından profil şeritli madalyonlar yükselerek ikinci kat seviyesine vurgu yapar. Alçıdan kıvrım dallarla süsleme uygulaması iki kilisede de görülen unsurlarken kıvrım dalların üzerinde alçı profilli madalyon uygulaması Yukarı Kilise'yle ortak özelliktir (bkz. Şekil 34).

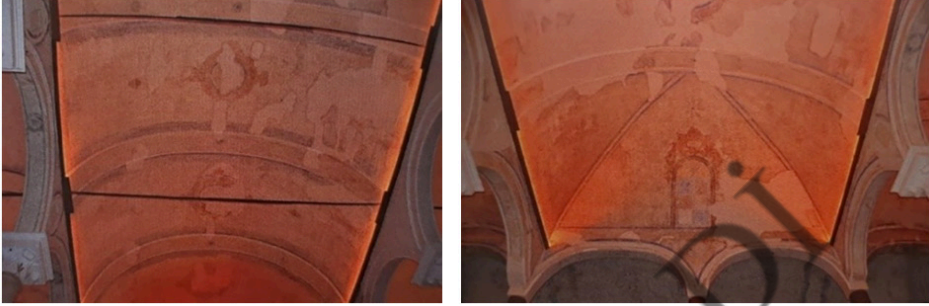
**Şekil 35- 36.**

*Burdur, Kavaklı Rum Kilisesi Naos Orta Nef Tonozu Süslemesi (Sol); Naosla Narteksin Birbirleriyle Bağlantısını Sağlayan Batıdaki Tonoz (Sağ)*

Burdur Kavaklı Rum Kilisesi'nde alçı kaplama süslemeler bulunur. Naosta orta nefin üst örtüsü kemerlerle bölümlere ayrılır. Her bölümün ortasında, etrafı kıvrım dallarla süslenmiş kalem işi madalyonlar bulunur (bkz. Şekil 35) (Aydın, 2017, s. 117-121). Üst örtüde teknik farklı olsa da kıvrım dallarla madalyon kullanılması Kayaköy'deki iki kiliseyle benzer özelliktir. Naos ve narteksin birbirine bağlandığı batı tonozda, kalem işi süslemeyle yuvarlak kemerli pencere tasviri bulunur. Bu özelliğiyle Kayaköy Aşağı Kilise'yle benzerdir (bkz. Şekil 36). Kilise içinde, kalem işiyle çeşitli motifler yer alır. Yan neflerin tonoz kemerlerinde giyoş motiflerinin kalem işi süsleme olarak kullanılması Kayaköy'deki iki kilisede de görülür.
