## İNGİLİZ BASIN KAYNAKLARI IŞIĞINDA 9 OCAK 1917'DE MEİS'TE BATIRILAN HMS BEN-MY-CHREE'NİN KURTARILMASI\*\*

The Salvage of HMS Ben-my-Chree, Sunk at Meis on 9 January 1917, in the Light of British Press Sources

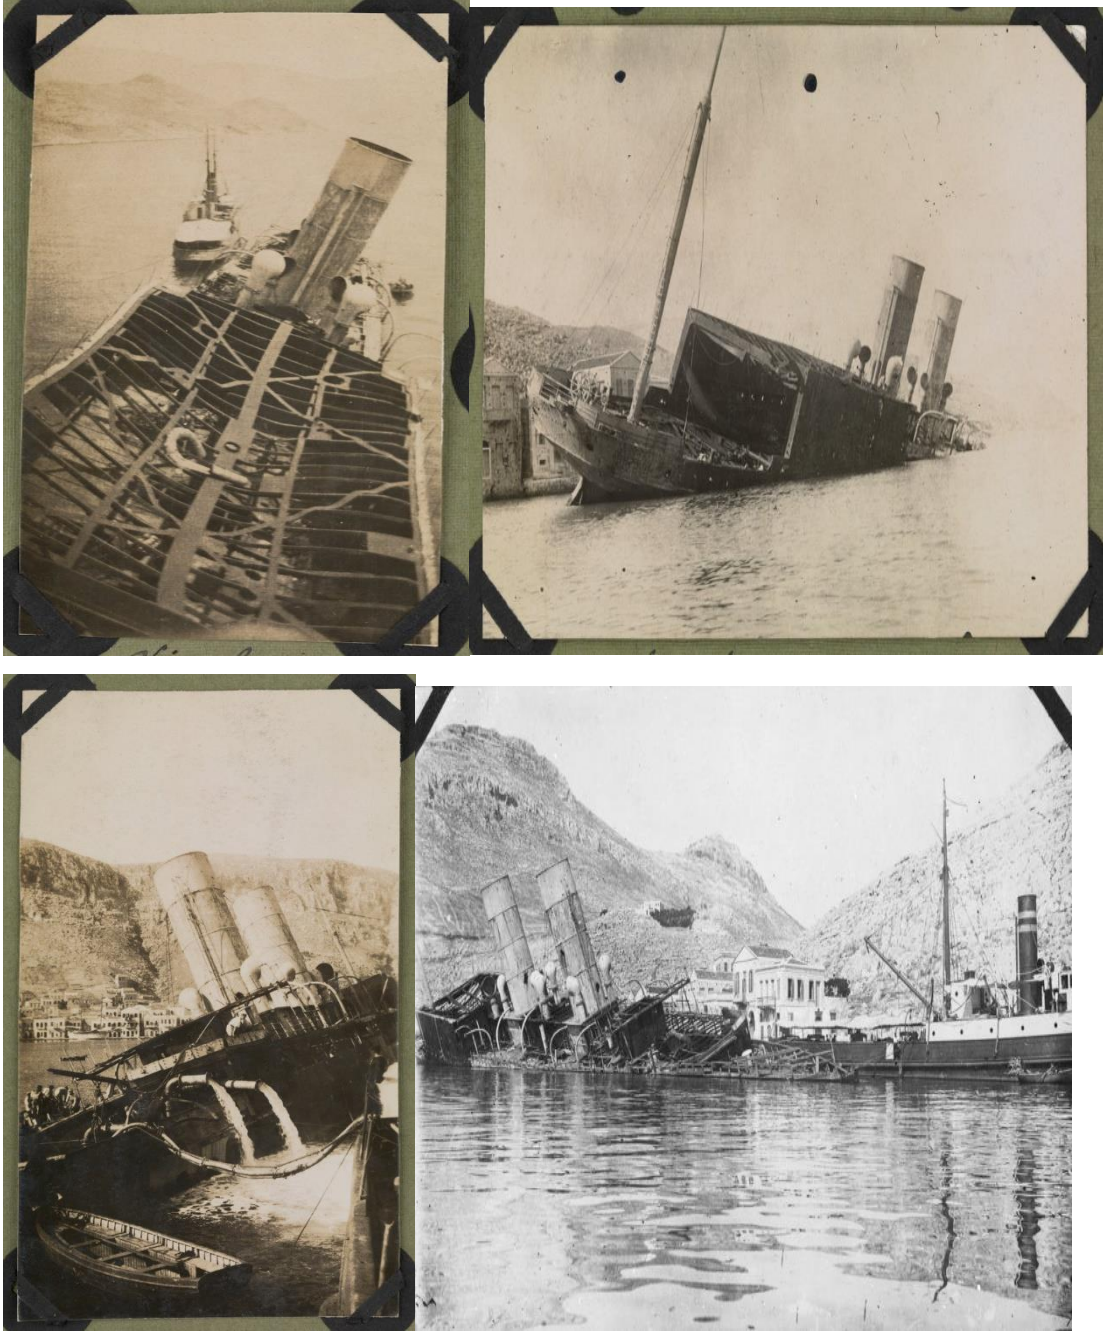
*Geminin kurtarılması sırasında çekilen fotoğraflar ( Royal Museums Greenwich, UK.) (Doust, 1920–1923).*

İlk dalış incelemesinde, geminin sancak tarafı derin suya bakan kayalık bir çıkıntı üzerinde yaklaşık 40 derece yatık durumda bulunduğu tespit edilmiştir. Bu nedenle, gemi içindeki suyun pompalanmasından önce ilave kaldırma kuvveti sağlanmasının zorunlu olduğu belirlenmiştir (Doust, 1979). Kurtarma ekibi, gemi gövdesinin etrafına yedi adet çelik tel bağlamış; geminin kıyıya doğru kaymasını önlemek amacıyla iskele tarafından kayalıklara yüksek mukavemetli halatlar germiştir. Gövdede topçu ateşinden kaynaklanan hasarın sınırlı olduğu, buna karşılık batma anında

açık kalan ambar ve güverte açıklıklarının yoğun su girişine neden olduğu saptanmıştır. Bu sebeple dalgıçlar tarafından söz konusu açıklıklar yastıklı yamalar ve koferdamlarla kapatılmıştır. Şiddetli meyil ve düşük görüş koşulları altında yürütülen bu çalışmalar yaklaşık üç ay sürmüştür (Doust, 1979).

Takip eden aşamada gemi içerisindeki su pompalar vasıtasıyla tahliye edilmiştir. Gemi için enkaz, çamur ve yanmış uçak kalıntılarıyla dolu olması nedeniyle emiş hortumlarında sık sık tıkanmalar meydana gelmiş; buna rağmen suyun kademeli biçimde boşaltılması sağlanmıştır. Yanan hangar bölümü, torpido kalıntıları ve üstyapı enkazı elle temizlendikten sonra gemi yeniden yüzdürülmüş ve emniyet halatlarıyla dengelenmiştir. Kurtarma işleminin tamamlanmasının ardından Ben-my-Chree, King Lear römorkörü eşliğinde önce Rodos'a, ardından Pire'ye çekilmiş ve burada İngiliz deniz makamlarına teslim edilmiştir (Doust, 1979; Lloyd's Register of Shipping, 1921).
