Bir Belgeye Göre Amasya II. Bayezid Külliyesi

Abdulkadir DÜNDAR

Abstract: *According To A Document The Kulliyah Of Amasya Bayezid II. In this paper, It is evaluated that an archival document which is found in Topkapı Palace Museum Archives. Monuments which make up the Kulliyah of Bayezid II in Amasya province are introduced. The document which is not known by whom it was written and by which purpose had been written after the completion of kulliyah in 1486. In this document, very important and orijinal informations are given about the monuments of Kulliyah which is surrounded by enclosures. In this paper, these informations are evaluated by comparing which other sources and monuments in these present conditions. Thus, this paper is concluded by suggesting the monumentns which are consisting of the Kulliyah of Amasya Bayezid II and the orijinal style of courtyard.*

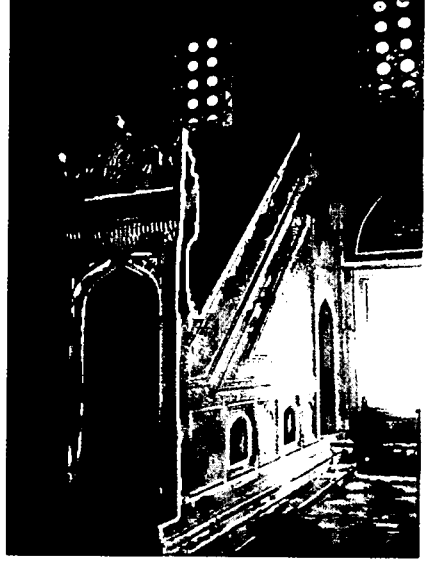
Fotoğraf 10- Amasya II. Bayezid Câmii'nin minberi.

bezeli rozet belirtilmiştir. Minberde bu rozetin dışında, korkuluğun her iki yanında, siyah ve beyaz mermerden yapılmış, 0. 30 m. çapındaki, birer kabaralı rozet ve sivri kemerli kapı alınlığında, bitkisel bezemeler ile alınlığın sağ ve sol yanlarında, kabartma sülüs yazıları da vardır.⁴⁷ (Fotoğraf:10)

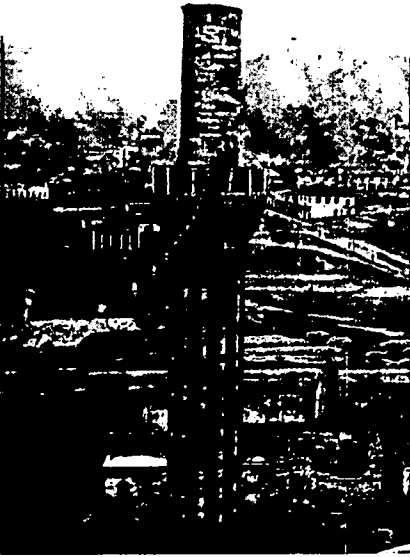
Fotoğraf 15- Amasya II. Bayezid Câmii 'nin minarelerinin 1952 yılından önceki durumları (VGMA'den).

Câmiin, belgede “Biri kule ve biri şânizdeh⁶⁸ duğuñuktur.” cümlesiyle anlatılan iki minaresi vardır.(Fotoğraf:15) Bu cümle ile muhtemelen minarelerden birinin gövdesinin kule şeklinde, diğerinin ise onaltıgen olduğu ve yapının duvarına bağlı oldukları belirtilmektedir.⁶⁹ Son cemaat mahallinden girilen minarelerden yivli gövdeli olan ve belgede kule şeklinde tarif edileni câmiin kuzeydoğu köşesinde (Fotoğraf:16), onaltıgen olarak belirtileni ise kuzeybatı köşesindedir.⁷⁰ (Fotoğraf:17)
