**KIRSAL MİMARİNİN EĞİTİM YAPILARINA YANSIMASI VE  
İŞLEVLENDİRME ÖNERİSİ: ESKİPAZAR HAMZALAR KÖY OKULU  
ÖRNEĞİ**

*Reflection of Rural Architecture in Educational Buildings and an Adaptive Reuse  
Proposal: The Case of Hamzalar Village School, Eskipazar*

Büşra Arslan<sup>1</sup>, Elif Çetin<sup>2</sup>

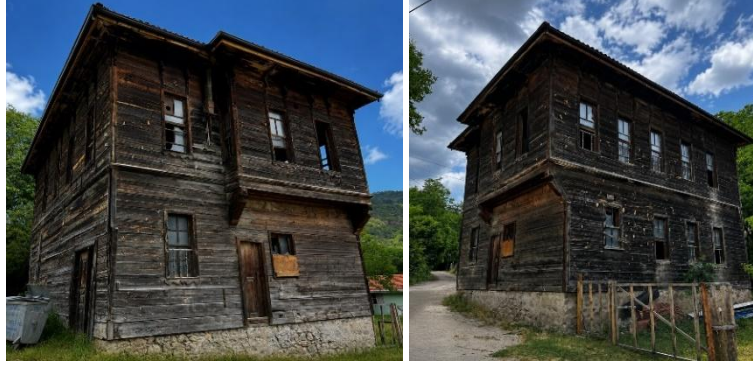
**Görsel 2.** Hamzalar köy okulu

Uzun yıllardır kullanılmayan yapı günümüzde terk edilmiş durumdadır. Düzenli bakım ve onarım görmemesi nedeniyle çeşitli fiziksel bozulmalar meydana gelmiş olmakla birlikte, yapının genel kütlesi, plan organizasyonu ve birçok özgün mimari öğesi günümüze kadar ulaşabilmiştir (Görsel 2).

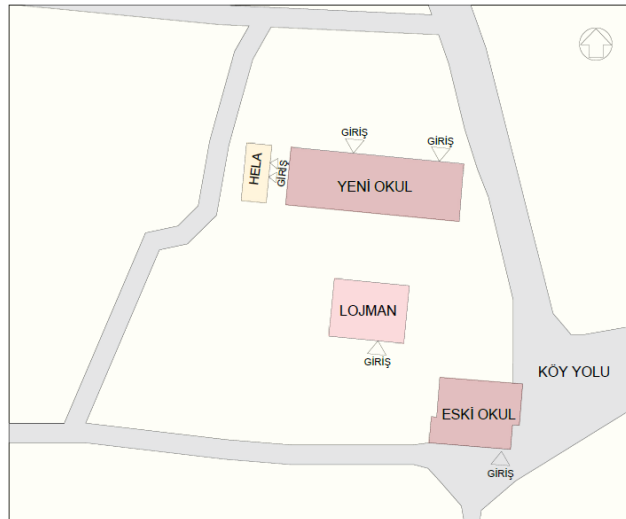
**Görsel 3.** Köy okulu yerleşkesi vaziyet planı

Eski köy okulu, köy merkezinde eğitim yapılarının bulunduğu ortak bir yerleşke içerisinde yer almaktadır. Yerleşkeye ulaşım köy içi yollar aracılığıyla sağlanmaktadır. Eski okul binası yerleşkenin kuzey kesiminde, yeni okul binası ise güneydoğusunda kalmaktadır. Yerleşkede eski okul binasının yanı sıra daha sonraki yıllarda inşa edilen yeni okul binası, öğretmen lojmanı olarak kullanılan yapı ve bağımsız olarak konumlandırılmış bir tuvalet yapısı bulunmaktadır. Günümüzde yeni okul binası köy halkının etkinlik zamanlarında yemekhane, oturma vs. amaçlarla kullanılmaya devam ederken, eski lojman yapısı köy muhtarlığı olarak hizmet vermektedir. Tuvalet yapısı ise yerleşke içerisindeki bağımsız yardımcı yapı niteliğini sürdürmektedir (Görsel 3).

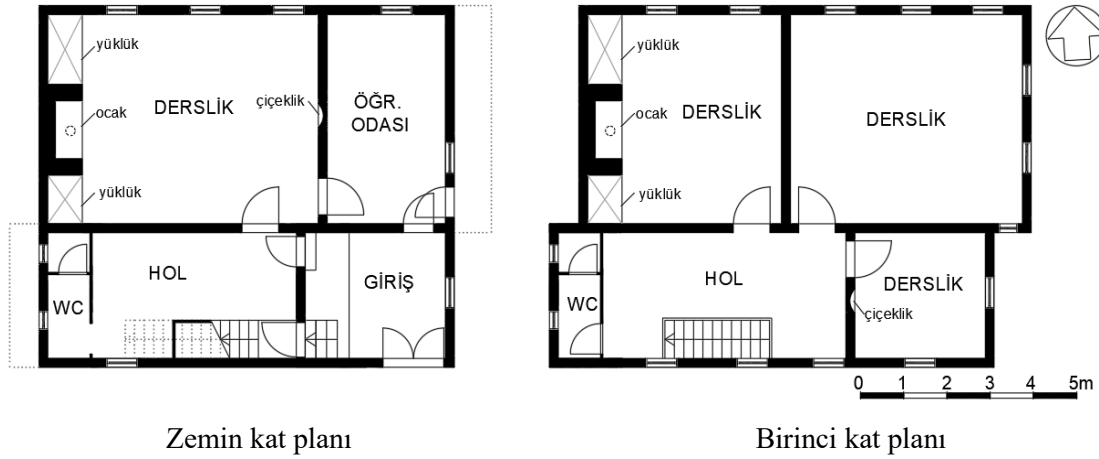
**Görsel 4.** Hamzalar köy okulu kat planları

Eski köy okulu, taş temel üzerine iki katlı olarak inşa edilmiş ahşap taşıyıcı sisteme sahiptir. Yapının plan kurgusu, eğitim işlevinin gerektirdiği mekânsal ihtiyaçlara

cevap verecek biçimde sade ve işlevsel bir anlayışla düzenlenmiştir. Zemin kata güney cephesinde yer alan ana girişten ulaşılmaktadır. Girişten, hem öğretmen odası olarak değerlendirilen mekâna hem de iki basamak ile yükseltilmiş hol aracılığıyla dersliğe ve ıslak hacimlere erişim sağlamaktadır. Zemin katta yapının en büyük dersliğinin batı duvarında iki adet yüklük ile bunların arasında bir ocak yer almakta; doğu duvarında ise yörede “çiçeklik” olarak adlandırılan niş bulunmaktadır. Bu elemanlar, dönemin kırsal okul yapılarında yalnızca eğitim işlevine değil, mekânın ısıtılması, depolama gereksinimi ve günlük kullanım ihtiyaçlarına da cevap veren çok işlevli bir düzenleme anlayışını yansıtmaktadır. Derslik, kuzey cephesinde yer alan pencereler sayesinde doğal aydınlatma ve havalandırmadan yararlanmaktadır. Kattaki ıslak hacimler ise yapının kuzeybatı köşesinde, dersliklerden bağımsız bir şekilde planlanmıştır (Görsel 4).

Birinci kattaki plan şeması zemin kattan farklılık göstermektedir (Görsel 4). Katın güneyinde zemin kat planının devamı niteliğindeki merdiven ve hol yer alırken (Görsel 5), bu katta da büyük bir derslik olmak üzere üç derslik bulunmaktadır. Kuzeybatı cephesinde yer alan derslikte de zemin katta olduğu gibi batı duvarı boyunca iki adet yüklük ve bir ocak yer almaktadır.

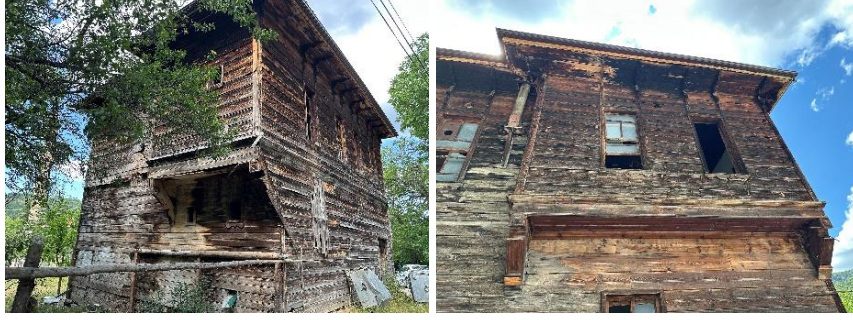
**Görsel 6.** Tuvalet ve derslik çıkmaları

Katın güneybatısında bulunan tuvalet de batı cephesinde mekân genişliğinde orta çıkma şeklinde cephede hareketlilik sağlamıştır. Çıkmalarda da özgün cephe kaplaması kullanılmış olup, payandalar ile desteklenmektedir (Görsel 6).

Kuzeydoğu cephesinde yer alan büyük derslikte ise iki cepheden doğal aydınlatma ve havalandırma sağlanmış olup, mekân büyüklüğünde orta çıkma ile doğu cephesi boyunca genişletilmiştir. Zemin kattaki derslikle benzer biçimde tasarlanan bu düzenleme, yapının plan şemasında mekânsal sürekliliğin korunduğunu göstermektedir.

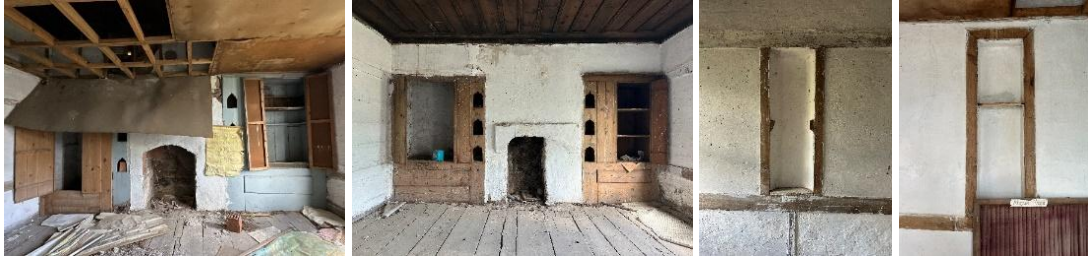
**Görsel 7.** Çiçeklik örnekleri

Dersliklerin plan içerisindeki konumu doğal aydınlatmadan en yüksek düzeyde yararlanacak biçimde düzenlenmiş olup, pencere açıklıkları cephe boyunca dengeli bir dağılım göstermektedir. Yapı içerisinde geleneksel konutlarda yaygın olarak kullanılan yüklük, ocak ve çiçeklik gibi özgün iç mekân elemanlarının günümüze ulaşmış olması (Görsel 7), dönemin kırsal okul yapılarında görülen mekânsal düzenlemelerin korunmuş örneklerinden biri olduğunu göstermektedir.

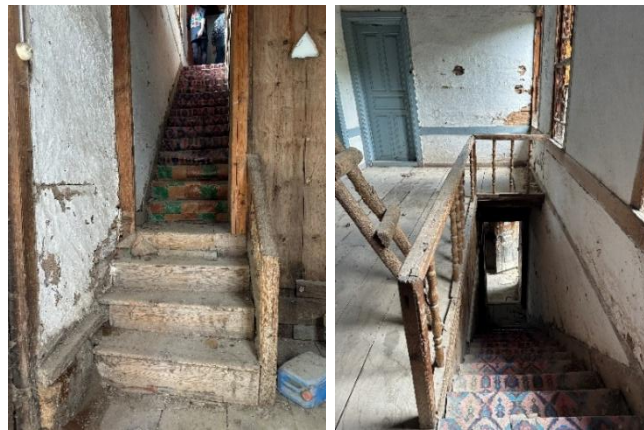
**Görsel 8.** Ahşap merdiven görüntüleri

Yapının dolaşım şeması merkezi hol etrafında şekillenmekte ve yapının güneyinde yer alan tek kollu sahanlıklı ahşap bir merdiven ile katlar arasındaki ulaşım sağlanmaktadır. Zemin kat ve üst kat arasında bağlantıyı sağlayan merdivene girişten 4 basamak ile ulaşılan sahanlık kapısından erişilmektedir (Görsel 8).

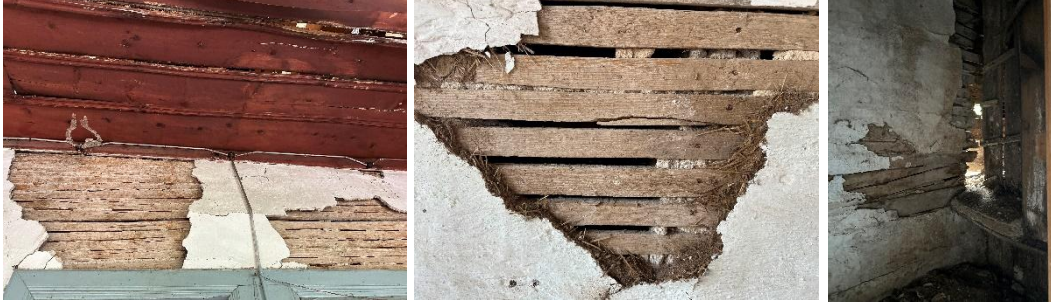
**Görsel 9.** Sıva dökülmeleri ile okunan bağdadi tekniği

Yapının taşıyıcı sistemi incelendiğinde zemin ve tavan döşemelerinde ahşap malzeme kullanıldığı, duvarlarda ise ahşap karkas taşıyıcı sistem üzerine bağdadi tekniğinin uygulandığı görülmektedir. Taşıyıcı sistemde ahşap dikmeler ve yatay

elemanlar üzerine uygulanan bağdadi çıtaları, kireç esaslı sıva ile kaplanmıştır. Günümüzde sıva dökülmelerinin görüldüğü bölümlerde bağdadi dokusunun okunabiliyor olması, yapım tekniğinin belirlenmesine olanak sağlamaktadır (Görsel 9).

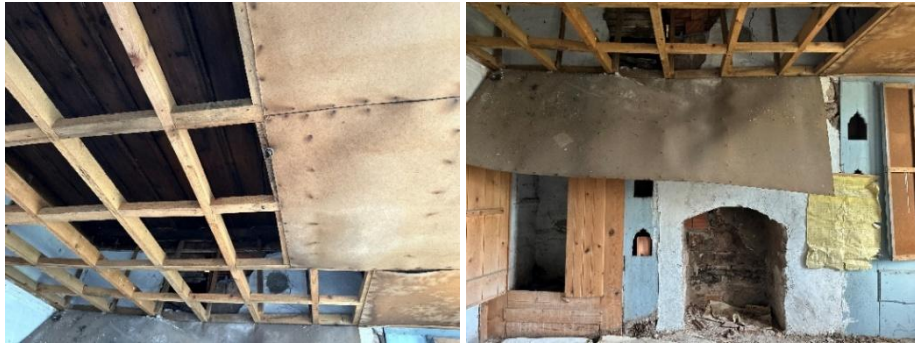
**Görsel 11.** Asma tavan uygulaması

Bununla birlikte, iç mekânlarda yapılan gözlemler sonucunda bazı dersliklerde sonradan uygulanmış asma tavan sistemleri tespit edilmiştir. Yapının özgün kat yüksekliği yaklaşık 3,20 m olmasına karşın, yaklaşık 0,90 m yüksekliğinde oluşturulan asma tavan uygulaması nedeniyle kullanım yüksekliği yaklaşık 2,30 m'ye düşürülmüştür. Bu müdahalenin özellikle dersliklerin hem daha kolay ısıtılabilmesi ve hem de ısıнын korunabilmesi amacıyla gerçekleştirildiği düşünülmektedir (Görsel 11).

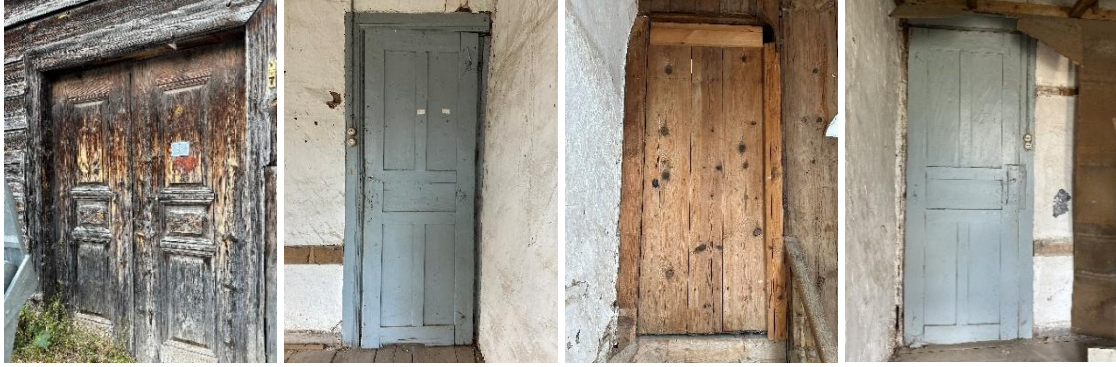
**Görsel 12.** Ahşap kapı örnekleri

Yapının kapı ve pencere doğramalarında da ahşap malzeme kullanılmıştır. Ana girişte çift kanatlı kapı kullanılırken, iç mekânlarda ve diğer girişlerde tek kanatlı kapılar

tercih edilmiştir. Kapıların özgün doğramalarının önemli ölçüde korunmuş olması yapının özgün karakterinin günümüze ulaşmasına katkı sağlamaktadır (Görsel 12).

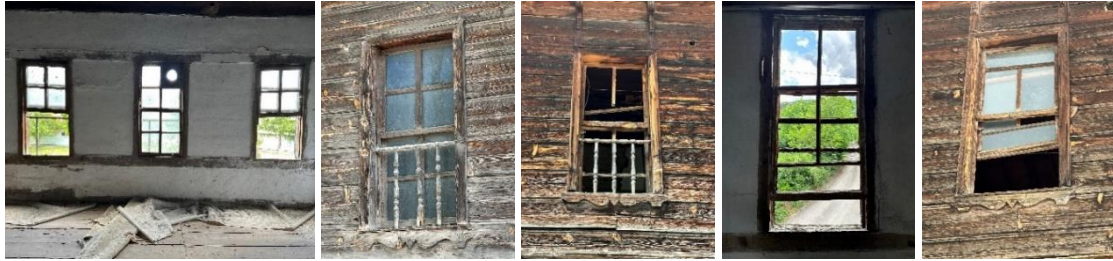
**Görsel 13.** Ahşap pencere örnekleri

Pencerelerde ise ahşap giyotin pencere sistemi uygulanmıştır (Görsel 13). Pencere parapet yükseklikleri günümüzde yaygın kullanılan parapet yüksekliğine yakın ölçüde, 0,90 m yüksekliğindedir. Pencereler, yapının işlevinin bir gereği olarak mekâna fazlaca ışık sağlayabilmeleri amacıyla 120 cm yüksekliğinde yapılmıştır. Günümüzde özgünlüğünü koruyan bazı pencere doğramalarının yerinden söküldüğü veya düştüğü görülmektedir.

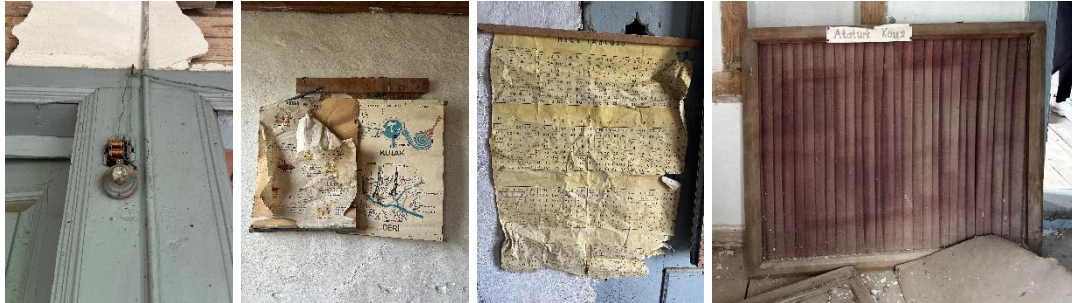
**Görsel 14.** Özgün eğitim elemanları

Yapı içerisinde halen eğitim işlevine ait çeşitli eğitim materyalleri bulunmaktadır. Dersliklerde bulunan eski eğitim haritaları, yazı tahtaları ve benzeri eğitim materyalleri, yapının uzun yıllar eğitim yapısı olarak kullanıldığını gösteren önemli kültürel belgeler niteliğindedir (Görsel 14). Bu elemanlar, yapının yalnızca mimari özelliklerini değil, aynı zamanda eğitim tarihine ilişkin somut izlerini de günümüze taşımaktadır.

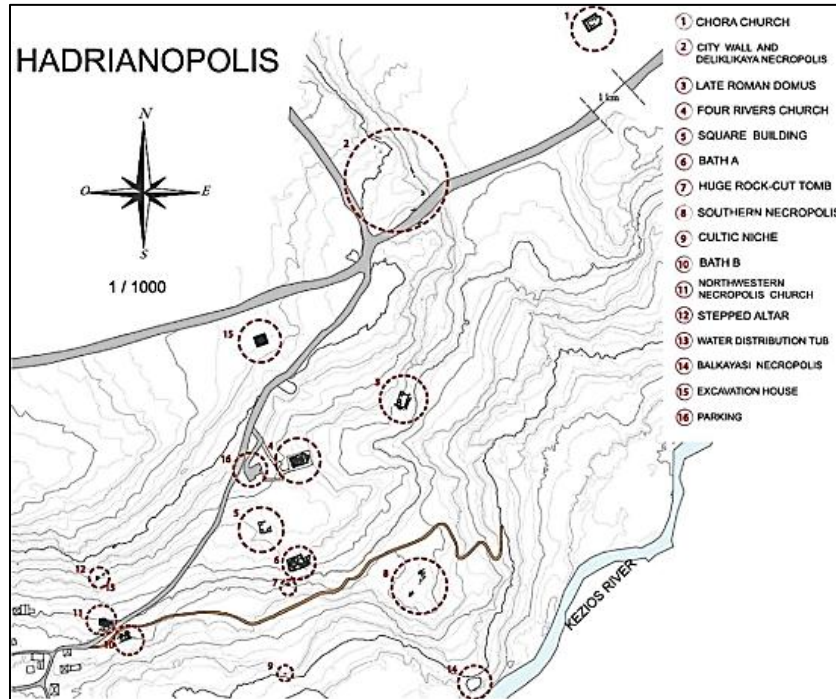
**Görsel 15.** Hadrianopolis Antik Kenti'nin genel yerleşim planı

Hadrianopolis Antik Kenti, günümüzde Karabük ili Eskipazar ilçesi sınırları içerisinde yer almakta olup antik dönemde geniş bir yerleşim alanına ve bu yerleşime bağlı çok sayıda kırsal yerleşmeye sahip bir kent olarak tanımlanmaktadır. Kentte gerçekleştirilen ilk bilimsel kazılar 2003 yılında Dört Nehir Kilisesi'nde başlamış, daha sonraki yıllarda farklı araştırma ekipleri tarafından sürdürülen çalışmalar sonucunda çok sayıda mimari kalıntı ortaya çıkarılmıştır (Çelikbaş, 2023) (Görsel 15).

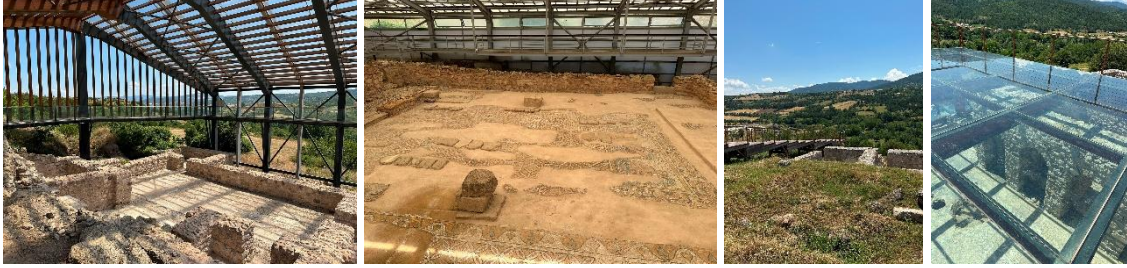
**Görsel 16.** Hadrianopolis Antik Kenti'nden genel görünüm

Arkeolojik araştırmalar sonucunda ortaya çıkarılan kiliseler, mozaikler, hamam yapıları, kaya mezarları ve diğer mimari kalıntılar, Hadrianopolis'i günümüzde sadece Eskipazar ilçesinin değil, Karabük'ün ve hatta bölgenin öne çıkan kültürel miras alanlarından biri hâline getirmiştir (Görsel 16). Son yıllarda kazı ve koruma çalışmalarının sürdürülmesiyle birlikte antik kente yönelik ziyaretçi ilgisinin artması, çevresindeki kırsal yerleşmeler açısından da yeni kullanım olanakları oluşturabilecek bir potansiyel ortaya çıkarmaktadır.

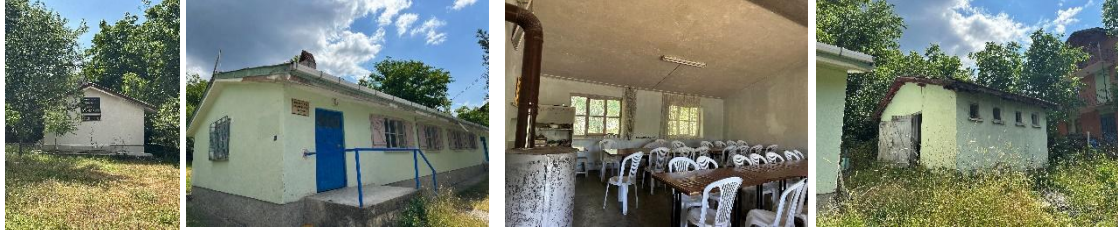
**Görsel 18.** Yerleşkede mevcut işlevleri korunarak kullanılmaya devam etmesi önerilen yapılar

Bu kapsamda geliştirilen öneri yalnızca eski köy okulunu değil, aynı yerleşke içerisinde bulunan tüm yapıların birlikte değerlendirilmesine yöneliktir. Yerleşkenin mevcut kullanım biçimi incelendiğinde, yeni okul binasının köy halkı tarafından toplu yemek organizasyonları, sosyal etkinlikler ve ortak buluşmalar için kullanılmaya devam ettiği; eski öğretmen lojmanının muhtarlık işlevini sürdürdüğü ve bağımsız tuvalet

yapısının ortak kullanıma hizmet verdiği görülmektedir. Bu durum, yerleşkenin tamamen terk edilmiş bir alan olmadığını, aksine köy yaşamının önemli kamusal odaklarından biri olmayı sürdürdüğünü göstermektedir (Görsel 18).

Bu nedenle öneri geliştirilirken köy halkı tarafından benimsenmiş mevcut kullanım biçimlerinin korunması temel yaklaşım olarak kabul edilmiştir. Eski öğretmen lojmanının muhtarlık işleviyle kullanılmaya devam etmesi, bağımsız tuvalet yapısının mevcut kullanımını sürdürmesi ve yeni okul binasının mevcut sosyal kullanımını destekleyecek şekilde restoran-kafeterya olarak düzenlenmesi öngörülmüştür. Böylece hem köy halkının kullanımına hizmet eden sosyal mekânlar korunmuş hem de yerleşkeye gelecek ziyaretçilerin yeme-içme gereksinimlerinin karşılanmasına olanak sağlanmıştır.

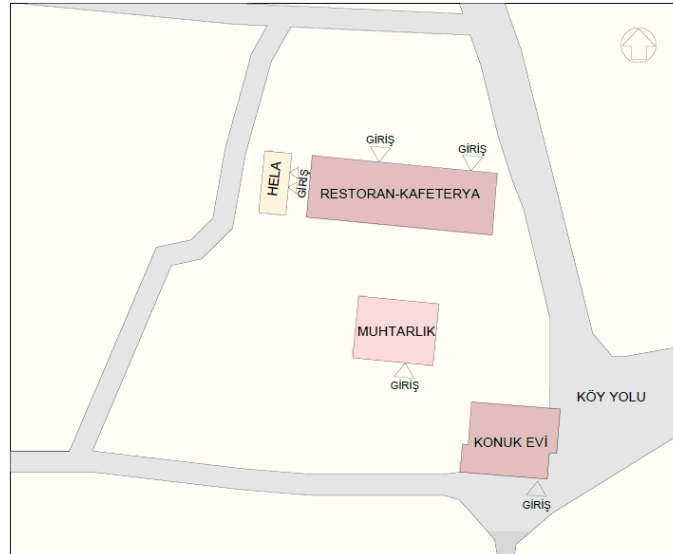
**Görsel 19.** Yeniden işlevlendirilmiş Hamzalar köyü konuk evi yerleşkesi vaziyet planı

Yerleşkenin odak yapısını oluşturan eski köy okulunun ise konuk evi olarak yeniden işlevlendirilmesi uygun görülmüştür. Eski köy okulunun konuk evi olarak değerlendirilmesinde, yapının mevcut mekânsal özellikleri ile Hadrianopolis Antik Kenti'ne olan yakınlığı birlikte belirleyici olmuştur. Bu doğrultuda önerilen yerleşke düzeninde eski köy okulu konuk evi, yeni okul binası restoran-kafeterya, eski öğretmen lojmanı muhtarlık ve bağımsız yapı ise ortak kullanım tuvaleti olarak değerlendirilmiştir. Böylece mevcut kullanım alışkanlıklarını sürdüren, kültür turizmini destekleyen ve yerleşke ölçeğinde bütüncül bir kullanım modeli oluşturulmuştur (Görsel 19).

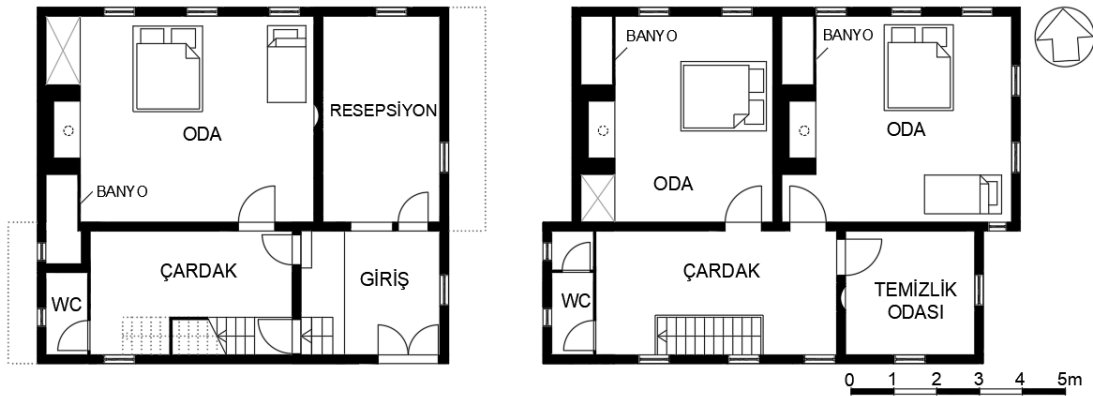
**Görsel 20.** Yeniden işlevlendirilmiş Hamzalar köyü konuk evi kat planları

Konuk evi önerisi hazırlanırken yapının özgün plan kurgusu, taşıyıcı sistemi ve karakteristik mimari elemanlarının korunması temel tasarım ilkesi olarak benimsenmiştir. Yeni işlevin mevcut mekânsal organizasyona en az müdahaleyle uygulanabilmesi hedeflenmiş, bu nedenle dolaşım şeması ve ana mekân organizasyonu değiştirilmemiştir.

Zemin katta bulunan eski derslik, konuk odası olarak değerlendirilmiştir. Giriş bölümünün doğusunda yer alan eski öğretmen odası ise yeni kullanımın gereksinimleri doğrultusunda resepsiyon olarak düzenlenmiştir. Ana giriş, hol ve merdiven kurgusu korunmuş, özgün ıslak hacim mevcut konumunda kullanılmaya devam etmiştir. Hol bölümü ise kullanıcıların bir araya gelebileceği ortak oturma ve dinlenme alanı olarak değerlendirilmiş, yapının sosyal kullanımını destekleyecek şekilde düzenlenmiştir. Birinci katta bulunan derslikler, yapının mevcut mekânsal büyüklükleri korunarak farklı kapasitelerde konuk odalarına dönüştürülmüştür. Küçük olan derslik ise temizlik odası olarak değerlendirilmiştir. Kat holü, zemin katta olduğu gibi ortak kullanım alanı olarak düzenlenmiş ve kullanıcıların dinlenebileceği yarı kamusal bir mekân olarak tasarlanmıştır. Üst kattaki tuvalet hacmi de özgün konumunda korunarak banyo işleviyle kullanılmaya devam etmiştir. Bunun yanında, büyük odalarda bulunan yüklüklerin içerisinde yer alan geleneksel gusülhane düzeni sürdürülmüştür. Böylece yapının özgün iç mekân organizasyonunu oluşturan geleneksel kullanım biçimlerinden biri de yaşatılmıştır (Görsel 20).

Yapının yeniden işlevlendirilmesi sürecinde özgün mimari karakteri oluşturan taşıyıcı sistem, dolaşım düzeni, merdiven, ıslak hacimler, ahşap yüklükler, ocak nişi, çiçeklikler, kapı ve pencere doğramaları ile bezemeli ahşap tavanlar korunmuştur. Zemin kattaki konaklama odasında yüklük ile tuvalet birleştirilerek banyo oluşturulmuş olup, birinci katta kuzeydoğu odasına diğer odalardaki geleneksel elemanlar ile uyumlu olacak şekilde banyo ve ocak eklenmiştir. Yeni işlev için gerekli müdahaleler, özgün yapıya zarar vermeyecek ve geri döndürülebilir nitelikte tasarlanmış; taşıyıcı sisteme ve plan kurgusuna büyük ölçüde müdahale edilmemiştir. Böylece yapının tarihsel kimliği korunurken çağdaş kullanım gereksinimlerinin karşılanması amaçlanmıştır.
