ERZURUM-AŞKALE GÜLLÜDERE (PIRTIN) KÖYÜ'NDEN
AHŞAP DİREKLİ BİR CAMİ ÖRNEĞİ
AN EXAMPLE OF WOODEN POST MOSQUE FROM
ERZURUM-AŞKALE GÜLLÜDERE (PIRTIN) VILLAGE

MUHAMMET LÜTFÜ KINDİĞILI

Türkiyat Araştırmaları Enstitüsü Dergisi - Journal of Turkish Researches Institute
TAED-64, Ocak - January 2019 Erzurum
ISSN-1300-9052

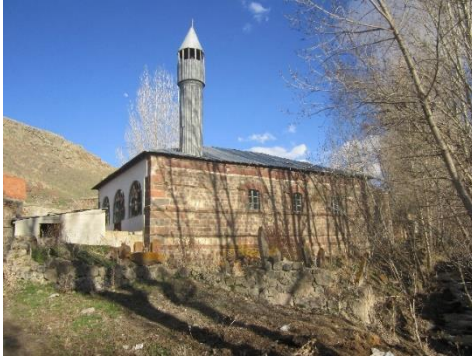
Foto. 1-2: Güllüdere (Pırtın) Köyü Camii ve Kitabeleri

Güllüdere (Pırtın) Köyü Camii, eski yerleşim yeri içinde köyün kuzeybatı tarafında yer almaktadır. Caminin harim girişinin üzerinde dikdörtgen bir kitabelik içerisinde üç yazıt yer almaktadır. Kitabeliğin sağ alt köşesinde inşa, sol tarafında ise onarım kitabesi bulunur. Sülüs hatlı üçüncü yazıt ise kitabeliğin sağ üst köşesinde olup Arapça olarak "Maşaallah" yazısından ibarettir (Foto. 1-2).

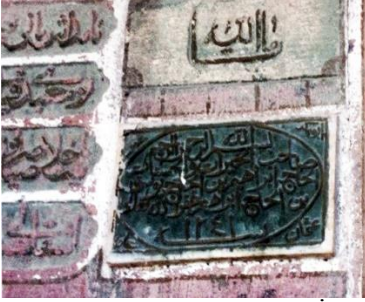
Foto. 3: İnşa Kitabesi ve Okunuşu

Cami, dikdörtgen bir kartuş içerisinde elips şeklindeki alana sülüs hatla yazılmış olan inşa kitabesine göre Hacı İbrahim ve Hacı Yusuf tarafından 1241 H/1825 M tarihinde inşa ettirilmiştir (Foto. 3). Dikdörtgen kartuşun köşelerindeki boşluklara ise dört halifenin ismi yazılmıştır. Yeşil zemin üzerine beş satır halinde yazılan inşa kitabesinin Latin harfleri ile karşılığı şu şekildedir:

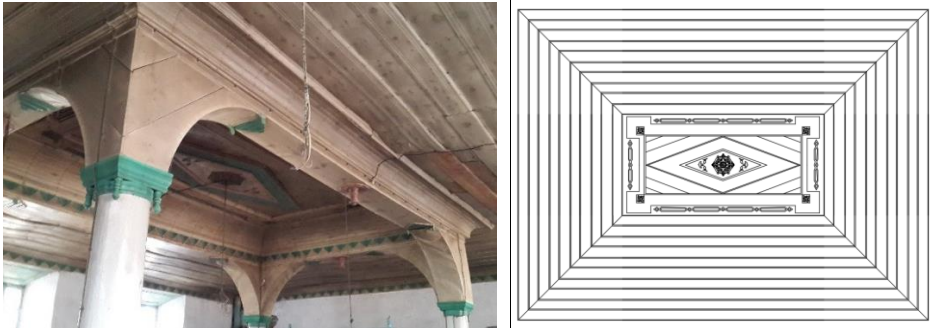
Foto. 8- Çizim 2: Ahşap Tavan ve Çizimi

Harimde bağımsız 4 taşıyıcının birbirlerine ahşap kirişler ile bağlanmasıyla üst örtüde ortada kare bir alan elde edilmiştir. Bu alanın 4 yanında doğuda ve batıda kuzey-güney doğrultusunda, kuzey ve güneyde doğu-batı doğrultusunda dikdörtgen bölümler elde edilmiştir. Bu uygulama ile caminin üst örtüsü 5 bölümlü hale getirilmiştir (Foto. 8-9, Çiz. 2). Harimin zeminden tavana olan yüksekliği orta alanda 4.50 m'dir.

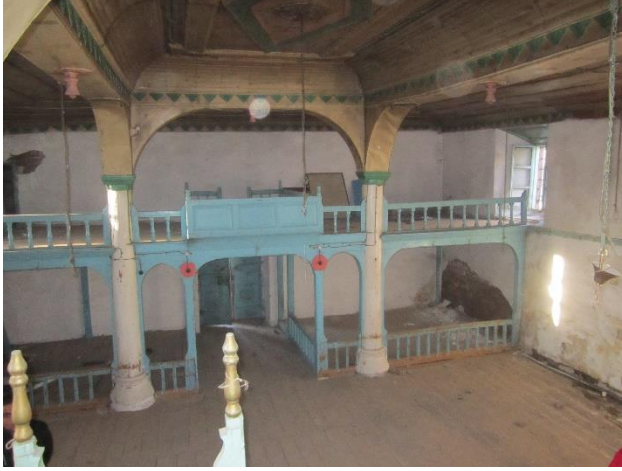
Foto. 9: Mahfil

Harimin kuzeyindeki mahfil, örtüyü taşıyan bağımsız 4 taşıyıcıdan kuzeydekiler ile 0.20 x 0.20 m ölçülerindeki beden duvarlarına yaslanmış halde bulunan dört adet kare taşıyıcı üzerine oturtulmuştur (Foto. 9). Mahfile harimin kuzeybatı köşesindeki girişinden ulaşılan duvar içerisindeki merdivenle çıkılmaktadır. Mahfilin batısındaki açıklıkla da minareye çıkılabilmektedir.

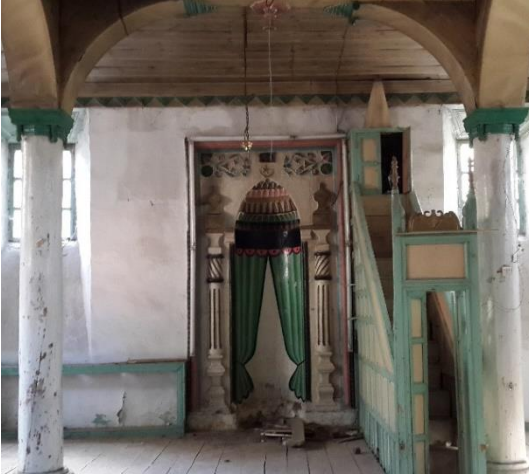
Foto. 10: Mihrap ve Minber, Çizim 3: Mihrap Çizimi

Kıble duvarı ortasında açılan yarım yuvarlak planlı mihrap nişinin derinliği 0.50 m, genişliği ise 1.86 m'dir. Mihrabın hemen sağındaki minberin aynalık ve süpürgelik bölümleri kare şekilli kasetler ile bölümlendirilerek hareketlendirilmiştir. Minber, günümüzde beyaz ve yeşil renkteki yağlı boya ile boyanmıştır (Foto. 10, Çiz. 3).

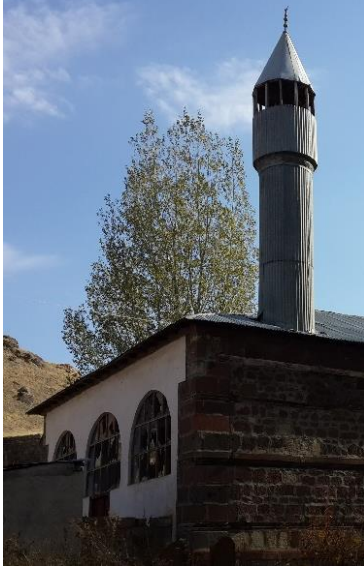
Foto. 11: Son Cemaat Yeri ve Minare

2004 yılındaki deprem sonrasında köy yeni yerleşim alanına taşınmadan önce caminin son cemaat yeri betonarme malzemeli ve demir doğramalı cemekelele kapatılmıştır. Caminin kuzeybatı köşesinde kuzey ve batı beden duvarlarının kesiştiği yerde kaidesi beden duvarından faydalanılarak inşa edilen minare bulunmaktadır. Minarenin kaidesi caminin beden duvarları ile aynı yükseklikte olup kamber taşından inşa edilmiştir. Kaide, beden duvarından kuzey yöne doğru 1.20 m taşını yapmaktadır. Kaidenin kuzey yüzü ise 1.30 m ölçülerine sahiptir. Minarenin gövdesi de yine 2004 yılı öncesinde sac malzeme ile yenilenmiştir (Foto. 11).

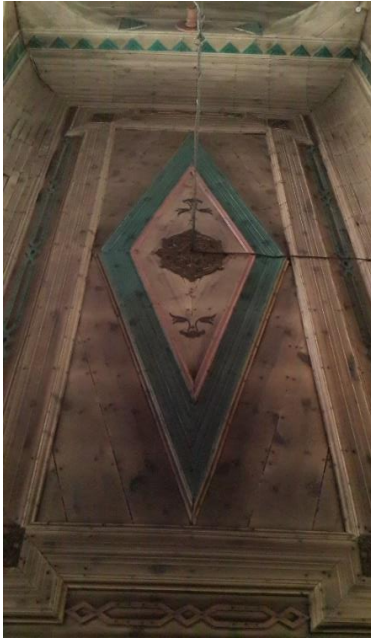
Foto. 12, Çizim 4: Ahşap Tavan Orta Bölümü ve Çizimi

Caminin süslemesi harimin ahşap tavanında ve mihrabında yoğunlaşmıştır. Ahşap tavanın orta bölümü içe girintili olarak yapılmış olup ortasında baklava motifinin içerisinde geometrik ve bitkisel süslemelere yer verilmiştir. Kenarların duvar ve tavan arasında kalan bölümlerde de üçgen motiflerine de rastlamaktayız (Foto. 12, Çizim 4).

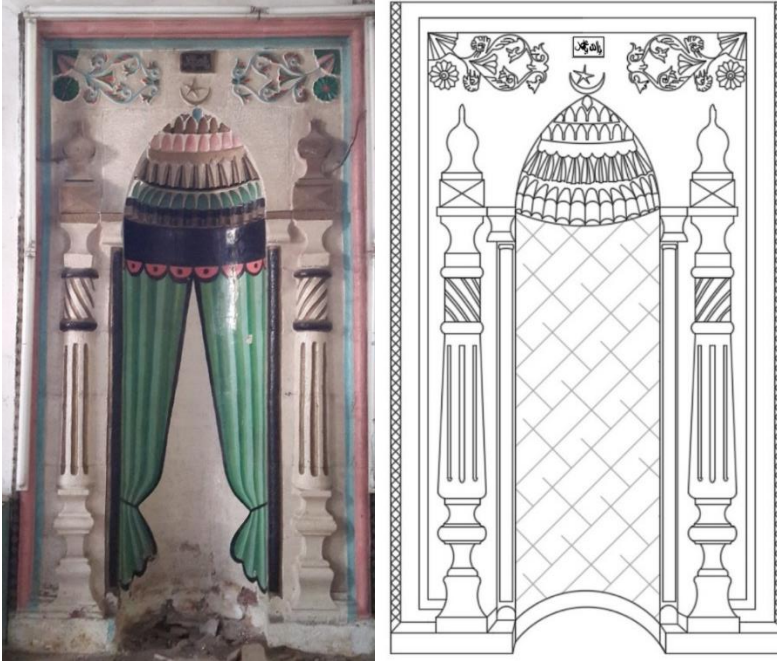
Foto. 13, Çizim 5: Mihrap ve Çizimi

Caminin süsleme bakımından en dikkat çeken yeri ise mihrabıdır. Mihrabın üst kısmının iki köşesinde gülbezek motifli yer almaktadır. İki gülbezek motifli arasında ise bitkisel bezeme kuşağına yer verilmiştir. Bu kuşağın altında ise Ayyıldız motifli görülür. Bu kısmın üzerinde ise dikdörtgen levha içinde Allah ve Muhammed isimleri geçmektedir. Mihrap girişinin her iki yanı ise sütüncelerle sınırlandırılmıştır. Sütüncelerin altlıkları üstte alem şeklinde son bulmaktadır. Mihrabın kavsarasında ise sarkıtlara ve geometrik şekillere yer verilmiştir (Foto. 13), (Çizim 5). Caminin dış cephelerinde pencere kilit taşlarının dışa taşırılması da ayrıca hareketli bir görüntü kazandırmaktadır (Foto. 14), (Çizim 6-7).
