Siirt ilindeki bazı binaların riskli bina tespit yönetmeliğine göre değerlendirilmesi

Calculating the performance score of some risky buildings in Siirt province

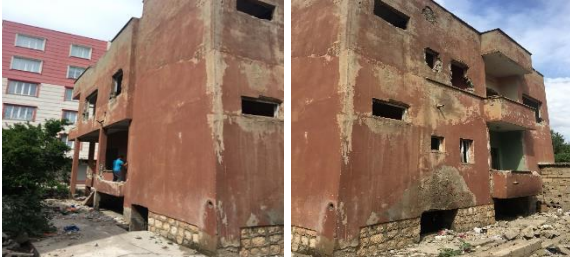
Şekil 1. A yapısına ait görüntü

Şekil 1, 2, 3, 4, 5' te verilen A, B, C, D, E yapılarına ait resimlerde de görüleceği üzere A yapısı 2 katlı olup, Siirt ili merkez Kooperatif Mahallesi 475 ada 3 nolu parsel taşınmaz üzerinde, B yapısı 2 katlı, Bahçelievler Mahallesi 330 ada 36 nolu parsel taşınmaz üzerinde, C yapısı 3 katlı olup, Siirt ili merkez Bahçelievler Mahallesi 302 ada 77 nolu parsel taşınmaz üzerinde, D yapısı 2 katlı olup Evren Mahallesi 233 ada 3 parsel taşınmaz üzerinde, E yapısı 3 katlı olup Kooperatif Mahallesi 1146 ada 4 nolu parsel taşınmaz üzerinde bulunmaktadır.

A yapısının kimlik bilgileri dikkate alındığında yapılacak hesaplama sonrası puanı ;

$$PP = 160 + 2*(-10) + 1*(-10) + 1*(-5) = 125 \text{ puan}$$
