## KARAHALLI'DA AHŞAP TAVANLI BİR CAMİ: KAVAKLI KÖYÜ CAMİ

Serap ERÇİN KOÇER<sup>1</sup>

### A WOODEN ROOFED MOSQUE IN KARAHALLI: KAVAKLI VILLAGE MOSQUE

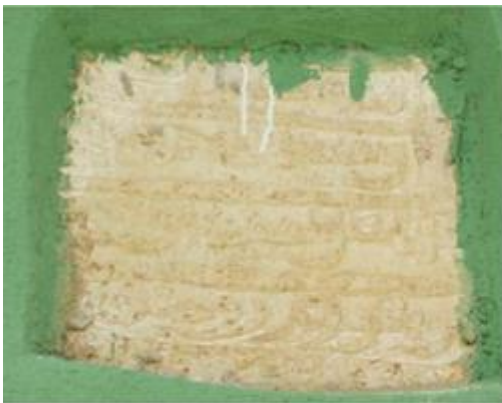
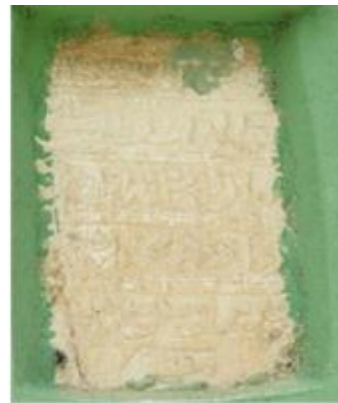
**Fotoğraf2 – 3:** Kavaklı Köyü Cami Güney Duvarında Yer Alan Kitabeler

Yapının güney duvarında yer alan kitabelerin üzeri sıvandığı için tam olarak okunamamaktadır. Batıdaki ve harim kapısı üzerinde yer alan kitabede H. 1290/ M. 1872-1873 tarihi yazılıdır. Batı aksta yer alan kitabede;

- “.....
- .....
- Osman ve .... Evlad ...
- ....Ruhuna .....
- Sene 1290” yazılıdır.

Yine güney duvarının doğu köşesinde yer alan kitabe batı köşesindeki kitabede olduğu gibi tam olarak okunamamaktadır. Doğusundaki kitabede;

- “Hüvel Hallakül baki
- Ziyaredden murad evvel
- Duadır.....
- .....
- Sene 1315” yazılıdır.

Bu kitabenin, metninden dolayı bir mezar taşı kitabesi olduğu ve kitabede yazan H. 1315/ M. 1897 tarihi yapıyı yaptıran ustanın ölüm tarihi olduğu düşünülmektedir. Kitabenin ait olduğu mezar günümüze gelememiştir. Yok olan mezar kitabesinin onarımlar sonrasında yapı bünyesine dahil edildiği muhtemeldir.

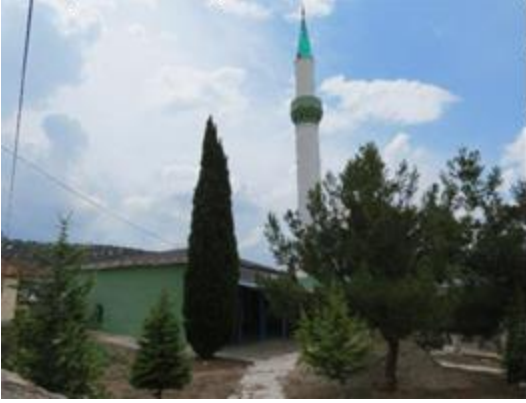
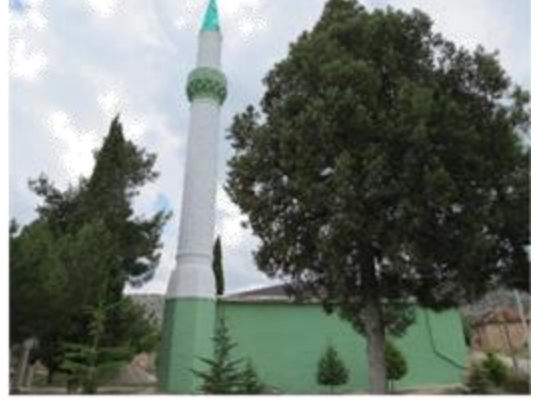
**Fotoğraf 4 – 5:** *Kavaklı Köyü Cami Kuzeydoğu ve Batı Cepheleri*

Kareye yakın dikdörtgen planlı yapının hariminde kuzey – güney cephelerinde aynı aks üzerinde olmayan iki, doğu ve batı cephelerinde ise birer alt pencere açıklığı bulunmaktadır. Alt pencere açıklıklarının tamamı boyuna dikdörtgen formdadır. Alt pencerelerin dışında doğu ve batı beden duvarlarında bir, mihrap duvarında ise iki tepe penceresi yer almaktadır. Tepe pencereleri bilinmeyen bir tarihte örülerek kapatılmıştır. (Fotoğraf 4 – 5 – 6). Yapının kuzey cephesinde son cemaat yeri bulunmaktadır. Son cemaat yeri tavanı ahşap kirişlerin kuzey – güney doğrultuda yerleştirilmesiyle oluşturulmuştur. Ahşap tavanın ağırlığı duvarlara ve ahşap direklere bindirilmiştir. Tavanın ağırlığını taşıyan ahşap direklerin ikisi beden duvarına bitişik diğer ikisi ise serbest olarak düzenlenmiştir. Ahşap direklerin kirişlerle birleştiği yerde dikdörtgen formlu dış bükey yine ahşap malzemedeki yastıklar söz konusudur. Son cemaat yerinin batı duvarında ise yukarı doğru daralan dikdörtgen bir niş bulunmaktadır. (Fotoğraf 7).

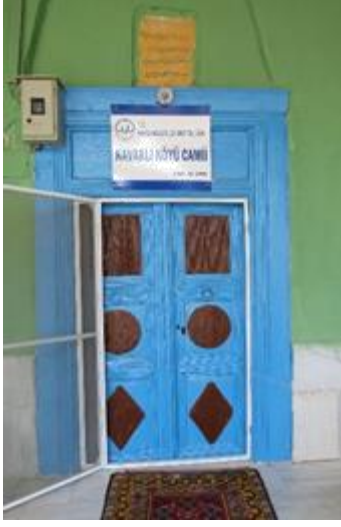
**Fotoğraf 8:** *Kavaklı Köyü Cami Harim Kapısı*

İbadete açık olan yapının harimine kuzey cephenin ortasında yer alan iki kanatlı ahşap kapıdan girilmektedir. Günümüzde kahverengi ve mavi ile boyanmış olan ahşap kapının iki kanadında da simetrik olarak ele alınan geometrik şekiller söz konusudur. Yine bu geometrik şekillerin üzerinde metal kapı halkaları yer almaktadır. (Fotoğraf 8). Kare planlı ibadet mekanının örtüsü ahşaptır. Ahşap tavan, kuzey yönden ikisi duvara bitişik üçü serbest olmak üzere beş ahşap direğin ve duvarların yardımıyla taşınmaktadır. Bu beş ahşap direk aynı zamanda kuzeyde yer alan kadınlar mahfilinin de taşıyıcısı konumundadır. Son cemaat yerinde olduğu gibi ahşap direklerin yastıklarını dikdörtgen formlu olup dış bükey dilimlere sahiptir. Harimi örten tavana çıtalara çakılarak kafesleme yöntemiyle süsleme elde edilmeye çalışılmıştır. Çıtaların üzerinden ise kuzey – güney doğrultuda kalın ahşap kirişler geçmektedir. Kuzey – güney yönlü ahşap kirişlerin aralarına doğu – batı doğrultusunda daha küçük boyuttaki kirişler yerleştirilmiştir. Harimin örtüsünün doğu ve batısındaki kirişler tek bindirmeli, ortadaki bölüm ise çift bindirmeli olarak ele alınmıştır. (Fotoğraf 9 - 10).

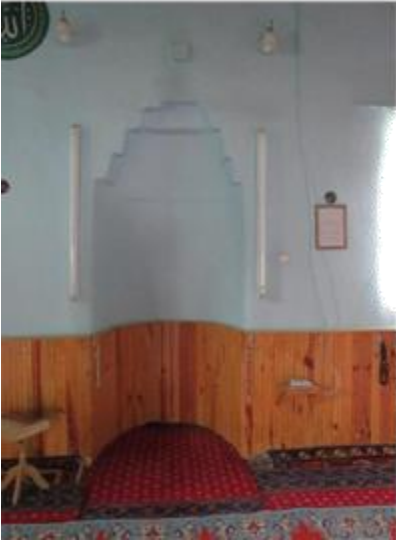
**Fotoğraf 11 – 12:** *Kavaklı Köyü Cami Mihrap ve Minberi*

Mihrap, kible duvarında eksenin doğusunda yarım daire formundadır. Herhangi bir süsleme unsurunun yer almadığı mihrabın kavsarası kademeli olarak ele alınmıştır. Yapının ahşap minberi ise mihraba nazaran daha hareketlidir. Minberin aynalık kısmında ince çıtalarla oluşturulan kare şekillerin yanı sıra korkuluğunda kare ve baklava dilimleri halinde süslemelere yer verilmiştir. Harimin güneydoğu köşesinde dikdörtgen biçimli vaaz kürsüsü bulunmaktadır. Mihrapta olduğu gibi özgününde taş malzemedeki vaaz kürsüsü günümüzde ahşapla kaplanmıştır. (Fotoğraf 11 – 12 – 13). Harimin kuzeyinde kadınlar mahfili olup, bu bölüme kuzeybatıdaki ahşap merdivenle çıkılmaktadır. Ahşap direkler üzerine oturan kadınlar mahfilinin örtüsü harim örtüsünün devamı şeklindedir. Kadınlar mahfilinin ahşap korkuluklarında “S” ve “C” kıvrımları kullanımıyla hareketlilik kazandırılmıştır. (Fotoğraf 14).
