Cezayirli Gâzi Hasan Paşa'nın Çanakkale Civarındaki Eserleri

Works of Ghazi Hasan Pasha of Algiers in the Vicinity of Çanakkale

1. Yerkesiği Çevresindeki Yapılar

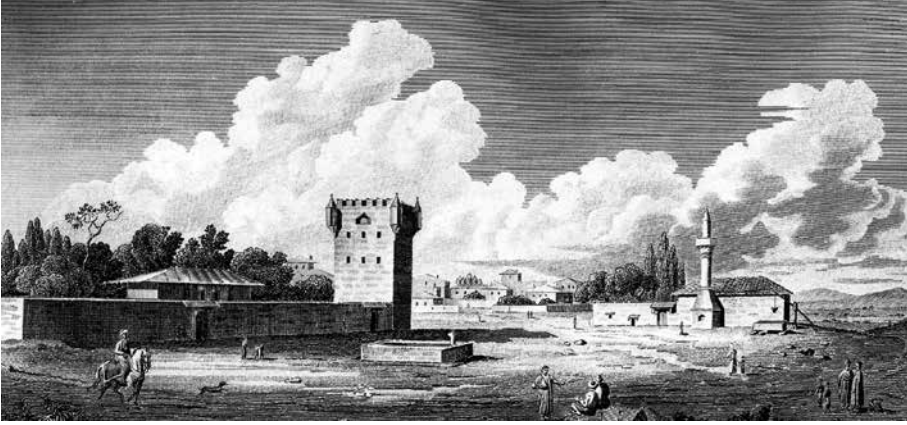
Res.2. 1776 yılı civarında Yerkesiği gravürü (Choiseul-Gouffier'den)

Yerkesiği'ndeki çiftliğin özgün durumunu yansıtan tek görsel veri durumunda olup Jean Baptiste Hilaire tarafından yapılan bu gravürüne göre; avlu duvarıyla kuşatılmış çiftliğin bir köşesinde kule biçiminde bir yapı (konak) yükselmektedir. Avlunun konağa bitişen güneydoğu duvarı üzerinde iki kapı yer alır. Bunun önünde ise pek yüksek olmayan bir duvarla kuşatılmış bir Türk mezarı görülür.²⁴ Choiseul-Gouffier'ye göre çiftlik ve müstemilatı oluşturan yapılar Aleksandria Troas'tan getirilen taşlarla yapılmışlardır.²⁵ Avlunun içinde çatılı ve tek katlı başka bir ev; geri planda cami ve köy evleri izlenmektedir. (Res.2) Bugün, kulenin harabesinden başka geriye fazla bir şey kalmamıştır. Arazide, çiftliğin alanını sınırlayan avlu duvarının temel izleri ile konağın hemen güneyinde tonozlu küçük bir yapının harabesi, avlunun güney tarafında sütunlar ve hamamın bazı kalıntıları hâla izlenebilmektedir. (Res.3,4,5) Çiftliğin doğu tarafında niteliği anlaşılabilen bir yapının temelleri de görülebilmektedir. Zaman zaman dinlenmek için buraya çekilen Hasan Paşa'nın yaptırdığı kanaldan dolayı "Yerkesiği" adını almış olduğu sanılan yerdeki diğer binalar da yıkılıp gitmiştir.

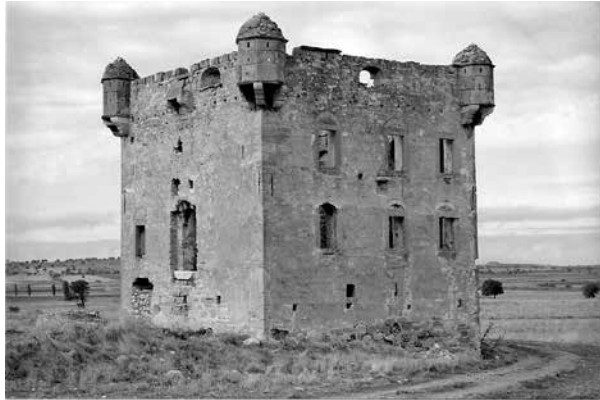
Res.6. Konağın güneydoğudan görünüşü

Dıştan bakıldığında bir kuleden çok kasr görüntüsünde olan yapının sadece dört duvarı mevcuttur. (Res.6) İç duvarları, katları ayıran tavanlar ve örtü tamamen yıkılmıştır. Yaklaşık olarak 10x10 m.lik bir alan üzerinde 11m.ye yakın yükseklikteki bina, kare plan üzerine kübik gövdelidir. (Şek.1) Mevcut izlere göre; bodrum, zemin kat, birinci kat ve teras olmak üzere dört bölümden oluşmaktadır. Bodrum katı kısmen toprak seviyesinin üstündedir. Bu nedenle zemin kat biraz yüksekte kalmıştır. Kübik gövdenin üst köşelerinde, sekizgen gövde üzerine kubbeyi andıran piramidal külahlı gözetleme kuleleri dikkati çekmektedir. Barok profilli konsollarla dışa taşan gözetleme kulelerinden kuzey batı köşedeki defineciler tarafından yıkılmıştır. Yapı, genel strüktürü, mekanları ve çok sayıda pencereleri ile sembolik anlamlı bir kuleden çok ikamet fonksiyonu daha ağır basan bir görünüş ortaya koymaktadır.

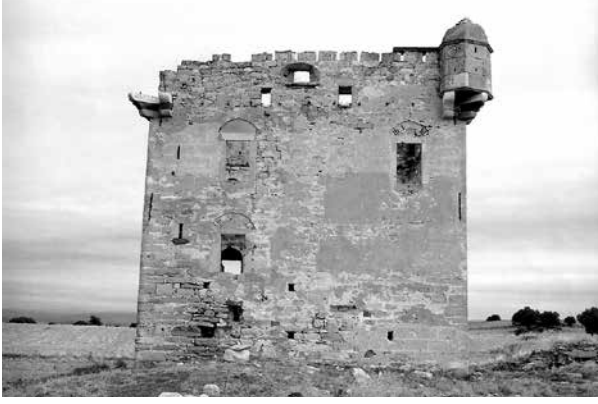
Res.7. Konağın batı cephesi

Yapının batı cephesinde, doğu ve kuzey cepheye nazaran daha sağır bir düzenleme anlayışı vardır. (Res.7) Bodrum kat seviyesinde üç sıra halinde düzensiz mazgal delikleri görülmektedir. Zemin katta kuzeybatı köşeye yakın oldukça dar bir mazgal pencere ve onun yanında basık-yuvarlak boşaltma kemerli, düşey dikdörtgen çerçevesi bir pencere yer alır. Bununla aynı hizada üstte bulunan pencere ile, onunla aynı seviyede, cephenin güney tarafında görülen pencere birinci katla ilgili olup; biçim açısından zemin kat penceresine benzerler. Birinci katın sol köşesi yakınında da alttakiyle aynı hiza ve biçimde bir mazgal pencere vardır. Cephenin üst tarafında, yani teras seviyesinde, tam ortada bulunan mazgal pencere, dışa doğru genişlemektedir. Bunun iki yanında, biraz aşağı seviyedeki birer küçük açıklık, çörten işlevine hizmet etmektedir. Cephe, kuzeybatı köşedeki yıkık durumda iki gözetleme kulesi ve kale mazgallarına benzeyen dendanlarla sona ermektedir. Mevcut kalıntılar, dendanların üzerinin profilli taş korniş ile kapatılmış olduğunu göstermektedir.

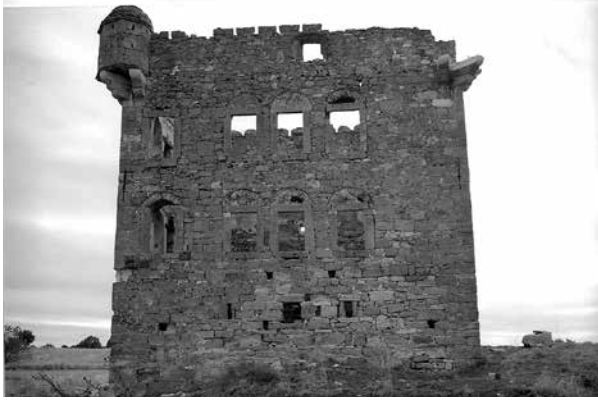
Res.8. Konağın kuzey cephesi

Kuzey cephede de, bodrum, zemin kat, birinci kat ve teras kat seviyesindeki açıklıkların biçimleri batı cephedekilerle benzerdir. (Res.8) Cephenin orta kısmının alt tarafındaki üç küçük açıklık bodruma aittir. Bunun yukarı tarafında iki kat halinde simetrik dizilmiş üçlü pencere sırası zemin ve birinci katlara açılırlar. Bu pencere gruplarının batı tarafında kalan duvar yüzeyleri masiftir. Buna karşılık doğu tarafta, köşeye yakın biçimde, diğerleriyle aynı hizada birer pencere daha bulunmaktadır. Böylece her iki kat için dörder pencere açıldığı anlaşılmaktadır. Bunlardan bazılarında, pencere lentosu ile basık-yuvarlak boşaltma kemeri arasındaki dolgu dökülmüştür. Zemin kat pencerelerinden, kuzeydoğu köşe yakınındakine ise, taş lento kırılmıştır. Teras kat seviyesindeki büyük mazgal pencere, biçim açısından diğer cephedekilerle aynıdır. Fakat tam cephe ortasında değildir. Cephenin üst kenarı boyunca uzanan dendanların bir bölümü yıkılmıştır.

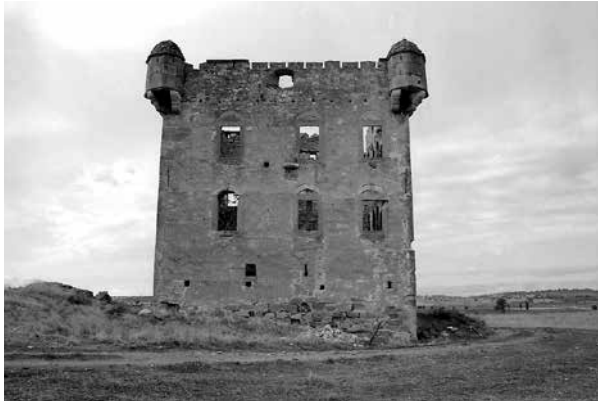
Res.9. Konağın doğu cephesi

Doğu cephenin alt kısmında, ortadaki iki mazgal pencereden birisi daha geniştir. (Res.9) Bunların biraz altında birbirlerine eşit aralıklarla açılmış, küçük kare açıklıklar da mazgal pencere işlevi görürler. Bu cephede, zemin ve birinci katlardaki üçer pencere, simetrik olarak sıralanmışlardır. Teras seviyesinin ortasındaki büyük mazgal pencere öteki cephedekilere benzer. Cephenin üst kenarını teşkil eden dendanlar sağlam kalmıştır. Profilli saçak kornişinin ise çok az bir parçası yerinde durmaktadır. Doğu cephede, birinci kat pencerelerinden ortadakinin sol alt tarafında görülen mermer friz devşirmedir.

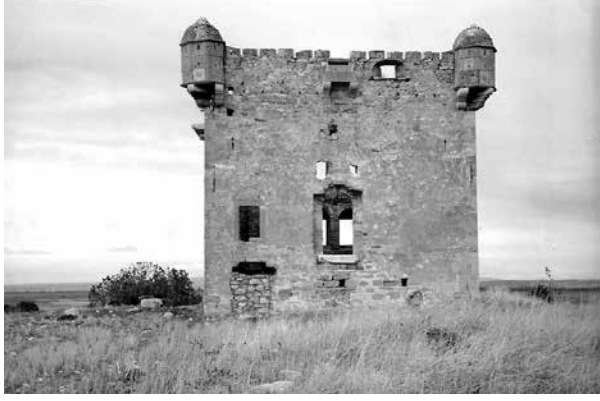
Res.10. Konağın güney cephesi

Girişin yer aldığı güney cephe, diğer cephelere göre daha masiftir. (Res.10) Bugün cephenin güneybatı köşesine yakın olarak bodrum seviyesinde görülen düzensiz açıklık orijinal olmayıp sonradan açılmıştır. Burası, koruma amacıyla yakın tarihlerde kapatılmıştır. Bodrum katla ilgili iki küçük mazgal deliğinden birisi kapının altına rastlamaktadır. Bodrumun, yer seviyesinden yüksek tutulması yüzünden biraz yukarıda bulunan kapı, düşey dikdörtgen niş içine yerleştirilmiş yuvarlak kemerli bir biçimleniş ortaya koyar. A. Arel, kapının önünde asma köprü düzeninde bir geçit olması gerektiğini düşünmektedir²⁷. Kapı önünde merdiven sahanlığı ve merdiven kalıntısına dair hiçbir iz bulunmamaktadır. Eğer Arel'in görüşü dikkate alınırsa, kapının hemen

üstünde yer alan iki küçük mazgal, asma köprüyü indirip kaldıran bir sistemle ilgili olabilir. Kapının batı tarafındaki pencere, diğer cephelerdekilerle aynı formda olup, zemin kata aittir. Bu cephede köşelere yakın olarak yerleştirilmiş birer küçük mazgal pencere birinci kat seviyesindedir. Teras seviyesinde, kapının tam üstüne rastlayan konumuyla dikkati çeken konsollu çıkma, savunma amaçlıdır. (Res.11) Orta Çağ kalerindeki maşikulilere benzeyen çıkmadan dolayı, terasın büyük mazgal penceresi doğu tarafa kaydırılmıştır. Bu cephe de dendanlarla sona ermektedir.

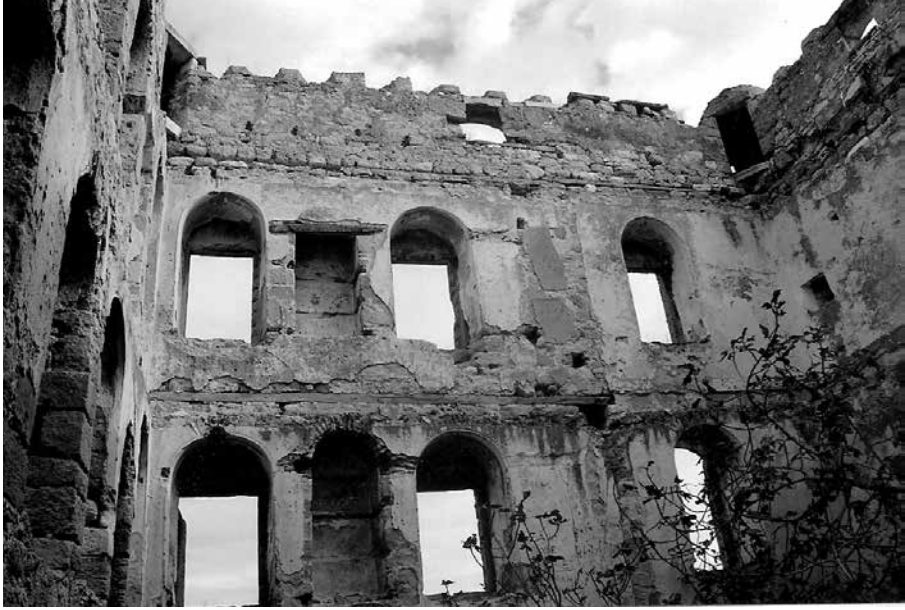
Res.13. İç dođu duvarı

Zemin kat olarak tanımladığımız giriş katının ve birinci katın doğu ve kuzey iç cephe düzenleri aynıdır. (Res.13) Her iki katta da doğu tarafta iki pencere arasında birer niş vardır. Dikdörtgen nişlerin yuvarlak boşaltma kemerli, ahşap lentolu oldukları anlaşılmaktadır. Bunlarda zemin kattakinin lentosu yok olmuştur. Bu yüzden, sağ taraftaki pencereler diğerlerinden uzaktır. İzlere bakılırsa, bunlar ayrı mekanları aydınlatıyorlardı.

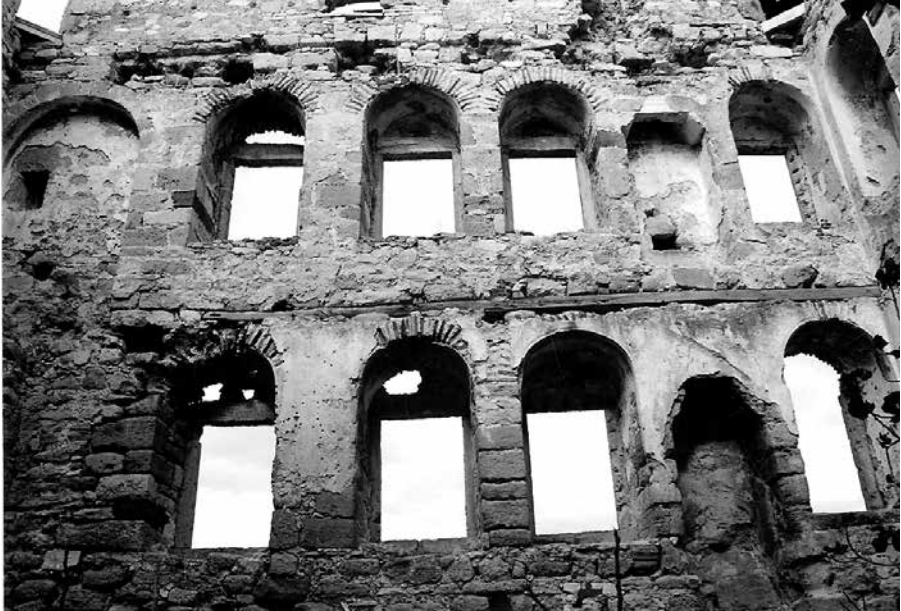
Res.14. İç kuzey cephe

Kuzey kanattaki pencere ve niş öğeleri de her iki katta aynı düzende sıralanmışlardır. Bu cephede, kuzeydoğu köşeye yakın bir pencereden sonra ocak nişi, sonra batıya doğru üçer pencere yan yana dizilmektedir. (Res.14) Fakat kuzey batı köşeye yakın kısmın düzenlemesi katlara göre farklılık göstermektedir. (Res.15) Zemin kat seviyesinde, yukarıdan gelen bir düşey kanalın kalıntısı izlenirken; birinci katta yuvarlak kemerli, geniş ve yüksek bir niş ve içinde mazgal tarzı küçük pencere dikkati çekmektedir.

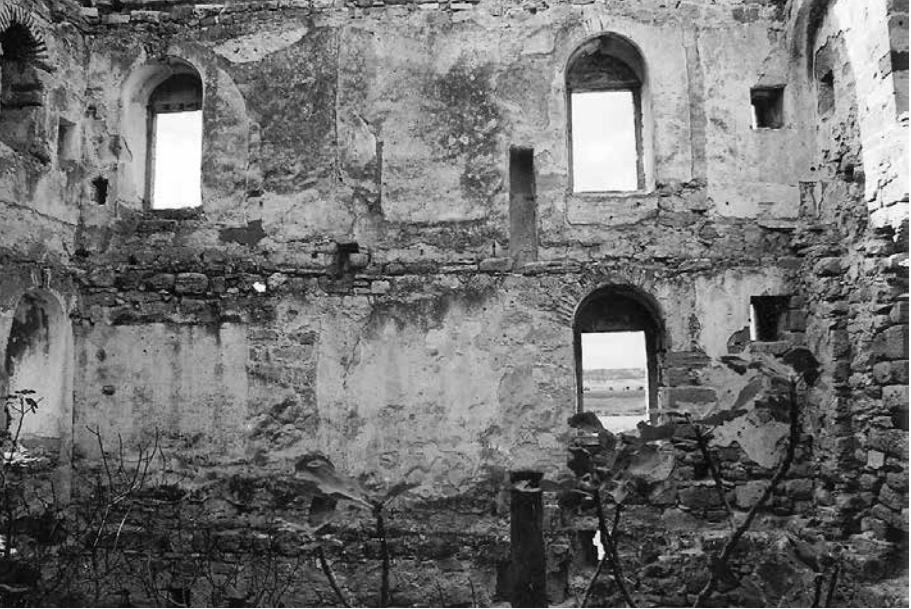
Res.16. İç batı cephe

Batı duvarının zemin kat seviyesinde, kuzey batı köşe dibinde kareye yakın boyutlu, küçük mazgal pencere, bunun solunda yuvarlak kemerli büyük pencere açıklığı vardır. Bu düzen üst katta da tekrarlanmıştır. Büyük pencerelerin sol tarafında görülen ve kısmen açığa çıkmış olan düşey kanal, teras kattan iniyor olmalıdır. Batı duvarının güney kanadı zemin katta sağır bırakılırken, birinci katta yuvarlak kemerli pencere yer almaktadır. (Res.16)

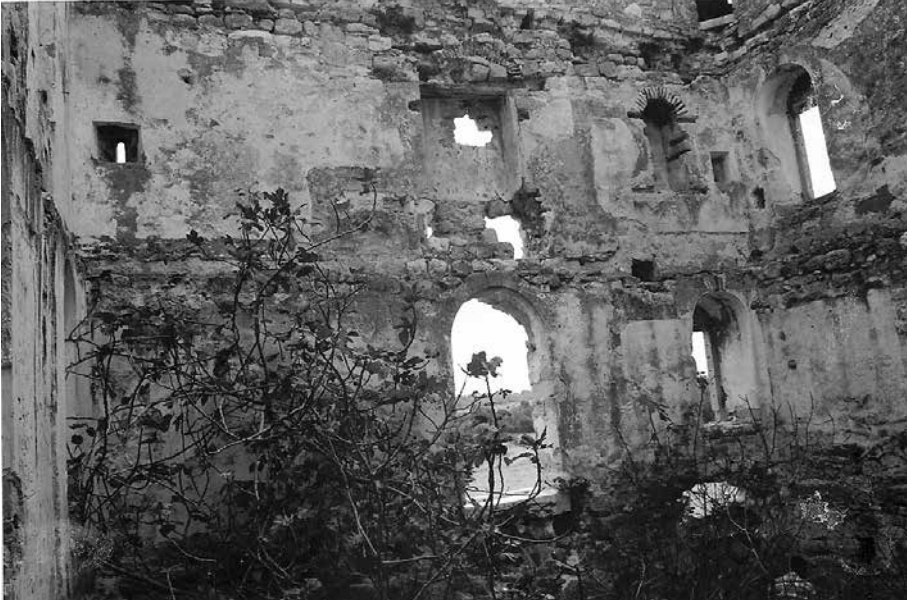
Res.17. İç güney cephe

Güney duvarının iç yüzünde giriş seviyesi ve birinci kat farklı tasarlanmıştır. (Res.17) Zemin seviyesinde ortada giriş kapısı, bunun sağında, yani batı kanatta içten yuvarlak kemerli pencere açıklığı bulunur. Girişin içten sol (batı) tarafındaki duvar yüzeyi tamamen masiftir. Bu kısımda, kapı dibinden yukarı doğru çapraz biçimde yükselen bir iz merdivene ait olmalıdır. Birinci katta, hemen kapının üstünde, basık yuvarlak boşaltma kemerli, düşey dikdörtgen çerçeveli büyük bir niş, Bunun batı tarafında, köşeye yakın olarak yuvarlak kemerli daha küçük bir niş vardır.

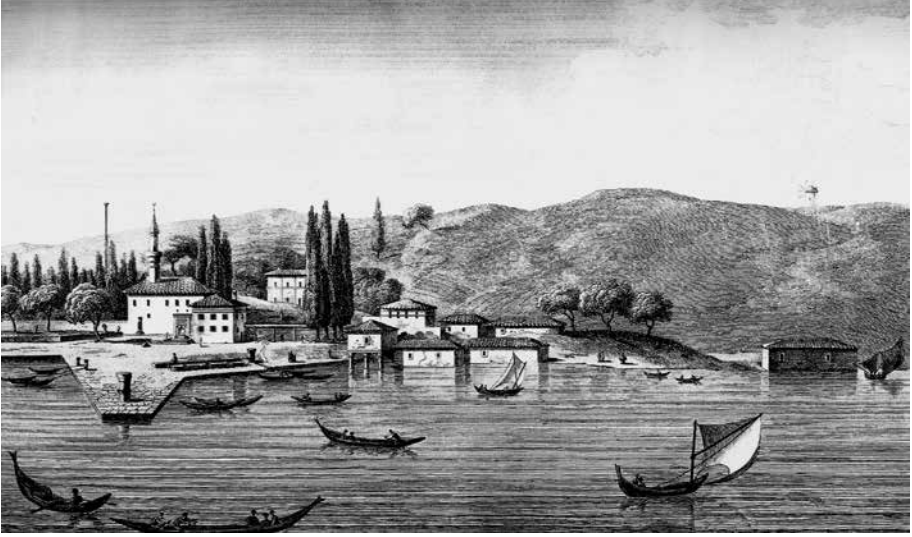
Res.19. Nara'daki yapıları gösteren gravür (Choiseul-Gouffier'den)

vakfiyesinde⁵⁷ “...*Bahr-i Sefîd Boğazında Kal'a-i Sultâniye kazasında Nağra burnu ta'bir olunur Telli Liman sahilinde bir câmi'-i şerîf ve ma'bed-i lâtif.....ve câmi'-i şerîf-i mezkûr ittisâlinde ... müceddeden binâ buyurdıkları Nakşibendî fukarasına mahsus zâviye...*”⁵⁸ ifadeleriyle tanımlandığı şekilde Nara burnunda vakıf eserleri bulunuyordu. Aynı vakfiyeden Nara'da cami ve zaviyeden başka çeşme, hamam gibi yapıların da Hasan Paşa'nın vakıf ve akarları arasında yer aldıkları anlaşılmaktadır.⁵⁹ Çanakkale Evkaf Defteri'ndeki H.20 Saferü'l-hayr 1320 (M. 29 Mayıs 1902) tarihli bir berât kaydına göre, cami ve zaviye 20. yüzyıl başlarında işlevlerini sürdürmekteydi.⁶⁰ Fakat bu yapılar daha sonra ortadan kalkmışlardır. Paşanın Nara'daki eserlerinden geriye sadece iki çeşme kitabesi kalmıştır. Küçük çaplı bir külliye oluşturdukları anlaşılan yapıların konumunu Choiseul-Gouffier'de yer alan gravürden anlayabiliyoruz.⁶¹ Gravür tıpkı vakfiyede belirtildiği biçimde, cami, tekke (zaviye) ve çeşmelerden birisinin birbirlerine bitişik konumda inşa edildiğini göstermektedir. (Res.19) Nara burnu ve çevresi günümüzde askerî alan içinde kalmaktadır.

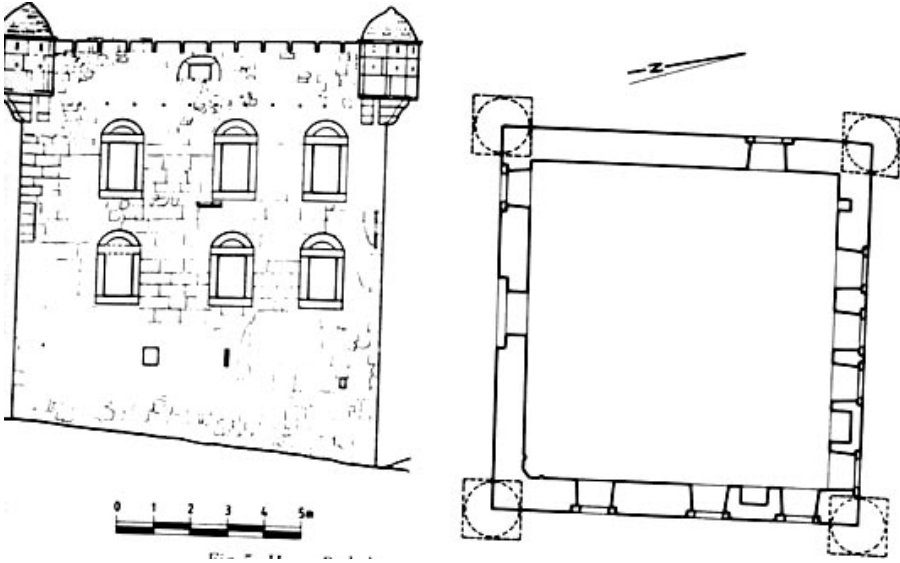
Şek.1. Hasan Paşa konağının plan ve cephesi (Korfmann'dan)

gulayıp tasvir eden kişi J.M. Cook olmuştur.¹³ Bundan sonra, bölgede Truva kazılarını yürütmüş ve araştırmalar yapmış olan Manfred Korfmann bir makalesinde binayı rö-löveleriyle birlikte tanıtmıştır.¹⁴

Giriş katı ve birinci kattaki pencere, ocak ve nişlerin düzenleri, merdiven izi ve mekanları ayıran iç duvar izleri, katların planları hakkında fikir yürütmemizi mümkün kılmaktadır.

Bu izlere bakarak katların özgün durumlarını tanımlamaya çalışır isek; Zemin katta, girişin hemen gerisinde doğu – batı doğrultusunda dikdörtgen planlı bir sofa düşünebiliriz. Hemen kapı hizasından başlayarak doğuya doğru yükselen merdiveni de barındıran mekanın batı tarafında, küçük dikdörtgen bir oda olmalıdır. Bu odanın kuzey duvarı, diğer odaların duvarlarına göre daha kalın olup; izlere bakılırsa taştan yapılmıştır. Bodrum kata inen bir merdiven varsa; bu kuruluşun, yukarı çıkan merdivenin altındaki boşluğa yerleştirilmesi mantıklı olacaktır. Giriş sofasının kuzey tarafında büyükçe bir oda bulunmalıydı. Bu oda, kuzey taraftan dört, doğu taraftan iki pencere ile aydınlanıyordu. Doğü tarafta, iki pencerenin arasında, onlarla aynı büyüklükte bir niş vardı. Odanın kuzey tarafında ise; kuzey doğü köşeye yakın olan pencere ile üçlü bir grup oluşturan diğer pencereler arasında ocak bulunuyordu. Mevcut izler, ocağın davlumbazlı olduğunu kanıtlamaktadır. Bu büyük odanın batısına bitişik olarak dikdörtgen boyutlu bir başka oda ve kuzey batı köşede, mazgal pencereden ışık alan tuvalet bulunmalıydı. Bu köşede, ancak tuvalete hizmet edebilecek küçük bir odanın bulunduğu duvar izlerinden anlaşılmaktadır. Buraya açılan küçük mazgal pencere ve ıslak hacimlere uygun düşen kanal kalıntısı bu hipotezimizi desteklemektedir.
