Araştırma Makalesi

BAFRA KIRSAL KONUTLARINDA ÇIKMALAR

Projections Rural House in the Bafra

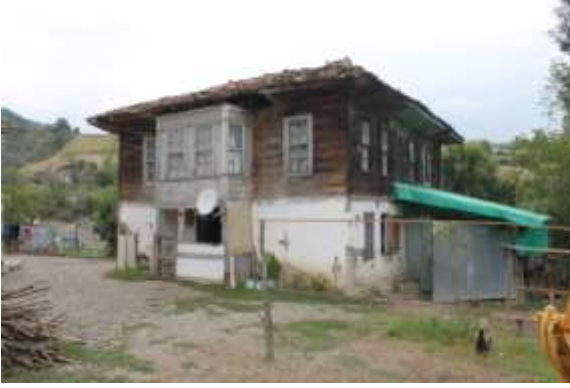
F.1. Terzili Köyü 5 Nolu Ev

5 numaralı evde (F.1) yapım tarihi 1947 olarak (F.2) karşımıza çıkmaktadır. Ayrıca yine ocağın üzerinde yapan ibaresiyle birlikte “Cemil” ismi kaydedilmiştir. Evin giriş cephesinin üzerinde sofadan dışarı taşmak suretiyle konumlandırılan çıkma, cepheye simetrik olarak (P. 1) yerleştirilmiştir. Çıkmanın ön yüzünde iki yan cephelerinde ise birer adet pencereye yer verilmiştir. Pencereler giyotin olarak tabir edilen pencere şeklindedir. Evin alt kat yığma üst kat ahşaptır. Çıkma, ahşap malzemedendir.

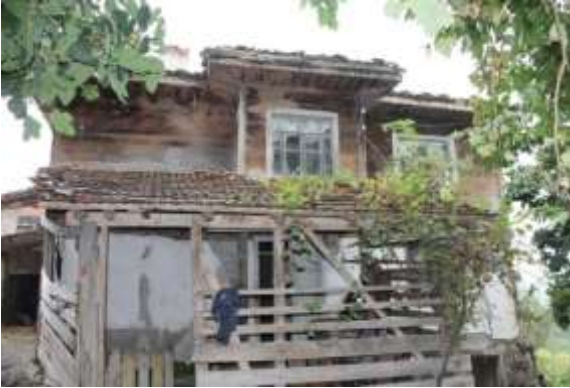
F.3. Terzili Köyü 2 Nolu Ev

2 numaralı ev (F.3), ocağın üstündeki bilgiden hareketle 1962 tarihlidir (F.4). Ocağın üzerinde usta ismi ‘‘Kocatürk’’ olarak kaydedilmiştir (F.4). Çıkma, evin giriş cephesinin üzerinde ve sofadan çıkıntı yapmak suretiyle cepheye simetrik olarak (P.2) yerleştirilmiştir. Çıkmanın her cephesinde birer tane pencereye yer verilmiştir. Ev, alt katta yağma üst katta ahşap olarak inşa edilmiş olup çıkma da ahşap malzemedendir.

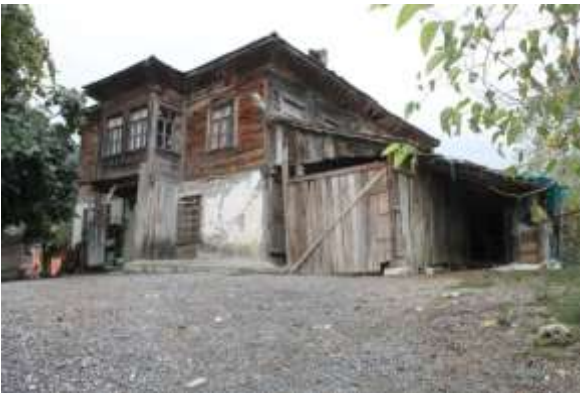
F.6. Terzili Köyü 4 Nolu Ev

4 numaralı ev (F.5), ocağın üzerindeki bilgiden hareketle 1984 yılına tarihlense de (F.6) ev sahibinden alınan bilgiyle ocağın onarım gördüğü ve bu onarım sırasında bu tarihin düřüldüğü anlaşılmıştır. Alt katta yağma olarak inşa edilen ev üst katta ahşap malzemededen yapılmıştır. Yine ahşap malzemededen yapılan çıkma, giriş cephesinin hemen üzerinde cepheyi ortalayacak şekilde simetrik olarak (P.3) yerleştirilmiştir. Ön cephede iki yan cephelerde birer pencere yer almaktadır.

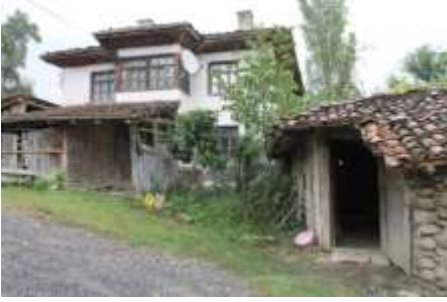
F.7. Terzili Köyü 1 Nolu Ev

1 numaralı evin (F.7) inşa tarihine ya da usta ismine dair bir kayıt yoktur. Yağma olarak inşa edilen evin çıkması, girişin hemen üzerinde cepheye simetrik olarak yerleştirilmiş olup pencere düzeni süreklilik göstermektedir.

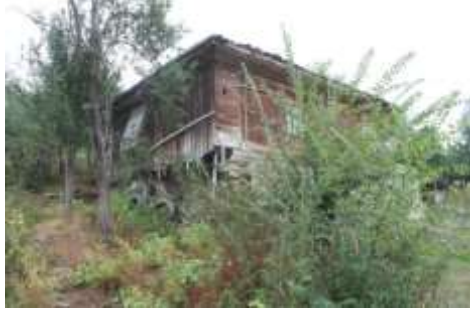
F.8. Terzili Köyü 3 Nolu Ev

3 (F.8-P.4) ve 5 (F.9- P.1) numaralı evlerde ıslak mekânlar (banyo, tuvalet) evin arka kısmında ahşap olarak inşa edilmiştir.

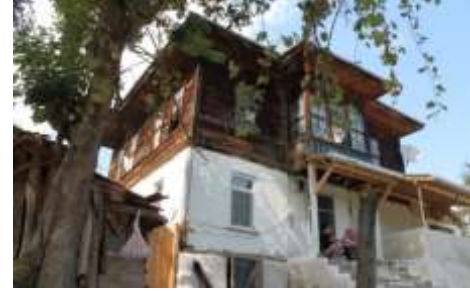
F.10. Kolay Köyü 1 Nolu Ev

1 numaralı ev (F.10- P.5), sahibinin ifadesine göre en az yüz yıllıktır. Zemin kat yağma taş, birinci kat tuğla, ikinci kat ise ahşap malzemededen inşa edilmiştir. Günümüzde hâlâ kullanılan ve oldukça bakımlı olan evin çıkması ahşap malzemededen yapılmış olup cepheye simetrik olarak yerleştirilmiştir. Çıkmanın tüm cephesi baştanbaşa pencere dizisiyle düzenlenmiştir.

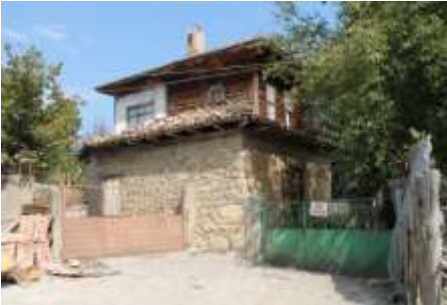
F.11. Kolay Köyü 2 Nolu Ev

2 numaralı ev (F.11- P.6) gerek inşa malzemesi gerekse çıkma strüktürü olarak birinci evle aynı özellikleri göstermektedir. Ahşap çıkma burada da cepheye simetrik olarak yerleştirilmiştir.

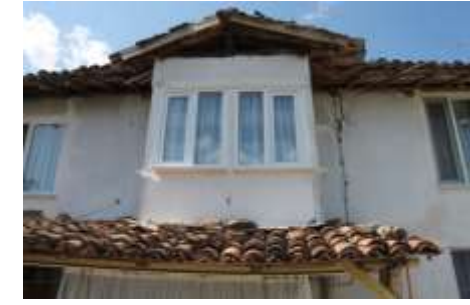
F.12. Kolay Köyü 3 Nolu Ev

3 numaralı ev (F.12- P.7) tuğla malzemedan inşa edilmiş olup evin çıkması girişin hemen üzerinde, cepheye simetrik olarak yerleştirilmiştir. Ön cephede iki, yan cephelerde birer sıra pencere düzeni görülmektedir.

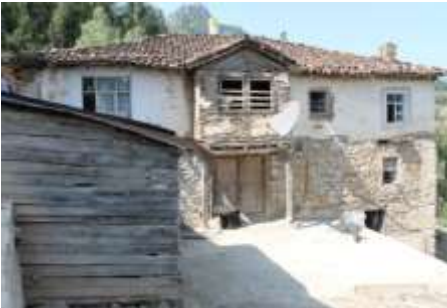
F.13. Kuzalan Köyü 1 Nolu Ev

Zemin katta yığma taştan inşa edilen 1 numaralı evin üst katında tuğla malzeme ve bağdadi yapım sistemi devreye girmiştir. Ahşap direklerle taşınan çıkma (F.13-P. 8), ön cephede iki sıra yan cephelerde ise bir taraf penceresiz olarak düzenlenmiştir.

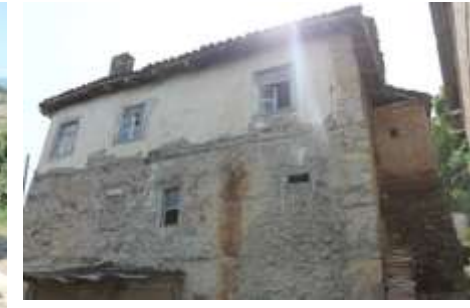
F.14. Kuzalan Köyü 1 Nolu Ev

Aynı evin arka cephesinde (F.14-P.8) banyo ve tuvalet kısmı çıkmalı olarak düzenlenmiş olup inşa malzemesi tuğladır.

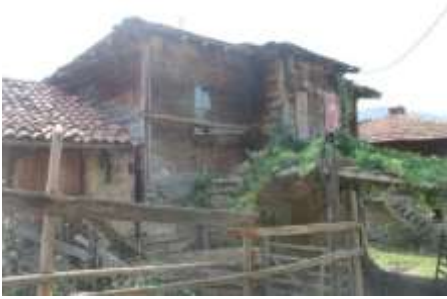
F.15. Şahinkaya Köyü 1 Nolu Ev

1 numaralı ev (F.15-P.9) zemin katta yığma taş, üst katta ahşap olarak inşa edilmiştir. Girişin hemen üzerinde cepheye simetrik olarak yerleştirilen çıkma ön cephede iki sıra, yan cephelerde ise biri sağır olarak düzenlenmiş pencerelere sahiptir.

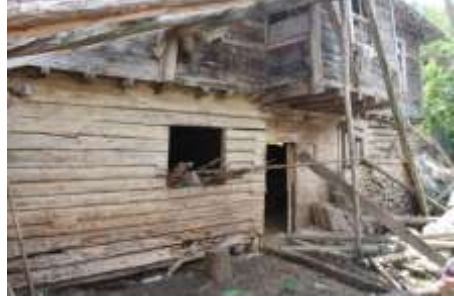
F.16. Şahinkaya Köyü 2 Nolu Ev

2 numaralı ev (F.16-P.10) tümüyle ahşap malzemedendir. Yine cepheye simetrik yerleştiril çıkma, ön cephede ve yanlarda birer sıra pencere düzeni gösterir.

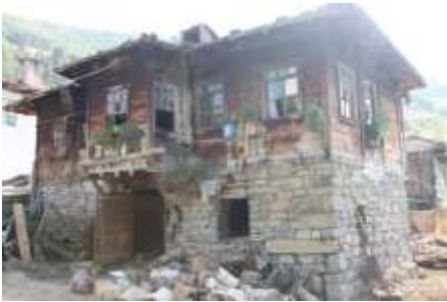
F.17. Şahinkaya Köyü 3 Nolu Ev

3 numaralı ev (F.17-P.11) zemin katta yığma taş, üst katta ise ahşap olarak inşa edilmiştir. Çıkma evin girişinin hemen üzerinde yer almakta olup üç yönde birer pencere ile dışarıya açılmıştır. Evin pencereleri giyotin pencere olarak düzenlenmiştir.

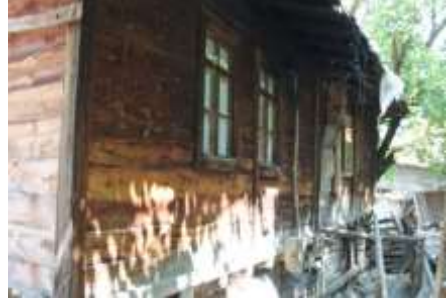
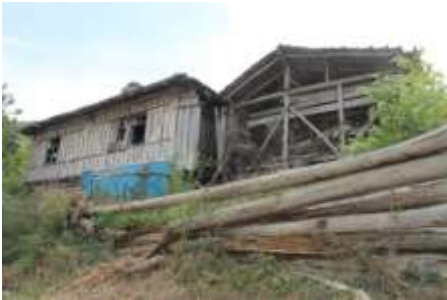
4 (F.18-P.12) ve 5 (F.19-P.13) numaralı evler genellikle köy evlerinde karşımıza çıkmayan kat çıkmalı olarak inşa edilmiştir. Böylece alt kattaki düzensizlik üst katta çıkma vasıtası ile düzelmiş ve düzgün bir plan elde edilmiştir.

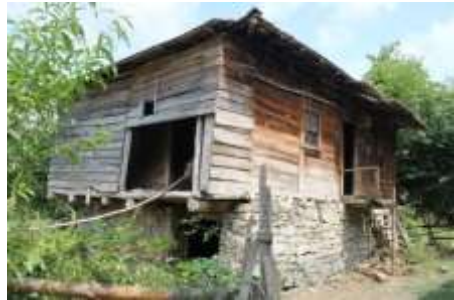
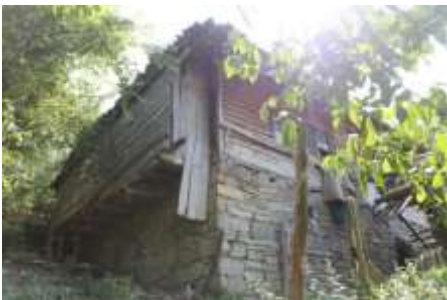
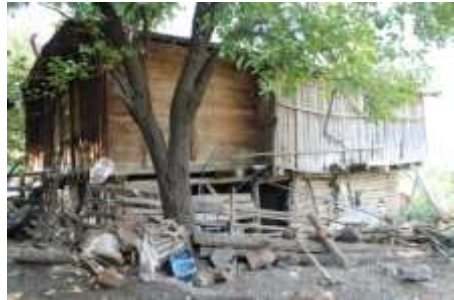
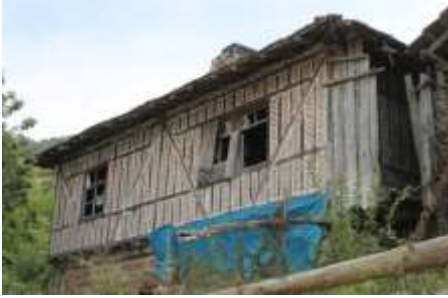
Köyde dört adet çıkma ile karşılaşmıştır. Bu evlerden 6 ve 7 numaralı evler ahşap (F. 20-P.14, F.21-P.15), 8 ve 9 numaralı evler tuğla malzemedinden (F.22-P.12, 23-P.13) yapılmıştır. Islak mekânlar bu evlerde de giriş aksının karşısına evin arka cephesinden taşıntı yapacak şekilde inşa edilmiştir.

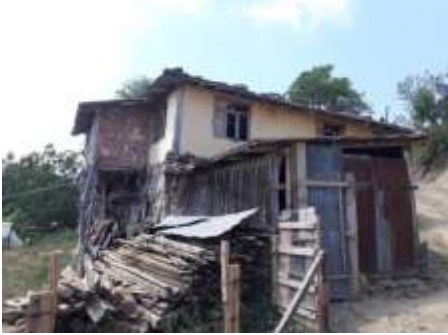
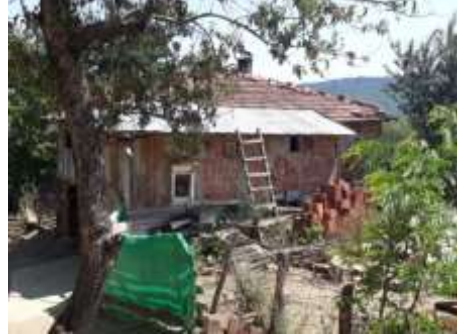
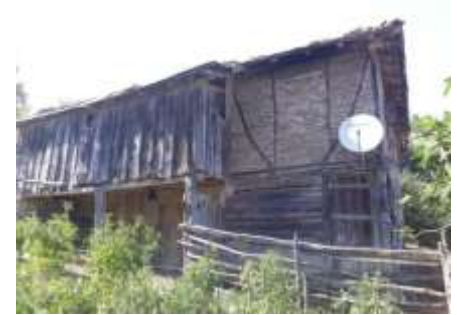
Tespit edilen evlerden 1 (P.19) ve 3 (P.21) numaralı evler (F.27-29) ahşap 2 (P.20) ve 4 (P.22) numaralı evler (F.20-30) tuğla malzemeden inşa edilmiştir. Bunlardan 1,2 ve 4 numaralı evlerin çıkmaları eve girişin karşı kısmında, evin arka yönüne inşa edilmişken 3 numaralı evin çıkması giriş aksının sol tarafında düzenlenmiştir.

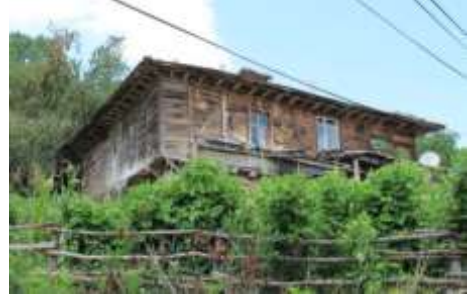
F.32. Meşelitürkmenler Köyü 1 Nolu Ev

1 numaralı evde (F.32-P.24) girişin karşısına evin arkasına yerleştirilen ıslak mekân 3 (P.25) ve 4 (P.26) numaralı evlerde (F.34-35) eve girişin sağında düzenlemiştir.

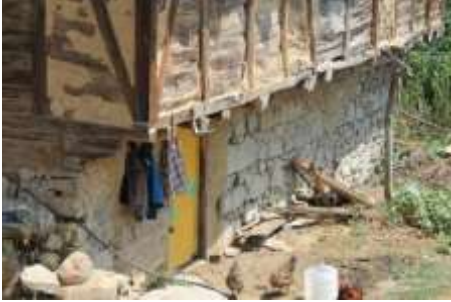
F.33.Meşelitürkmenler Köyü 2 Nolu Ev

2 numaralı evin (F.33) çıkması girişin sağında konumlandırılmış olup bu çıkma hem ıslak mekânı hem de odayı taşımaktadır.
