# ÇUKUROVA YÖRESİNDEKİ MEVSİMLİK TARIM İŞÇİLERİNİN YERLEŞİM DOKULARI VE YAŞAM ÜNİTELERİ

Şule ÖZBEKMEZCİ ve Sare SAHİL\*

## HOUSING STYLE AND LIFE UNIT OF THE SEASONAL AGRICULTURAL WORKERS AT ÇUKUROVA ZONE

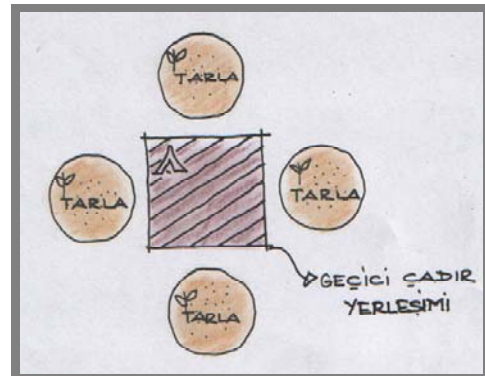
Şekil 3.6. Mevcut durum 7 yerleşim dokusu şeması

Köy yerleşiminden uzakta tarlaların arasına kurulmuş yaşam ünitelerinin yerleşimi Şekil 3.6'da şematik olarak ifade edilmiş ve Şekil 3.13'de yerleşim dokusu verilmiştir.

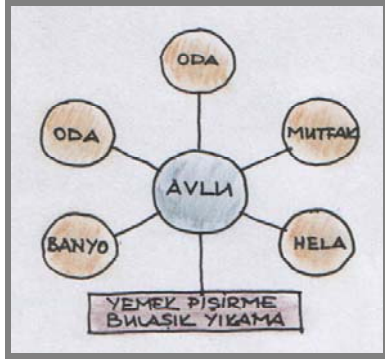
Şekil 3.14. Mevcut durum 1 birim yerleşim şeması

Örnek olarak seçilen yaşam ünitesi, birbirinden bağımsız avludan kullanılan 2 oda, mutfak, banyo, hela dan oluşmuştur (Şekil 3.14). Şekil 4.21'de planı, kesiti ve görünüşü verilen yaşam ünitesinin bazı bölümlerinde yığma tuğla, bazılarında ahşap iskelet üzerine muşamba kullanılmıştır. Şekil 3.21'de verildiği gibi, uyuma ve yaşama fonksiyonları bir odada karşılanmaktadır. Ayrıca yaşam ünitesinde ayrı bir misafir odası bulunmakta, burayı misafirlerin dışında sadece evin reisi kullanmaktadır. Bu bölümler yığma tuğladan yapılmış üzeri ahşap aşık ve mertekler üzeri eternitle kapatılmıştır. Bu iki odaya avludan, farklı kapılardan ulaşılmaktadır. Evin uyuma ve yaşama bölümüne üzeri muşamba üzeri sazlarla kapatılmış bir gölgelikten ulaşılmaktadır. Banyo, hela ve mutfak muşambadan yapılmış ve avluya gelişgüzel yerleştirilmiştir. Yemek pişirme ve bulaşık yıkama gibi ihtiyaçlar avluda karşılanmaktadır.

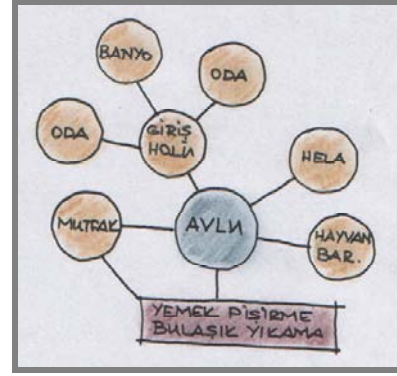
Şekil 3.15. Mevcut durum 2 birim yerleşim şeması

Şekil 3.15'de da verildiği gibi bu örnekte, giriş holüyle birbirine bağlanmış 2 oda ve banyo, avludan kullanılan mutfak, hela ve hayvan barınağı gibi birimler yer almaktadır.

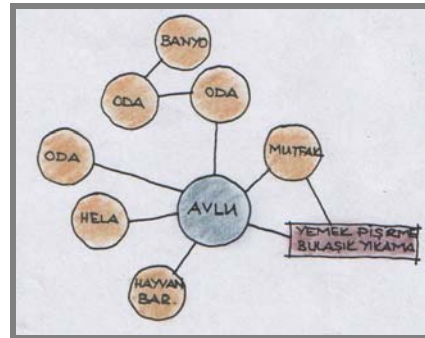
Şekil 3.16. Mevcut durum 3 birim yerleşim şeması

Şekil 3.16'de de görüldüğü gibi bu yaşam ünitesi, ikisi birbiriyle bağlantılı, biri avludan kullanılan 3 odadan, odaların birinden kullanılan banyo ve yine avludan kullanılan hela, mutfak, hayvan barınağı birimlerinden oluşmaktadır.

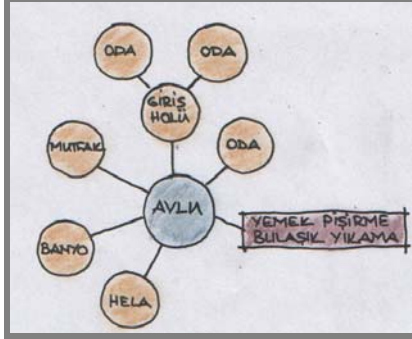
Şekil 3.17. Mevcut durum 4 birim yerleşim şeması

İşverene ait arazi üzerinde kurulmuş yaşama ünitesinin birimleri ve birbirleriyle bağlantıları Şekil 3.17'de görüldüğü gibidir. Buna göre yaşam ünitesi avludan girilen giriş holüyle bağlanmış iki oda, avludan girilen bir başka oda, mutfak, banyo ve heladan oluşmaktadır.

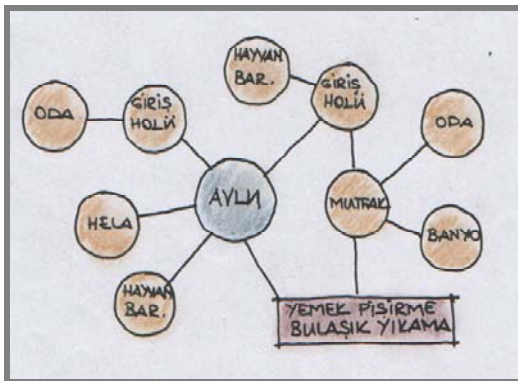
Şekil 3.18. Mevcut durum 5 birim yerleşim şeması

Örnek olarak verilen 5. yaşam ünitesinin bazı bölümleri giriş holüyle birbirine bağlanmış, bazı bölümleri avlu içerisine serpiştirilmiştir. Şekil 3.25'de görüldüğü gibi, banyo yaşam ünitesinin içerisinde mutfakın bir bölümünde yer alırken tuvalet dışarıda konumlandırılmıştır. Mutfaktan ulaşılan oda, banyo ve hayvan barınağı girişleri bir noktada toplanmıştır. Aynı zamanda misafir bölümüne başka bir giriş holüyle avludan başka noktasından ulaşılmaktadır. Hela ve ikinci, bir hayvan barınağı ise avlunun kenarına dizilmiştir. Yemek pişirme eylemleri için mutfak ve avlu kullanılırken, bulaşıklar banyo olarak kullanılan yerde yıkanmaktadır. Avluda bir çeşme yanı sıra etrafı tuğlayla çevrilmiş tandır (kastıra) bulunmaktadır. Yaşam ünitesinin tüm birimlerinde duvar yapı malzemesi olarak ahşap iskelet üzerine kapatılmış teneke ve muşamba kullanılmıştır. Zemin malzemesi olarak ahşaplar rabita tarzında dizilmiş üzeri sergiyle kapatılmış, tavanlarda yine ahşap çatki üzeri muşamba kullanılmıştır. Pencereerde gerektiğinde açılacak şekilde muşambalarla kapatılmıştır.

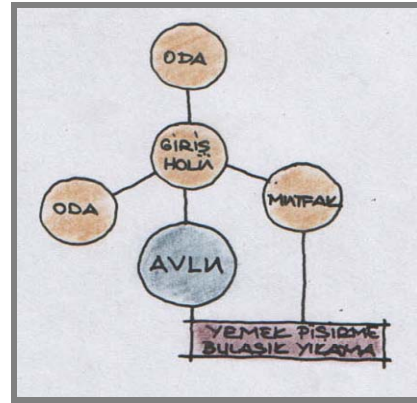
Şekil 3.19. Mevcut durum 6 birim yerleşim şeması

Şekil 3.19 ve Şekil 3.26'da görüldüğü gibi örnek olarak verilen 6. yaşam ünitesi, giriş holüyle bağlanmış iki oda ve mutfak bölümlerinden oluşmuştur. Odalar uyuma, yıkanma, yaşama gibi farklı fonksiyonları bir arada karşılamaktadır. Mutfak bölümü giriş holü olarak adlandırabilecek mekanın şeffaf bölmeyle ayrılmasıyla oluşturulmuştur. Avludan giriş holüne ahşap direkler üzeri saz ve ağaç dallarıyla kapatılmış sundurmadan/gölgelikten girilmektedir. Yaşam ünitesinin duvarları ahşap iskelet üzeri muşambadan oluşturulmuş, onun üzerinde sıcaktan korunmak ve muşambanın yırtılmasını önlemek için sazlarla kapatılmıştır. Bu tarz yaşam ünitelerine hayma adı da verilmektedir. Şekil 3.26'da

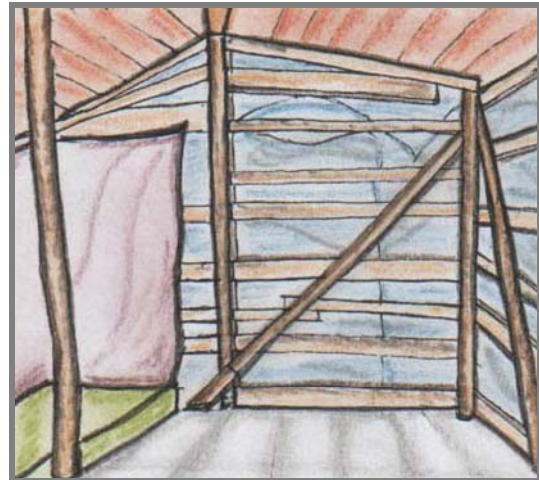
Şekil 3.28. Mevcut durum 7 perspektif

getirmişler ve evlerini kurmuşlardır. Şekil 3.28’de verilen iç perspektifte gelişigüzel çakılmış ahşap iskelet görülmektedir.

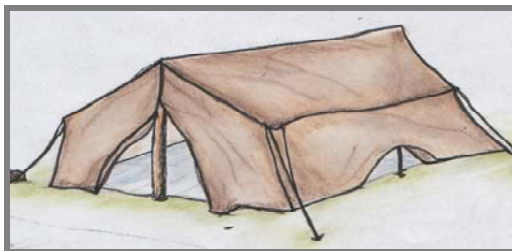
Şekil 3.30. Mevcut durum 8 perspektif

Şekil 3.30 ve Şekil 3.31'de bölgede geçici olarak ikamet eden II. grup ailenin yaşam ünitesinin iç ve dış perspektiflerine, Şekil 3.33'de ise yaşam ünitesinin plan, kesit ve görünüşü örnek olarak verilmektedir.

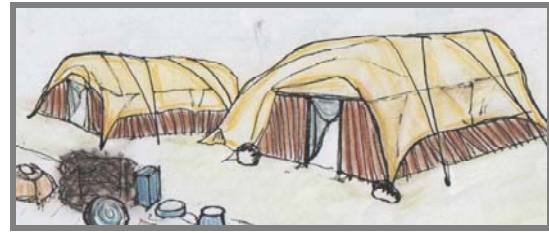
Şekil 3.32. Mevcut durum 9 perspektif

Şekil 3.32'de örnek olarak verilen geçici yaşam

ünitesinin dış perspektifine, Şekil 3.34'de ise plan, kesit ve görünüşüne yer verilmiştir.

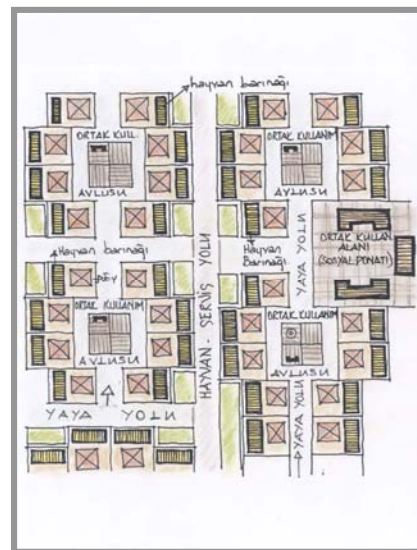
Şekil 3.36. Yerleşim dokusu önerisi 1

Şekil 3.36'da I. grup aileler için yerleşim dokusu önerisine yer verilmiştir. Bu önerinin ana fikri, her ailenin hayvan barınağı olduğu ve ailelerin ortak olarak kullanılan yöresel ocaklardan vazgeçemedikleri dikkate alınarak oluşturulmuştur. Buna göre Şekil 3.36'da da ifade edildiği gibi hayvan servis yolları ve yaya yollarının ayrılmış ve kalıcı yaşam üniteleri bir iç avlu oluşturacak şekilde dizilmiştir.

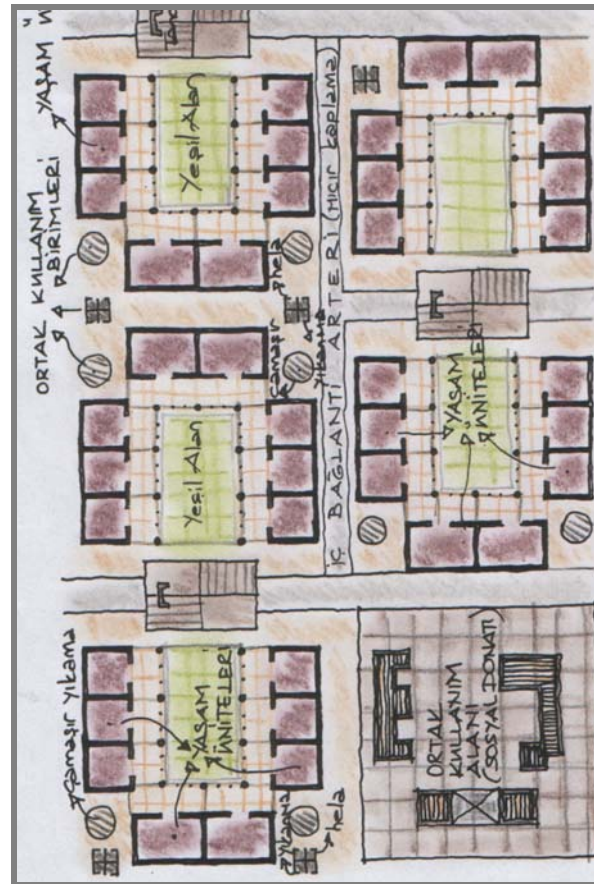
Şekil 3.40. Yerleşim dokusu önerisi 5

Şekil 3.37, Şekil 3.38, Şekil 3.39, Şekil 3.40 ve Şekil 3.41'de ise II. grup aileler için yerleşim dokusu öneri

seçenekleri verilmektedir. Seçeneklerin her birinde ailelerin ortak kullanım alanlarına yer verilmiş ve seçenekler ailelerin yaşam tarzları dikkate alınarak oluşturulmuştur.
