SAMSUN'DA BİR BATILILAŞMA ÖRNEĞİ: ESKİ BELEDİYE SARAYI*

Serpil SEYFİ -Ahmet Ali BAYHAN*****

A WESTERNISATION SAMPLE IN SAMSUN: THE OLD CITY HALL

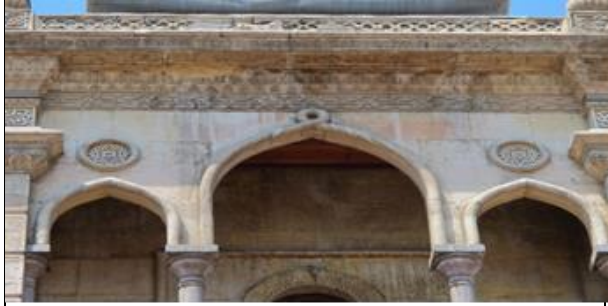
Resim 2. Eski Belediye Sarayı Binası 2. Kat Balkon Kemerli Detayı

Yapının giriş kısmını oluşturan kare sütunlar birinci kattaki balkonu taşımaktadır. Korkuluklarda iki sıra halinde geometrik taş bir dekorasyon dizisi mevcuttur. Bu dizi arasındaki bölümlerde küçük üçgen motifleri ile plastik bir görünüm elde edilmiştir. Alttaki sütunların üzerine denk gelen korkulukların köşe kısmında sütun başlığı görünümü oluşturulmuştur. Bu sütun başlığı görünümündeki dikdörtgen köşe korkuluğu üzerinde; panoda yuvarlak kemer içine yerleştirilmiş üç dilimli kemer motifi yer almaktadır (Resim 1-4).

Burada balkon yine orta aks boyunca devam eder. Bu kattaki balkon korkulukları ve düzenlemesi ikinci katın balkonundan farklı yapılmıştır. Balkon önde ikisi bağımsız kare, ikisi yapıyla bütünleşmiş dört sütunla oluşturulmuştur. Balkon dört sütunun desteklediği üç sivri kemerli olarak ön cepheye ve birer sivri kemerle de yanlara açılmaktadır. Bu kemerlerden ortadaki sivri kemerin kilit noktası düğüm Düğüm motifi; şeklidir (Resim 2-4). Hitit, Mısır sanatı da dâhil olmak üzere Yunan, Roma, Sasani, Bizans gibi Akdeniz uygarlıklarında ayrıca İslam sanatında da kullanıldığını görmekteyiz. Emevi ve Endülüs Emevi, Abbasi devrinde de kullanılmaya devam etmiştir. Türk İslam öncesi dönemlerde de sanat eserlerinde karşılaşılmıştır. (Alev Çakmakoglu Kuru, Orta Çağ Anadolu Türk Mimarisinde Düğüm Motifi ve İkonografisi, Erdem Atatürk Kültür Merkezi Dergisi, S.51, 2008, 24-25.) Yandaki sivri kemerlerin üst kısmında yuvarlak çerçeve içinde ortada bir üçgenden gelişen geometrik bir motif, bu motifin etrafını çevreleyen birbirine geçmeli geometrik bir zincir dekorasyonu bulunmaktadır. Kare sütunların başlığının alt kısmında palmet ve rumilerin girift bir kompozisyon oluşturduğu bir bordür vardır. Buradan yukarı doğru kademeli bir daralma söz konusudur. Sütunun üst kısmında başlık gibi duran bir pano ve devamında geometrik geçmeli zincir motifli bir pano yer almaktadır. Önde silindirik gövdeli iki granit sütun ortadaki sivri kemerleri taşımaktadır. Bu iki sütun düz başlıklı yapılmış, sütunların aşağı kısmı bombeli, kaidesi da kare şeklindedir. Onların uzantısında bulunan korkuluklardaki dikdörtgen panoda yaprak motifine yer verilmiştir. Bu panonun iki yanındaki alanlarda ise; birbirine geçmeli motiflerle üçgen motifi oluşturulmuştur. Kalın sütunların alt kısmına gelen panoda da geometrik bir motif ve kıvrık dallı bitkisel bir süsleme yer almaktadır. Yaprak motiflerinin arasında kalan kısımda yapının kitabesine ve kitabe üzerinde Osmanlı armasına yer verildiği görülmektedir (Resim 3-4).

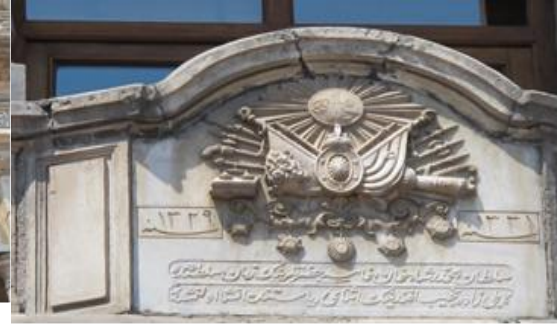
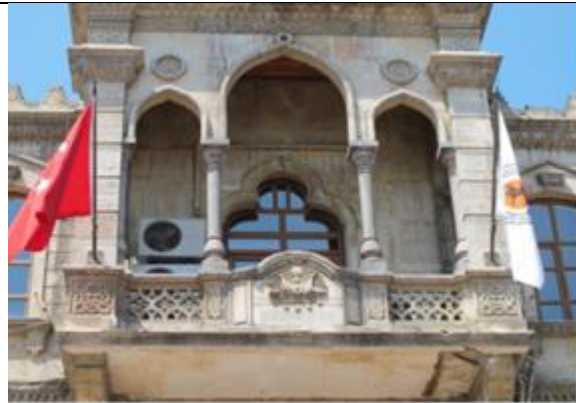
Resim 3. Eski Belediye Sarayı Binası Kitabesi

Resim 4. Eski Belediye Sarayı Binası 2. Kat Balkon

Yapının balkon korkulukları üzerinde Osmanlı arması kullanılmıştır. Armanın altında iki satır Osmanlıca kitabe bulunmaktadır.

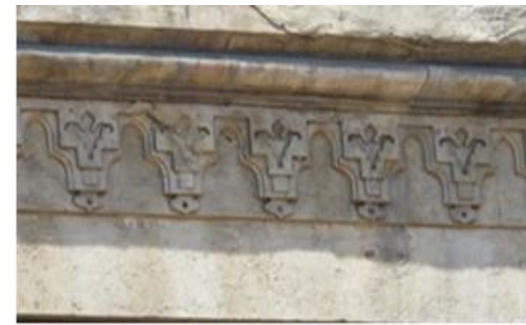
Resim 5. Doğu Giriş Katla Birinci Kat Arasındaki Kuşak Motifi

Giriş katla birinci katı yatay saçakta da palmet dizisinden oluşan bir kompozisyon birbirinden ayırmaktadır (Resim 5).

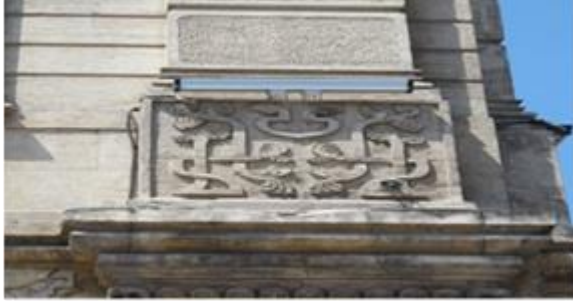
Resim 6. Eski Belediye Sarayı Binası Doğu Cephedeki Süslemelerden

Birinci katın orta ekseninde balkon bulunurken; pencerelerin dördü balkonun sağında, dördü de solunda olacak şekilde teşkilatlandırılmıştır. Pencereler, at nalı kemerlidir ve pencerenin üst kısmından itibaren alınlıklarını kuşatacak şekilde üzengi taşına kadar uzanan dikdörtgen bir çerçeve pencereyi sarmalamaktadır. Pencerelerde iki renkli taş kullanımı dikkat çekicidir. Pencerenin plasterler kısımları sütunce formunda ve düz başlıklı olarak yapılmıştır. Pencere denizliklerinin alt kısımları da, yarım yuvarlak ve istiridye şeklindedir. Bu dilimli bezeme Doğu mimarisine ait bir unsurdur. Bu kattaki balkon kapısının, basık kemerli kısmında aşağıya bakan ters palmet dizisi bulunur (Bir sapın iki tarafından simetrik olarak sıralanmış uzunca yapraklardan oluşan üsluplaştırılmış bitkisel bezeme ögesi. En eski Mezopotamya uygarlıklarından başlayarak tüm çağlarda ve üsluplarda görülür) (Sözen, Tanyeli, 2012:18). Bu katta üst kat balkonu taşıyan kırık hatlı volütlere yer verilmiştir. Ayrıca bu kattaki plasterler üzerindeki kare panolar içerisinde palmiye dal ve yapraklarından oluşan bitkisel süslemeli kompozisyonlar bulunmaktadır (Resim 6).

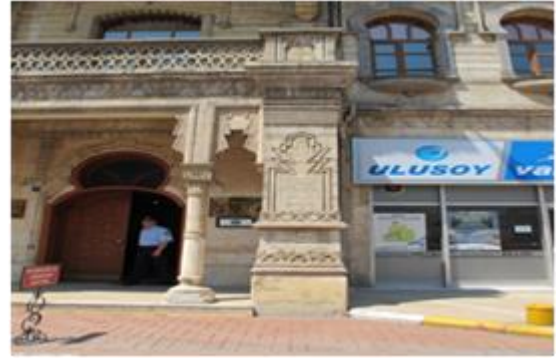
Resim 7. Eski Belediye Sarayı Binası Giriş Cephesi

gövdeli iki sütunla birlikte dikdörtgen bir şema oluşturmaktadır. Söz konusu portal; dışarıya doğru taşıntı yaparken (Resim 7-8), kapı yönünde yapıyla kaynaşmış kare sütunlarla portal tamamlanmaktadır (Resim 9). Binanın taç kapısını oluşturan kemerler öne düz, yanlara at nalı olarak açılmaktadır. Burada at nalı kemer ve moresk sütun başlığının kullanımı oryantalist bir tasarım anlayışının yapıya hâkim olduğunun göstergesidir. Kapıyı şekli boyunca çevreleyen bir bordür bulunmaktadır. Kapının yuvarlak kısmını çevreleyen dikdörtgen şekilli silmeler birbirine bağlanarak kapının iki tarafından aşağıya kadar uzanmaktadır. Kapı kemerini sarmalayan, kare panoların birleşimiyle meydana gelen dikdörtgen çerçeve, üzengi taşına kadar devam etmektedir. Kapının önündeki kare ayaklar üzerinde alt kısımdan itibaren süslemelere yer verilmiştir (Resim 9). Kare sütunun üst kısmındaki bordür içinde kenger dal ve yapraklarından oluşan girift bir bitkisel kompozisyon bulunmaktadır. Buradaki bordürün altını destekleyen bir bileziğe yer verilmiştir. Sütunun üstünde yine aynı düzenlemeye sahip bir bordür ve bunun içinde ise yukarı bakan kenger yaprağı motifleri ve aralarında daha küçük, beş yapraklı kengerler bulunmaktadır. Bunlar sırayla bir büyük bir küçük çiçek şeklinde yerleştirilmiştir.

ve içerisinde dört yönlü uzanan kenger dal ve yapraklarından oluşan bitkisel kompozisyon oluşturulmuştur (Yaban enginarı yaprağı biçiminde bir bezeme örgesi. İlk kez Antik Yunan Sanatı'nda kullanılmış, Avrupa'da XIX. yüzyılın sonuna kadar uygulanması sürmüştür. Özellikle korint sütun başlıkları üzerinde görülür) (Tanyeli, Sözen, 2012:18). Bu kompozisyonun devamında yine dikey lotuslardan oluşan bir süsleme bulunmaktadır (Resim 7).

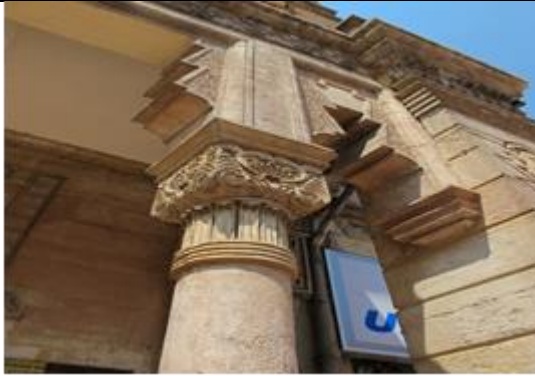
Resim 8. Giriş Cephesindeki Silindirik Sütun ve Moresk Sütun Başlığı

Lale Devri eserlerinde süsleme anlayışı da değişmeye başlamıştır. Mimari süslemelerde; kartuşlar, C ve S kıvrımları ve akant yapraklarının kullanımı yaygınlaşmıştır (Eyice, 1978-1980:165). Kenger motifinin bu yapıda tercih edilmesi yine batılı üslupların etkisi olarak değerlendirilebilir. Bu çiçeklerin uzantısında sütunun yüzeyinde dikdörtgen çerçeve içinde küçük geometrik bir pano bulunur. Bu panonun devamında kırık hatlı "Z" şeklinde yukarı doğru daralan bir motif ve onun en üst kısmında at nalı şeklinde bir (Resim 8) düzenlemeyle mağrip etkili bir tasarım elde edilmiştir.

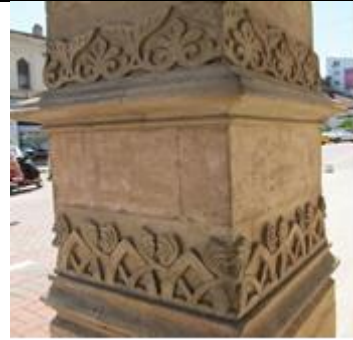
Resim 9. Giriş Cephesindeki Sütun Süslemelerinden Ayrıntı

Sütunun yukarısında, dört sıra boyunca kabartma şeklinde düz dört şerit şeklinde bir düzenlemeye ve iki sıra taş silmeye yer verilmiştir. Devamında sütun başlığının alt kısmında iki sıra halinde uzanan plastik etkili bir şerit üzerinde, dış bükey bir düzenleme söz konusudur. Bunu yatay şeritler takip eder. Bu motifin devamında yüzeyden dış bükey ve dikey olarak uzanan lotuslara yer verilmiştir.

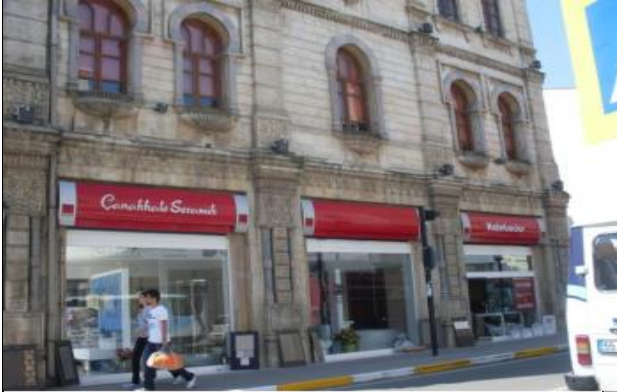
Resim 16. Eski Belediye Sarayı Binası Kuzey Cephe Süslemelerinden Ayrıntı

formunu da anımsatan bir niş kuşağı uzanır. Dikey bordürle kesiştikleri noktalar yine burada sütun kullanıldığı izlenimini verir. Sütunların alt kısımlarında altıgen süslemeler ve at nalı kemer formunda şekiller yer almaktadır (Resim 16).

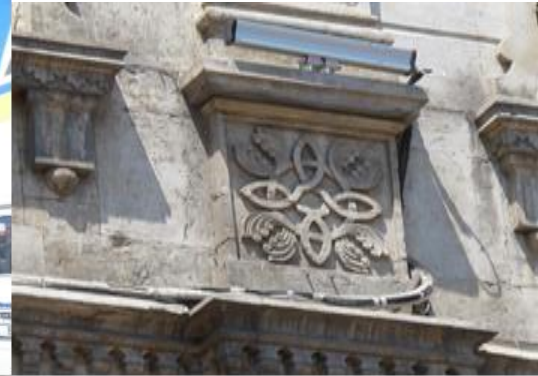
Resim 17. Eski Belediye Sarayı Kuzey Cephe Giriş Katı

Kuzey cephe; doğu cepheye benzer öğelere sahiptir. Dört dikey bordürle üç bölüme ayrılmış olan cephede her katta yanlarda ikişer, orta da birer pencere ile toplamda beşer pencere bulunmaktadır. Bu cephedeki pencereler doğu cephedeki pencere formlarıyla benzerlik göstermektedir. Giriş katında üç bölümlü bir dükkân bulunmaktadır. Cepheyi bölen plaster ve saçakların kesiştiği noktalarda panolara yer verilmiştir. Giriş katın bitimindeki sütunların üzerinde alttan itibaren kare bir kaide onun üzerinde kare bir pano, devamında ortada dikdörtgen ve devamında altı adet kare sütun iki yanında da birer sütunce bulunmaktadır. Bunların yukarısında dikdörtgen pano ve panonun içerisinde dört yönde birer çiçek dallarından oluşan girift bir kompozisyon bulunur. Onun üzerinde de dikey hatlı olarak uzanan lotuslar yer almaktadır. Daha üstte de düz yatay hatlı korniş dolanır. Giriş katla birinci katı palmet motiflerinin oluşturduğu yatay bordür ayırmaktadır. (Resim 15-17).
