LASER CLEANING ON STONE SURFACES AND ARCHITECTURAL ELEMENTS

Mimari Taş Yüzeylerin ve Nesnelere Lazerle Temizlenmesi

ALESSANDRO ZANINI*
VITTORIO BRESCIANI**
N. MİNE YAR***

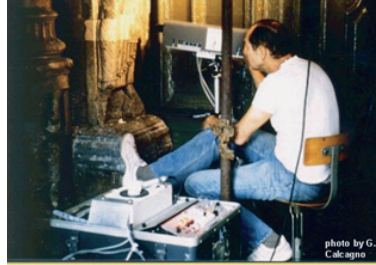
Resim 1. Fizikçi J. Asmus'un Venedik'te yapmış olduğu çalışmalar

Lazer ile kültürel mirasın korunmasına ilişkin ilk denemeler, Amerikalı fizikçi J. Asmus tarafından 1970'lerin başında, Venedik'teki tarihi bi-

naların mermer yüzeylerinde yapılmıştır (Ca' d'Oro ve S. Marco Kiliseleri; Resim 1).

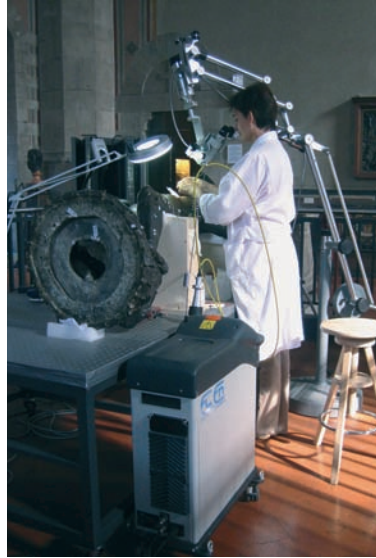
Resim 2. Fiber optik denemeleri

tır. 1995 yılında, Ravenna'da Toskana Bölgesi'nde bulunan "Mausoleo di Teodorico" da CNR-IFAC (Ulusal Araştırma Konseyi) ve El.En.S.p.A'nun (Resim 2) desteklediği bir proje esnasında, optik fiberle dağıtılan bir lazer ışını sahada ilk kez test edilmiştir.

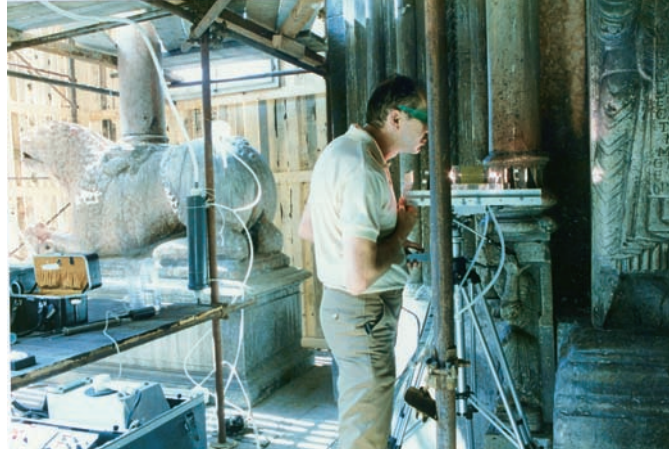
Resim 3. Dış cephede lazer ile yapılan bir uygulama (John Asmus, "Duomo di Cremona")

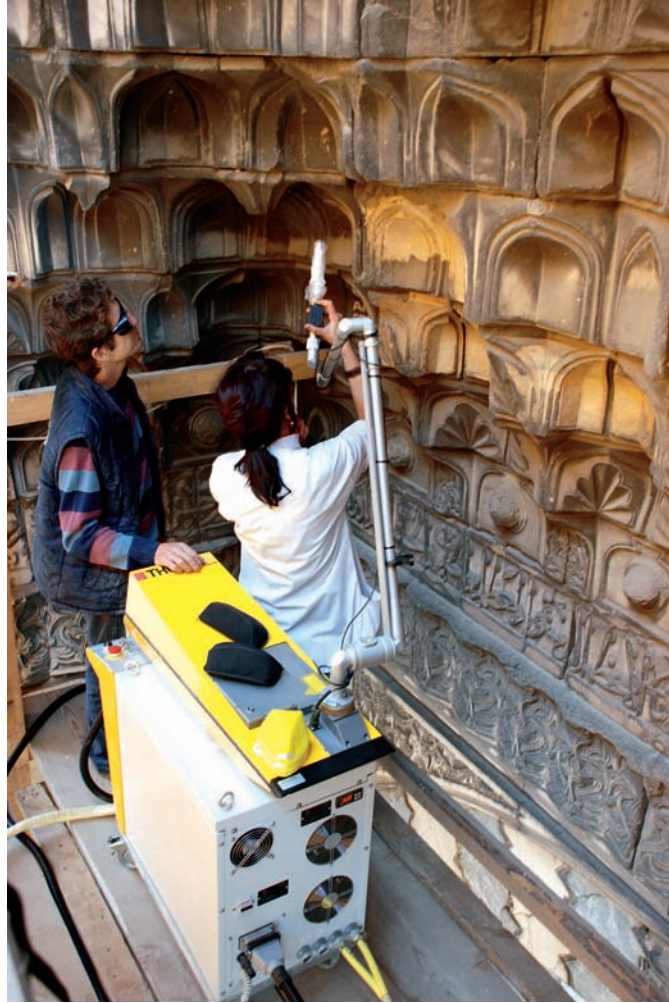
Resim 4. Sivas Gök Medrese, Portal'in temizliği sırasında lazerin iskelede kullanımı

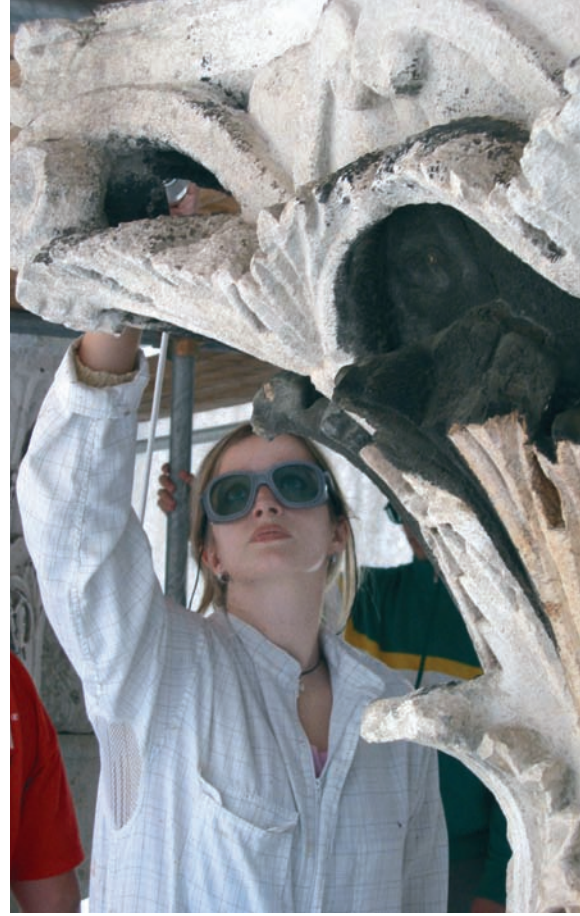
Resim 5. Fiber optik sayesinde girift yüzeylerde bile temizlik yapılabilir.

Yüksek hassasiyet: Temizleme süreci, çevreleyen alanlara mekanik veya ısıl olarak hiçbir şekilde etki etmeden, yalnızca lazer ışını ile aydınlatılan bölgeyi içerir. Ayrıca, fiber optik kullanan lazerler, daha girift yüzeylerin temizlenmesine olanak verirler. Değişken odaklı el parçasının kullanımı ilave bir esneklik sağlarken, aynı zamanda geniş yüzey alanlarının işlenmesine veya son derece ince detaylar üzerinde hassasiyet gerektiren çalışmalara izin verir (Resim 5).

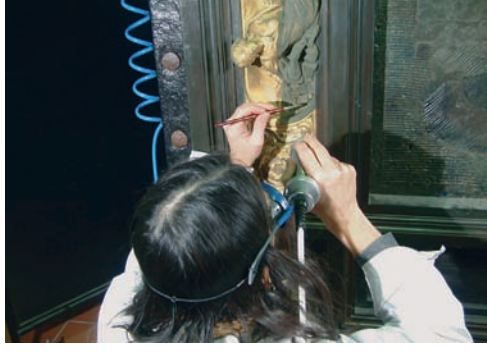
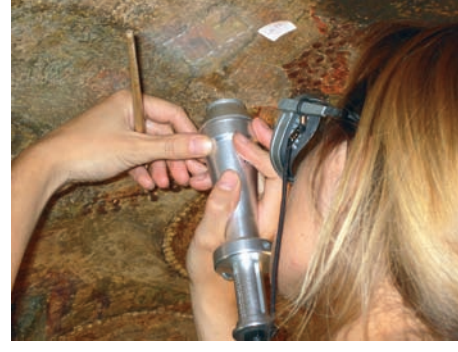
Resim 7. Fresklerde yapılan temizlik çalışması, "Siena, Sagra Vecchia"

gili olup olmadığına bakılmaksızın bozulmuş katmanların kaldırılmasına izin veren en olumlu sonuçlar, iyi etki ve kontrol derecesiyle, freskli yüzeylerden elde edilmiştir. Pigmentin yapısı, desteğe yapışması ve korozyon tabakasının doğası ile sağlamlığı; restoratör tarafından duruma göre değerlendirilmesi gereken parametrelerdir (Resim 7,8).

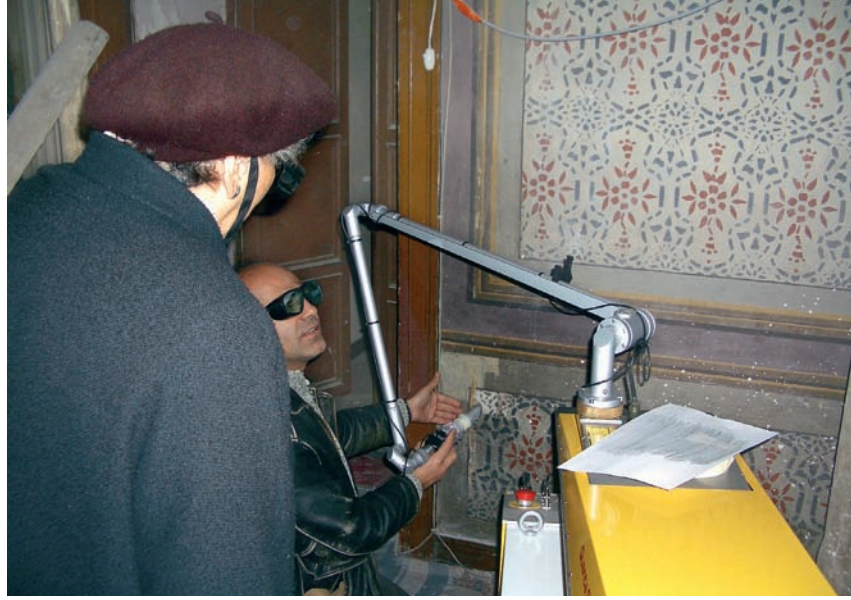
Resim 8. Pertevniyal Camii duvar süslemelerinin temizlik denemesi
