Ahlat Kazılarının Dünü-Bugünü

Celil ARSLAN*

The Past And Present Of Ahlat Excavations

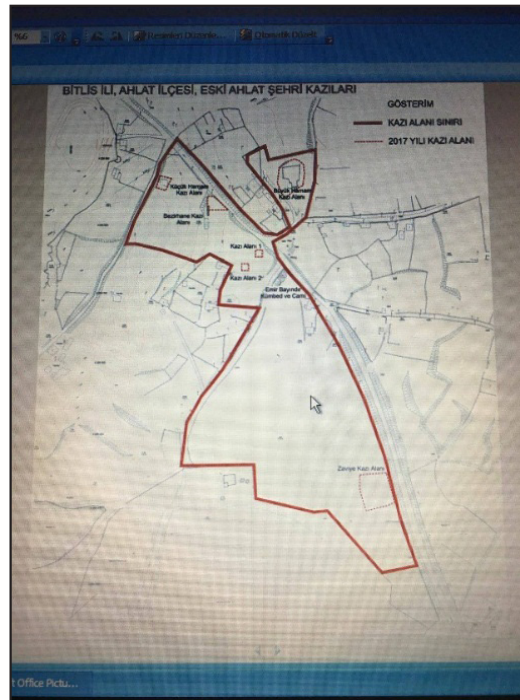
Şekil: 4- Eski Ahlat Şehri kazı alanları (Çötel, 2017)

İkinci kazı ekibi olarak 2017 yılı çalışmalarına 06 Temmuz 2017 yılında tarafımızdan Zaviye, Ulu Cami, Bezirhane ve Çifte Hamam yapılarında yürütülmüştür. (Şekil: 4) .

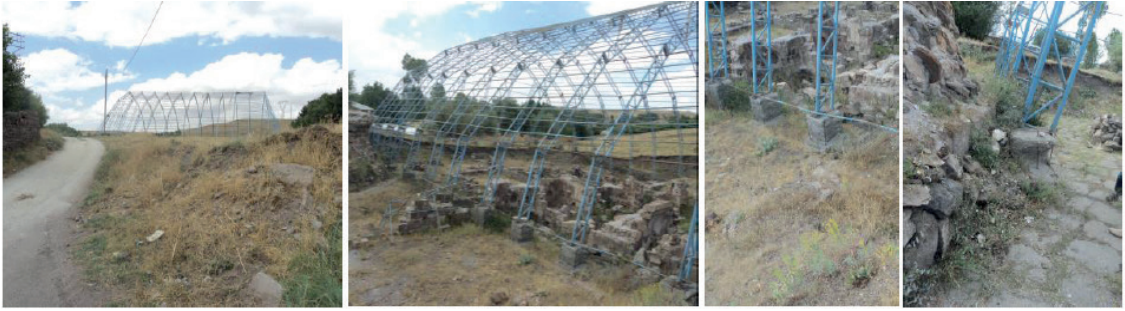
Fotoğraf 1-2-3-4 Çifte hamam Üst Örtüsü (Arslan,2017)

Hamamda örtü sisteminin, mevcut yapı kalıntılarını ve malzemelerini korumak amacıyla, metal bir konstrüksiyon üzerine branda örtü gerilerek oluşturulduğu; ancak kısa zaman içinde brandanın -örtü perdesinin parçalanarak ve- yırtılarak kaybolduğu ve tamamen etkisini yitirdiği, ayrıca konstrüksiyonu taşıyıcı beton ayaklarda yıpranma ve kayıplar gibi sorunlar bulunduğu tespit edilmiştir (Foto. 1,-8)

Daha önceki yıllarda Hamam üzerine örtü yapılması şeklindeki müdahalenin, mevcut yapı kalıntılarının çevre şartlarından korunmasına yönelik “önleyici koruma” niteliğinde olduğu; tesis edilen bu örtüde yaklaşım-uygulama ve ulaşılan sonuçlar bakımından olumsuzluklar görüldüğünden kaldırılması gerçekleştirilmiştir.

Bu sorunlardan dolayı ve mevcut durumda kazı çalışması yapılması tehlike arz ettiğinden Hamamın üzerine yaptırılan üst örtü kaldırılmıştır.

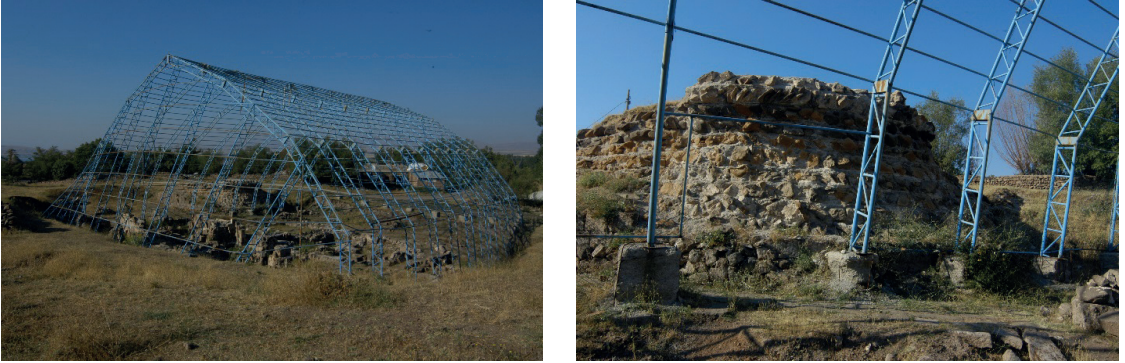
Fotoğraf :5-6 Koruyucu iskeletin ayakları kazı alanı içerisine yerleştirilmiştir. (Arslan,2017)

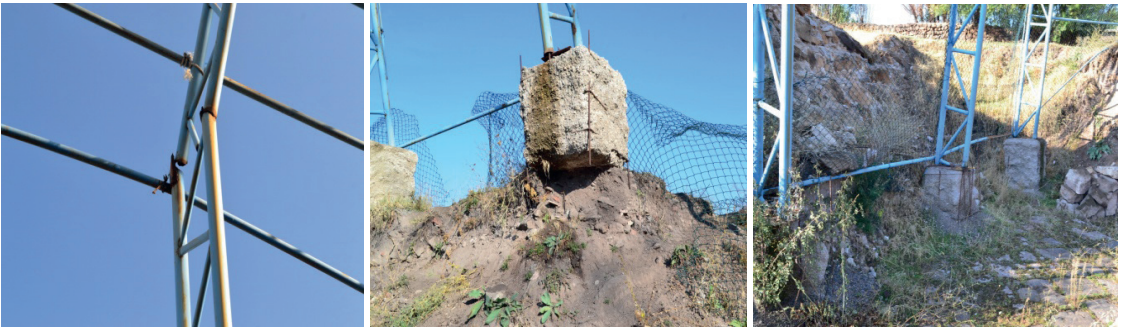
Fotoğraf : 7-8-9 Hamam üst örtü taşıyıcı aksamı (Arslan,2017)

Taşıyıcı ayakların ve metal aksamın durumu kazı çalışması açısından tehlike arz ettiği için kaldırılması zorunluluk göstermekteydi(Fotoğraf : 7-8).

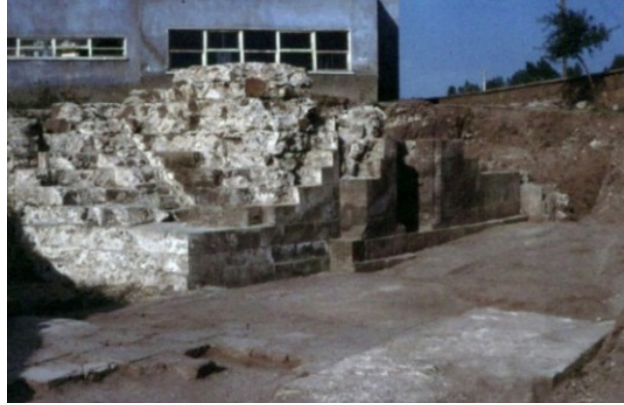
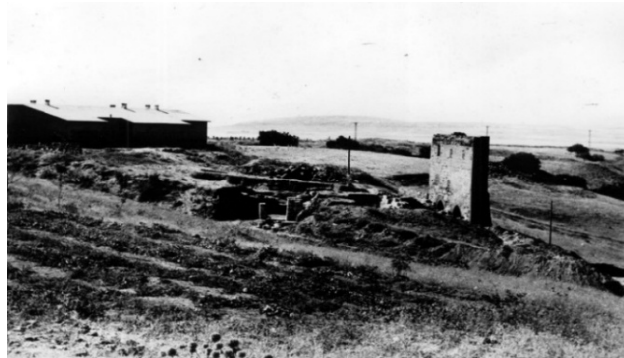
Fotoğraf: 10-11- Ulu Cami ve Bezirhane 1970'li yıllar Ait Görünüşleri (Karamağaralı,1970)

Birbiri ile bağlantılı olan Ulu Cami ve Bezirhane/İmalathane kazı çalışmaları birlikte değerlendirmekte yarar bulunmaktadır. İmlathane Ulu caminin kuzey-batı kenarında yer almakta ve Caminin kot seviyesinin altında bulunmaktadır.

Caminin güney doğu kenarı boyunca bir okul inşa ettirilmişken Ahlat ta "Ulu Câmii yeri olarak İmalathanenin doğusundadır. Burada Bayındır ilkokulu bulunmakta idi (Fotoğraf: 24-25).

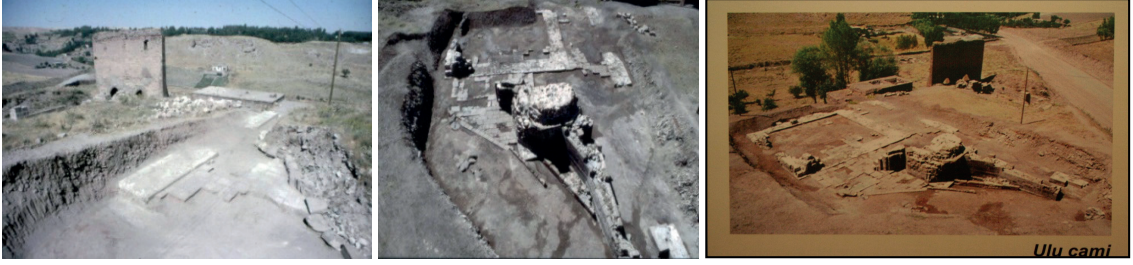
Fotoğraf: 12-13-14- Ulu Cami kazısı (Karamağaralı, 1970)

Okulun, başka bir yerde inşa edilen yeni binasına nakledilmiş, mevcut okul yıktırılarak kazı çalışmalarına başlanmıştır. (Okul enkazının bir bölümü alanda kalmıştır. Kazı çalışması dışındaki alanda beton blok kalıntıları hala mevcuttur.) 1972'de Prof. Dr. Haluk Karamağaralı tarafından Caminin minare kaidesine ve caminin kazı çalışmalarına başlanmıştır(Fotoğraf : 12-13-14,Plan : 1).

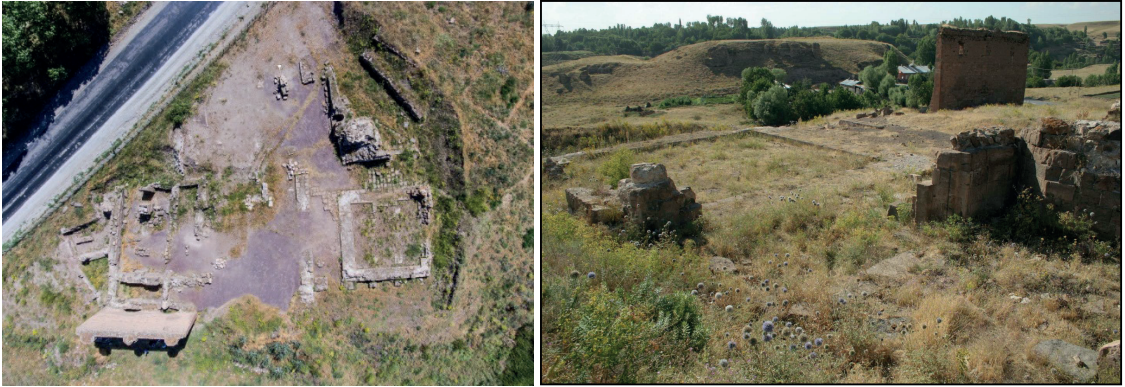
Fotoğraf: 15-16-Temizlik Çalışması Öncesi (Arslan,2017)

Ulu Cami alanında temizlik çalışmaları yapılmıştır(Fotoğraf: 15-16).

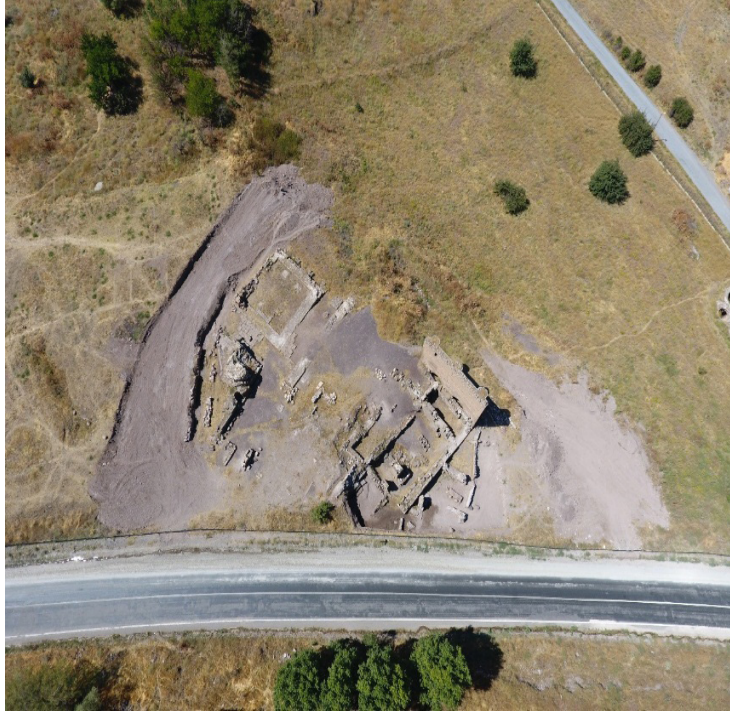
Fotoğraf:17 Ulu Cami Kazı Alanı(Arslan,2017)

Minare caminin kuzeybatı köşesindedir. Minarenin üç tarafı sal ile döşelidir. Kuzey cephesinin batı tarafında da bir mihrâbiye mevcuttur. Duvarların minareye bağlanması, caminin zaman içinde tamir ve tadillere maruz kaldığını göstermektedir. Caminin Kuzey batı kenarında kare bir mekân bu alanın cami dışında diğer yapı gruplarını da ihtiva eden bir külliye şeklinde düşünüldüğünü gerektirmektedir.

Rölöve çalışması ve atık toprağın aldırılması ile alandaki 2017 yılı çalışmaları tamamlanmıştır (Fotoğraf:17, Plan: 2).

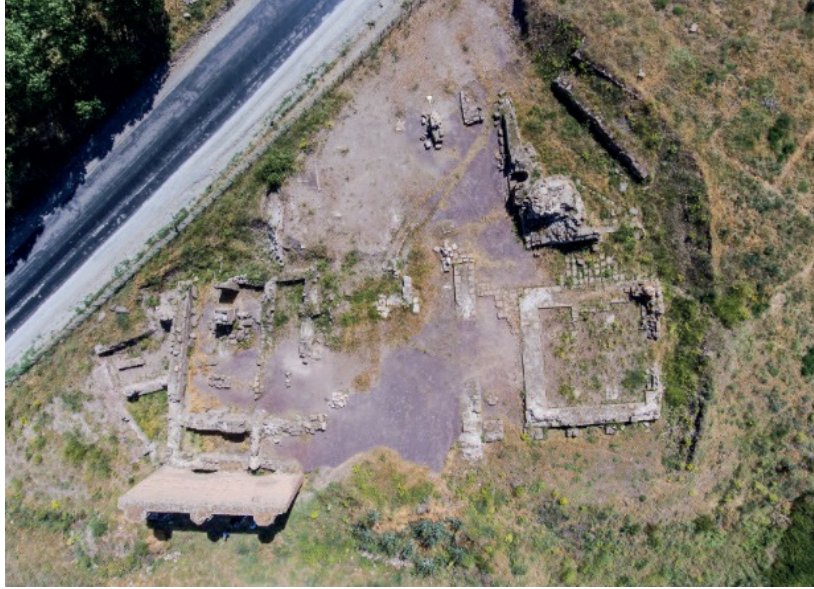
Fotoğraf: 18-19 Temizlik Çalışması Öncesi (Arslan,2017)

Ulu Cami ve Bezirhane alanında temizlik ve karolaj çalışmaları yapılmıştır(Fotoğraf: 18-19).

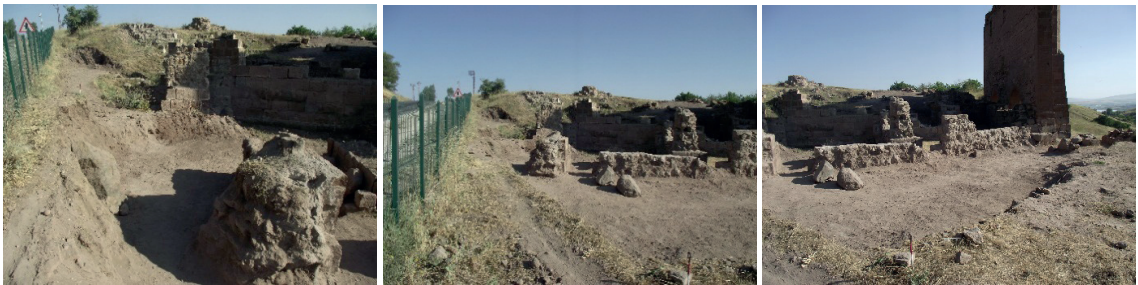
Fotoğraf: 20-21-22 Bezirhane Kuzey Ve Kuzey Batı Alanı (Özler,2017)

Daha önceki yıllarda başlanılan kazı çalışmalarını takiben ortaya çıkarılan alanın, kuzey ve kuzey batı yönlerde yapının tamamını ortaya çıkarmak ve Ulu Cami ile bağlantısını ortaya çıkarmak üzere kazı çalışmaları yapılmıştır(Fotoğraf: 20-21-22).

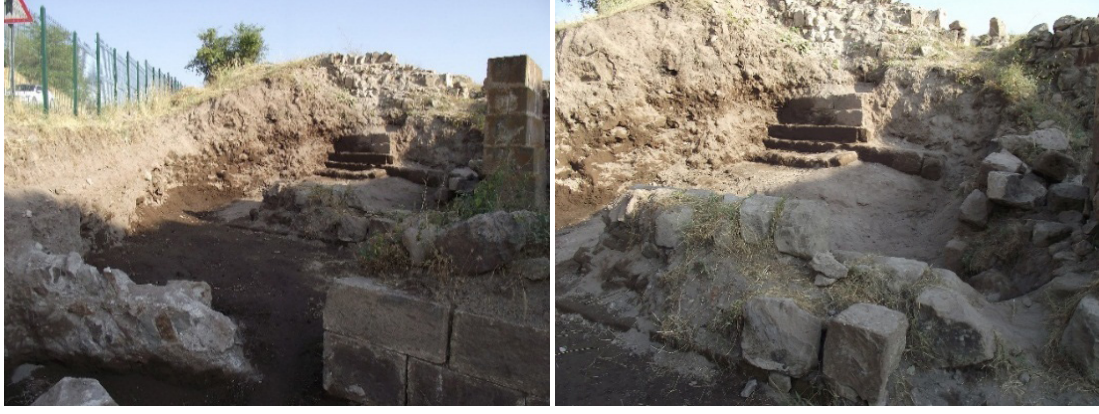
Fotoğraf: 23-24 Bezirhane Ulu Cami Bağlantısını Sağlayan Merdiven(Özler,2017)

Cami ile bağlantı sağlayan merdiven belli ölçüde açığa çıkarılmış(Fotoğraf: 23-24), kazı sezonu bitimi dolayısıyla çalışmalar sonlandırılmıştır. Rölöve çalışmaları yapılmıştır.

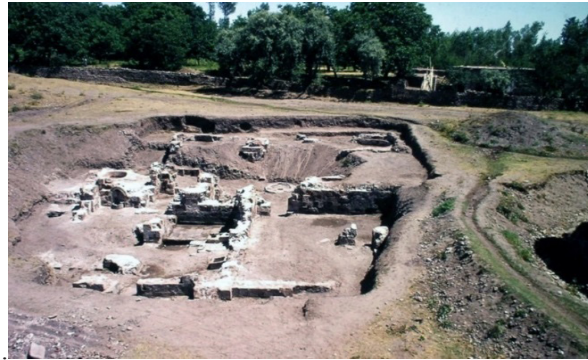
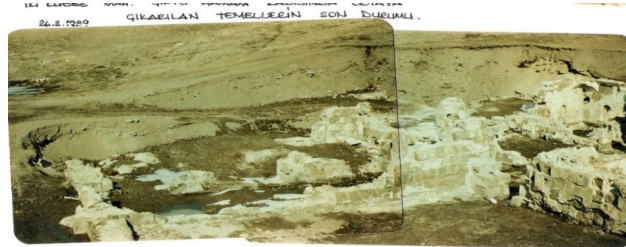
Prof. Dr. Haluk Karamağaralı tarafından, surun kuzeydoğu köşesindeki burcun dışında ve yakınında çifte hamam olarak adlandırılan kazı alanıdır. Yapı ile ilgili olarak; Açılmış olan sahanın güneydoğu köşesinde ortada göbek taşının yer aldığı sıcaklık ve bunun etrafında aksiyal bir tertiple sıralanan eyvanlar ve köşelerdeki halvetler kanaatimizce erkekler kısmına aittir. Daha iyi durumda kalabilmiş olan erkekler kısmında duvarlar ve tonozlar kesme taşla, kubbeler ve köşe elemanları tuğla ile inşa edilmiştir. Zemin dâhil, bütün hacimlerin kireç harçla sıvandığı, kalabilen bakiye ve izlerden anlaşılmaktadır. Kurnalar sivri kemerli nişler içine yerleştirilmiş ve sıvalı zemine gömülmüşlerdir. Mevcut su künklerinden ve musluk deliklerinin tek oluşundan, bu kurnalara sadece yıkanılacak derecede ılık su akıtıldığı tespit edilmiştir(Fotoğraf: 25-26)

Tarihi hakkında kat'i bir şey söyleyememekle beraber, burcun çok yakınında olması dolayısı ile, surun fonksiyonunu kaybetmesinden sonra yapılmış olduğunu rahatlıkla ileri sürebiliriz. İnşaatta Selçuklu ve Osmanlı dönemlerinin temizliğini ve titizliğini görmek mümkün değildir. Bu hususu da dikkate alarak hamamın Akkoyunlular zamanında, Bayındır Mescidine (1477) yakın bir tarihte yapılmış olduğuna kani bulunduğumuzu söyleyebiliriz şeklinde bilgiler verilmektedir.

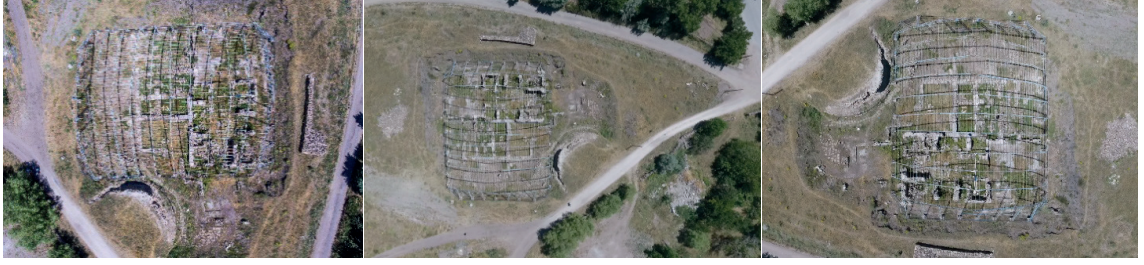
Fotoğraf-27-28-29 Çifte Hamam Üst Koruma amaçlı yapılan Üst Örtüsü(Arslan,2017)

Hamamın üzerindeki koruma amaçlı yapılan Demir İskelet, Van Kültür Varlıklarını Koruma Bölge Kurulunun 27.01.2016 gün ve 1131 sayılı kararı ile Müze Müdürlüğü denetiminde kaldırılmasına karar verilmiş, ve kaldırma işleminin tamamlanmasını müteakiben 28.07.2017 tarihinden itibaren bu alan da daha önce çalışma yapılamadığı için yoğunlaşmıştır (Fotoğraf: 27-28-29-30-31).

Koruma amaçlı yapılan iskelet üzerine branda çekilmiş ancak branda iklim şartları dolayısıyla parçalanmış ve hâlihazır durumu kalmıştır. Bu şekilde bir koruma uygulaması ve kaldırılma zorunluluğu kazıya başlangıç çalışmalarında ele alınmıştır. Karolaj çalışması ve yüzey temizliği yapılmıştır.

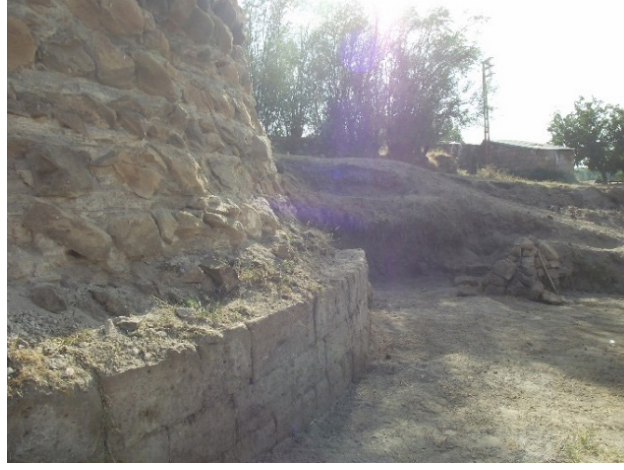
Fotoğraf: 32 Çifte Hamam Güneyindeki Burç (Arslan,2017)

Burcun güney-doğusu ve kuzey batısında ve hamam bağlantılı olarak kazı çalışması hamam kodu esas alınarak yapılmıştır (Fotoğraf: 32).

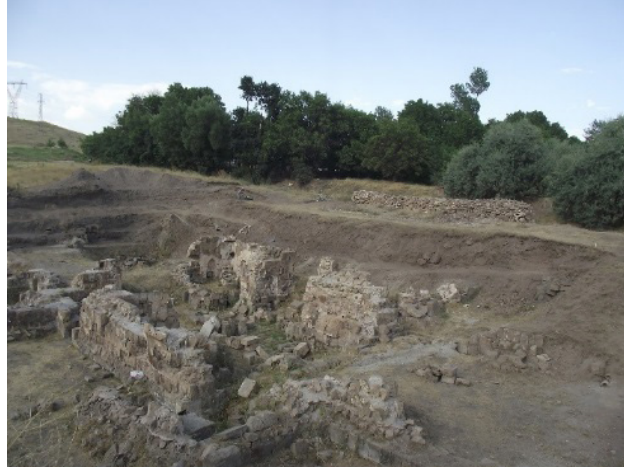
Fotoğraf-33 Çifte Hamam Kazı Çalışması (Arslan,2017)

Çifte Hamamın tümüyle toprakaltında kalan bir yapı olması ve özellikle kuzey ve doğu yönde eğimli bir alan yer alması dolayısıyla çepeçevre kazılarak çalışma yapılması şeklinde uygulama yapılmıştır (Fotoğraf: 33).

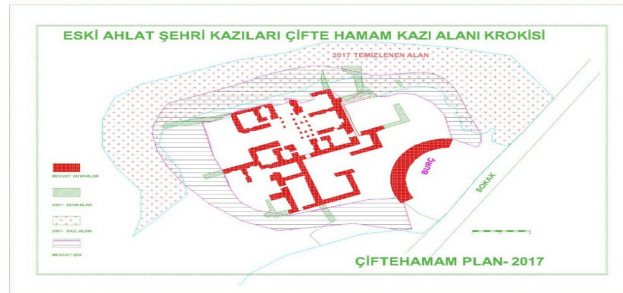
Plan: 5-Çifte Hamam (Kaderli, 2017)

Kazı alanının rölövesi alınarak çizimi yapılmıştır(Plan: 5) .

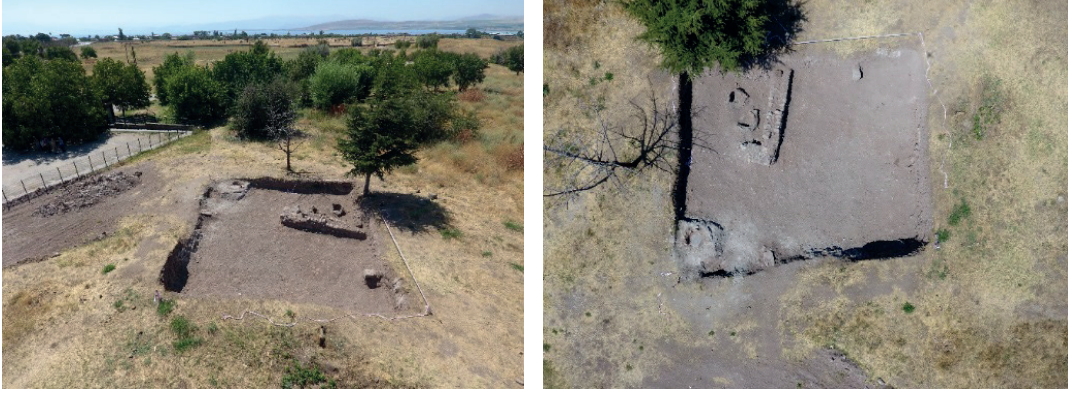
Fotoğraf: 38-39 A22 Açması(Arslan,2017)

Ulu Cami ve Bezirhane yapılarının devamı niteliğinde olan alanda kodlama ve karolaj çalışması yapıldıktan sonra 18.07.2017/11.08.2017 tarihleri arasında sondaj çalışması yapılmıştır. Yaklaşık 1m. derinlikte ve 10.mX10.m ölçülerindeki alanda yakın döneme ait kalıntılar elde edilmiştir. İlerleyen yıllarda bu alanda Jeo Radar taraması yaptırılarak elde edilecek neticeye göre karar verilmesi sonucuna varılmıştır(Fotoğraf: 38-39).

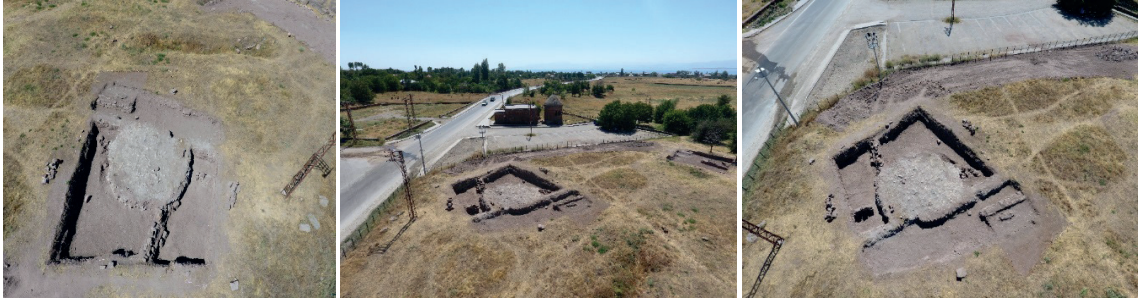
Fotoğraf: 40-41-42 A102 Açması(Arslan,2017)

Yapılan sondaj çalışmasında yuvarlak kaideli, kesme taş kaplamalı bir yapı kalıntısı ve kuzey-güney doğrultusunda kesme taştan yapılmış duvar kalıntısı bulunmuştur. Açmada yaklaşık 1.5 m. derinliğe inilmiştir. İlerleyen yıllarda bu alanda Jeo Radar taraması yaptırılarak elde edilecek neticeye göre karar verilmesi sonucuna varılmıştır(Fotoğraf: 40-41-42).

Ulu Cami ve Bezirhane yapılarının devamı niteliğinde olan alanda, Emir Bayırdır Kümbetinin Kuzey batısında bulunan alanda Kümbet kalıntısının varlığının tespitini müteakiben kodlama ve karolaj çalışması sonucunda sondaj yapılmasına karar verilmiştir.
