Alara'da Son Yıllarda Ortaya Çıkarılan Bir Yapı Kalıntısı Üzerine Gözlemler

Observations On A Structural Remain Discovered In Alara In Recent Years

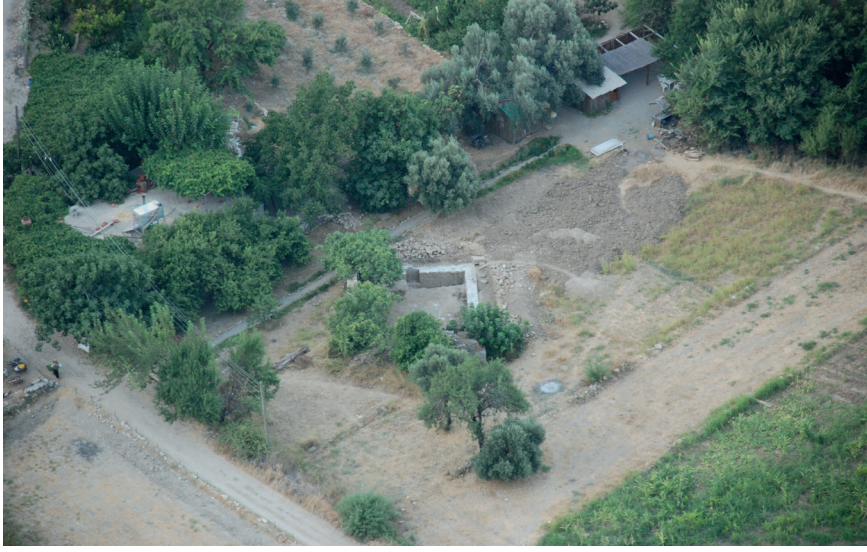
Fotoğraf 1:Yapı kalıntısı, Kaleden görünüş

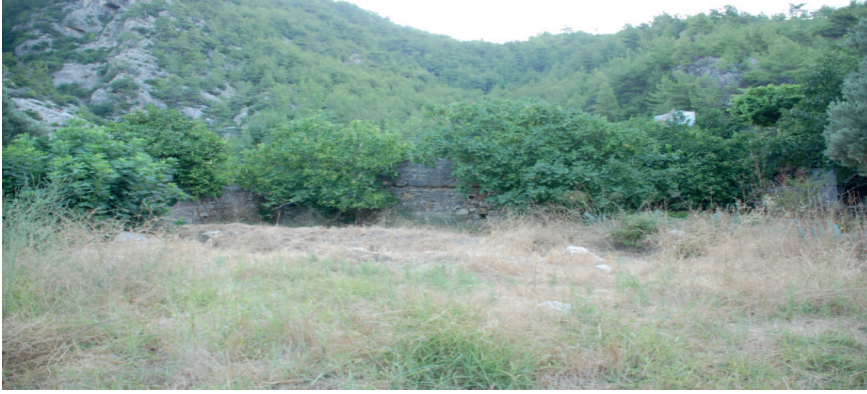
Fotoğraf 2:Yapı kalıntısı genel görünüş, kazı öncesi

2008 yılı kazı çalışmaları esnasında Aşağı kentte, kazı alanının içinde, kale surlarının dışında 103 ada, 4 parselde, L planlı olduğu anlaşılan ve günümüze sadece kuzey ve doğu duvarlarının bir kısmı ulaşabilmiş bir yapı kalıntısı tespit edilmiştir. Etrafındaki diğer yapı kalıntılarıyla birlikte dikkat çeken yapı kalıntısı, Aşağı hamamın güneydoğusunda, Alara Çayı'na yaklaşık 30 metre mesafede yer almakta olup etrafı bahçelerle çevrilidir. Yapı kalıntısının hemen doğusunda günümüzde iskan edilen bir konut bulunmaktadır. Günümüze bir bölümü ulaşan kuzey ve doğu duvarları tamamen bitki örtüsü ile kuşatılmıştır.

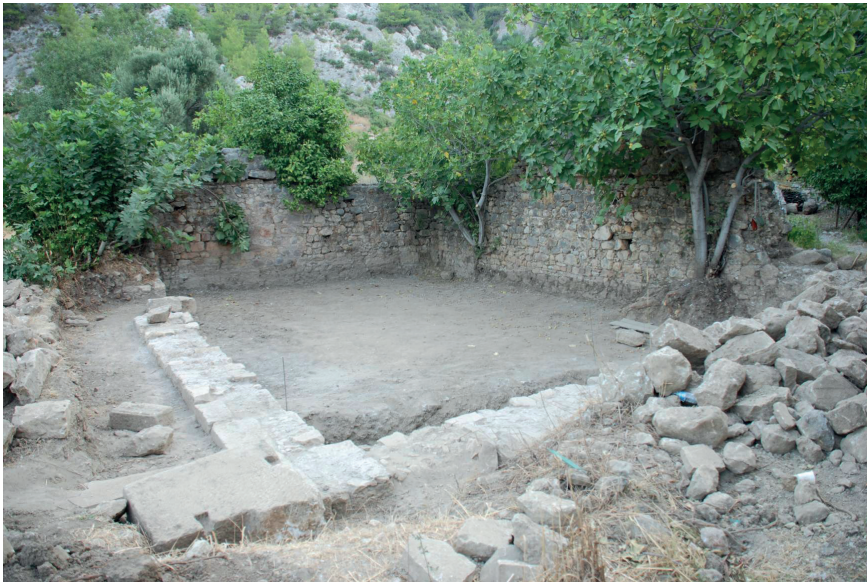
Fotoğraf 3:Yapının güneybatıdan görünüşü, kazı sonrası

2009 yılı kazı sezonunda yapı kalıntısında çalışmalara devam edilmiştir. Bu kazı sezonunda yapının ana zeminine ulaşabilmek ve yapıyı tanımlayabilmek amacıyla çalışmalar yapı etrafında yoğunlaşmıştır. Kuzey -güney doğrultusunda dikdörtgen bir alanı kapladığı bilinen yapıda öncelikle, toprak hafriyatının kaldırılmasına devam edilmiştir. Bu bağlamda güneybatı köşede doğu-batı yönünde 3 x 1 m. ölçülerinde ve kuzeydoğu köşede yine aynı ölçülerde birer sondaj açılmıştır. Burada -80 cm'e inildi ve belli tabakalarda harç izine rastlanılarak zemine ulaşılmıştır (Eravşar, 2009,8). Bir önceki kazı sezonunda ortaya çıkarılmayan güney duvarı bu kazı sezonunda tamamen ortaya çıkarılmıştır.

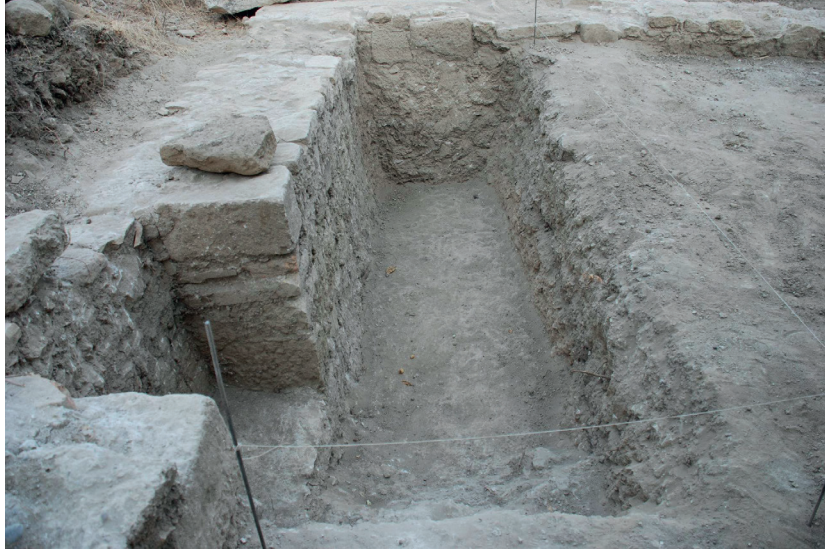
Fotoğraf 4: Güneybatı köşede açılan sondaj ve mihrap nişi

3 x 1 m. ölçülerindeki güneybatı köşede açılan sondaj esnasında yapı kalıntısının güney duvarının merkezinde mihrap olduğu düşünülen bir niş ortaya çıkmıştır. Ortaya çıkarılan niş, 1.00 m. genişliğinde ve 60 cm. lik bir derinliğe sahiptir.

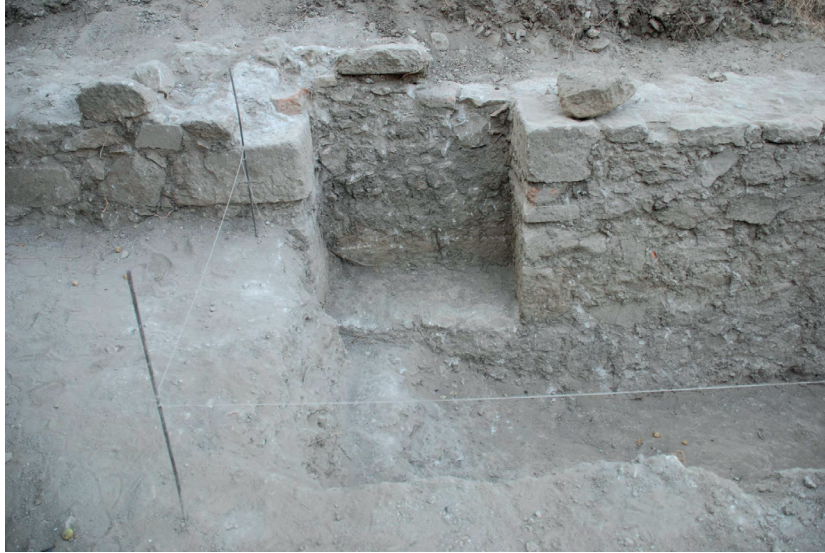
Fotoğraf 5: Yapının mihrap nişi

2010 yılında tamamen ortaya çıkarılan bu mimari kalıntının köylülerin verdiği bilgi doğrultusunda ve sondajda bulunan niş sayesinde bir mescid olduğu ortaya çıkmıştır. Mescidin bir kitabesi olduğu ve bu kitabenin 1950'li yıllarda alanın tarlaya dönüştürülmesi nedeniyle sökülerek çaya atıldığı ve bu esnada da yapının batı ve güney duvarlarının da yıkılıp tarlaya dahil edildiği aktarılmıştır. Mescid 7.90 x 12.10 m. ölçülerindedir. Girişi ise batı cephede kuzey duvarına yakın bir mesafede bulunmaktadır. Giriş açıklığı yaklaşık 90 cm genişliğindedir. Yapının kuzey cephesinde girişi bulunmamaktadır. Duvar kalınlığı da 85 cm'dir. Moloz taşla inşa edilen yapının üst örtüsü günümüze ulaşamamıştır. Kısmen ayakta olan kuzey ve doğu duvarlarında yapılan incelemede herhangi bir pencere izine rastlanılmamıştır. Yapının üst örtüsü de günümüze ulaşamamıştır. Yapı kalıntısı çevresinde üst örtüye ilişkin hiçbir kalıntı bulunmaması yapının üst örtüsünün ahşap olma ihtimalini kuvvetlendirmektedir. Muhtemelen ahşap bir örtüye sahip olan yapının hangi tarihe kadar faaliyet gösterdiği de bilinmemektedir(Eravşar, 2009, 8). Yapının oldukça harap olmasının nedeni ise kullanılmayıp, terk edilmiş olmasından kaynaklanmaktadır.
