KEMALİYE'DEKİ OSMANLI DÖNEMİ ÇEŞMELERİ OTTOMAN PERIOD FOUNTAINS IN KEMALİYE

FUNDA NALDAN

Türkiyat Araştırmaları Enstitüsü Dergisi - Journal of Turkish Researches Institute
TAED-66, Eylül - September 2019 Erzurum
ISSN-1300-9052

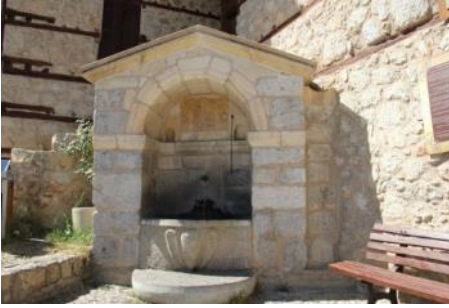
Foto.1: Çarşı Çeşmesi

İlçede çarşı merkezinde yer alan yapının üzerinde bulunan üç satırlık kitabesinde yazı tahrip olduğundan okunamamıştır (Foto.2). Mimari ve süsleme özelliklerine göre yapı 19. yüzyıla tarihlendirilebilir. İki yandan ayaklarla sınırlandırılan çeşme, yuvarlak kemerlidir (Foto.1). Çeşmede bir lüle, lülenin üst tarafında kitabe ve her iki yanında kaş kemerli iki küçük taşlık nişi bulunur. Yuvarlak kemerli kartuş içine alınmış kitabenin her iki yanında altın yaldızla boyanmış vazodan çıkan çiçek süslemeleri dikkat çekmektedir. Dikdörtgen şeklinde bir tekneye sahip olan çeşmenin üzeri üçgen bir alınlıkla tamamlanmıştır. Kesme taştan inşa edilen çeşmenin doğu duvarı başka bir yapıya bitişiktir. Çeşme günümüzde işlevini sürdürmektedir.

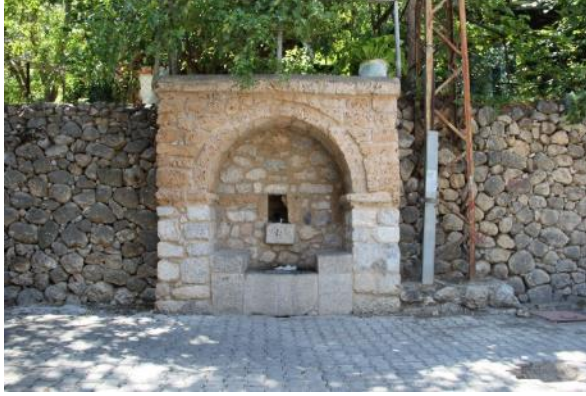
Foto.3: Dört yolağzı Mahalle Çeşmesi

Dört yolağzı Mahallesi'nde Hastane Caddesi ile Eski Dört yol Ağzı Sokağın kesiştiği yerde bulunan mahalle çeşmesi şeklinde olan yapıda kitabe bulunmamaktadır. Ancak benzer çeşmelerin mimari özelliklerinden yola çıkarak bu yapıyı da 19.yüzyıla tarihleyebiliriz. Çeşme, Erzurum Kültür Varlıklarını Koruma Bölge Kurulu tarafından, 25.11.2005-234 sayılı tarih ve karar ile tescil edilmiştir. Tek cepheli yapının profilli silme ile çevrelenen yuvarlak kemeri, dikdörtgen biçimli ayaklara oturmaktadır. Nişte modern bir musluk, üzerinde taşlık nişi yer alır. Önünde blok taşlardan yapılmış, dikdörtgen prizmal bir tekne bulunmaktadır. Teknenin yan tarafları dinlenme taşları şeklinde düzenlenmiştir. Kesme ve kaba yonu taşlardan yapılan çeşme, iki yana eğimli kırma çatı ile örtülü olup hafif dışa taşırılan taş saçak ile sonlanmıştır (Foto.3). Günümüzde işlevine devam etmektedir.

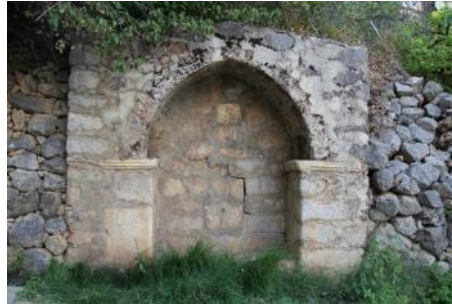
Foto.4: Ekşizade Hacı Osman Efendi Çeşmesi

Yapı, Ariki Mahallesi'nde, İhsaniye Camisi'nin güney tarafında avlu duvarına bitişiktir. Çeşme, Erzurum Kültür Varlıklarını Koruma Bölge Kurulu tarafından, 25.11.2005-234 sayılı tarih ve karar ile tescil edilmiştir. Tek cepheli yapının sivri kemeri iki yandan dikdörtgen biçimli ayaklar üzerine oturmaktadır. Kesme taştan yapılmış çeşme, iki yana eğimli çatı ile sonlanmıştır (Foto.4). Teknesi toprak altında kalmıştır. Kesme taştan inşa edilen çeşme günümüzde işlevini maalesef sürdürmemektedir. Çeşmede 4 satırdan oluşan kitabe panosu yer almaktadır. Tahrip olan kitabesine göre, M.1878-79 yılında Ekşizade Hacı Osman Efendi tarafından yaptırılmıştır. Kitabenin Latin harflerle yazılışı şu şekildedir:

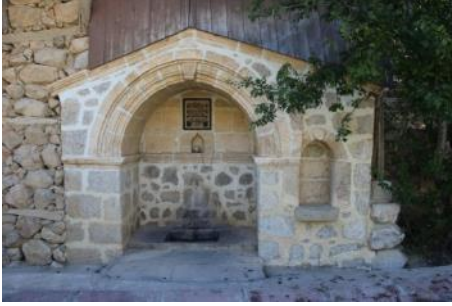
Foto.5: Fatma Hatun Çeşmesi

Sandıkbağı Mahallesi'nde bulunan çeşmenin batısı konuta bitişik olarak yapılmıştır. Yapı, Erzurum Kültür Varlıklarını Koruma Bölge Kurulu tarafından, 25.11.2005-234 sayılı tarih ve karar ile tescil edilmiştir. İki yandan dikdörtgen biçimli

ayaklarla sınırlandırılan çeşme, yuvarlak kemerli olup, dışa taşırılmış kilit taşı vardır. Kemer, iç ve dış bükey olmak üzere üç profilli silme ile çevrelenmiştir. Nişte kaş kemerli bir taslık nişi, onun da üzerinde kare şekilli taş malzemeden 5 satırlık kitabe panosu bulunmaktadır. Çeşme, iki yana eğimli kırma çatı ile örtülüdür (Foto.5). Bugün işlevini sürdüren çeşme, kitabesine göre M. 1905-06 yılında Fatma Hatun tarafından yaptırılmıştır (Foto.6). Üzerindeki bulunan Türkçe levhaya göre de 2000 yılında onarılmıştır.

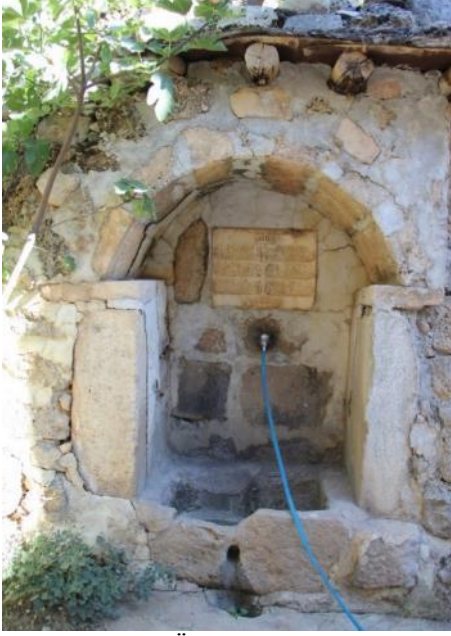
Foto.7: Hacı Dâî Ömer Ağa Çeşmesi

Sandıkbağı Mahallesi’nde bahçe duvarına bitişik olan çeşme,Erzurum Kültür Varlıklarını Koruma Bölge Kurulu tarafından, 25.11.2005-234 sayılı tarih ve karar ile tescil edilmiştir. Tek cepheli olan yapının yuvarlak kemeri, iki yandan dikdörtgen biçiminde ayaklara oturmaktadır. Kesme taşla yapılmış çeşmede yer yer çimento sıva izleri olup, ahşap kirişle örtülen saçakla son bulmuştur (Foto.7). Çeşmede modern bir musluk, blok taşlardan oluşan teknesi ve üzerinde inşa kitabesi bulunmaktadır. Kitabeye göre; çeşme Hacı Dâî Ömer Ağa tarafından yeniden yaptırılmış, M. 1821-22 yılında Hassa Hümayun Ağası Seyyid Mustafa Ağa tarafından onarılmıştır (Foto.8).

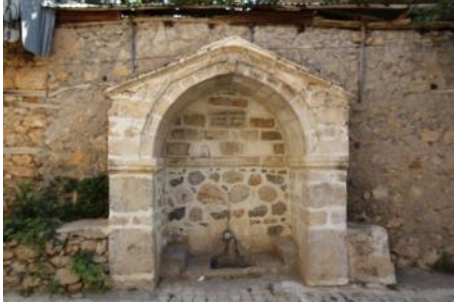
Foto.9: H. Ebubekir Şakir Efendi Çeşmesi Foto.10:H.Ebubekir Şakir Efendi Çeşmesi Kitabesi

Bahçe Mahallesi'nde bulunan çeşme, Bahçe Camisi'nin doğusunda camiden yaklaşık 10 m. uzaklıkta yer almaktadır. Çeşme, Erzurum Kültür Varlıklarını Koruma Bölge Kurulu tarafından, 25.11.2005-234 sayılı tarih ve karar ile tescil edilmiştir. Bahçe duvarına bitişik olan çeşme, düzgün kesme taştan yapılmıştır. Tek cepheli yapının tek profilli silme ile çevrelenen yuvarlak kemeri iki yanda dikdörtgen biçimli ayaklara oturmaktadır. Çeşmede modern iki musluk, üzerinde mermerden 3 satırlık kitabe yer almaktadır. İki yana eğimli kırma çatı ile sonlanan çeşmenin kemer kilit taşı vurgulanmıştır. Blok taşlardan oluşan teknenin her iki yanında sekiler vardır (Foto.9). Günümüzde işlevi devam etmektedir. Kitabesine göre, yapı M.1898-99 yılında Hacı Ebubekir Şakir Efendi tarafından yaptırılmıştır (Foto.10).

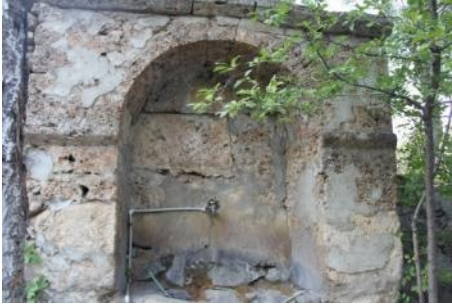
Foto.11. H. Mustafa Ağa Çeşmesi Foto.12. H. Mustafa Ağa Çeşmesi Kitabesi

Çevlik Mahallesi'nde, Çevlik Camisi'nin karşısında bulunan çeşme büyük ölçüde tahrip olmuştur. Boyuna dikdörtgen formlu, tek cepheli, yuvarlak kemerli niş sahip olan çeşme son derece sadedir. Düz bir saçak ile sonlandırılan çeşmenin cephesinde çeşitli yerlerde çimento sıva izleri mevcuttur (Foto.11). Düzgün kesme taş ve kaba yonu taştan yapılan çeşme, günümüzde işlevini devam ettirmektedir. Çeşme üzerinde silik durumda olan kitabesine göre Hacı Mustafa Ağa tarafından yaptırılmıştır. İnşa tarihi silik olduğundan dolayı okunmamıştır (Foto.12). Ancak caminin 19. yüzyıla tarihlendirildiği bilindiğine göre (Naldan, 2016: 404-05) çeşme de bu yüzyılda yapılmış olmalıdır. Kitabenin Latin harflerle yazılışı şu şekildedir:

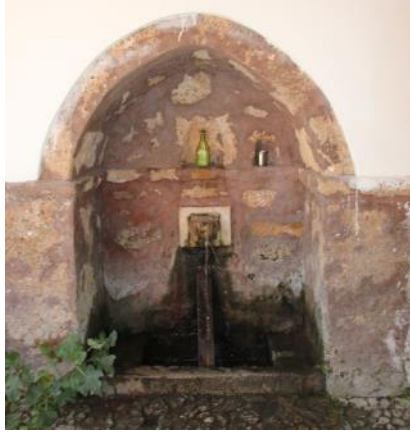
Foto.13: Hacı Şakir Ağa Medrese Çeşmesi

Dörtüolağzı Mahallesi'nde bulunan çeşme, medresenin girişinde doğu yöndedir. Çeşme üzerinde herhangi bir kitabe bulunmamakla birlikte medrese ile birlikte yapılmış olmalıdır. Sivri kemerli çeşmenin üzerinde taşlık nişi bulunmaktadır (Foto.13). Kesme taştan yapılan çeşme, günümüzde işlevini sürdürmektedir. Üzerinde kitabe yoktur. Ancak medrese üzerindeki kitabeye göre, yapı Hacı Şakir Ağa tarafından yaptırılmış, M.1899-

1900 yılında genişletilmiştir. Medrese ile birlikte yapıldığı tahmin edilen çeşme de 19.yüzyıl sonları 20.yüzyıl başlarına tarihlendirilebilir.

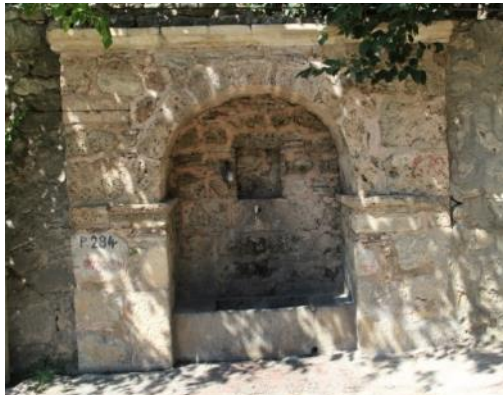
Foto.14: Halil Ağa Türkmen Mahalle Çeşmesi

Halil Ağa Türkmen Mahallesi, Cumhuriyet Caddesinde kilisenin karşısında bulunan çeşme, müzenin karşısında çevre duvarına bitişik olarak yapılmıştır. Yapı, Erzurum Kültür Varlıklarını Koruma Bölge Kurulu tarafından, 25.11.2005-234 sayılı tarih ve karar ile tescil edilmiştir. Tek cepheli çeşmenin yuvarlak kemeri, iki yandan dikdörtgen biçimli ayaklara oturmaktadır. Çeşmede modern bir musluk, üzerinde de taşlık nişi bulunmaktadır. Düzgün kesme taş, kaba yonu taştan inşa edilmiş çeşme taştan bir saçak ile son bulmuştur (Foto.14). Günümüzde işlevini sürdüren çeşmenin kitabesi yoktur. Ancak benzer örneklerden yola çıkarak bu yapıyı da 19.yüzyıla tarihleyebiliriz.

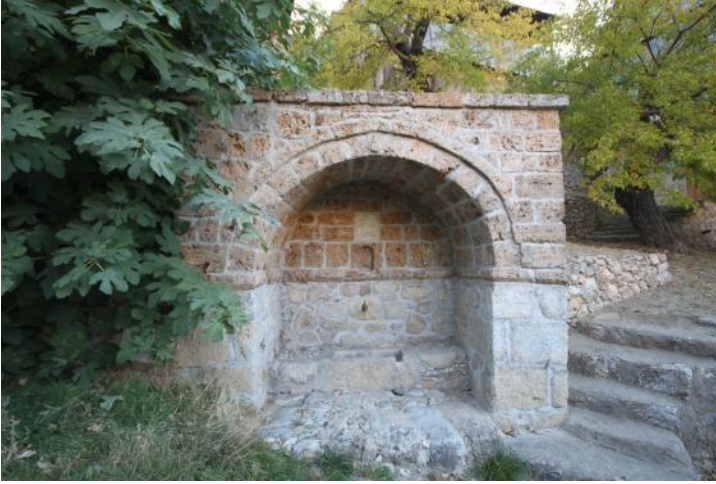
Foto.15: İshak Paşa Mahalle Çeşmesi

Çeşme, İshak Paşa Mahallesi, İshak Paşa Sokak'ta bulunan çeşme, tipik bir mahalle çeşmesidir. Yapı, Erzurum Kültür Varlıklarını Koruma Bölge Kurulu tarafından,

25.11.2005-234 sayılı tarih ve karar ile tescil edilmiştir. Bahçe duvarına bitişik olarak yapılan çeşme, tek cepheli, bağımlı çeşmeler grubundadır. Çeşmenin nişi, yuvarlak kemerlidir. Nişte modern bir musluk, taslık nişi ve kitabesi vardır. Üzeri düz bir saçakla sonlanmıştır (Foto.15). Blok taşlardan meydana gelen tekne ve çeşme düzgün kesme taştan yapılmıştır. Üzerinde okunamayacak durumda tahrip olan kitabesine göre M.1902-03 yılında Karakaşzade Ali tarafından yaptırılmıştır.

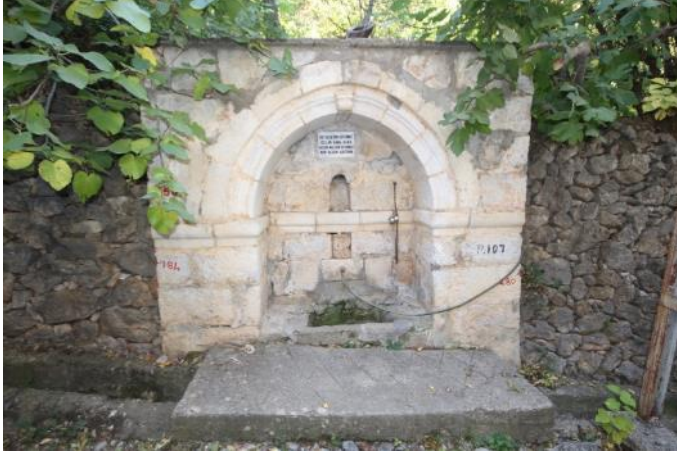
Foto.16: Sandıkbağı Mahalle Çeşmesi

Yapı, Sandıkbağı Mahallesi Memiş Efendi Mescid Sokak'ta bulunmaktadır. Bahçe duvarına bitişik olarak yapılan çeşme, bağımlı çeşmeler grubundadır. Yapı, Erzurum Kültür Varlıklarını Koruma Bölge Kurulu tarafından, 25.11.2005-234 sayılı tarih ve karar ile tescil edilmiştir. Tek cepheli, sivri kemerli nişe sahiptir. Çeşme nişi, profilli silmelerin çevrelediği kemeri ayaklar üzerine oturmaktadır. Kemer kilit taşı volütlü olup dışa doğru vurgulanmıştır. Nişte bir lüle, bir taslık nişi vardır. Yapının üzeri düz bir saçakla sonlanmıştır (Foto.16). Düzgün kesme taştan inşa edilen çeşme, günümüzde işlevini sürdürmektedir. Üzerinde kitabe bulunmayan çeşme mimari özelliklerine göre 19.yüzyıla tarihlendirilmiştir.

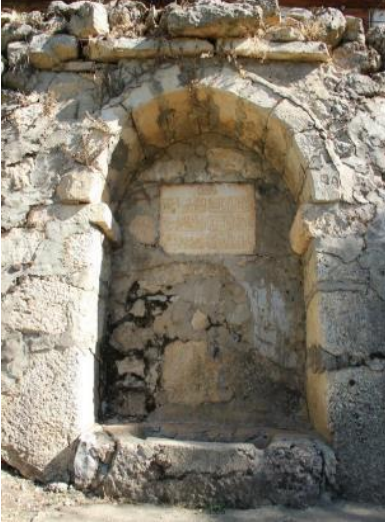
Foto.17: Seyyid Mustafa Ağa Çeşmesi 1 Foto.18: Seyyid Mustafa Ağa Çeşmesi 1 Kitabesi

Çeşme, Sandıkbağı Mahallesi'nde çevre duvarına bitişik olarak yer alır. Çeşme, Erzurum Kültür Varlıklarını Koruma Bölge Kurulu tarafından, 25.11.2005-234 sayılı tarih ve karar ile tescil edilmiştir. Tek cepheli olan yapının yuvarlak kemeri, kare biçimli ayaklara oturmaktadır. Kesme taştan olan teknesi iyi durumdadır. Niş üzerine mermer levha şeklinde inşa kitabesi yerleştirilmiştir. Kesme taştan yapılmış çeşmenin üstü moloz taşla örgülü duvarın devamı niteliğinde son bulmaktadır (Foto.17). Mermer üzerine kabartma tekniğinde verilmiş kitabe, 3 satır/6 kartuştan oluşmaktadır. Kitabesine göre yapı, Dâî Ömer Ağazade Hassa-i Hümayun Ağası Seyyid Mustafa Ağa tarafından M. 1821-22 yılında yeniden yaptırılmıştır (Foto.18). Günümüzde işlevini sürdürmektedir. İnşa kitabesinin Latin harflerle yazılışı şu şekildedir:

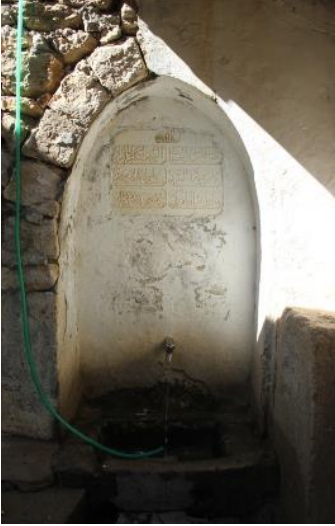
Foto.19. Seyyid Mustafa Ağa Çeşmesi 2 Foto.20. Seyyid Mustafa Ağa Çeşmesi 2 Kitabesi

Sandıkbağı Mahallesi'nde bulunan çeşme bahçe duvarına bitişik olarak yapılmıştır. Boyuna dikdörtgen formlu, tek cepheli, sivri kemerli çeşmede modern bir musluk vardır. Tekne yenilenmiştir. Kesme taştan inşa edilen çeşme, işlevini sürdürmektedir. Üzerinde dikdörtgen biçimli mermerden 3 satır/ 6 kartuştan oluşan kitabesi bulunmaktadır (Foto.19). Kitabeye göre yapı, M. 1821-22 yılında yaptırılmıştır (Foto.20). Kitabenin Latin harflerle transkripsiyonu şu şekildedir:

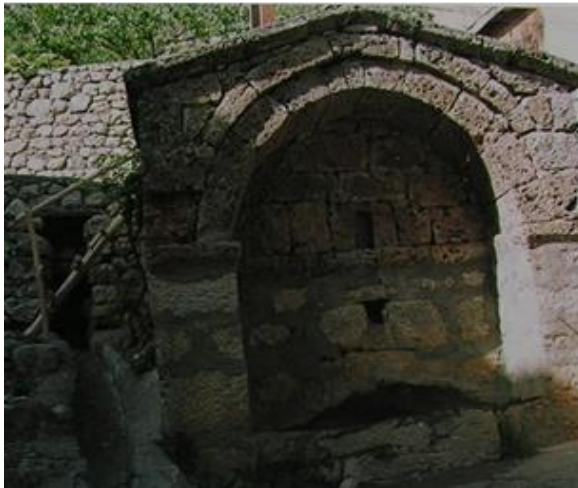
Foto.21. Taşdibi Mahalle Çeşmesi

Taşdibi Mahallesi Nalbant Sokak'ta bulunan çeşme, bağımsız çeşmeler grubunda olup tipik bir mahalle çeşmesidir. Yapı, Erzurum Kültür Varlıklarını Koruma Bölge Kurulu tarafından, 25.11.2005-234 sayılı tarih ve karar ile tescil edilmiştir. Çeşme nişi iki yanda ayaklara oturan yuvarlak kemerli olup yapı tek cephelidir. Üstü iki yana eğimli kırma çatı ile örtülüdür. Nişte modern bir musluk üzerinde kare biçimli taslık nişi bulunmaktadır (Foto.21). Düzgün kesme taştan inşa edilen yapı günümüzde işlevini sürdürmektedir. Üzerinde inşa kitabesi bulunmayan çeşme mimari özelliklerinden 19.yüzyıla tarihlendirilebilir.

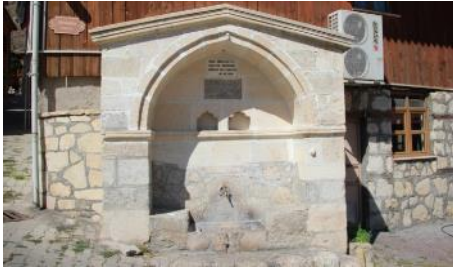
Foto.22. Usta Yusuf Çeşmesi

Gençağa Mahallesi'nde Genç Ağa Sokak ile Demirciler Sokak arasında çevre duvarının köşesinde bulunmaktadır. Çeşme, Erzurum Kültür Varlıklarını Koruma Bölge Kurulu tarafından, 25.11.2005-234 sayılı tarih ve karar ile tescil edilmiştir. Eğimli arazi üzerinde bulunan çeşme, iki yandan dikdörtgen biçimli ayaklara oturan sivri kemerlidir. Kemer, profilli silme ile çevrelenmiştir. Tek cepheli çeşmede bir lüle, üzerinde iki adet kaş kemerli taslık nişi, üzerinde de 3 satırlık kitabe yer almaktadır. Çeşme, iki yana eğimli kırma çatı ile örtülüdür (Foto.22). Düzgün kesme taştan inşa edilen yapı günümüzde de işlevini sürdürmektedir. Blok taşlardan oluşan teknesi ve her iki yanında oturma sekileri olan çeşme, kitabesine göre M.1804-05 yılında Usta Yusuf adında biri tarafından yapılmıştır (Foto.23). Çeşmedeki Türkçe levhaya göre 2004'de Ömer Sağçoluk ile Mustafa Haznedar yapıyı yeniden yaptırmıştır.

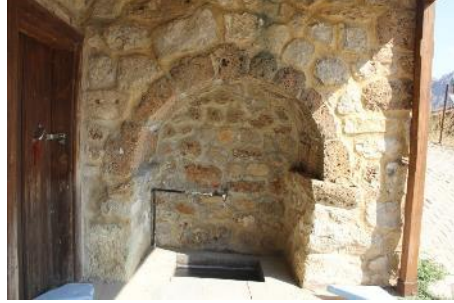
Foto.24: Zülfikar Ağa Cami Çeşmesi

Taşdibi Mahallesi'nde, fevkâni tipteki Zülfikar Ağa Camisi'nin zemin katında bulunmaktadır. Çeşme, Erzurum Kültür Varlıklarını Koruma Bölge Kurulu tarafından, 25.11.2005-234 sayılı tarih ve karar ile tescil edilmiştir. Tek cepheli yapının yuvarlak kemeri iki yandan ayaklara oturmaktadır. Düzgün kesme taş ve kaba yonu taştan inşa edilmiştir (Foto.24). Teknesi iyi durumda olan yapıda modern bir musluk olup günümüzde işlevini sürdürmektedir. Çeşmede kitabe yoktur. Ancak cami inşa kitabesine göre 1635 yılında Zülfikar Ağa tarafından yaptırılmıştır (Naldan, 2016: 663-64). Çeşmenin de bu tarihlerde yapılmış olması yüksek bir ihtimaldir. Çeşmeler içerisinde en erken tarihli çeşme olmasından dolayı ayrıca önemlidir.

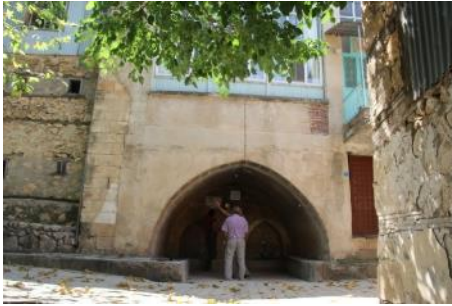
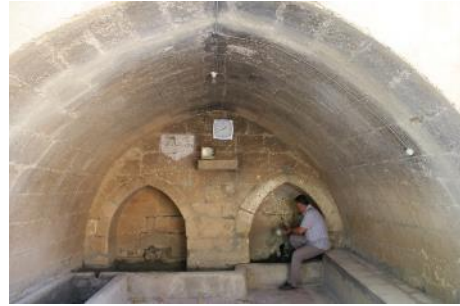
Foto.25. Adak Köyü Çeşmesi

Yapı, ilçe merkezine 40 km. uzaklıktaki Adak Köyü'nde caminin güneydoğusunda eyvan şeklinde sokağa açılmaktadır. Kuzeyden güneye doğru eğimli arazi üzerinde bulunan çeşme ve cami, Erzurum Kültür Varlıklarını Koruma Bölge Kurulu tarafından, 12.10.2012-499 sayılı tarih ve karar ile tescil edilmiştir. Yapı, arka taraftaki evlere bitişik olarak sokağa doğru uzanmaktadır. Çeşme, düzgün kesme taştan inşa edilmiştir (Foto.25). Eyvan tipli çeşmeler grubunda olan yapının üzeri beşik tonozla örtülüdür. Sivri kemerle açılan eyvan, doğu-batı yönünde dikdörtgen planlıdır. Eyvanın batısındaki duvarda iki adet sivri kemerli niş vardır. Bu nişlerin önündeki teknelerden havuzlara su akmaktadır. Eyvanın kuzeyindeki duvar boyunca uzanan oturma sekisi vardır (Foto.26). Çeşmede kitabe yoktur. Ancak çeşmenin hemen kuzeyinde bulunan caminin 19.yüzyıl sonlarında ve hemen karşısında bulunan köy odasının da üzerinde bulunan kitabeye göre 1872-73 yılında yaptırılmış olması çeşmenin de 19.yüzyıl sonlarında yaptırıldığı düşünülebilir.

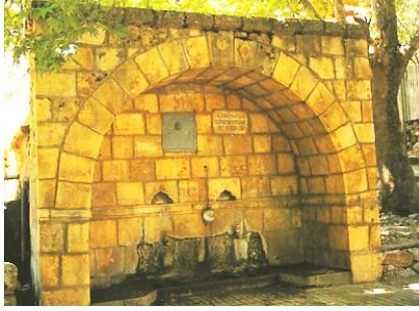
Foto.27. Ahmet Ağa Çeşmesi Foto. 28. Ahmet Ağa Çeşmesi Kitabesi (K.Pektaş)

İlçe merkezine 21 km. uzaklıkta bulunan Yeşilyurt Köyü meydanında bulunmaktadır. Tek cepheli, yuvarlak kemerli nişe sahip çeşme düzgün kesme taştan yapılmıştır. Nişin içinde iki tekne, iki lüle, lülelerin üzerinde kaş kemerli iki taşlık nişi ve dikdörtgen biçimli kitabe panosu vardır. Yapının üzeri düz bir saçakla sonlanmıştır

(Foto.27). Günümüzde bakımlı durumda olan çeşme, işlevini sürdürmektedir. Üzerindeki kitabesine göre, M.1746 yılında Ahmed Ağa tarafından yaptırılmıştır (Foto.28). Ayrıca yine çeşmedeki Türkçe levhada da 1939 yılında bir onarımdan geçtiğini anlamaktayız.

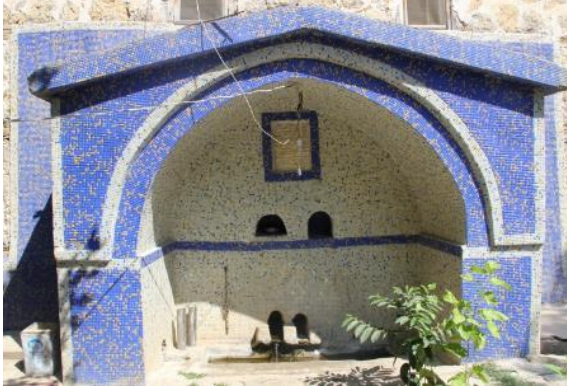
Foto. 29. Ali Beyzâde H. Mahmud Ağa Çeşmesi

Çeşme, ilçe merkezin 36 km. uzaklığında yer alan Dolunay Köyü’ndedir. Köy camisinin güney cephesine bitişik olarak yapılmıştır. Eyvan tipli çeşmeler grubundadır. Tek cepheli çeşmenin yuvarlak kemeri iki yandan ayaklara oturmaktadır. Kemer, biri daha geniş olmak üzere iç bükey iki profilli silme ile çevrelenmiştir. Ana cephede iki musluk, iki taslık nişi ve bunların da üzerinde dikdörtgen biçimli kitabesi vardır. Lülelerden akan su zemin seviyesindeki tekneye, buradan da kanal yolu ile tahliye edilmektedir. Yapının üzeri iki yana eğimli çatı ile örtülmüştür (Foto.29). Günümüzde fayans ile kaplanan çeşmenin inşa malzemesi görünmemekle diğer çeşmeler gibi düzgün kesme taştan yapılmış olmalıdır. Kitabesine göre, İsmail oğlu Ali Beyzâde Hacı Mahmud Ağa tarafından M.1837-38 yılında yaptırılmıştır (Foto.30).

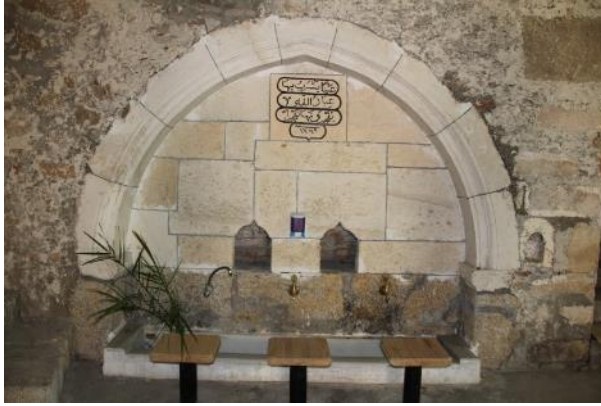
Foto.31. Apçağa Köyü Cami Çeşmesi

Yapı, ilçe merkezine 6 km. uzaklıkta bulunan Apçağa Köyü'nde, caminin bahçesinde, avlu duvarına bitişik olarak yapılmıştır. Tek cepheli, sivri kemerli nişe sahip olan çeşme düzgün kesme taştan inşa edilmiş, nişte modern iki musluk, kaş kemerli iki taslık nişi ve 4 satırlık kitabe panosu vardır (Foto.31). Yapının büyük oranda yenilediğini siva izlerinden ve malzemesinden anlamaktayız. Yenilenen teknesi ile çeşme günümüzde işlevini sürdürmektedir. Kitabesine göre çeşme, M. 1852-53 yılında yaptırılmıştır.

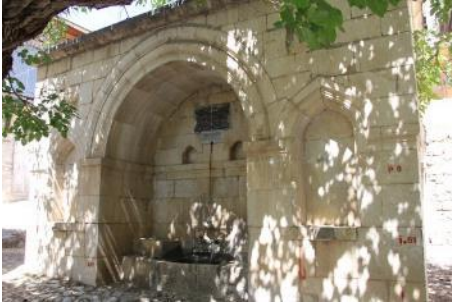
Foto.32. Arif Osman Ağa Çeşmesi Güney Cephe Foto.33. Arif Osman Ağa Çeşmesi Kitabesi

İlçe merkezine 12 km. uzaklıkta bulunan Salihli Köyü'nde bulunan yapı, köy camisinin 2, 5 m. önünde, kuzeydoğu köşesinde yer alır. Dikdörtgen bir alan oturan çeşme, üç cepheli olması bakımından diğer çeşmelerden farklı tek örnektir. Arazinin eğimli olmasından dolayı esasen dört cepheli olarak yapılması düşünülmüş iken üç cepheli yapılmıştır. Çevre yoluna bitişik olan yapının, güney, batı ve doğu cephelerinde sivri kemerli açıklıklar bulunmaktadır. Bunlardan güney cephedeki yüzeyde üç profilli silme ile

çevrelenen sivri kemerin her iki yanında profilli silme ile kuşatılan daha küçük nişler vardır. Bu niş içinde sağlam durumda olan tekneyi iki yandan oturma sekileri sınırlandırmaktadır. Ayna taşında baklava dilimli geometrik süslemeler üzerine yerleştirilen iki lüle üzerinde kaş kemerli iki taslık nişi vardır. Bu nişlerin üstüne denk gelen yerde tam ortada çeşmenin siyah zemin üzerine beyaz renkli sülüs hatla yazılmış inşa kitabesi yer alır (Foto.32).

Çeşmenin üzeri kırma çatı şeklinde yapılmış olup iki yana eğimlidir. Üzeri çinko ile kaplanmıştır. Düzgün kesme taştan inşa edilen çeşme, günümüzde işlevini sürdürmektedir. İnşa kitabesine göre, M.1844-45 yılında Arif Osman Ağa tarafından yaptırılmıştır (Foto.33).

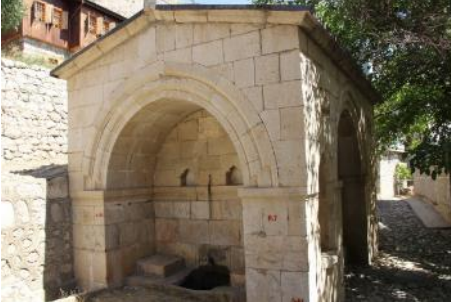
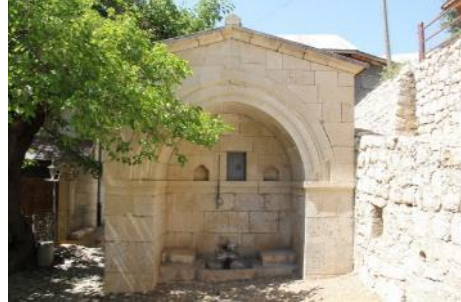
Foto.34. Arif Osman Ağa Çeşmesi, Batı Cephe Foto.35. Arif Osman Ağa Çeşmesi, Doğu Cephe

Çeşmenin doğu ve batı cephesi, benzer şekilde yapılmıştır. Üç profilli kemerin sınırladığı sivri kemer açıklığı içinde tek lüle, kaş kemerli taslık nişi, tekne ve iki yanında oturma sekileri vardır. Doğudaki açıklıkta kemer aynalığında su haznesi ile bağlantılı bir açıklık bulunmaktadır. (Foto.34-35).

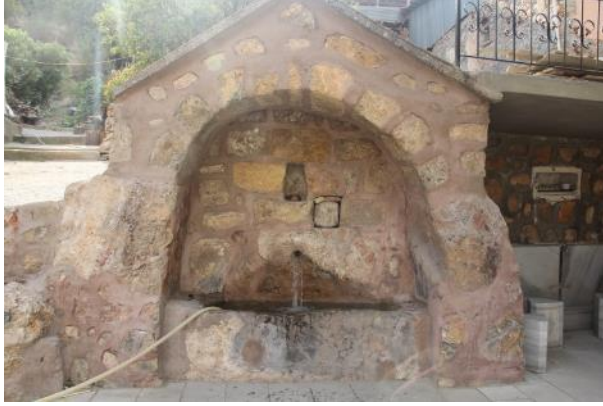
Foto.36. Armağan Köyü Cami Çeşmesi

Yapı, ilçe merkezine 47 km. uzaklıkta bulunan Armağan Köyü'nde, Abbas Ağa Camisi'nin güneydoğusunda bulunmaktadır. Çeşme, kot farkından dolayı yola bitişik nizamdadır. Tek cepheli, yuvarlak kemerli nişe sahip yapıda lüle, üzerinde kare biçimli taslık nişi yer almaktadır. Düzgün kesme taş ve kaba yonu taştan inşa edilen çeşmenin blok taştan oluşan teknesi mevcuttur. Üçgen alınlıkla tamamlanan yapı, günümüzde işlevini sürdürmektedir (Foto.36). Yapı üzerinde kitabe yoktur. Ancak caminin inşa kitabesine göre 1667/68 yılında Darüssade Ağası Abbas Ağa tarafından yaptırıldığı bilindiğine göre (Naldan, 2016: 304), çeşme de bu tarihte veya buna yakın bir zamanda yapılmış olmalıdır.

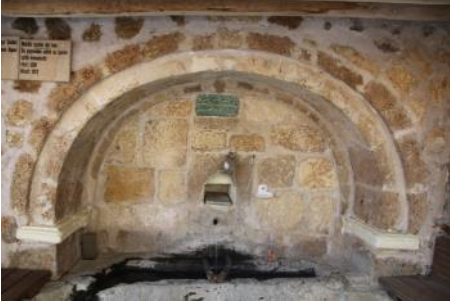
Foto.37. Bekir Ağa Çeşmesi

İlçe merkezine 7 km. uzaklıkta Sırakonak Köyü'nde bulunan yapı, köy camisinin güneyinde 3 km. mesafede bulunmaktadır. Yapıya bitişik olarak yapılmıştır. Tek cepheli olan yapının yuvarlak kemeri iki yanda ayaklar üzerine oturmaktadır. Kemer, biri daha geniş olmak üzere iç bükey iki profilli silme ile çevrelenmiştir. Ayakların başlıkları düz silmelerle hareketlendirilmiştir. Kemer içinde inşa kitabesi, lüle ve üzerinde kare biçimli taslık nişi vardır. Tekne iyi durumdadır. Kesme taştan inşa edilmiş çeşme günümüzde işlevini sürdürmektedir (Foto.37). Kitabesine göre çeşme, M.1872-73 yılında Bekir Ağa tarafından yaptırılmıştır (Foto.38).

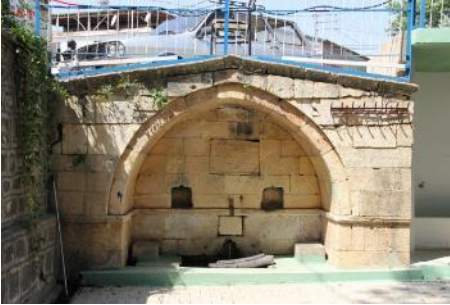
Foto.39. Dutluca Köyü Cami Çeşmesi Foto.40. Dutluca Köyü Cami Çeşmesi Kitabesi

Çeşme, ilçe merkezine 34 km. uzaklıkta Dutluca Köyü'ndedir. Köy meydanında Tevfik Ertürk Caddesi üzerindeki caminin güneyinde, kot farkından dolayı zemin seviyesinden aşağıda yola yaslı bir şekilde yapılmış çeşme, camii çeşmesidir. Tek cepheli çeşmenin profilli silme ile çevrelenen yuvarlak kemeri iki yanda ayaklara oturmaktadır. Nişte bir lüle, üzerinde kaş kemerli iki taslık nişi ve ortada kare biçimli taş kitabesi vardır. Teknenin iki yanında oturma sekileri bulunmaktadır. Yapının üzeri iki yana eğimli çatı ile örtülmüştür (Foto.39). Düzgün kesme taştan inşa edilmiş çeşme, günümüzde işlevini sürdürmektedir. Kitabesi okunmayacak durumda olup sadece inşa tarihi okunabilmiştir. M. 1907-08 tarihinde yapılmıştır (Foto.40).

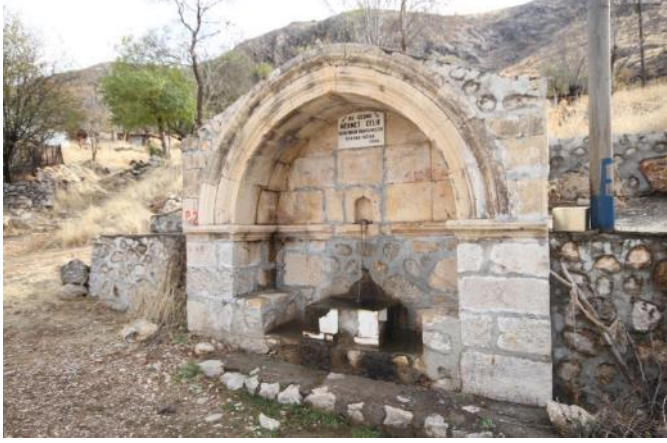
Foto.41. Esertepe Köyü Çeşmesi

Esertepe Köyü girişinde bulunan çeşme, yolun hemen üzerindedir. Yapı, Erzurum Kültür Varlıklarını Koruma Bölge Kurulu tarafından, 25.03.2004-1477 sayılı tarih ve karar ile tescil edilmiştir. Çevre duvarına bitişik, tek cepheli, sivri kemerli nişe sahiptir. Kemerin oturduğu ayakların üzeri profillendirilmiş, bu profilli silme çeşme nişini de paralel bir şekilde dolanmaktadır. Çeşme nişi kemeri de yine iç ve dış bükey olmak üzere üç profilli silme ile çevrelenmiştir. İki yana eğimli kırma çatı ile örtülü yapı, düzgün kesme taştan inşa edilmiştir (Foto.41). Yapıda bir lüle üzerinde kaş kemerli taslık nişi bulunmaktadır. Lülleden akan su, iki yandan oturma sekilerinin sınırladığı tekneye akmaktadır. Günümüzde işlevine devam etmektedir. Yapının üzerindeki tahrip olan kitabesinden sadece tarihi okunabilmektedir.

Kitabeye göre çeşme, M.1870-71 yılında yaptırılmıştır. Ancak kim tarafından yaptırıldığı belli değildir.

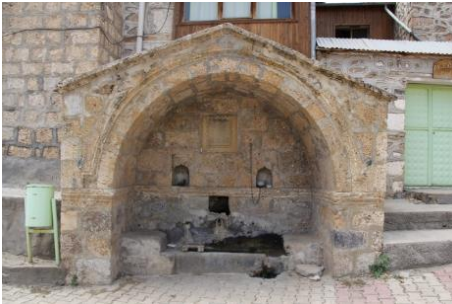
Foto.42. Hacı Hüseyin Efendi Çeşmesi Foto.43. Hacı Hüseyin Efendi Çeşmesi Kitabesi

Yapı, ilçe merkezine 27 km. uzaklıkta bulunan Aksöğüt Köyü'ndedir. Aksöğüt Köyü Camisi'nin batısında, avlu duvarına bitişik olarak yapılmıştır. Çeşme, Erzurum Kültür Varlıklarını Koruma Bölge Kurulu tarafından, 14.10.2018-499 sayılı tarih ve karar ile tescil edilmiştir. Tek cepheli çeşmede niş, yuvarlak kemerlidir. Üç profilli silme ile çevrelenmiş kemer, iki yanda dikdörtgen biçimli ayaklara oturmaktadır. Niş üzerinde iki adet kaş kemerli taşlık nişi bulunmaktadır (Foto.42). Üstte iki nişinde tam ortasına denk gelen yerde kare biçimli 3 satırlık taş kitabe vardır. Bu panonun çevresi baklava dilimleri ile süslenmiştir. Çeşmede 3 lüle bulunmakta, tekneyi her iki yandan sekiler sınırlandırmaktadır. Düzgün kesme taştan yapılmış çeşme, üçgen alınlıkla sonlanmıştır. Kitabesine göre, yapı M.1853 yılında Hacı Hüseyin Efendi tarafından yaptırılmıştır (Foto.43). Kitabenin transkripsiyonu şu şekildedir:

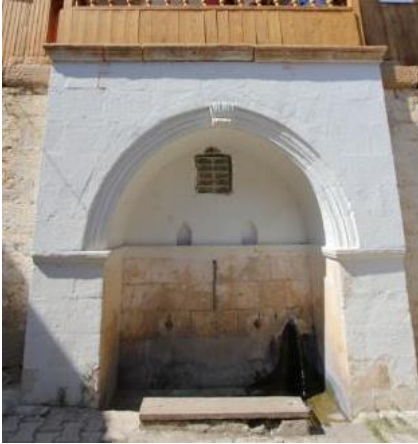
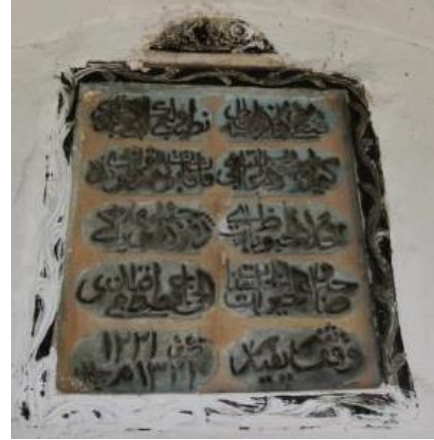
Foto.44. Hacı Mustafa Efendi Çeşmesi Foto.45. Hacı Mustafa Efendi Çeşmesi Kitabesi

İlçe merkezine 21 km. uzaklıkta bulunan Yeşilyurt Köyü'nde bulunan yapı, köy camisinin doğusunda zemin kata bitişiktir. Tek cepheli, yuvarlak kemeri iki yandan dikdörtgen biçimli ayaklara oturmaktadır. Plasterlerin başlıkları basit düz silmelerle hareketlendirilmiştir. Kemer, iç ve dış bükey profilli silmelerle çevrilmiştir. Volütlü kilit taşı ile cepheden vurgulanmıştır (Foto.44). İki lülesi üzerinde kaş kemerli iki taslık nişi ve üzerinde kare biçimli mermer kitabe panosu vardır. Bu panosun etrafı kıvrık dallarla süslenmiştir. Düzgün kesme taştan inşa edilmiş çeşme, günümüzde işlevini sürdürmektedir. Kitabesine göre çeşme, 1806-07 yılında yapıldığı ve 1858-59 ve 1903-04 yıllarında Hububat Nazırı Defterdarı Hacı Mustafa Efendi tarafından yenilediği anlaşılmaktadır (Foto.45).

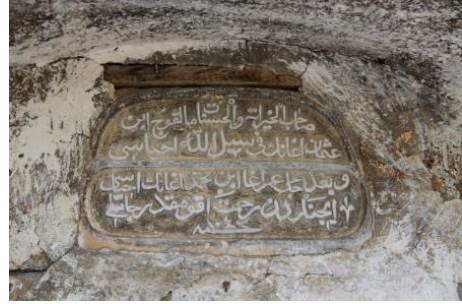
Foto.47. Hacı Ömer Ağa Çeşmesi Kitabesi

yonu taştan inşa edilen çeşme, günümüzde işlevini sürdürmektedir. Kitabesine göre, çeşme Osman Ağa oğlu Malkoç tarafından ilk olarak yapılmış, Mehmed Ağa oğlu Hacı Ömer Ağa tarafından M.1632-33 yılında onarım geçirmiştir (Foto.47). Kitabenin transkripsiyonu şu şekildedir:

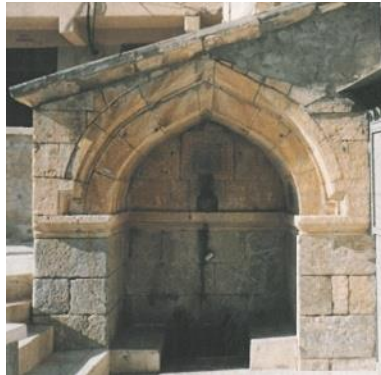
Foto.48. Hüseyin Ağa Çeşmesi (K.Pektaş)

Yapı, Çaldere (Pedegân) Köyü'ndedir. Tek cepheli çeşmede niş, sivri kemerlidir. Kemer iki yandan dikdörtgen biçimli ayaklara oturmaktadır. Tekneyi iki yandan sınırlandıran sekiler vardır. Nişte bir lüle, üzerinde kaş kemerli taslık nişi ve onunda üzerinde 7 satırlık taş kitabe mevcuttur. Kemer, biri daha geniş olmak üzere iç bükey iki profilli silme ile çevrelenmiştir. Yapının üzeri batıdan doğuya doğru yükselen eğimli çatı ile örtülmüştür (Foto.48). Düzgün kesme taştan inşa edilmiş çeşme, bugün işlevini sürdürmektedir. Kitabesine göre, M.1854-55 yılında Yeğen Hasanzâde Hüseyin Ağa tarafından yaptırılmıştır. Ayrıca 1953 yılında köy ahalisi tarafından bir onarımdan geçmiştir.

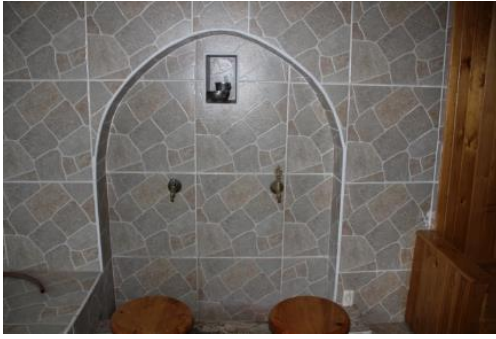
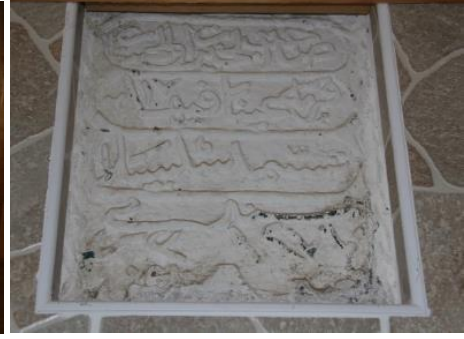
Foto.49. Kozlupınar Köyü Cami Çeşmesi Foto.50. Kozlupınar Köyü Cami Çeşmesi Kitabesi

Yapı, ilçe merkezine 18 km. uzaklıkta bulunan Kozlupınar Köyü'ndedir. Köy camisinin girişinde kuzeye bakan yönde avlu duvarına bitişik olarak yapılmıştır. Büyük ölçüde yenilenmiş çeşme, tamamen fayans kaplama malzemesiyle kaplanmıştır. Sivri kemerli olduğu anlaşılan yapıda kare biçimli taslık nişi ve üzerinde inşa kitabesi mevcuttur (Foto.49). Kitabesine göre, yapı M. 1860-61 yılında yaptırılmıştır (Foto.50). İnşa kitabesinin Latin harflerle transkripsiyon şu şekildedir:

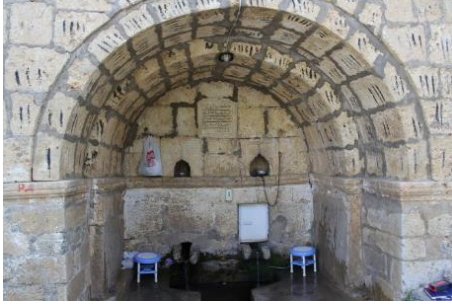
Foto.51. 2. Mahmud Çeşmesi

İlçe merkezine 31 km. uzaklıkta bulunan Aslanoba Köyü'nde bulunan çeşme, köy camisinin batı cephesinde, zemin katta yer almaktadır. Tek cepheli yapının tek profilli silme ile çevrelenen yuvarlak kemeri, iki yandan dikdörtgen biçimli ayaklara oturmaktadır. Eyvan tipli çeşmeler grubunda olan yapının üstü beşik tonozla örtülüdür. Ayakların başlıkları düz silmelerle hareketlendirilmiş, bu silmeler çeşme yüzeyini yatay olarak ayırmaktadır. Eyvanın doğusuna yerleştirilen çeşmede iki lüle, üzerinde kaş kemerli iki taslık nişi, onun da üzerinde kare şekilli taş bir kitabe panosu yer almaktadır (Foto.51). Çeşme, bugün işlevine devam etmektedir. Kitabesine göre yapı, 1813/14 yılında 2. Mahmud tarafından yaptırılmıştır (Foto.52). Kitabenin Latince harflerle transkripsiyonu şu şekildedir:

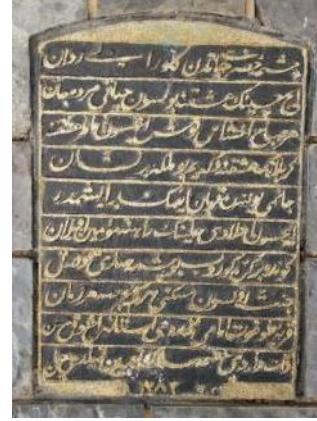
Foto.56. Ocak Köyü Çeşmesi Tamir Kitabesi

yaptırmıştır (Foto.56). Bu tarihte çeşme tamir edildiğine göre 19.yüzyıldan daha erken bir tarihte yapılmış olmalıdır.

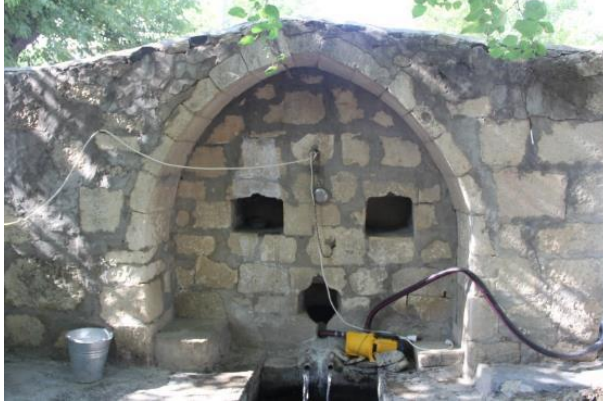
Foto.57. Salkımlı Köyü Çeşmesi

İlçe merkezine 45 km. uzaklıkta bulunan Salkımlı Köyü meydanındadır. Yapı, Erzurum Kültür Varlıklarını Koruma Bölge Kurulu tarafından, 20.11.2009-1507 sayılı tarih ve karar ile tescil edilmiştir. Çevre duvarına bitişik olarak yapılan çeşme, tek cepheli, sivri kemerli nişe sahiptir. Nişte iki lülenin üzerinde kaş kemerli iki taslık nişi vardır (Foto.57). Lülelerden akan su doğrudan kanala boşalmaktadır. Yapının üzeri iki yana eğimli çatı ile örtülmüştür. Düzgün kesme taştan inşa edilmiş çeşme, günümüzde işlevini sürdürmektedir. Çeşmenin kitabesi yoktur. Mimari özelliklerinden hareketle 19.yüzyıl başlarına tarihlendirilebilir.

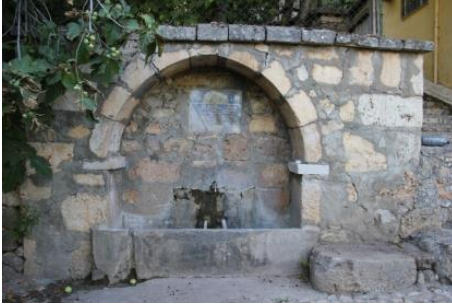
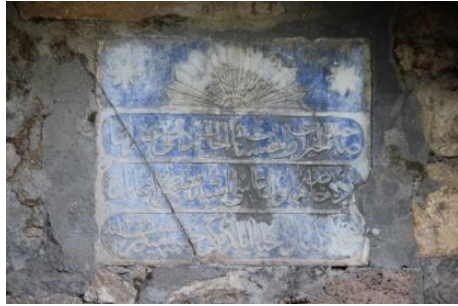
Foto.58. Seyyid Mustafa Ağa Çeşmesi 3 Foto.59. Seyyid Mustafa Ağa Çeşmesi 3 Kitabesi

Apçağa Köyü Camisi'nin batı yönüne düşen tarafta, çeşme bahçe duvarının devamı niteliğindedir. Enine dikdörtgen formu, yuvarlak kemerli, tek cepheli çeşmede modern bir musluk bulunmaktadır. Betonarme saçak ile son bulan çeşmenin cephesinde çimento sıva izleri vardır (Foto.58). Üst tarafta dikdörtgen biçimli 3 satırdan oluşan kitabe panosu yerleştirilmiştir. Günümüzde işlevini sürdürmektedir. Kitabesine göre; M. 1859-60 yılında yaptırılmıştır (Foto.59).

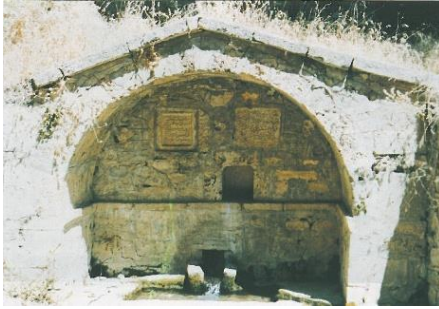
Foto.60. Şamlızâde Hacı Hüseyin Ağa Çeşmesi (K.Pektaş)

kırma çatı ile örtülüdür (Foto.60). Düzgün kesme taştan inşa edilmiş çeşme günümüzde işlevi devam etmektedir. Kitabesine göre yapı, 1856-57 yılında Şamlızâde Hacı Hüseyin Ağa tarafından yaptırılmıştır (Foto.61). Onarım kitabesinde 1889-90 yılında hayır sahibi Kara Mehmedzâde Ahmed ile Ali Beyzâde Hacı Hüseyin'in bu yapıyı tamir ettirdiği anlaşılmaktadır.

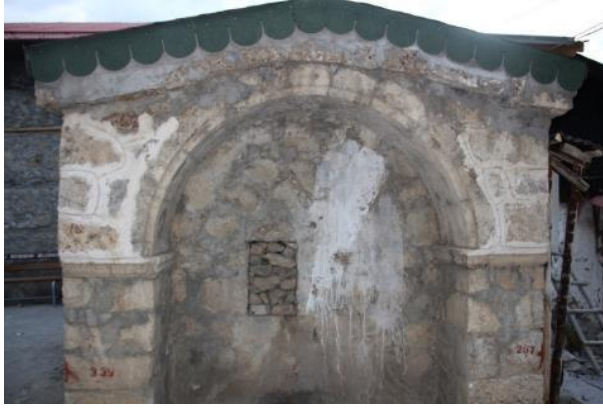
Foto.62. Toybelen Köyü Cami Çeşmesi

Yapı, ilçe merkezine 8 km. uzaklıkta bulunan Toybelen Köyü'ndedir. Çeşme, Erzurum Kültür Varlıklarını Koruma Bölge Kurulu tarafından, 30.10.2014-1330 sayılı tarih ve karar ile tescil edilmiştir. Köy içinde yer alan caminin doğu cephesinin önünde yola bakmakta olup çevre duvarına bitişik bir şekilde yapılmıştır. Tek cepheli olan yapının profilli silme ile çevrelenmiş yuvarlak kemeri iki yandan dikdörtgen biçimli ayaklara oturmaktadır. Yapının üzeri iki yana eğimli çatı ile örtülmüştür (Foto.62). Düzgün kesme taştan inşa edilmiş yapı, günümüzde işlevini kaybetmiştir. Çeşme üzerinde kitabe yoktur. Yapının hemen arkasındaki cami inşa tarihinin 1883-84 yılları olduğu dikkate alınarak (Naldan, 2016: 593-94) çeşmenin de bu tarihlerde yapıma ihtimali yüksektir.

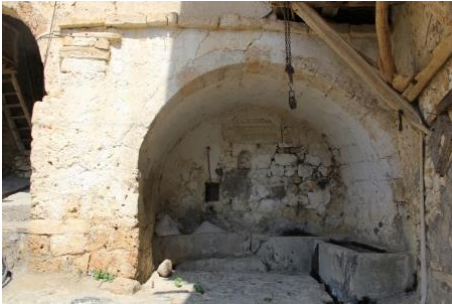
Foto.63. Tuğlu Köyü Çeşmesi

İlçe merkezine 34 km. uzaklıkta bulunan Tuğlu Köyü'ndeki çeşme, evin zemin katında avluya bakmaktadır. Eyvan tipli çeşmeler tipinde yapılmış olan yapının üzeri beşik tonozla örtülü, yuvarlak kemerle dışa açılmaktadır. Eyvan, doğu-batı yönünde dikdörtgen planlıdır. Eyvanın kuzey duvarında eyvan boyunca uzanan tekne, iki lüle üzerinde sade bir taslık nişi ve dikdörtgen biçimli kitabe vardır (Foto.63). Teknede dolan su hemen yanındaki yalağa akmaktadır. Düzgün kesme ve kaba yonu taştan inşa edilen çeşme, günümüzde bir lülesinden akan su ile işlevine devam etmektedir. Yapının dış cephesine beyaz badana yapılmıştır. İnşa tarihi verilmeyen çeşme, mimari özelliklerinden 18.yüzyıla tarihlendirilebilir. Kitabe metni şu şekildedir:

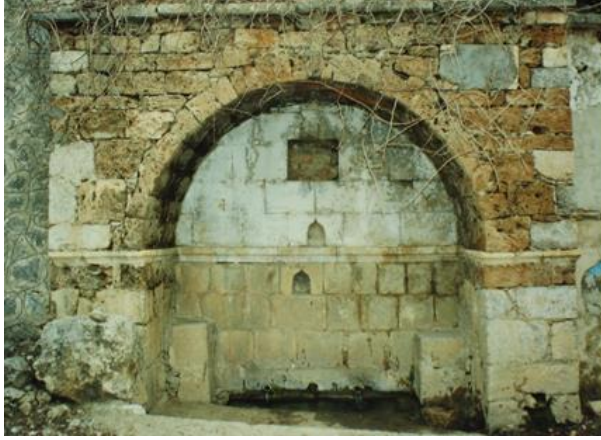
Foto.65. Yaka Köyü Çeşmesi

yaslandırılmış yapı, tek cephelidir. Çeşme nişi, profilli silmelerin çevrelediği yuvarlak kemerlidir. Nişte bir lüle, taş kemerli iki taslık nişi bulunmaktadır (Foto.65). Kitabesi yerinden sökülüştür. Çeşmenin üzeri düz bir saçakla sonlanmıştır. Bu nedenle inşa tarihi ve kim tarafından yaptırıldığı bilinmemektedir. Ancak benzer çeşme örnekleri ve mimari özelliklerden hareketle 19.yüzyıla tarihlemek yerinde olacaktır. Günümüzde işlevini sürdürmektedir.

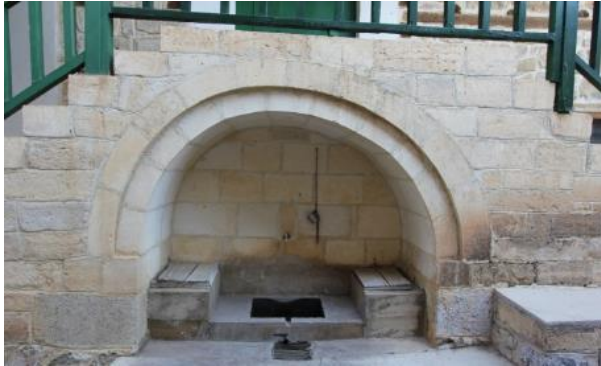
Foto.66. Yeşilyamaç Köyü İbrahim Ağa Cami Çeşmesi

Yapı, ilçe merkezine 18 km. uzaklıkta bulunan Yeşilyamaç Köyü'ndedir. Fevkâni tipte olan köy camisinin batı cephesinin zemin seviyesinde, son cemaat yerine çıkış sağlayan merdivenlerin altında, yuvarlak kemerli nişe sahip çeşme yer alır. Büyük oranda yenilenmiş yapıda modern bir musluk vardır. Düzgün kesme taştan inşa edilmiş çeşme, günümüzde işlevini sürdürmektedir (Foto.66). Kitabesi bulunmayan çeşme, cami ile birlikte yapılmış olmalıdır. Cami kitabesine göre, 1690-91 yılında İbrahim Ağa isimli kişi tarafından yaptırıldığı bilindiğine göre (Naldan, 2016: 632-34) ve fevkâni tipte bir cami de olduğundan çeşme bu tarihte yapılmış olmalıdır.

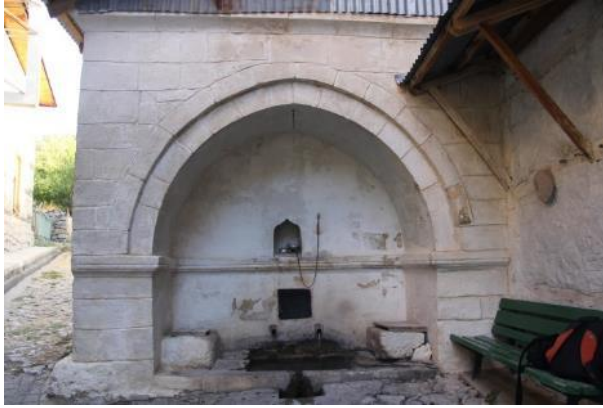
Foto.67.Yeşilyamaç Köyü Çeşmesi

Yapı, ilçe merkezine 18 km. uzaklıkta bulunan Yeşilyamaç Köyü'ndedir. Köy camisinin batı tarafında yol üzerinde bulunan çeşmenin yanında bir de han bulunmaktadır. Tek cepheli, profilli silme ile çevrelenmiş yuvarlak kemerli nişe sahip olan yapı düzgün kesme taştan yapılmıştır. İyi durumda olan teknesini iki yandan sekiler sınırlandırmıştır. Nişte iki lüle üzerinde kaş kemerli bir taslık nişi bulunmaktadır. Ayakların başlıklarında görülen dış bükey silmeler cephenin etrafını da çevrelemiştir. Yapının üzeri düz bir saçakla sonlanmıştır (Foto.67). 1690-91 yılında İbrahim Ağa tarafından yaptırılan cami ve 1796-97 yılında yaptırılan hanın da tarihleri ve plan, mimari özelliklerinden hareketle üzerinde kitabe bulunmayan çeşmeyi 18.yüzyıla tarihlendirebiliriz.
