Diyarbakır Çermik Kaplıcası: Mimari ve Tarihi Dönem Analizi

Evindar YEŞİLBAŞ*

Diyarbakır Cermik Termal Springs: Architectural and History Period Analysis

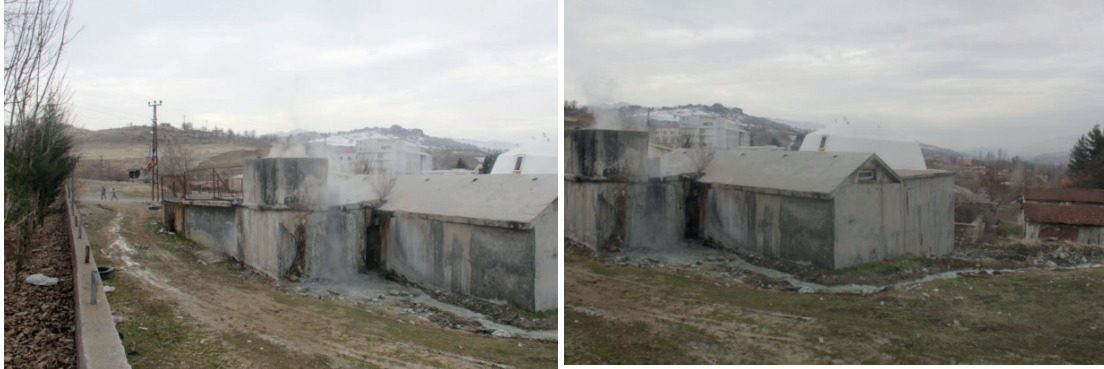
CEPHE GÖRÜNÜŞLERİ

Giriş cephesinde taşların üzeri kireç esaslı boya ile kapatıldığından ilk bakışta anlaşılacakla birlikte cephelerde yaptığımız incelemelerde taş malzemenin kaba yonu tekniğinde kullanıldığı görülmektedir. Kaplıcada kullanım sürekliliğini sağlamak amacıyla muhtelif zamanlarda gelişigüzel onarım yapıldığını ve bu onarımların hamamın özgün dokusunun büyük oranda kaybına sebep olduğunu söyleyebiliriz.

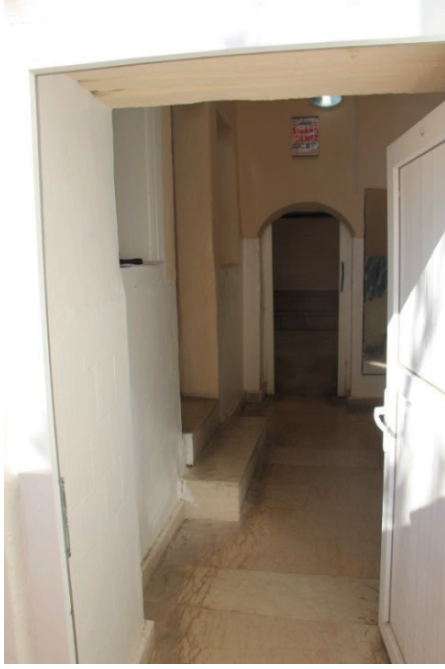
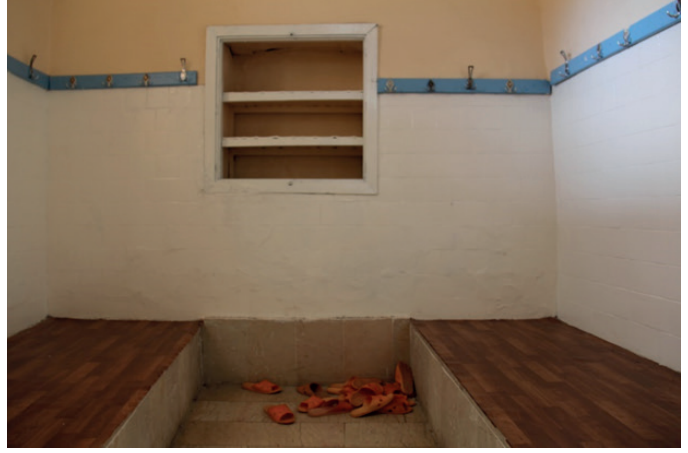
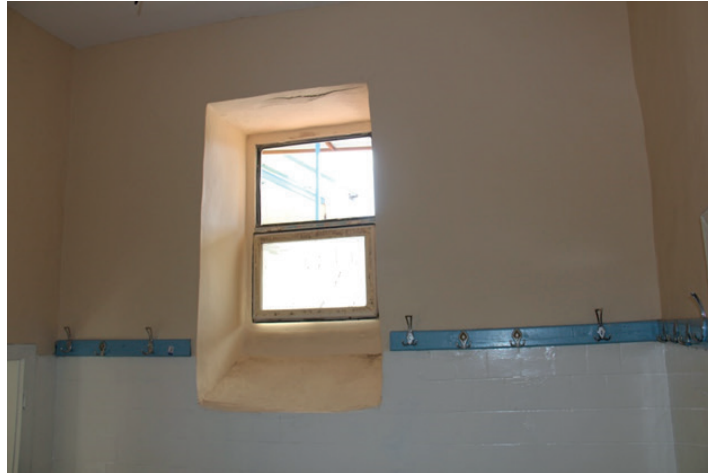
Dikdörtgen formdaki soyunmalık bölümü doğu-batı doğrultu uzanmaktadır. Soyunmalık bölümünün örtü sistemi betonarme malzemeli olup, tavanı kireç esaslı boya ile boyanmıştır. Soyunmalık mekânının doğu ve batısında birer mekân yaratmak suretiyle son dönem müdahaleleri görülmektedir. Betonarme perde duvarları ile birbirinden ayrılmış ve ortada koridor yaratacak şekilde soyunmalık bölümü ikiye ayrılmıştır. Her bir mekânın kuzey ve güneyinde mermer kaplamalı oturma sekileri yer almaktadır.

Soyunmalık bölümünden detay

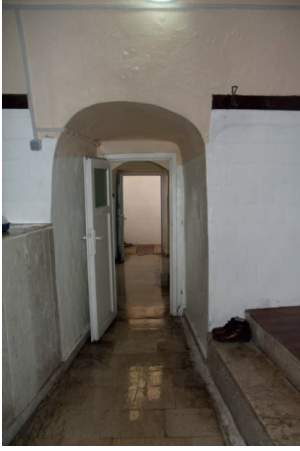
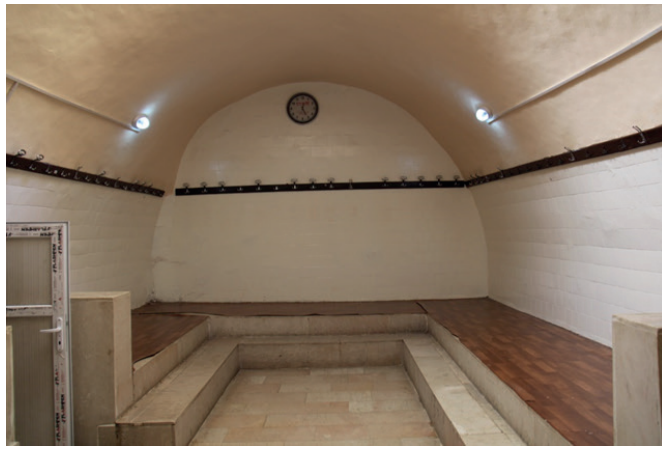
Ana giriş kapısı aksında kuzeye doğru yönelen bir kapı ile soyunmalık bölümünden ılıklik bölümüne geçiş sağlanmaktadır. Basık kemerli giriş, küçük bir koridor şeklinde olup deformasyona uğramış ve asıl dizgesini kaybetmiş tonoz ile örtülüdür. Ilıklik bölümü doğu-batı doğrultulu dikdörtgen planlı olup beşik tonoz ile örtülmüştür. Dikdörtgen alanın merkezindeki beşik tonozlu tavanda son dönem onarımlarında eklenen betonarme malzemeli kare forma sahip bir tepe penceresi yer almaktadır. Bu tepe penceresinde karşılıklı olarak dört adet dikdörtgen formulu pencere mevcuttur. Bu bölümde oturup dinlenmek için kuzey ve güneyde birer merdiven basamağı ile çıkılan mermer kaplamalı oturma sekileri yer almaktadır.

Ilıklik Bölümüne Giriş ve Oturma Sekileri

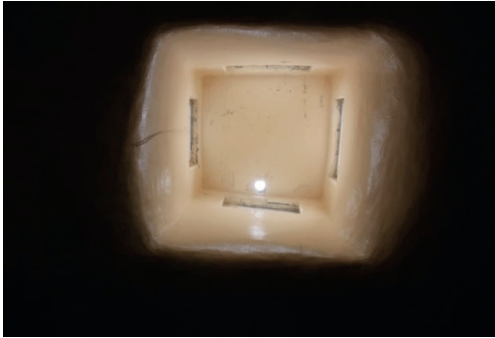
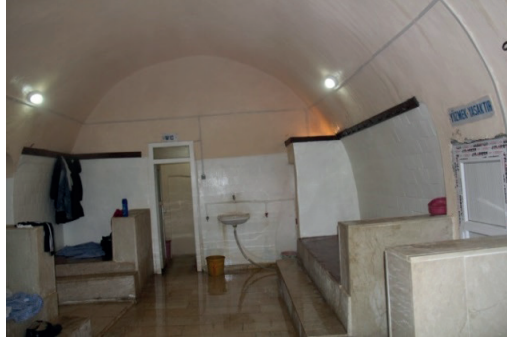
Ilıklik Bölümünden Detay

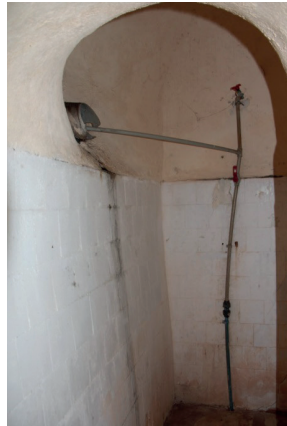
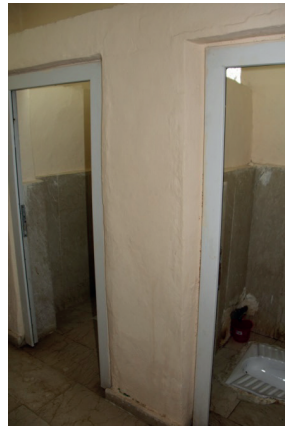
Ilıklik Bölümünden Detay

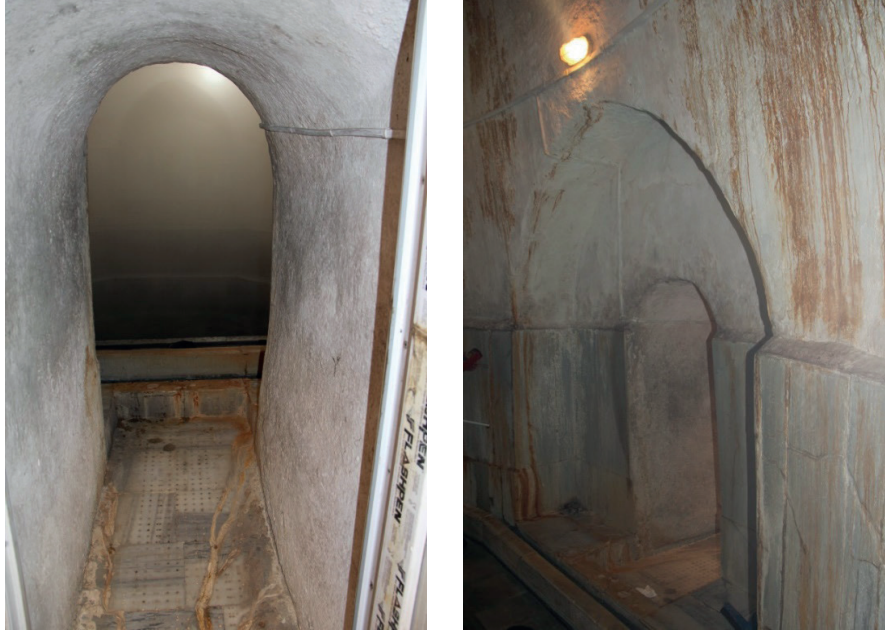
Ilıklık bölümünün kuzeyindeki kapı açıklığından kuzeye doğru daralan dikdörtgen bir koridor ile sıcaklık bölümüne geçilmektedir. Koridorun üzeri içten betonarme sıvalı beşik tonoz ile örtülüdür. Koridorun zemininde dairevi deliklere sahip orijinal mermer ızgara mevcuttur. Sekizgen planlı sıcaklık mekânın kuzey ve güneyinde birer adet, doğu ve batısında üçer adet olmak üzere sekiz tane derinliği fazla olmayan eyvan bulunmaktadır. Güneyindeki eyvan girişin sağlandığı bölüm olarak kurgulanmıştır. Eyvanlar fazla derin olmayan ve dikdörtgen formda duvara girintili bir şekildedir. Doğu ve batısındaki eyvanların içerisinde kurnalar yer almaktadır. Güneybatısındaki eyvanın içinde dairevi formda kurna bulunmamakta, bunun yerine mermer kaplamalı oturma sekisi yer almaktadır. İçerisinde kurna bulunan diğer eyvanlarda kurnaların sağ ve solunda "L" formunda mermer oturma sekileri bulunmaktadır. Eyvanların önünden geçecek şekilde sekizgen su kanalı yer almaktadır. Sıcaklık bölümünün ortasında sekizgen planlı bir havuz yer almakla birlikte havuza bir adet basamak ile inilmektedir. Birkaç kenarın orta noktasında havuzu doldurmak için su çıkışları mevcuttur. Sıcaklık mekânını örten kubbede havalandırma ve aydınlatma boşlukları (fil gözü) yer almaktadır. Duvarlarda ve kubbede kirlenmeler, malzemelerde renk değişimi, neme bağlı olarak oksitlenme ve doku kaybı meydana gelmiştir.

Sıcaklık Bölümüne Geçişi Sağlayan Giriş Holü

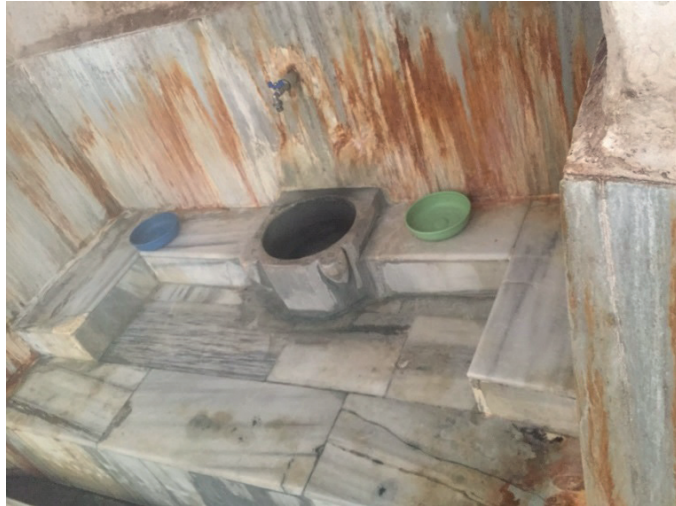
Kurna Ve Mermer Kaplamalı Oturma Şekileri

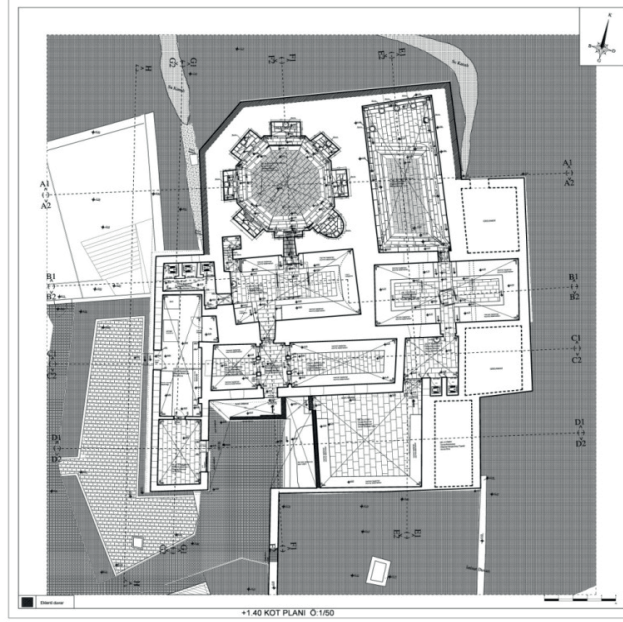
Çermik Kaplıcası Planı (DKVKBK Arşivinden)

Kuzey-güney doğrultusunda uzanan yapıya güney cepheden giriş sağlanmaktadır. Girişin kuzeyinde depo ve çamaşırhane olarak kullanılan mekân yer almaktadır. Örtü sisteminde kubbe, tonoz kullanılmış olup zemin döşemesi mermer, duvarlar ise sıva ile kaplanmıştır. Kaplıca bugün halk arasında erkekler bölümü Büyük Paşa Hamamı, kadınlar bölümü ise Küçük Paşa Hamamı olarak adlandırmaktadır. Ancak biz anlatımlarımızda mekan tasnifini erkekler ve kadınlar bölümü şeklinde yapmayı uygun bulduk.

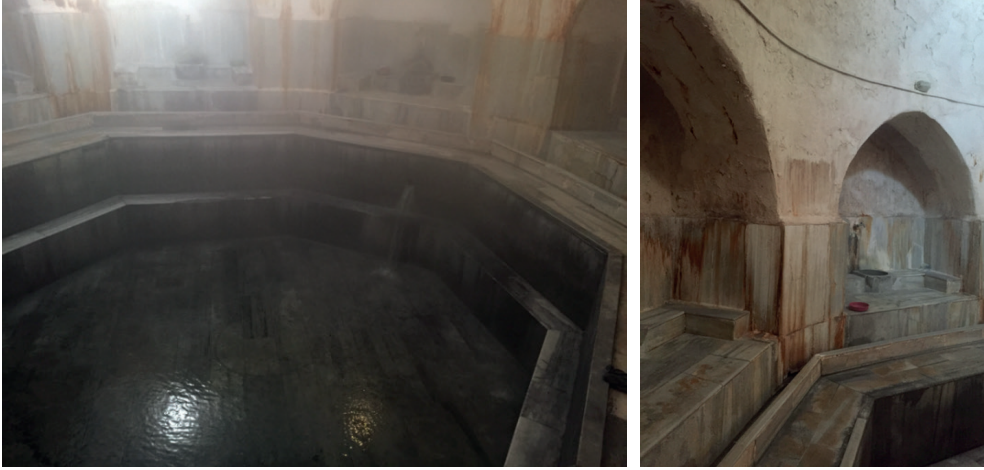
Sekizgen Havuz ve Eyyanlar

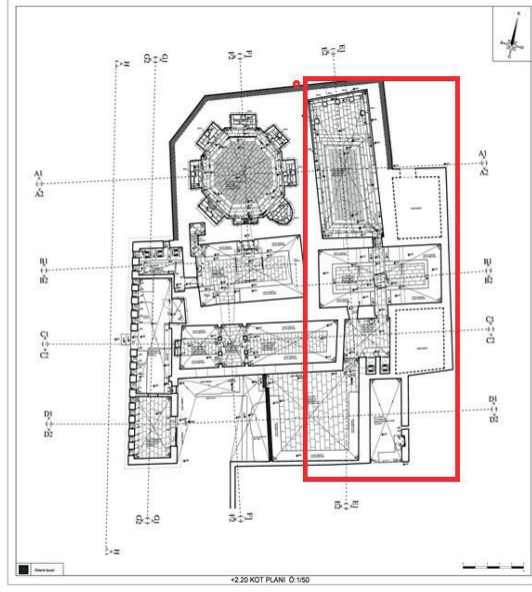
Erkekler bölümünün doğusunda yer alan kadınlar bölümüne güneybatıda yer alan tek kanatlı kapı ile geçiş sağlanmaktadır. Kadınlar bölümü avlu, soyunmalık, ılıkılık ve sıcaklık mekanlarından oluşur. Tamamen betonarme malzemedeki tarihi kaplıca bölümü olan erkekler bölümüne dayanarak inşa edilen bu bölüm, 20 yüzyılın başlarında eklenmiş olmalıdır.

Tarihi kimliğe sahip olmayan ve asıl yapı ile sonradan ilişkilendirildiğinden gereksiz detaylara girmeden fikir verebilecek nitelikte genel hatları ile tanımlamaya çalışacağız. Soyunmalık, ılıkılık ve sıcaklık bölümleri farklı boyutlara sahip dikdörtgen formda betonarme malzemeli olarak, örtü sisteminde de düz kirişleme tavan sistemi kullanılmıştır.

Çermik Kaplıcası Planı - Kadınlar Bölümü (DKVKBK Arşivinden)

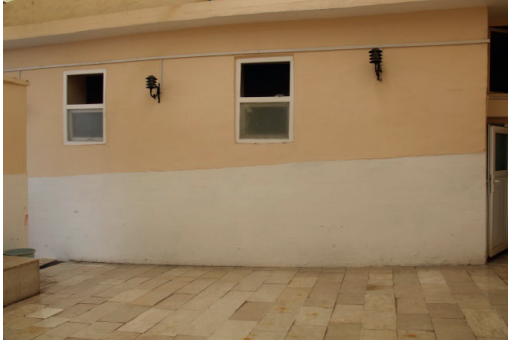
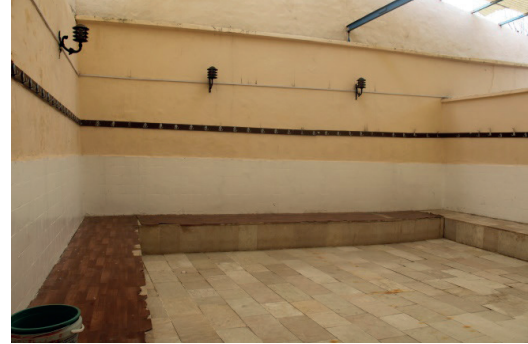
Dikdörtgen Avlu

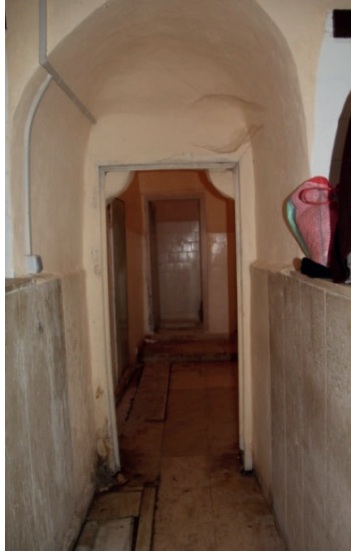
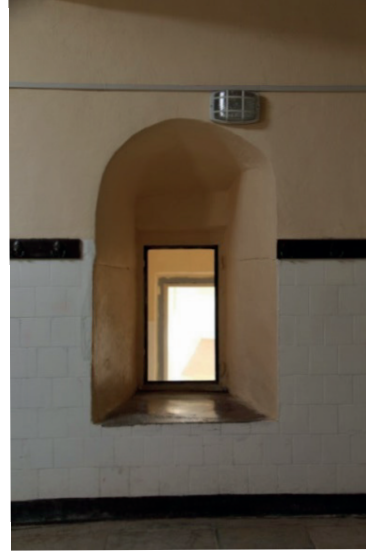
Ilıklık Bölümüne Geçiş Kuzeydeki Ahşap Pencere Formu

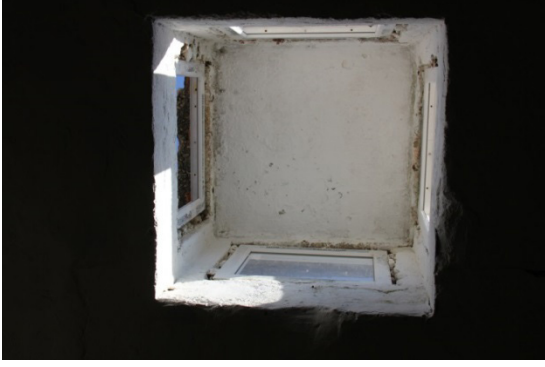
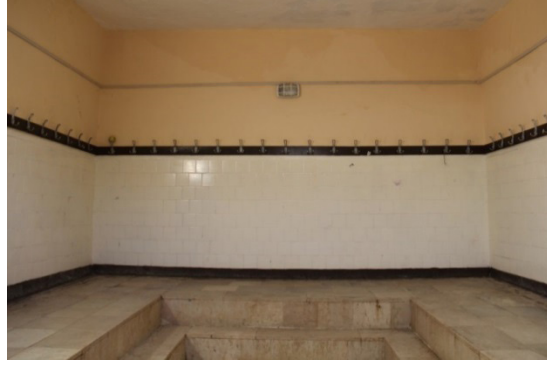
Ilıklık Bölümündeki Tepe Penceresi Mermer Kaplamalı Oturma Şekilleri

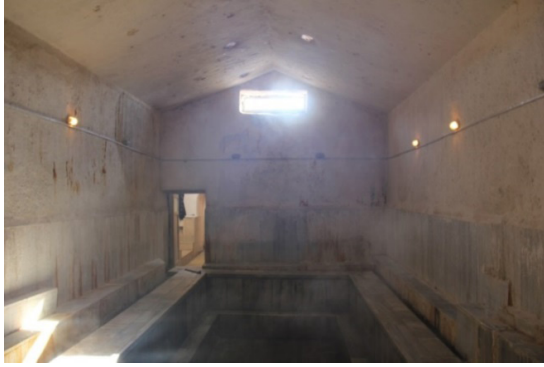
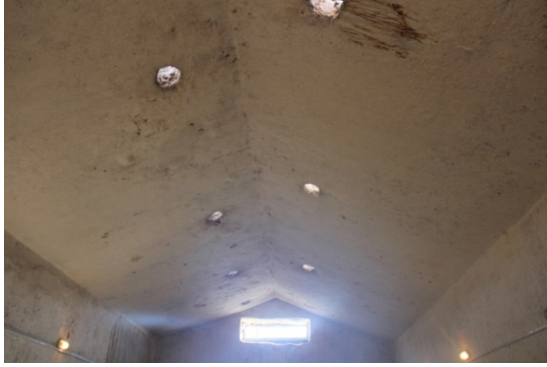
Sıcaklık Bölümü Örtü Sisteminden Detay

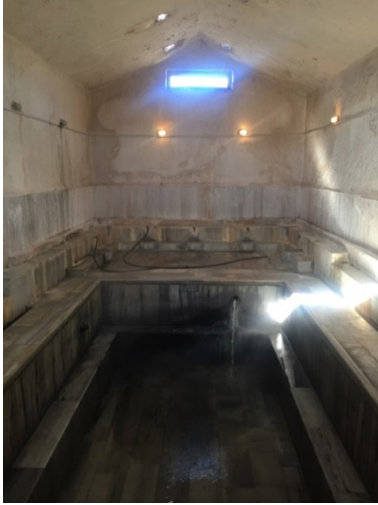
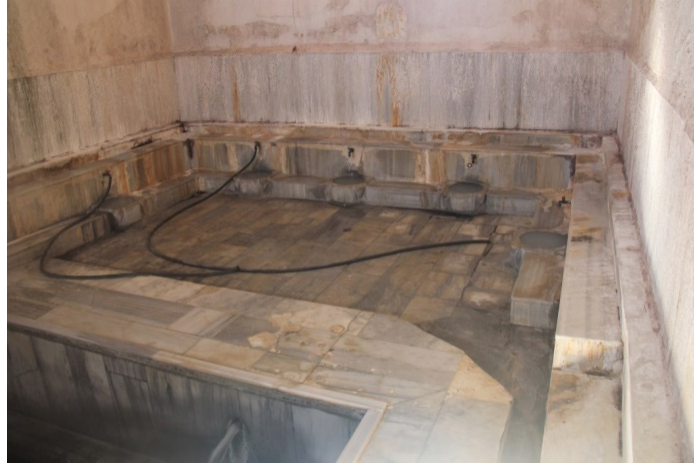
Sıcaklık Bölümündeki Dikdörtgen Mermer Havuz ve MermerKaplamalı Oturma Şekilleri

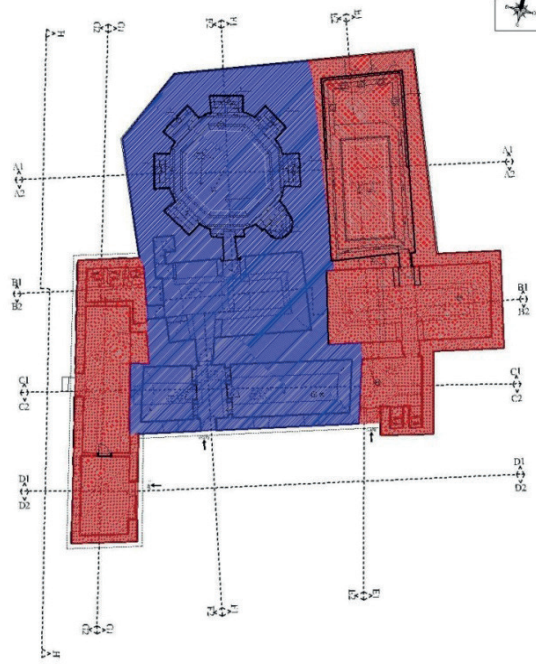
Eserin mevcut hali üzerindeki izlerden yola çıkılarak iki dönemlik inşa aşamasına sahip olduğu düşünülmektedir. Çermik Kaplıcası'nın efsanelere göre çok önceden varlığı bilinse de mimari kuruluş bakımından değerlendirdiğimizde mevcut yapı içerisinde erkekler bölümü olarak kullanılan Büyük Paşa Hamamı I. dönemde inşa edildiği anlaşılmaktadır. Kaplıcanın bu ilk dönemde tek hamam olarak inşa edildiği zaman içerisinde halkın ihtiyacına cevap vermesi amacıyla yanına kadınların kullanımına yönelik ikinci bir hamam inşa edilmiş olmalıdır. Bu görüşümüzü destekleyen argümanlardan biri, Çifte hamamlarda, genellikle erkekler kısmı, kadınlarinkinden büyük ölçüde tutulmuş ve bunların cümle kapıları bir meydana veya ana yola açılırken, kadınlar kısmının cümle kapıları, mahremiyet düşüncesiyle tâli bir yola açılmış olmasıdır.

İncelediğimiz Çermik Kaplıcası kadınlar ve erkekler bölümüne giriş güney cephede yanyana olacak şekilde düzenlenmiş olması durumu, her iki bölümün eş zamanlı kurgulanmadığını göstermektedir. Kadınlar bölümünde kullanılan betonarme malzeme detayı, bu bölümün farklı dönemde inşa edildiğini ve en erken 20 yüzyılın başlarında eklenmiş olabileceğini düşündürmektedir.

Çermik Kaplıcası Dönem Analizi (Mavi-I. Dönem, Kırmızı- II. Dönem) (DKVKBK Arşivinden)

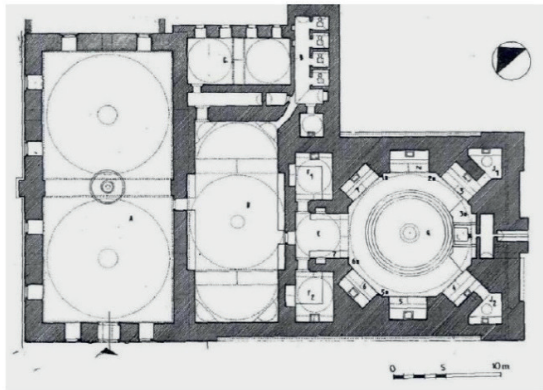
Sekiz köşeli yıldızvari sıcaklık bölümü ile 16. yüzyılda inşa edilmiş Bursa Eskişehir Kaplıcası (Armutlu Kaplıcası), Bursa Yeni Kaplıcası, Bursa Hüsnügüzel Kaplıcası (altıgen plan şeması ile) Çermik Kaplıcası ile benzerlik göstermektedir.

Bursa Yeni Kaplıca Planı (Tuna-1987)

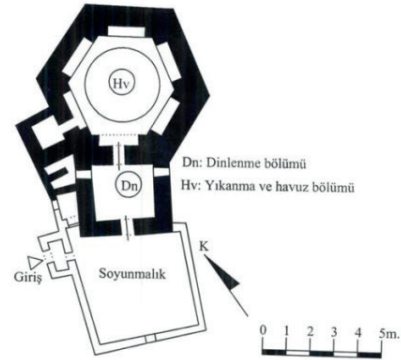
Bursa Hüsnügüzel Kaplıcası (Başoğlu-2010)

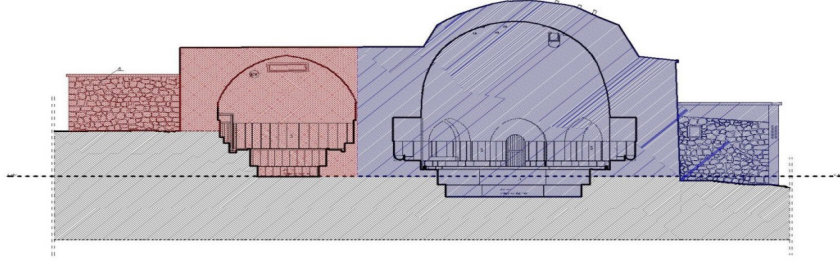
Hamamın II. dönemi ihtiyaç doğrultusunda doğu tarafa kadınların kullanımı amacıyla yerleştirilen ikinci hamamın yani Küçük Paşa Hamamı'nın inşa edildiği dönemdir. Tam olarak ne zaman inşa edildiği bilinmemesiyle birlikte 20. yüzyılda eklenmiş olması muhtemeldir. Plan bakımından doğu-batı doğrultuda uzanan dikdörtgen planlı bir tip olup, düzgün bir planlamanın gerçekleştirilmediğini söyleyebiliriz. Erkekler bölümünün zemin kotu kadınlar bölümüne göre daha aşağıda ve bu durumun cephe düzenlemesinde fark edilebilir nitelikte olduğunu ve farklı dönemlerde inşa edildiklerini gösteren bir diğer mimari detaydır.

Çermik Kaplıcası Kesiti (DKVKBK Arşivinden)

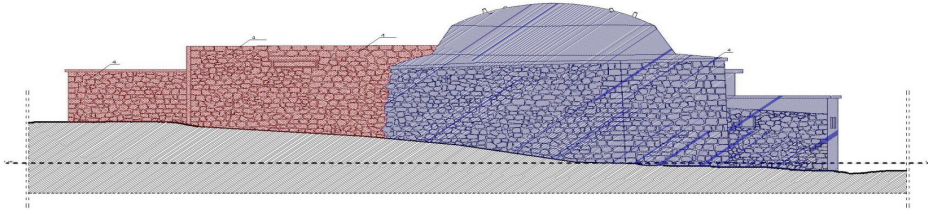
Çermik Kaplıcası Kuzey Cephe Görünüşü (DKVKBK Arşivinden)
