N. TORBİCA, S. KRSTEV

N. Torbica, S. Krstev. "World at Work : Dental Laboratory Technicians"

*Occupational and Environmental Medicine*. 2006;63(2):145-148

# ÇALIŞMA DÜNYASI: DİŞ LABORATUVARI TEKNİSYENLERİ

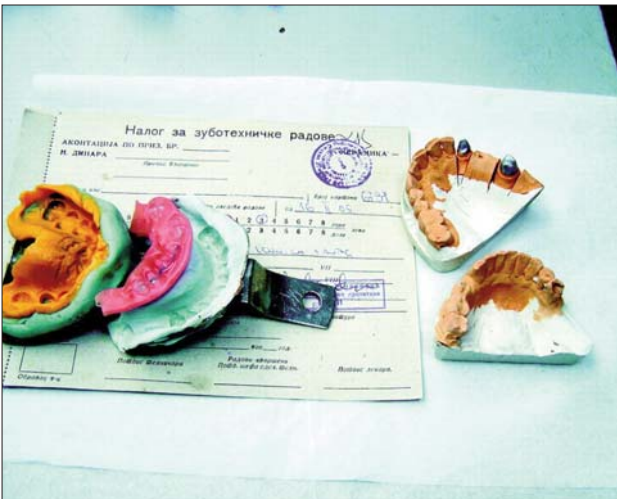
Şekil-1

Diş hekimleri, teknisyenlere kaplama, köprü, protez, vb. yapmak üzere diş veya çenenin kalıbı olan bir parça gönderirler. Sonrasında teknisyen bu kalıbı kullanarak hastanın modelini yapar (Şekil-1).

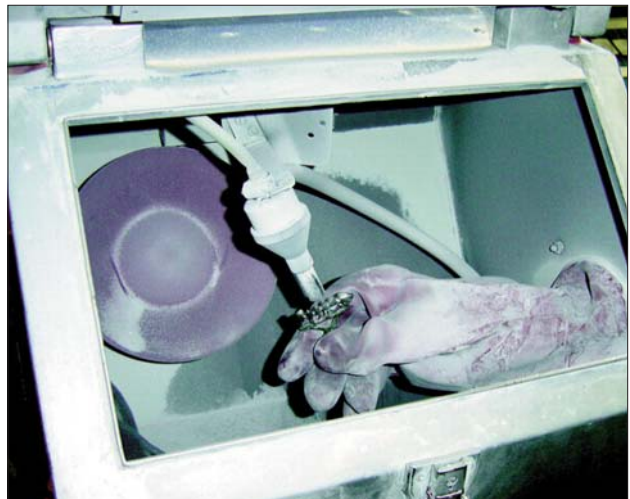
Şekil-2

Bundan sonraki aşama, hastanın çenesinin ısıрма ve hareketini taklit eden bu modeli aparat üzerine yerleştirmektir. Model protetik yapının temeli olarak iş görür. Teknisyenler istenen siparişi yerine getirmek için bir dizi işlem yaparlar. Çoğunlukla küçük el aletleriyle yapılan bu işlemler; alçı dökümü, balmumu kalıp oluşturulması, metal çerçeve yapımı, kumlama, boyama ve fırınlama gibi işleri içermektedir (Şekil-2). Sonrasında dişe istenen şekli ve rengi vermek için porselen kaplama uygulanır (Şekil-3).

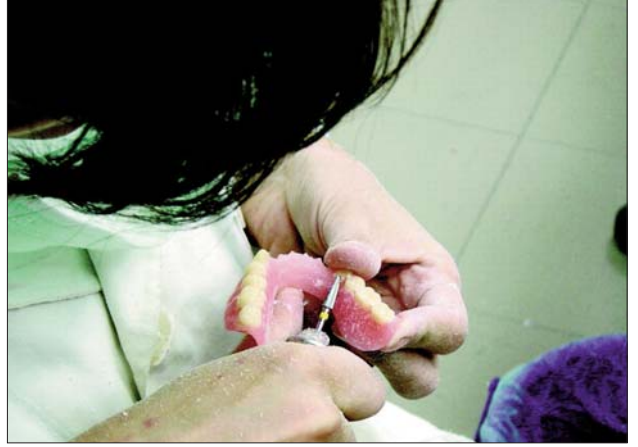
Şekil-4

Ortodontik uygulamalar metakrilat polimeri ve çelik tellerle yapılır. Çıkarılabilen takma dişler (kısmi ve bütün) metakrilattan ve elde yapılır (Şekil-4).
