## Keçiborlu Senir'de Bulunan Osmanlı Dönemine Ait Üç Sarnıç *Three Cisterns in Keçiborlu-Senir Dated Ottoman Era*

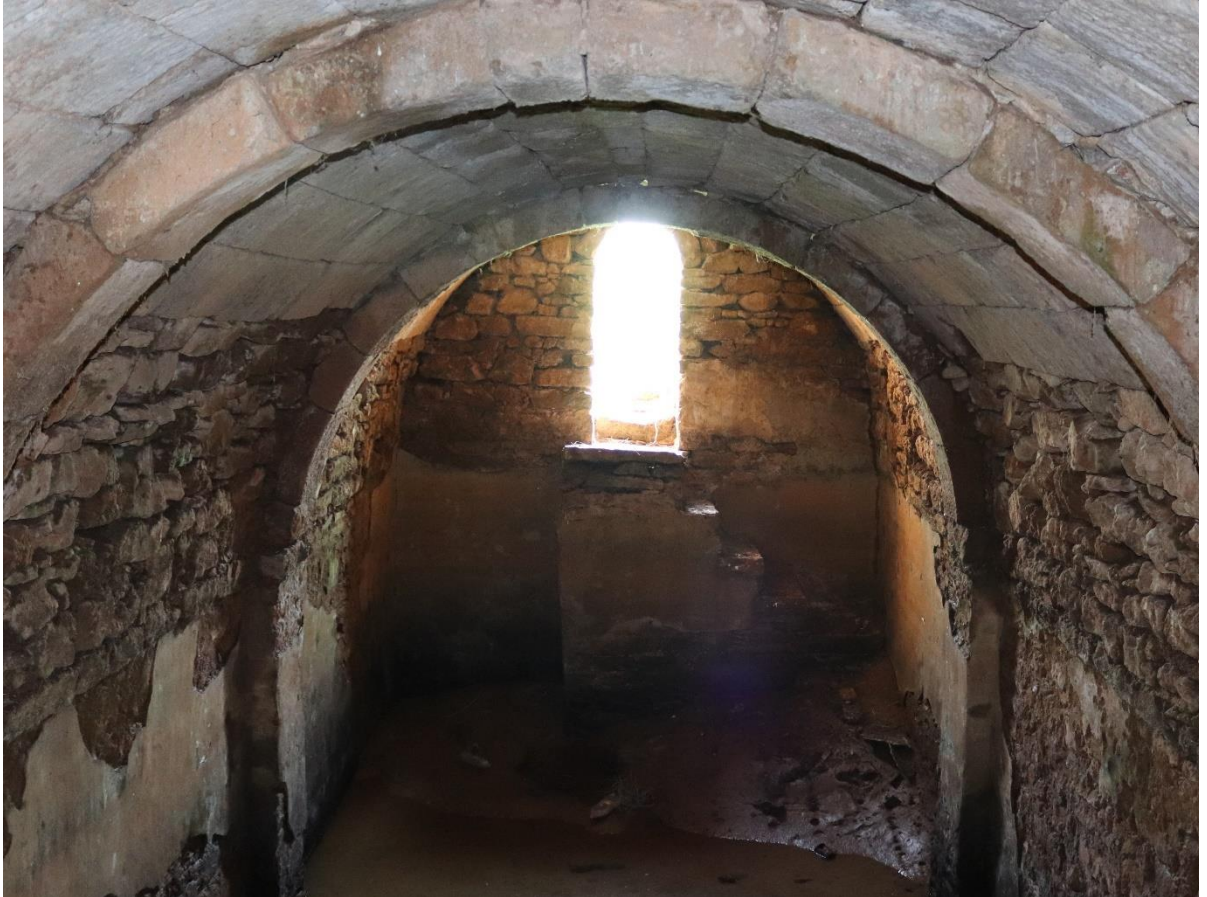
**Fig.4 Hacı Emin Sarnıcı, Güneyden İç Mekân.**

adet basamak ile sarnıcın zeminine erişilmektedir (Fig.4). Merdivenin, sarnıcın içine inilerek, su içerisindeki pisliklerin temizlenmesi ve su seviyesi düştükçe suyun rahat alınabilmesi amacıyla yapıldığı düşünülmektedir. Yapının tonoz örtüsü, payandalar üzerinde yükselen iki adet yuvarlak atkı kemeri ile desteklenmiştir. Atkı kemerleri üzengi noktasına kadar düzgün kesme taş ile inşa edilmişken payandalarda moloz taş tercih edilmiştir. Beden duvarlarının, tonoz üzengi noktasından zemine kadar sıvalı olduğu mevcut izlerden anlaşılmaktadır. Sıvaların sonraki dönemlerde çimento harcı ile sağlamlaştırıldığı görülmektedir. Güneybatı köşeye yakın bir noktada, duvarlar üzerindeki sıvalı alanın bittiği hizada, olasılıkla sarnıcın taşmasını önlemek amacıyla açılmış bir kanal deliği bulunmaktadır. Günümüzde bu açıklık zemin seviyesinin dışarıdan yükselmesi sebebiyle işlevini kaybetmiş durumdadır. Doğu ve batı beden duvarlarının köşelere yakın noktalarında, zeminden yaklaşık 2,5 m yükseklikte besleme kanalları olduğu düşünülen su gözleri bulunmaktadır. Su gözleri bazı sarnıçlardaki gibi yekpare taştan olmayıp kare formlu olarak moloz taşlarla oluşturulmuşlardır. Bu kanallardan kuzeydoğuda bulunanı dairesel formlu olup daha küçük ebatlardadır. Bunlar da tahliye kanalında olduğu gibi işlevlerini kaybetmişlerdir. Yapının güneyinde giriş açıklığı ile aynı aksta, havalandırma amaçlı olduğu düşünülen, 0.50x0.45 m ebatlarında bir pencere bulunmaktadır

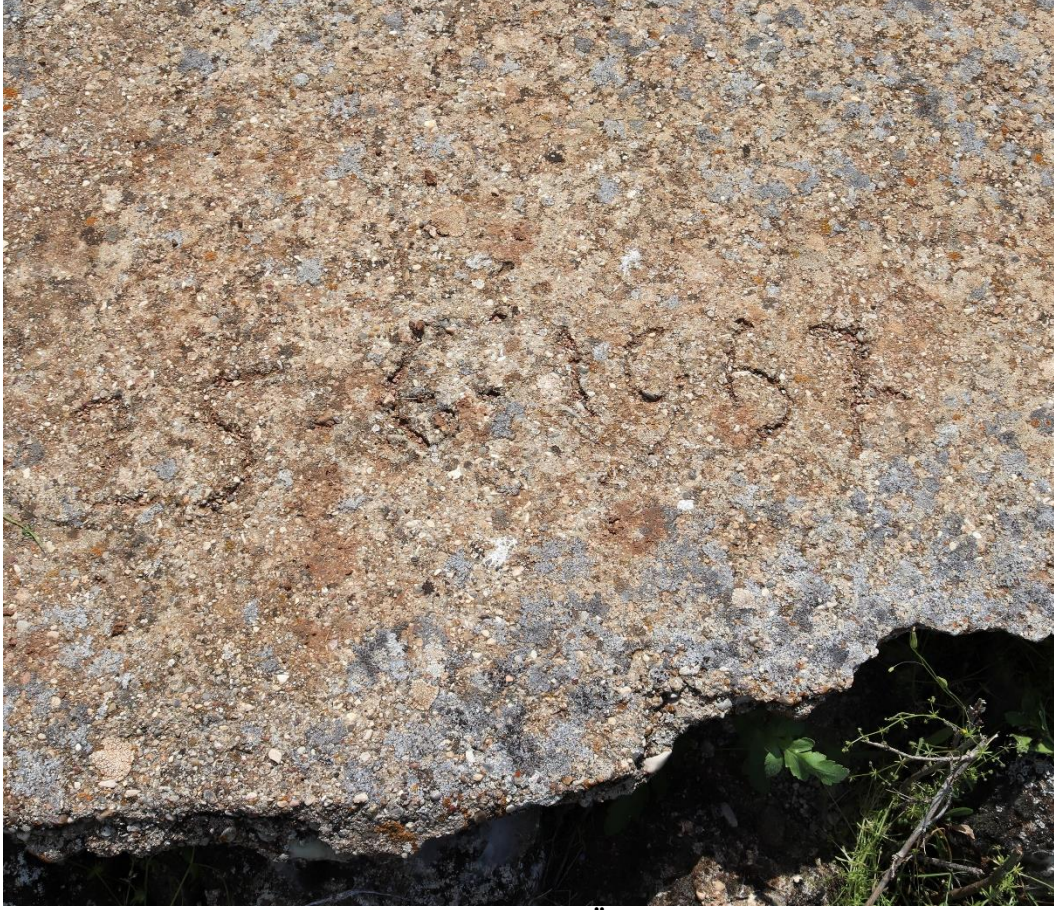
Fig. 6 Hacı Emin Sarnıcı, Beton Çatı Üzerindeki 15.6.1967 tarihi.

<sup>26</sup> Yapının beton kaplı çatısı üzerinde 15.06.1967 tarihi okunmaktadır.

Buradaki kitabeden anlaşıldığı kadarıyla yapıya 09.28.1945 tarihinde Hacı Emin’in varislerinden Veli Türk tarafından bir müdahalede bulunulmuştur. Baştaki “T M T” harflerinin neyi ifade ettiği tam olarak anlaşılmamakla birlikte tamirat olabileceği düşünülmektedir. Ayrıca, yapının tonoz örtüsü üzerindeki beton kaplama üzerinde de 15.06.1967 (Fig.6) tarihinin yanı sıra bu tarihin yazılı olduğu bölümden ayrı vaziyette Veli Türk ismi yazılmıştır. Yapının ilk inşa tarihi tam olarak bilinmemekle birlikte, 1945 tarihinde bir onarım gördüğü ve 1967 yılında da üzerinin beton ile kaplandığı ve Veli Türk’ün her iki müdahalede de yapan ya da yaptıran kişi olduğu anlaşılmaktadır.

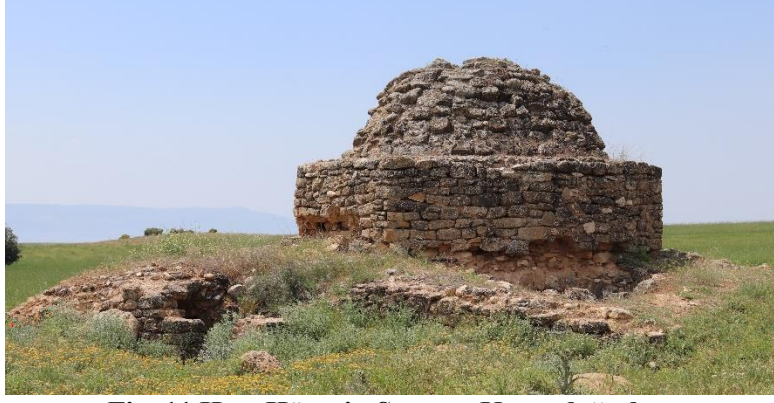
Fig. 11 Hacı Hüseyin Sarmıcı, Kuzeydoğudan.

Hacı Hüseyin Sarnıcı form yönünden diğer iki sarnıçtan ayrılmaktadır (Fig.11). Üzeri kubbe ile örtülü olan sarnıcın planı kareye yakın dörtgendir (Fig.12). Yapının kubbesi sekizgen bir kasnak içerisine alınmıştır (Fig.13). Yapının örtü sistemi yaklaşık bir metre yüksekliğinde hazne bölümünün örtüsünü oluşturan platform üzerinde yükselmektedir. Yapının haznesine güneydoğu cephesinde yer alan açıklık ile inilmektedir. Giriş açıklığı yapının cephesinden çıkıntı yapmakta ve yaklaşık 1 metre genişliğinde, üzeri tonoz örtülü bir koridor oluşturmaktadır. Yapıda kesme taş, kaba yonu taş ve moloz taş malzeme muhtelif yerlerde kullanılmış bağlayıcı olarak ta kireç harcı tercih edilmiştir. Diğer iki yapıda olduğu gibi herhangi bir yakın dönem müdahalesi bu sarnıçta görülmektedir.

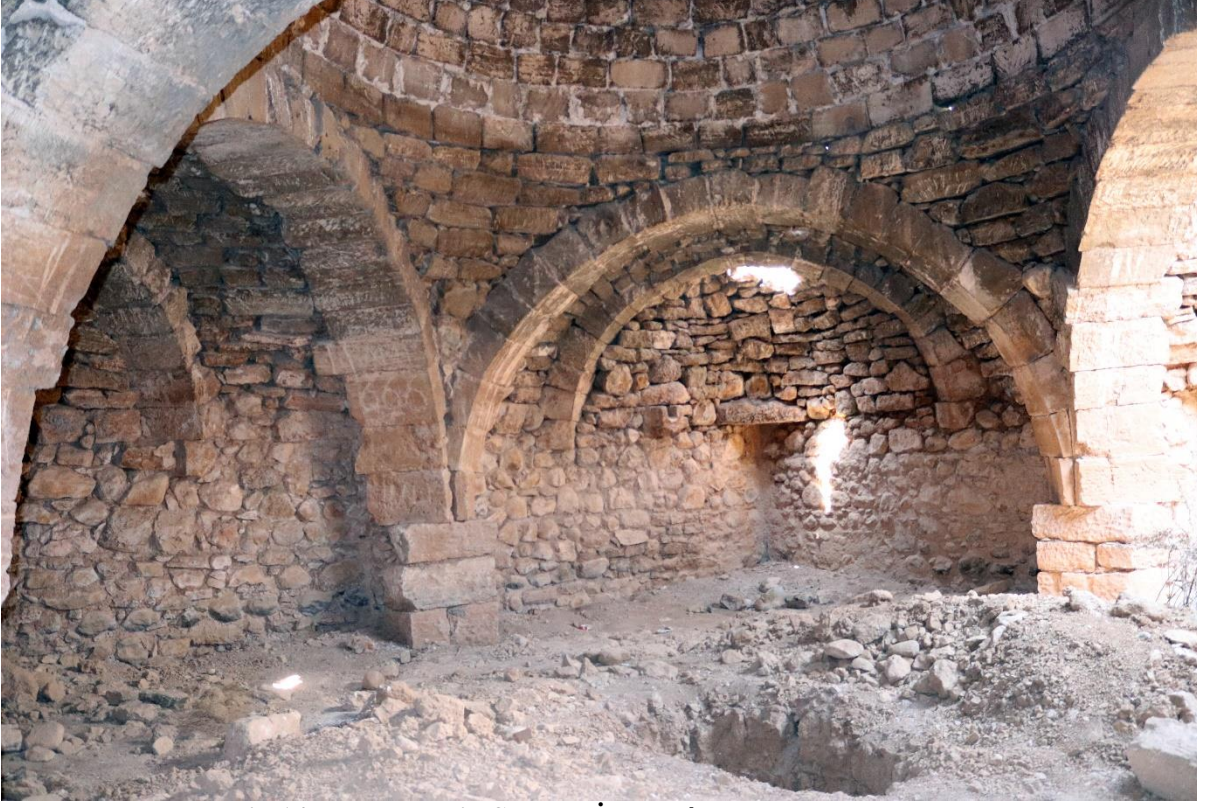
**Fig.14 Hacı Hüseyin Sarıncı, İç Mekân Kuzeybatı Duvarı.**

Yapının su haznesi mimari planlama yönüyle ilgi çekicidir. Kareye yakın dörtgen planlı kubbe ile örtülü kurguda kubbeye geçiş ögesi olarak tromp ve pandantif bir arada kullanılmıştır (Fig.14). Dört yöndeki duvarların yaklaşık orta noktalarına birer payanda yerleştirilerek kubbeyi taşıyan trompların kemerleri çapraz şekilde bağlanmış, bu kemerlerin arasında da pandantifler meydana getirilmiştir. Yapının dört köşesindeki trompların köşeye yakın konumlarında birer küçük atkı kemeri yerleştirilmiştir. Ayrıca tam köşelerde çeyrek kubbeler iri bloklar üzerine oturtularak yapının duvarlarına geçiş sağlanmıştır. Mekânın kuzey ve batı köşelerine yakın noktalarda birer adet besleme kanalı bulunmaktadır. Yapıda kemerlerde kesme taş kubbesinde ise kesme ve kaba yonu taş birlikte kullanılmıştır. Kubbenin örgü biçiminde dikkati çeken, pandantiflerin üzerinden yükselen düzgün kesme taş ile oluşturulmuş taş dizileridir (Fig.15). Bu diziler tepe noktasında bir kilit taşı ile sabitlenmiş ve dört yönde yağmur sularının girişi için birer göz açıklık bırakılmıştır. Araları ise kaba yonu taş ile doldurulmuştur. Yapının duvarlarının sıvası büyük oranda dökülmüştür. Yalnızca, batı köşesinde in-situ durumda küçük bir parça sıva izi görülmektedir. Bu da göstermektedir ki yapı diğer sarnıçlara göre çok daha önce terk edilmiştir. Hacı Hüseyin Sarnıcı Antalya Kültür ve Tabiat Varlıklarını Koruma Kurulu'nun 23.12.2004 Tarih ve 163 Sayılı Kararıyla "Korunması Gerekli Taşınmaz Kültür Varlığı" olarak tescil edilmiştir.
