## KENTSEL YEŞİL ALANLARDA TEKERLEKLİ SANDALYE KULLANICILARI İÇİN ENGELSİZ ROTA BELİRLENMESİ: ANTALYA ATATÜRK KÜLTÜR PARKI ÖRNEĞİ

## DETERMINATION OF BARRIER-FREE ROUTES FOR WHELLCHAIR USER IN URBAN GREEN AREAS: A CASE OF ANTALYA ATATÜRK CULTURE PARK

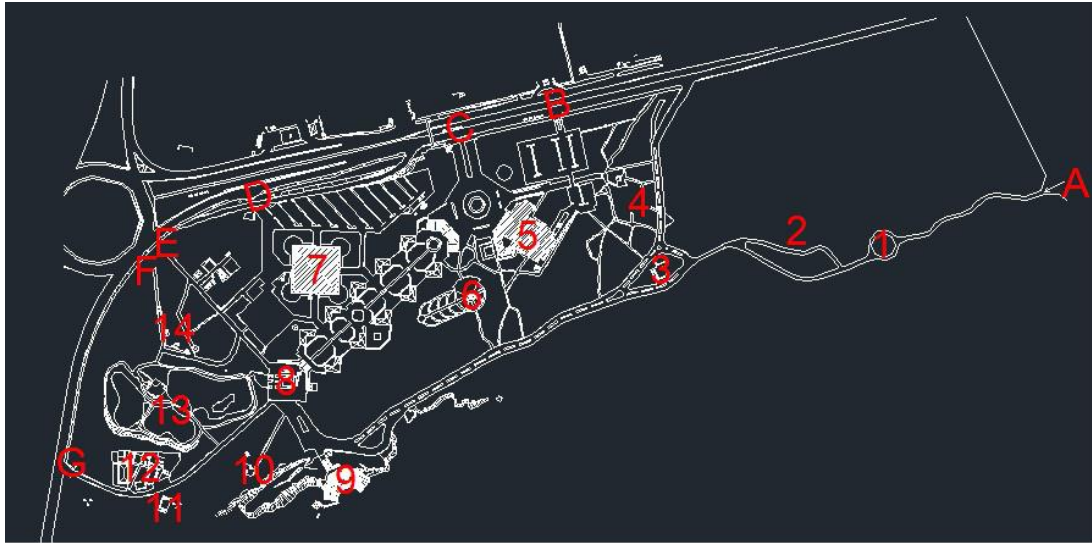
Şekil 2. Atatürk Kültür Parkı'nda yer alan girişler ve kullanımlar.

Antalya Atatürk Kültür Parkı'nda bulunan alan girişleri, yürüyüş yolları, rampalar, merdivenler, otopark alanları, bina girişleri yapısal çevre standartları bakımından mevcut durumları ve engelli bireylerin parkları kullanımı ve kullanım sırasında karşılaştıkları sorunları belirlemeye yönelik olarak yapılan alan çalışmalarının sonuçları doğrultusunda; manuel tekerlekli sandalyenin en kısa yoldan tek başına kullanımı (Tablo 1), manuel tekerlekli sandalyenin alternatif yoldan tek başına kullanımı (Tablo 2), manuel tekerlekli sandalyenin en kısa yoldan birisinin yardımı ile kullanımı (Tablo 3), manuel tekerlekli sandalyenin alternatif yoldan birisinin yardımı ile kullanımı (Tablo 4), akülü tekerlekli sandalyenin en kısa yoldan tek başına kullanımı (Tablo 5), akülü tekerlekli sandalyenin alternatif yoldan tek başına kullanımı (Tablo 6) olarak rotalar verilmiştir. Rotalar; engellilerin girişlerden kullanımlara ulaşılabilirliği açısından değerlendirilip, tabloda ulaşılabilir olan rotalar yeşile, ulaşılabilir olmayan rotalar ise kırmızıya boyanmıştır. Girişler ve kullanımların kodları Şekil 2'de gösterilmiştir.

- A:** Falez Girişi  
**B:** Kültür Merkezi Otopark Girişi  
**C:** Kültür Merkezi Girişi  
**D:** Cam Piramit Otopark Girişi  
**E:** Yıldızlar Geçidi Girişi  
**F:** Nikâh Salonu Girişi  
**G:** Park ve Bahçeler Şubesi Girişi

- 1:** Seyir Kafe  
**2:** Köpek Parkı  
**3:** Şehir Kulübü  
**4:** Yengeç Kafe  
**5:** Kültür Merkezi  
**6:** Heykel  
**7:** Cam Piramit  
**8:** Orta Kafe  
**9:** Amfi  
**10:** Kır Kahvesi  
**11:** Antalya Kültür ve Sanat Vakfı  
**12:** Park ve Bahçeler Şube Binası  
**13:** Gölet  
**14:** Nikah Salonu.
